# 停滞前線のもたらした “大なる遺産”

# 直ちに再開された締切工事 昼夜強行で急速な復旧

## 掘削を開始した 余水吐工事

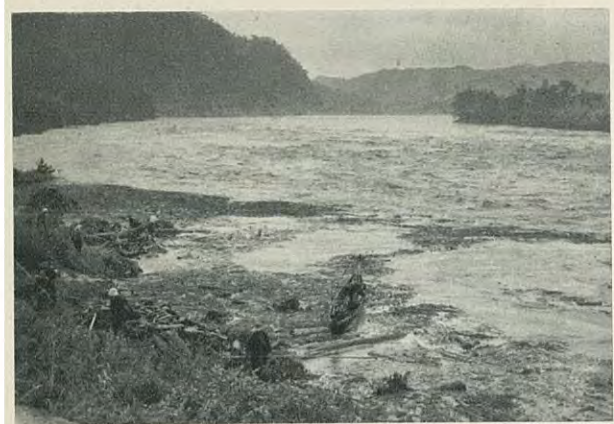
500ミリの豪雨を集めて木曾川の清流も濁流うずまく

24日深夜滝越付近に集中した時間雨量27ミリによって、それまで流量30トン程度の静かな王滝川はたちまち奔流と化した。25日午前1時225トン、同3時には一挙に778トンと増水、この濁流はひとたまりもなく荒締切を押し流した。

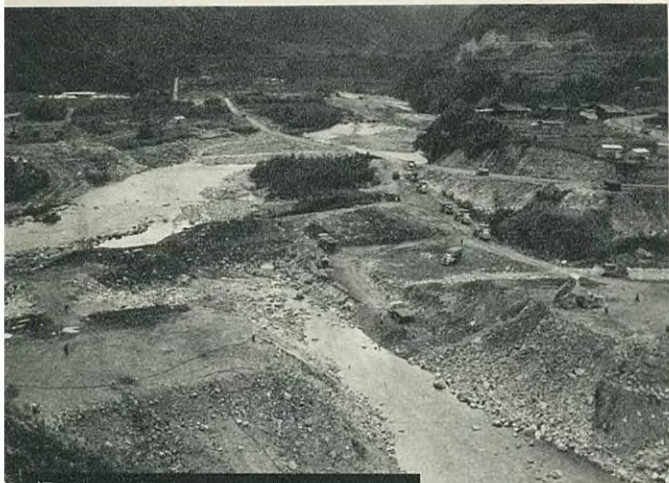
押し流された仮締切(上は24日、下は25日朝)

続いて25日から26日朝にかけての豪雨は、滝越で156ミリ、御嶽山では実に301ミリに達した。上流部の三浦ダムでは、25日午後10時から放流を開始したが、26日正午に至ってついに仮締切堤もその中央部を押し流された。60年に一度といわれる豪雨であるから、もはやいかなる防護策も役立たなかったに違いないが、それにしてもこの“停滞前線”というのは手のつけられぬギャングのような自然の暴力ではある。

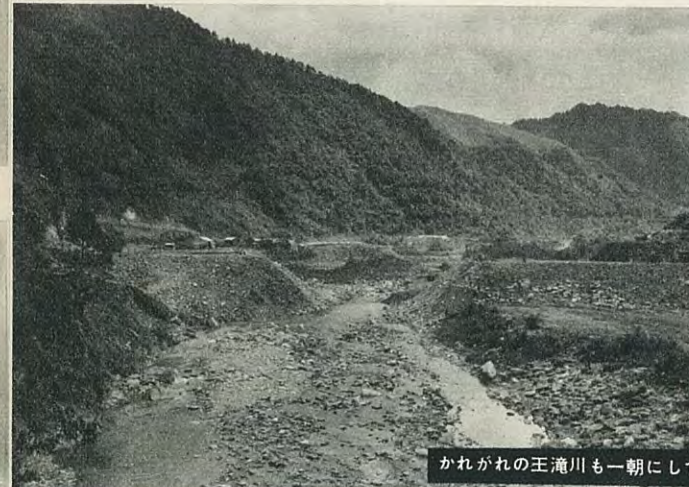
かれがれの王滝川も一朝にして濁流と化す(牧尾橋上より写す)

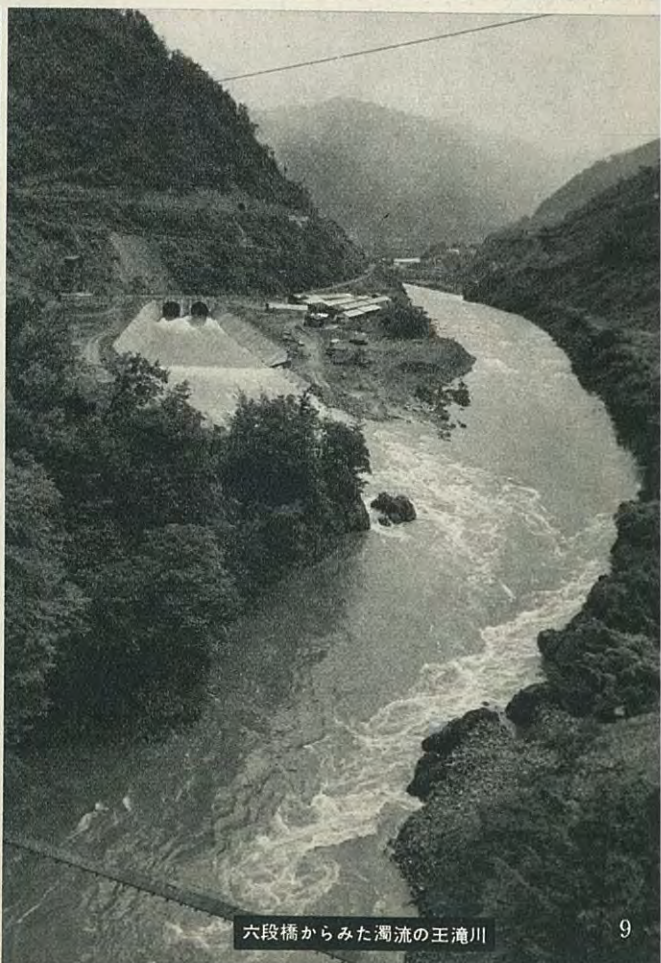
六段橋からみた濁流の王滝川

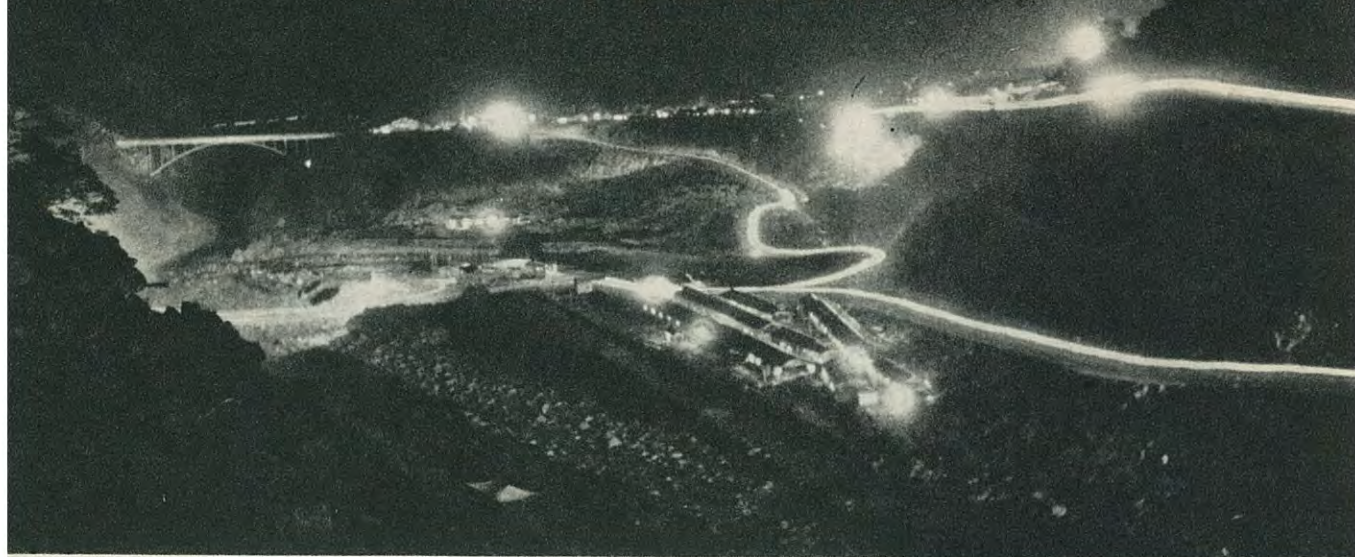
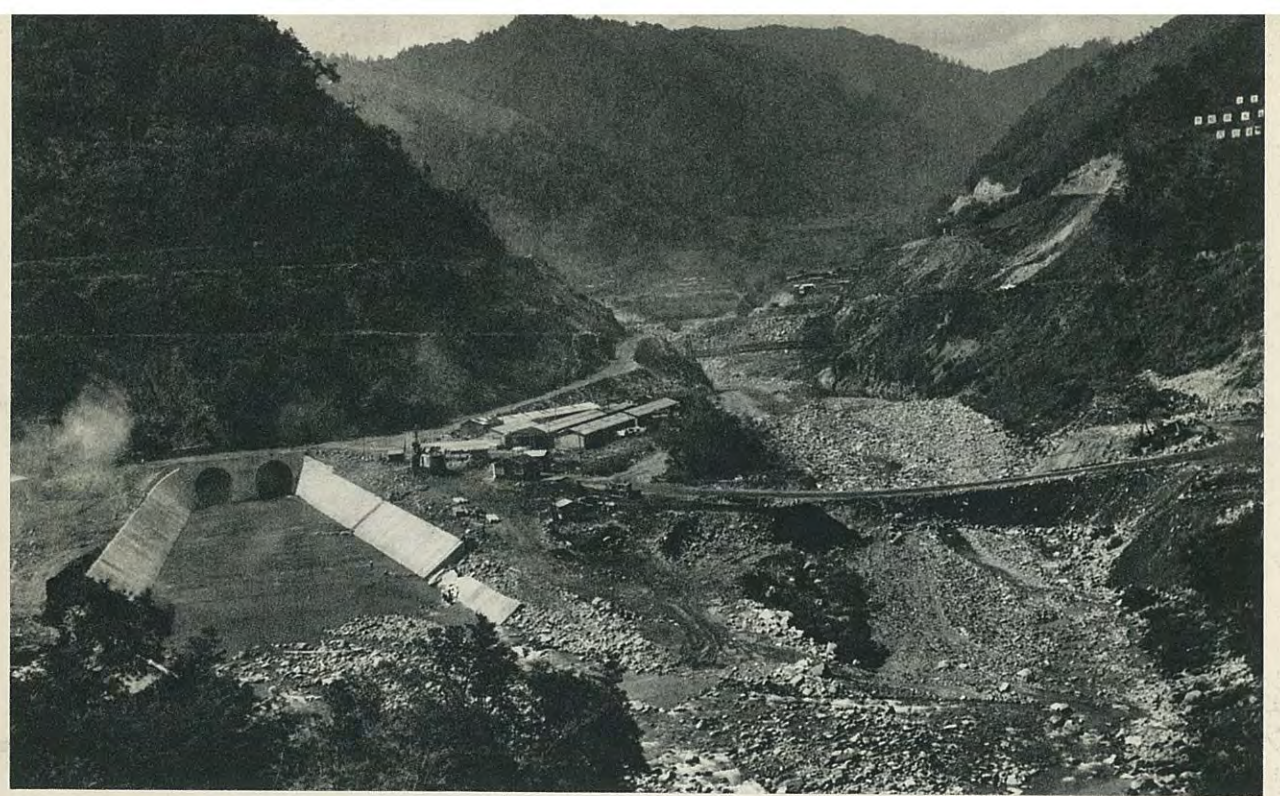
流失した仮締切の復旧は、減水を待って30日早くも開始され、翌31日には荒締切を完了、引続いて本締切堤に着手した。この締切堤の計画堤高は+823.50mであるが、重機械群の威力はフルに発揮されて8月中旬には完成の見通しである。なお復旧した荒締切には、法面に堅固な牛枠工が構築されている。

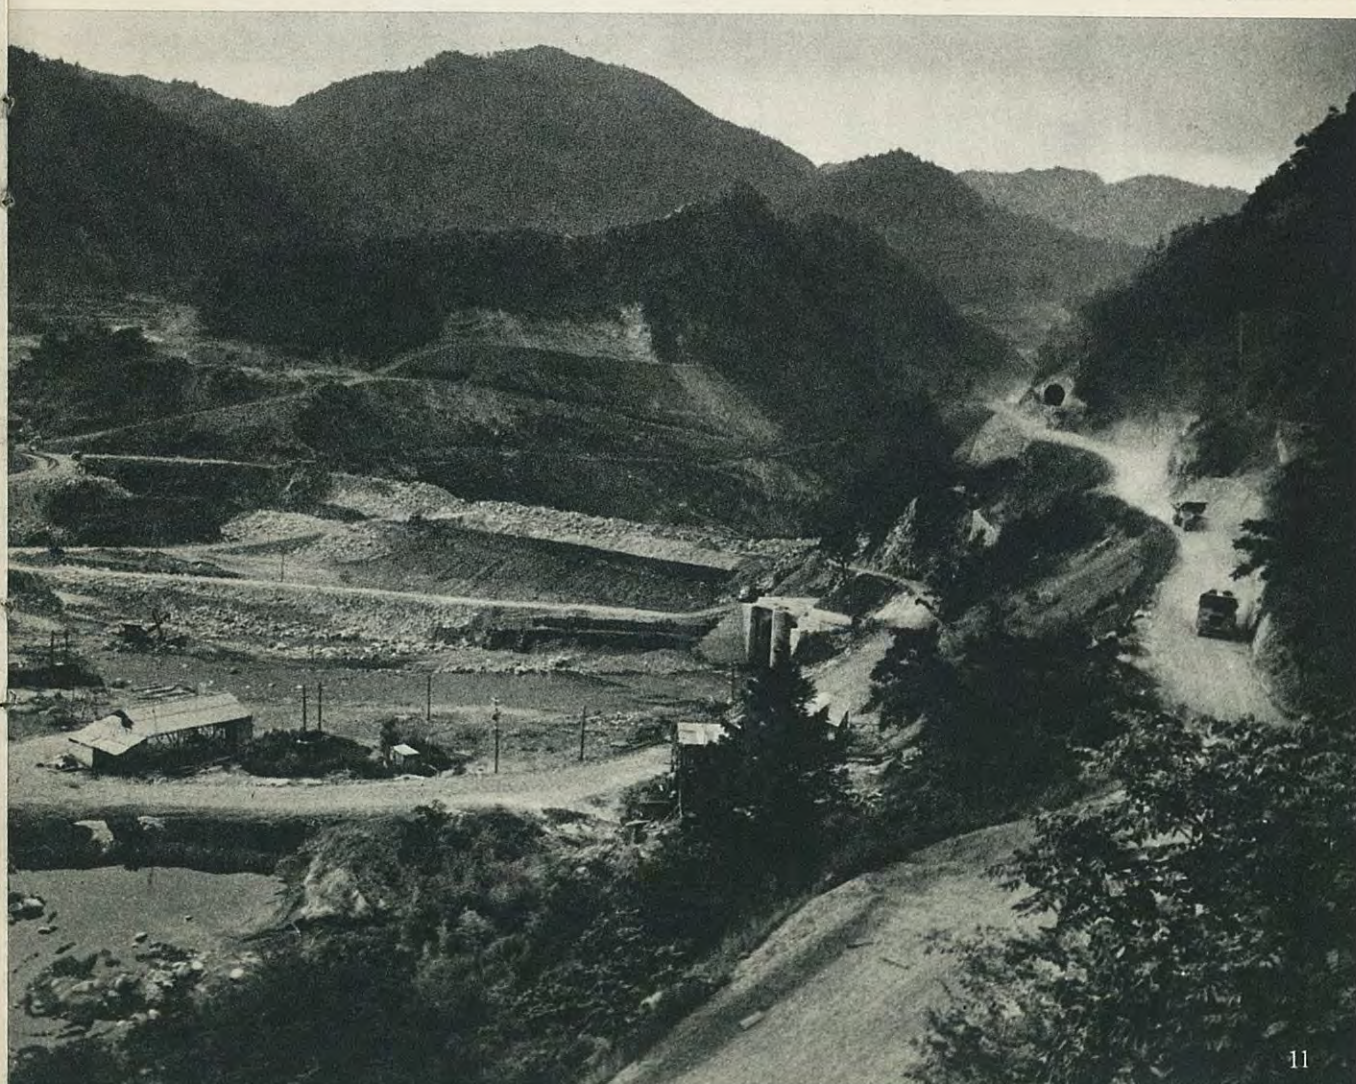
(上) こうこうたる照明下に夜も続けられる突貫工事  
(上・右) 早くも下流側仮締切堤に着手  
(右) 急スピードで復旧し完成近い上流側仮締切堤  
(以上8月12日写)

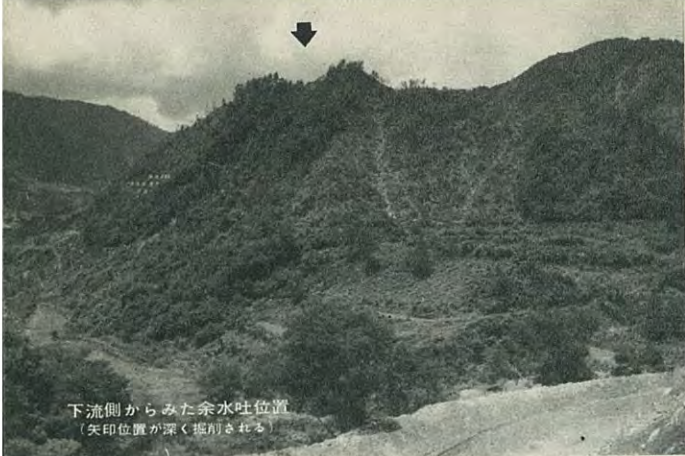
下流側からみた余水吐位置  
（矢印位置が深く掘削される）

この大量のロックは、大部分余水吐の掘削岩が利用されるが、この余水吐はラクダの背のコブのような「中山」の中央を、上巾110m、底巾50m、深さ95mという大きな断面で、U字形にザックリとえぐりとりて施工される。文字どおり「山形、為にあらたまる」という格好だ。

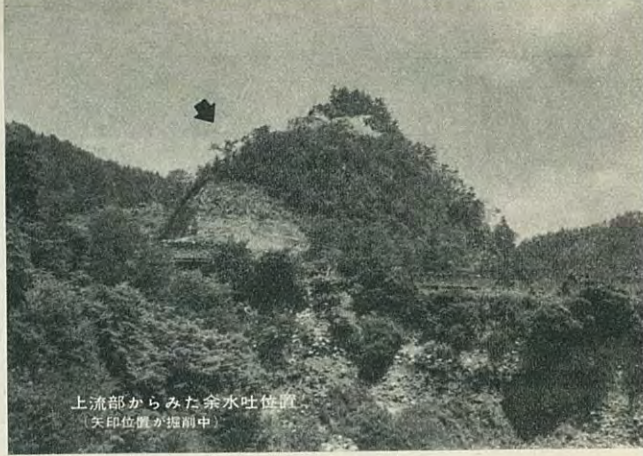
上流部からみた余水吐位置  
（矢印位置が掘削中）

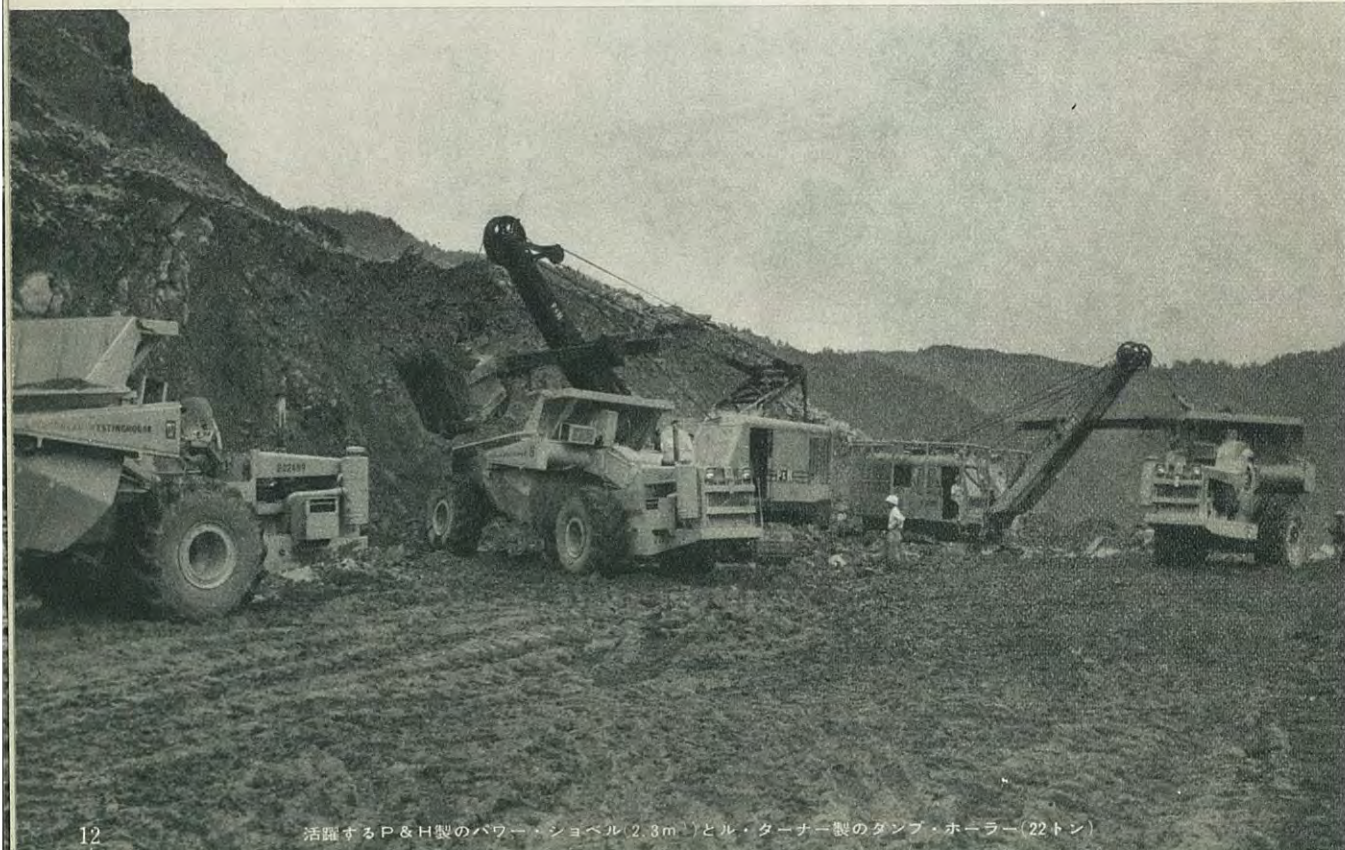
活躍するP&H製のパワー・ショベル(2.3 $m^3$ )とル・ターナー製のダンプ・ホーラー(22トン)

すでに、7月18日から爆破を開始して、切り取った岩をコッファ・ダムに使用しているが、ここで活躍している重機械は、容量2.3 $m^3$ という巨大なパワー・ショベル3台(P&H製)、22トンのこれまた見上げるようなダンプ・ホーラー9台(ル・ターナー製)を主力として、ほかに多数のダンプ・トラックやブルドーザーが動いている。一山を掘り崩してしまうといの工事であるが、パワー・ショベルのたくましい動きをみていると、「自然改造の深い爪跡」という形容がいかにも迫真的である。
