木曽川水系各ダムの積雪状況(H31年)

木曽川水系各ダムの平成31年の積雪状況は下記グラフのとおりです。

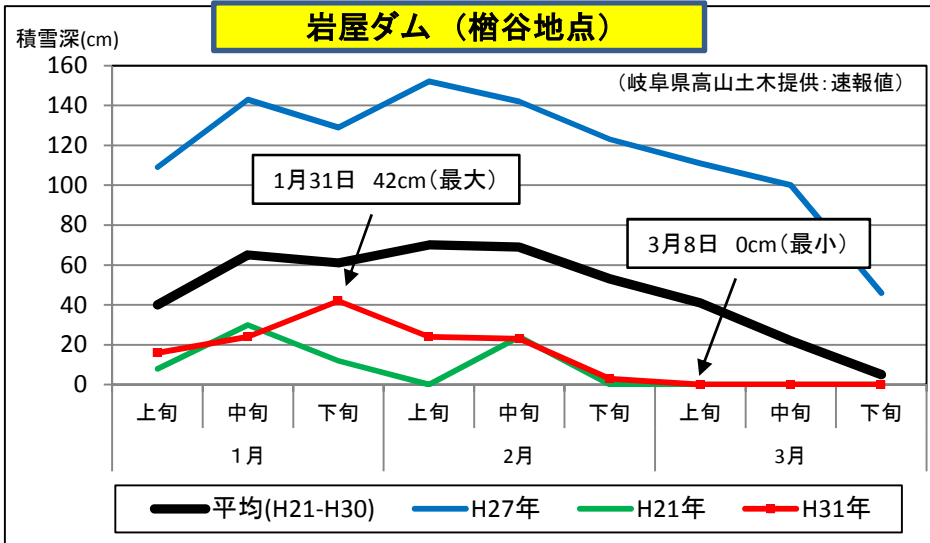
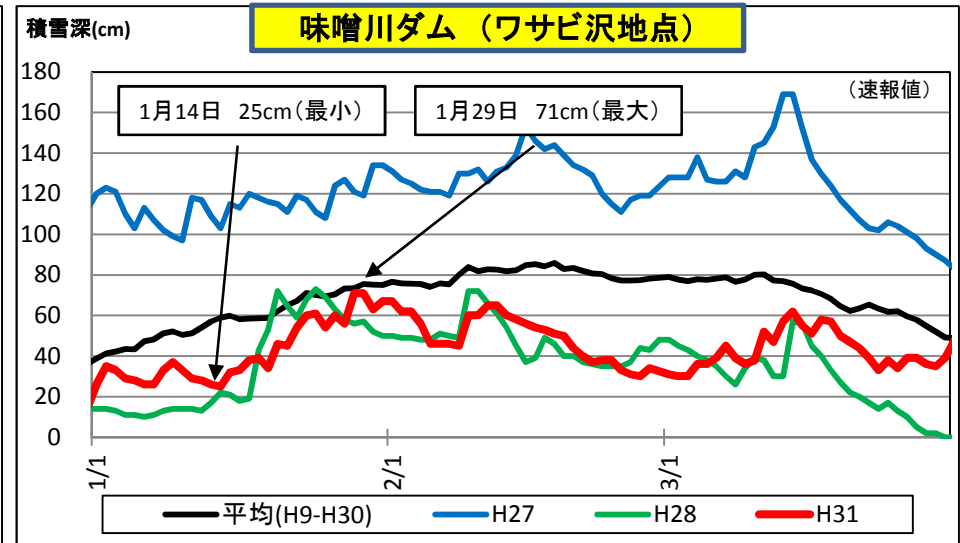
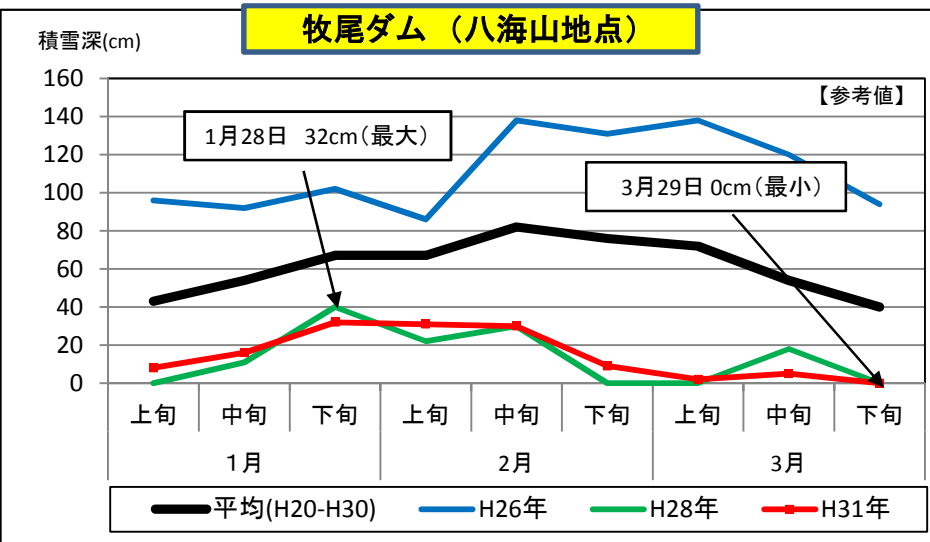
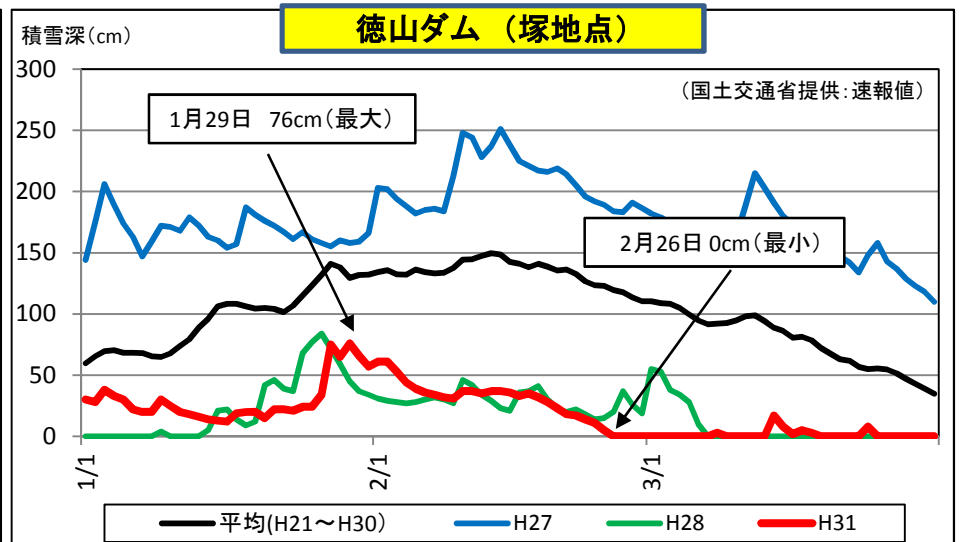
■ 全ての観測地点で、全調査期間において平年を下回る積雪深となりました。また、岩屋ダム、牧尾ダム及び徳山ダムでは平年より早く積雪がなくなりましたが、味噌川ダムでは3月末時点で平年並みの積雪状況となっています。 ※牧尾ダムは概ね10日毎の調査

※グラフ線のうち、積雪が近10年で最も多かった年を ■ 線、最も少なかった年を ■ 線で表示している。
※牧尾ダム(八海山地点)はダム上流御嶽山頂部の積雪状況把握のため、冬期に積雪のみ臨時に観測するものです。

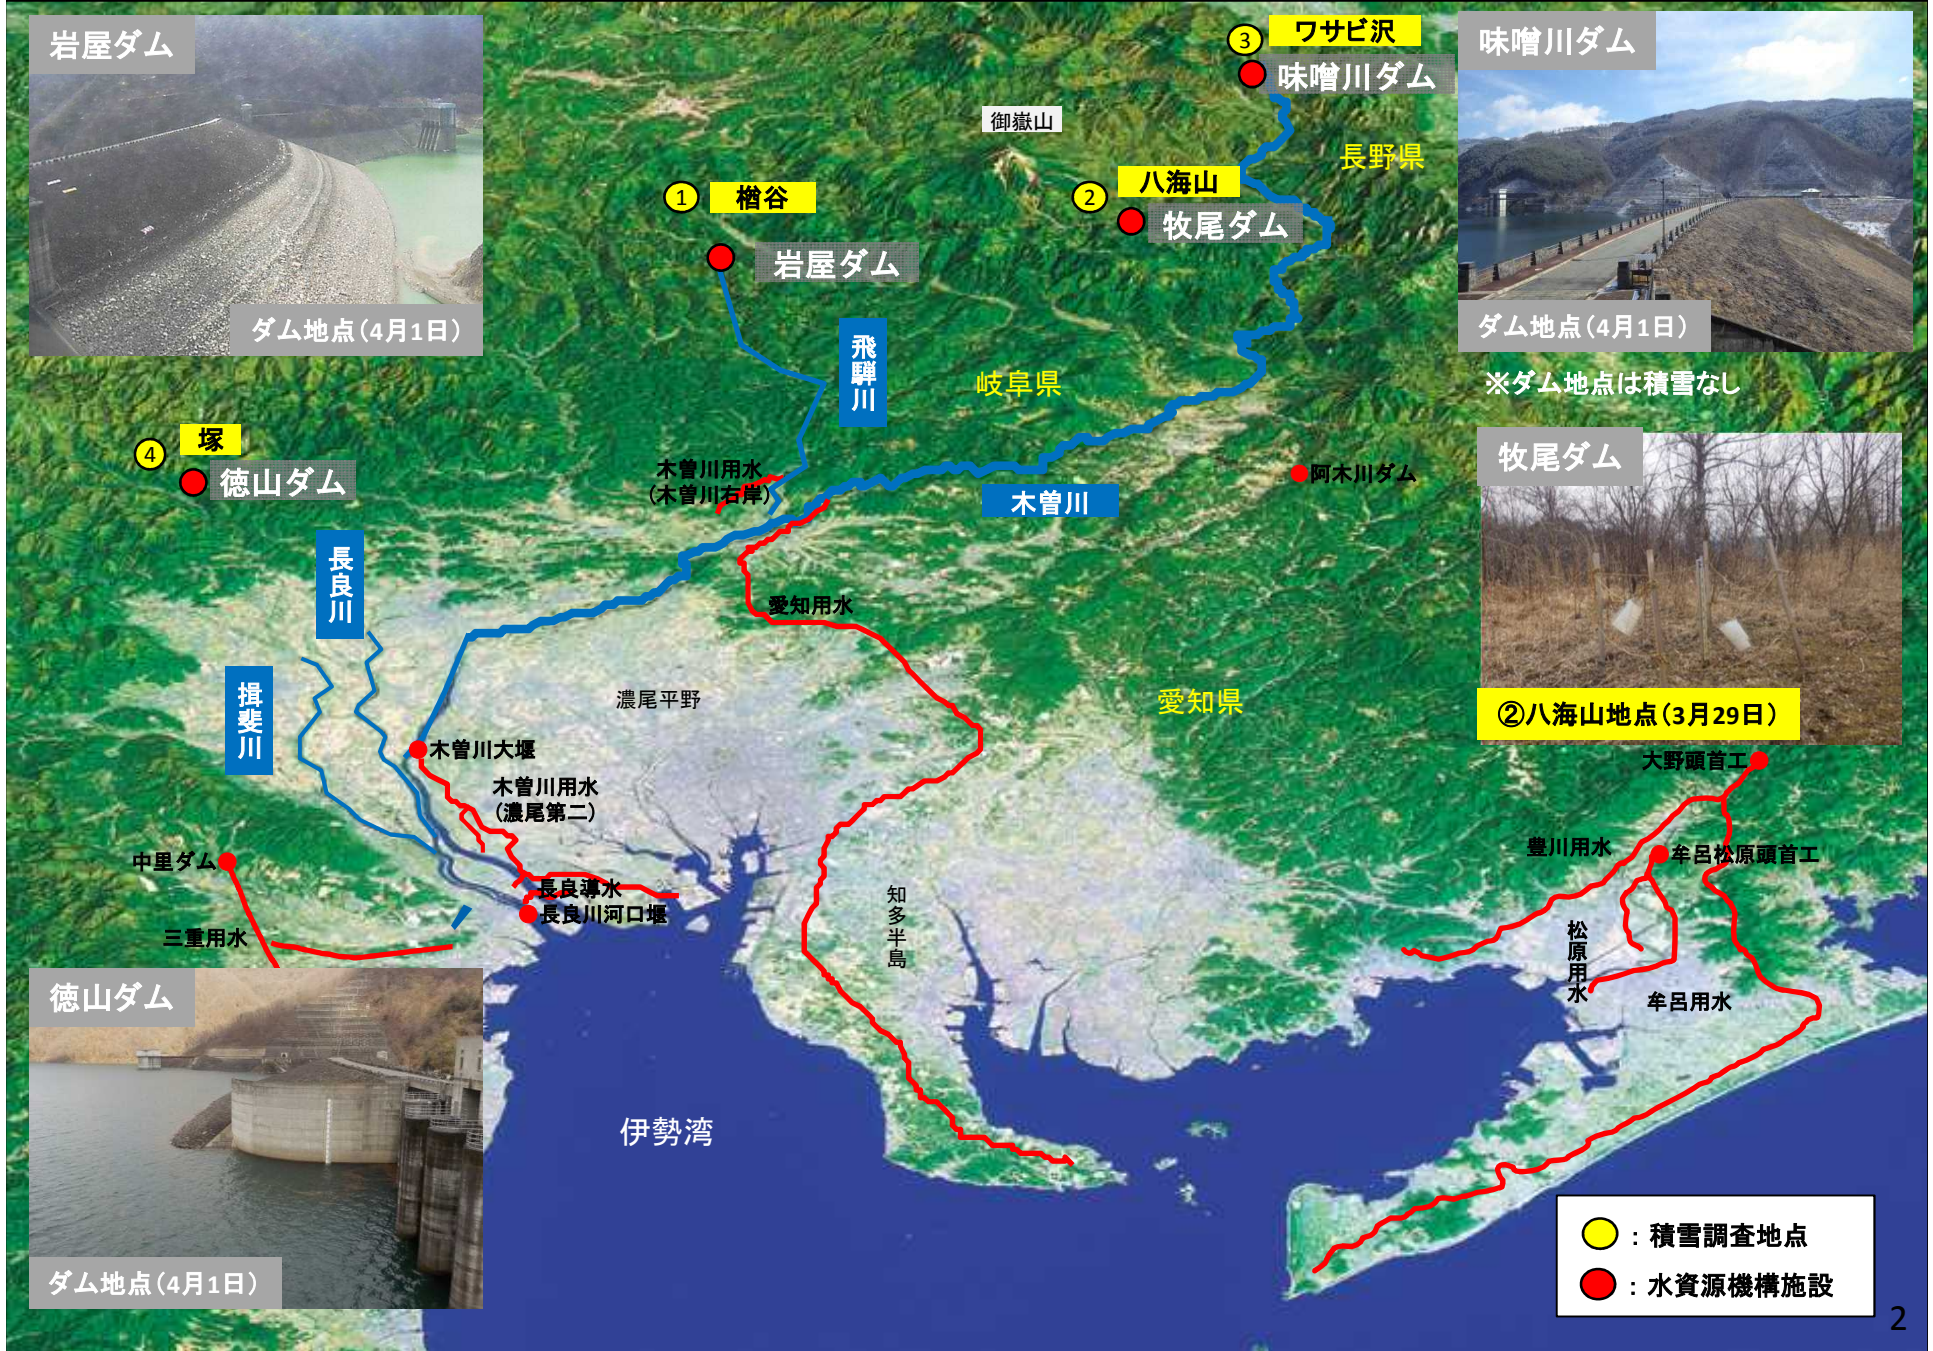
木曾川水系各ダムの積雪調査地点位置図

- : 積雪調査地点
- : 水資源機構施設
