## お 知 ら せ

### 1 件 名 長良川河口堰で洪水時の全開操作を行いました

平成25年8月6日、雷雨の影響により、長良川の堰地点の流量が全開操作に移行する基準流量である毎秒800立方メートルに達したことから、洪水を安全に流下させるために、6日13時31分より洪水時の全開操作を行いました。その後、堰地点の流量が毎秒800立方メートルを下回ったことから、7日3時25分に全開操作を終了し、アンダーフロー操作に切り換えました。

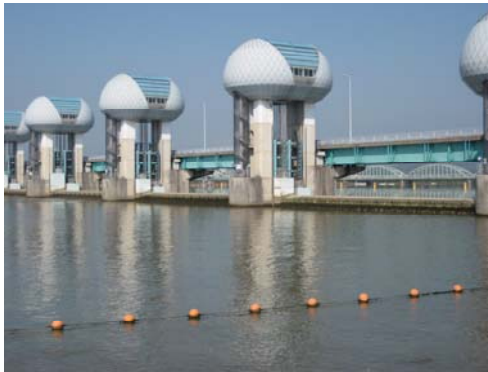
全開操作終了後の河口堰(下流側)  
平成25年8月7日8時撮影

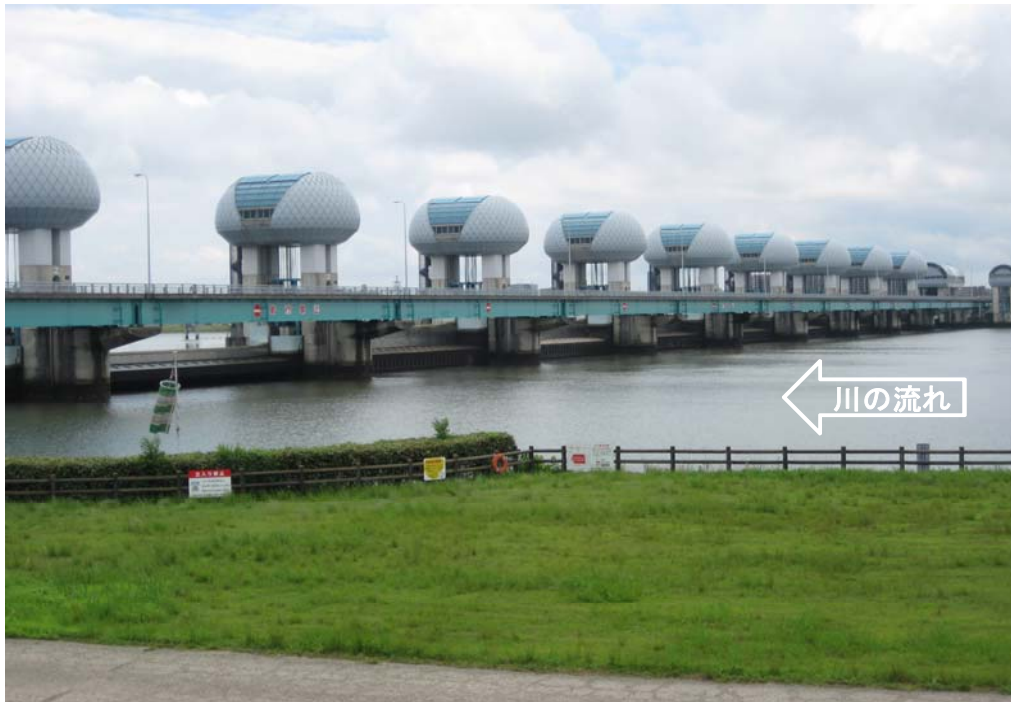
ゲート全開操作開始前の長良川河口堰(堰上流側):アンダーフロー状態

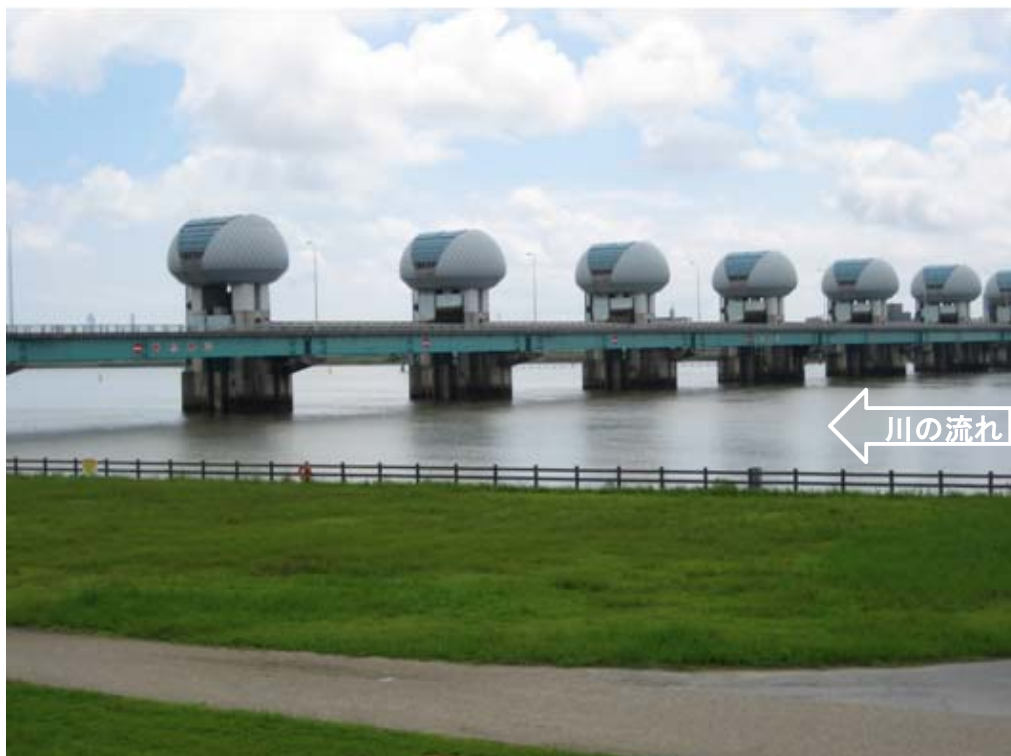
ゲート全開操作時の長良川河口堰(堰上流側)

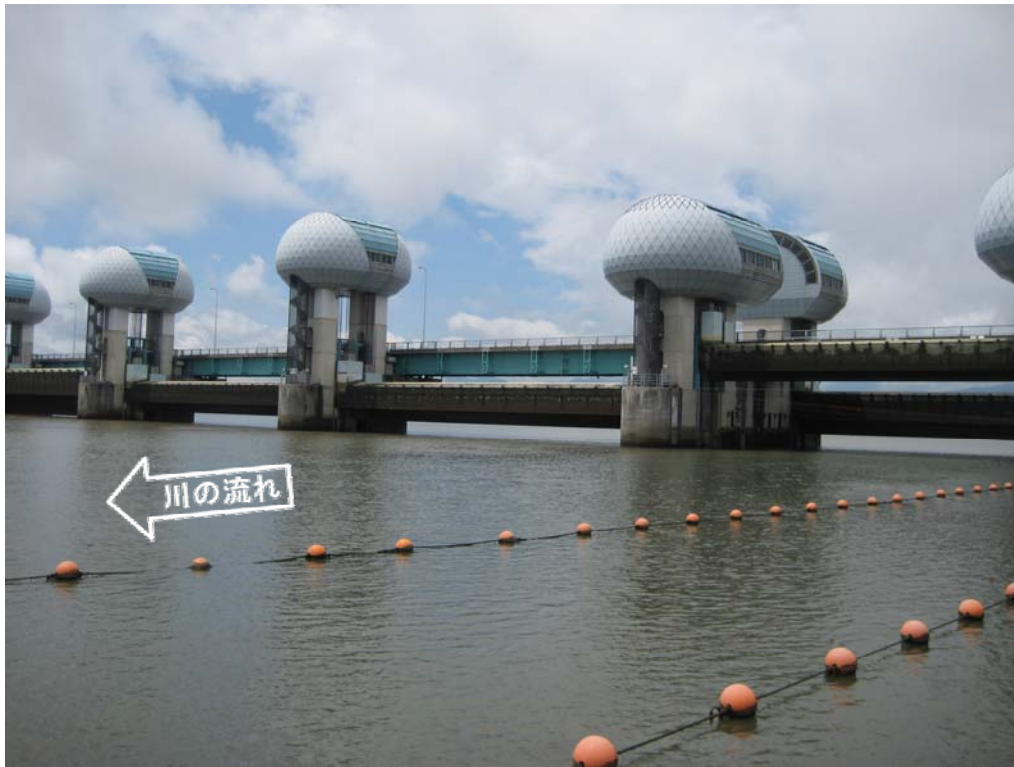
ゲート引上途中の長良川河口堰(堰下流側)

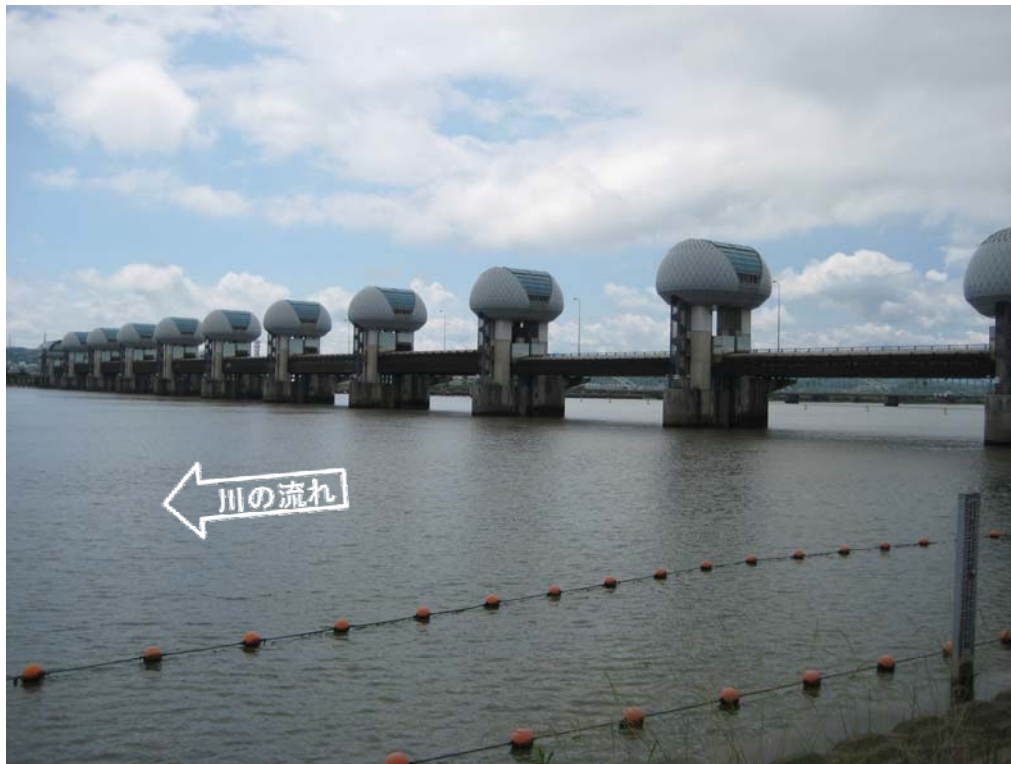
ゲート引上完了後の長良川河口堰(堰下流側)

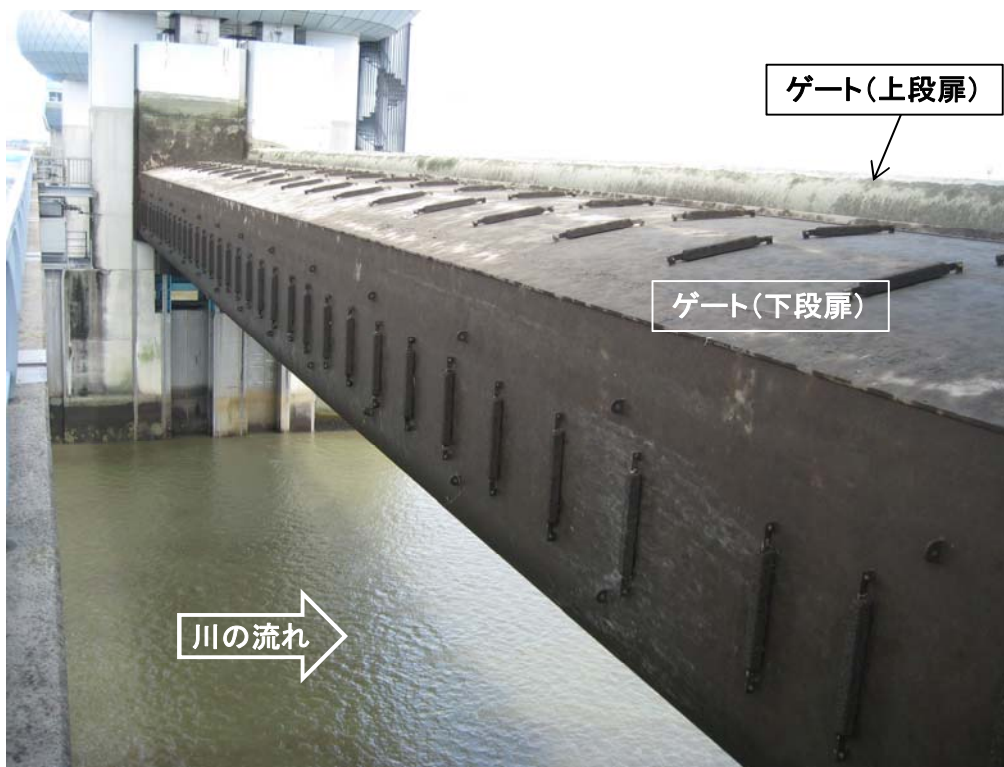
ゲート引上完了後の長良川河口堰(ゲート上段扉・下段扉)
