お知らせ

長良川河口堰でゲート全開操作をおこないました

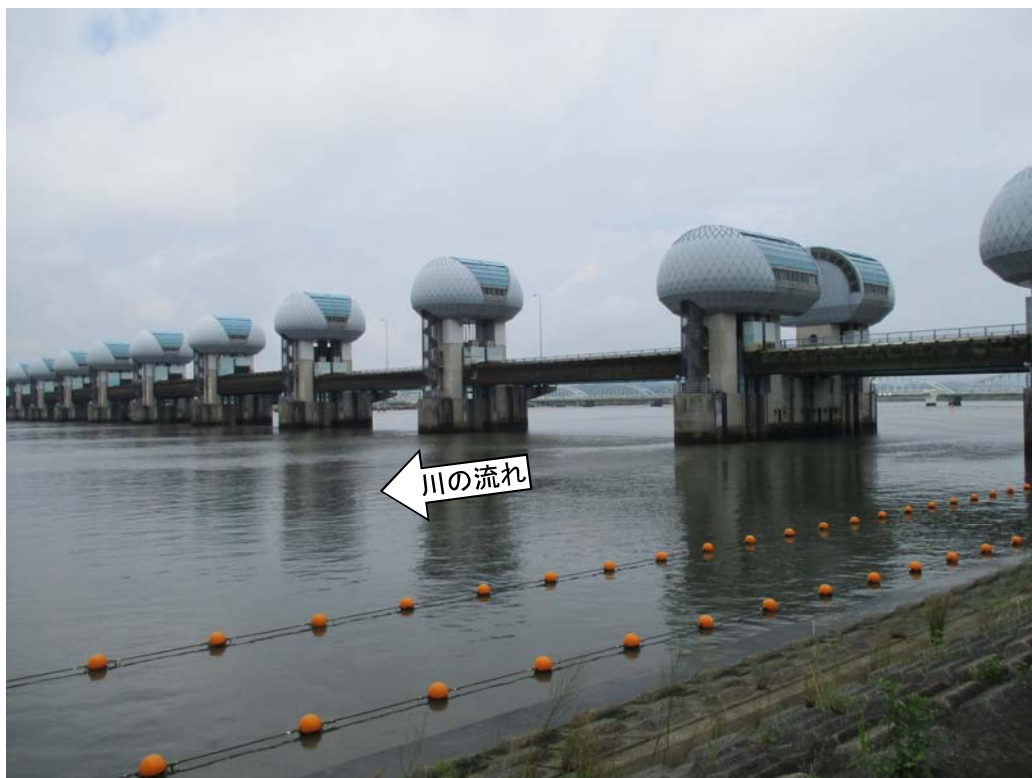
8月18日 12時撮影

ゲート全開操作時の長良川河口堰（堰下流側）

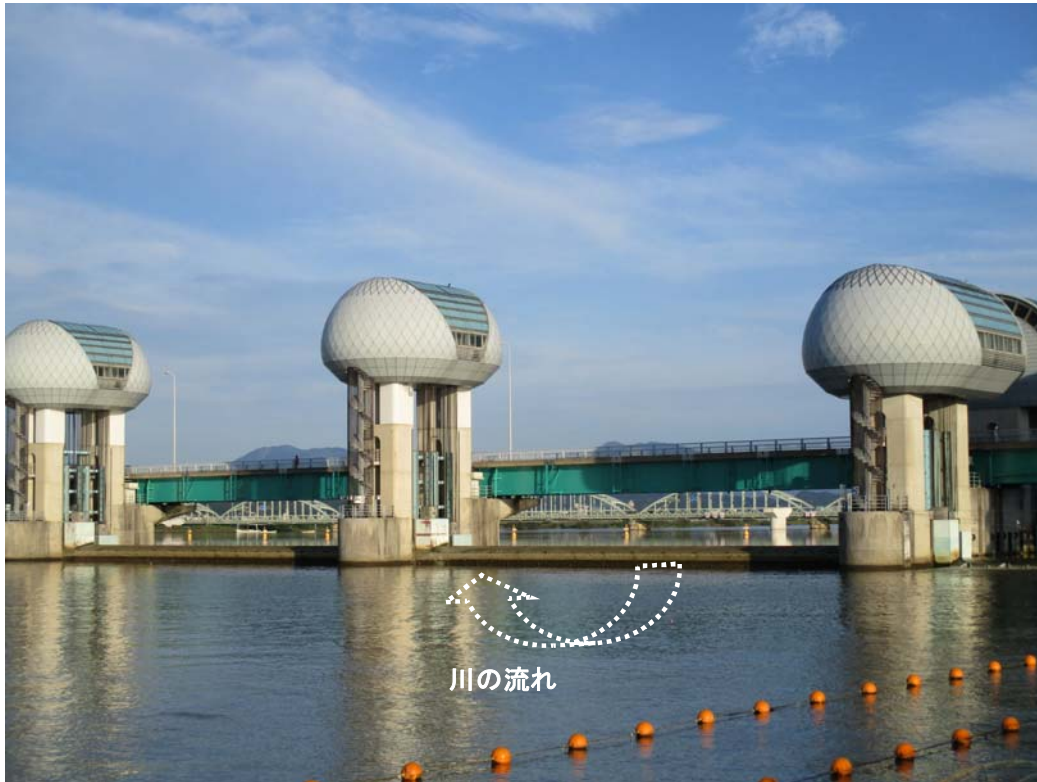
ゲート全開操作終了後の長良川河口堰（アンダーフロー操作に切り替え）
8月20日 6時撮影

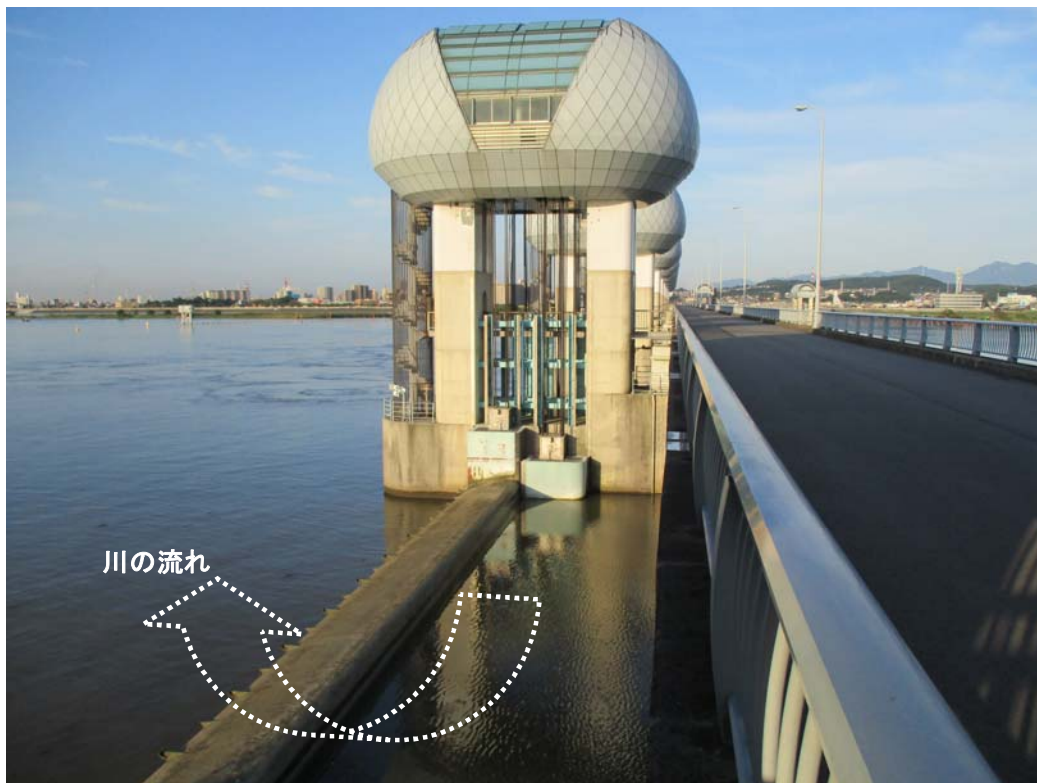
ゲート全開操作終了後の長良川河口堰（アンダーフロー操作に切り替え）
8月20日 6時撮影
