お知らせ

長良川河口堰でゲート全開操作を終了しました

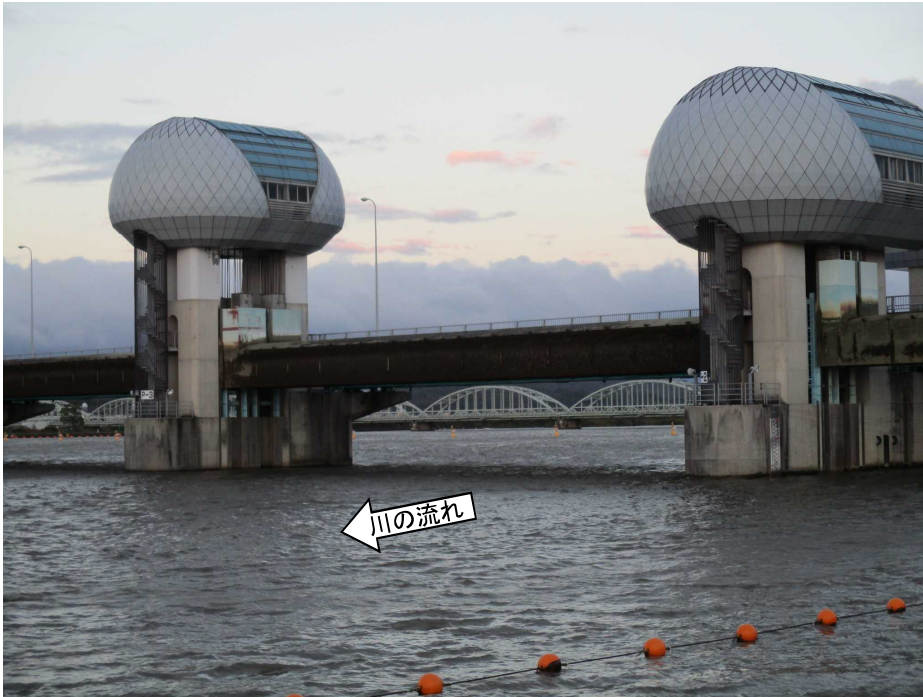
10月23日6時撮影

ゲート全開操作時の長良川河口堰(堰下流側)

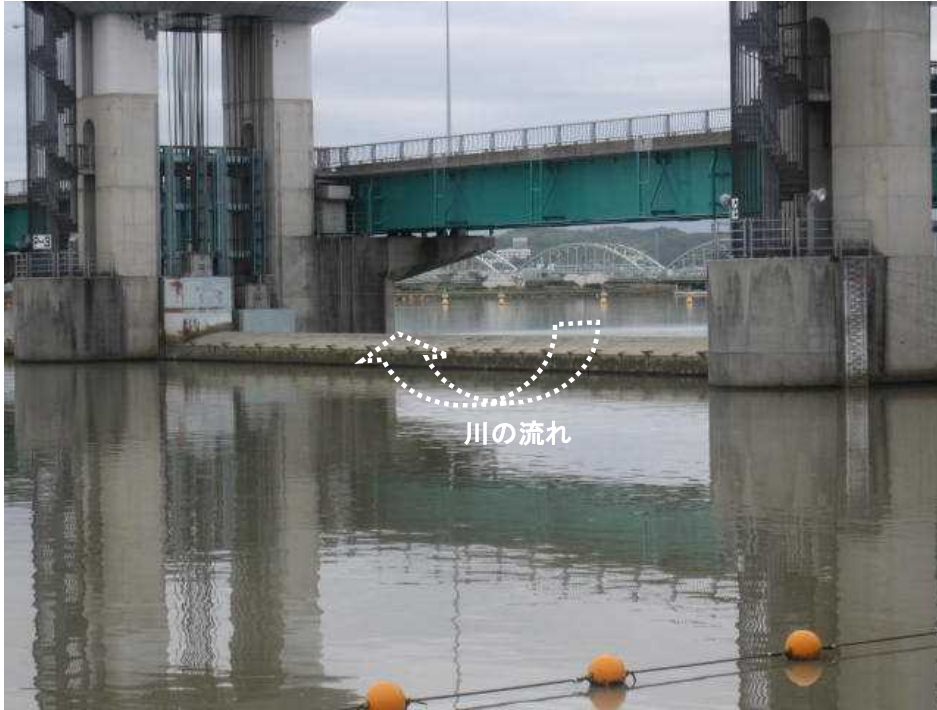
10月24日9時30分撮影

ゲート全開操作終了後の長良川河口堰（アンダーフロー操作に切り替え）

1. 概要 長良川河口堰では、台風21号の影響による洪水を安全に流下させるため、10月22日23時29分からゲートを全開にしました。その後、長良川の堰地点の流量が全開操作実施の基準流量毎秒800立方メートルを下回ったことから、塩水遡上を防止するため、24日8時25分に全開操作を終了し、アンダーフロー操作に切替えました。
