お知らせ

長良川河口堰では洪水を安全に流下させるための ゲート全開操作を終了しました

～今回の出水は、長良川河口堰管理開始以降、2番目の堰最大流入量でした～

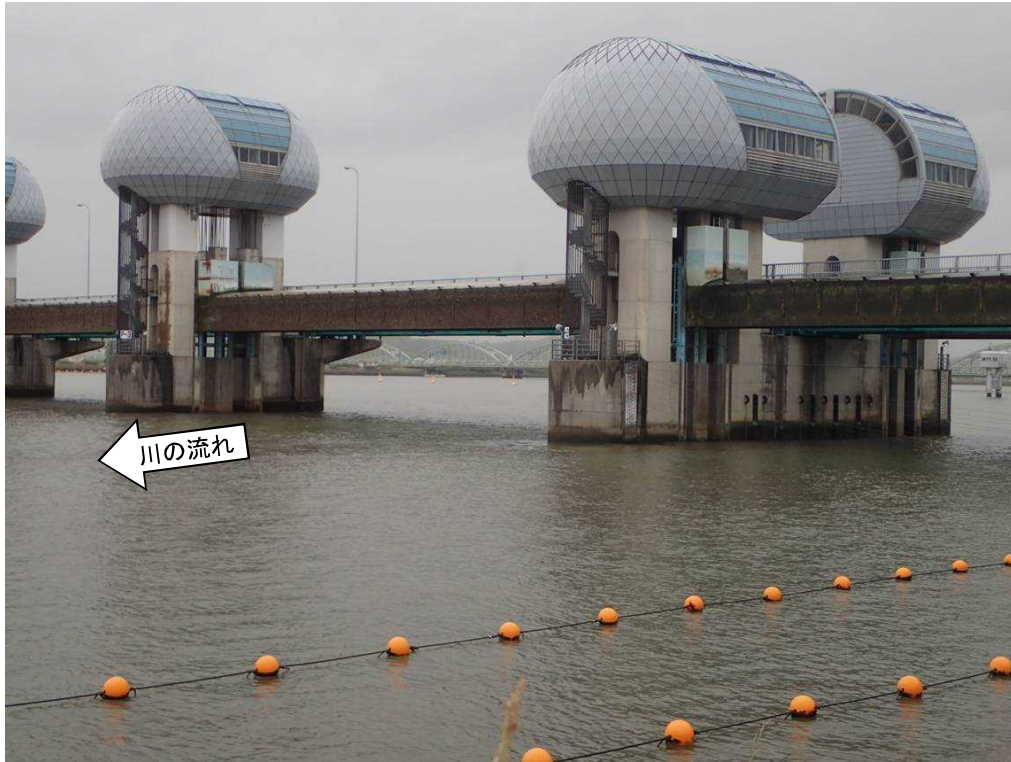
ゲート全開操作開始後の長良川河口堰（堰下流側）
7月5日 7時撮影
