第6回 徳山ダムモニタリング部会資料

平成22年11月25日

第6回徳山ダムモニタリング部会

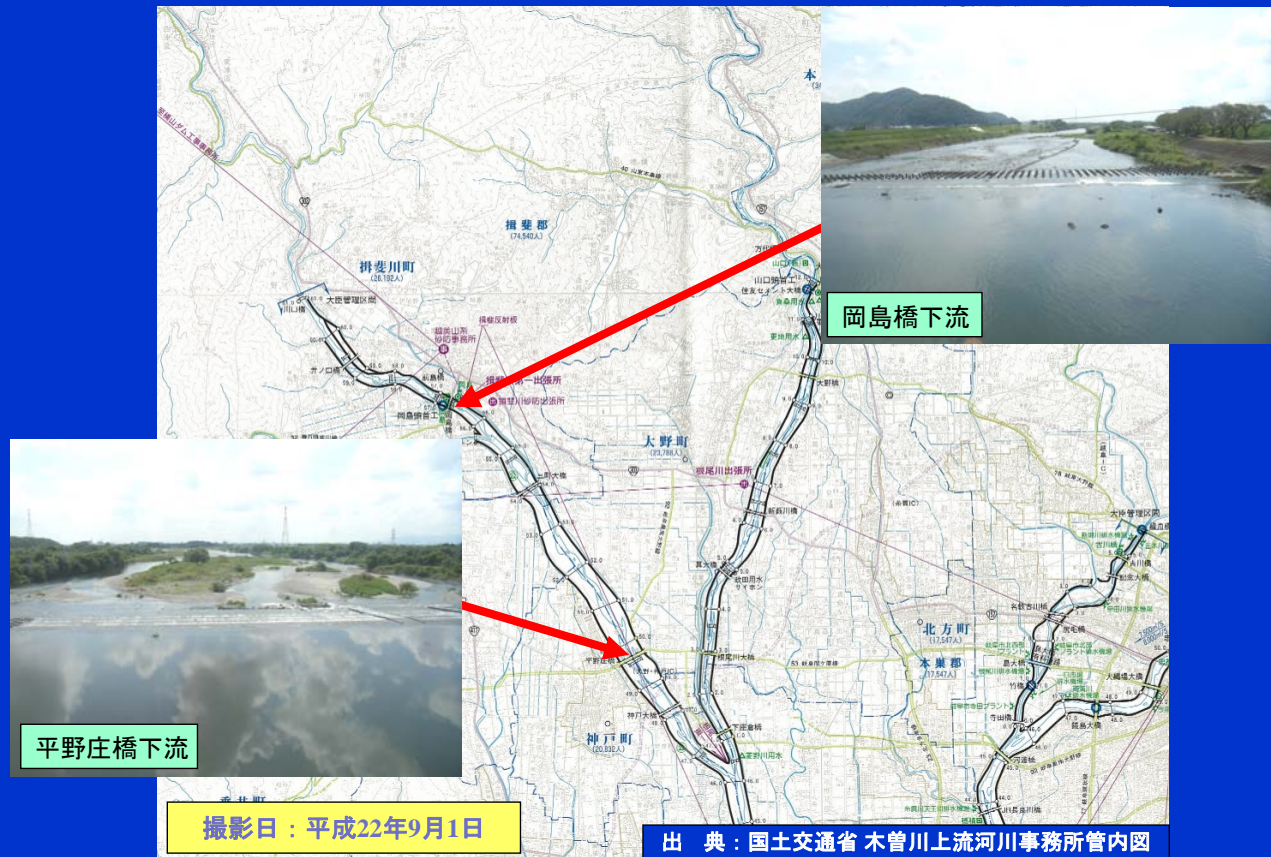
◆下流河川の流況改善状況

揖斐川本川については、徳山ダムからの補給により、年間を通して河川の維持流量を確保している。

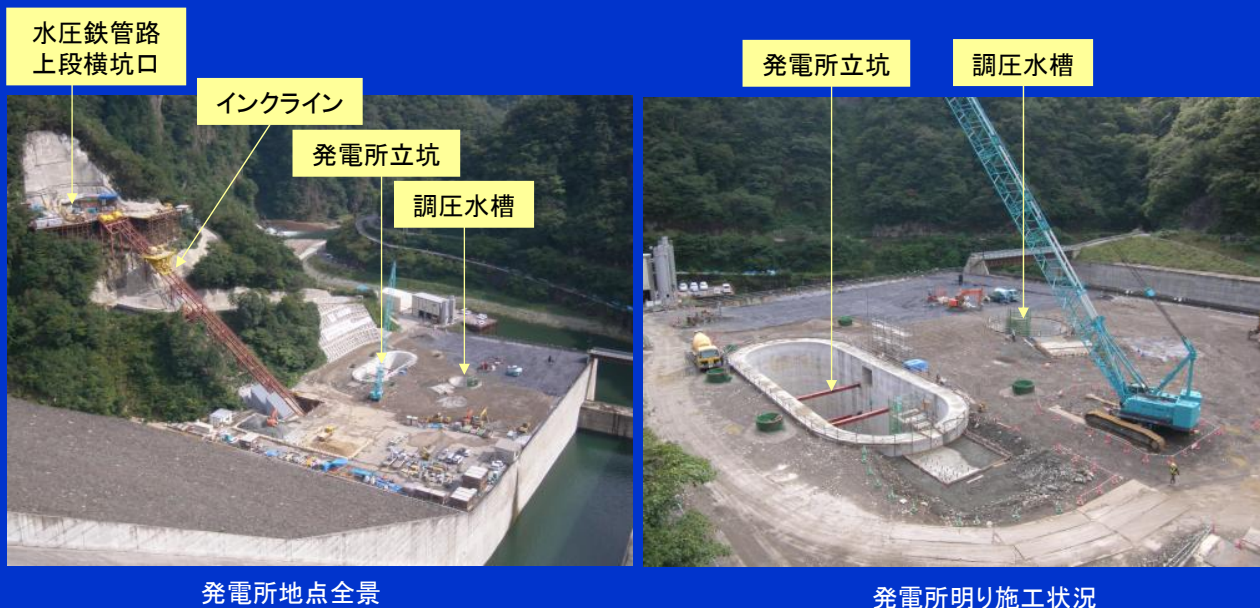
徳山水力発電所工事施工状況(ダムサイト下流 平成22年10月)

- 発電事業者である中部電力（株）により、徳山水力発電所の工事が平成21年10月より着手されている。
- 現在、平成26年度の発電運転開始にむけ、工事を実施中である。

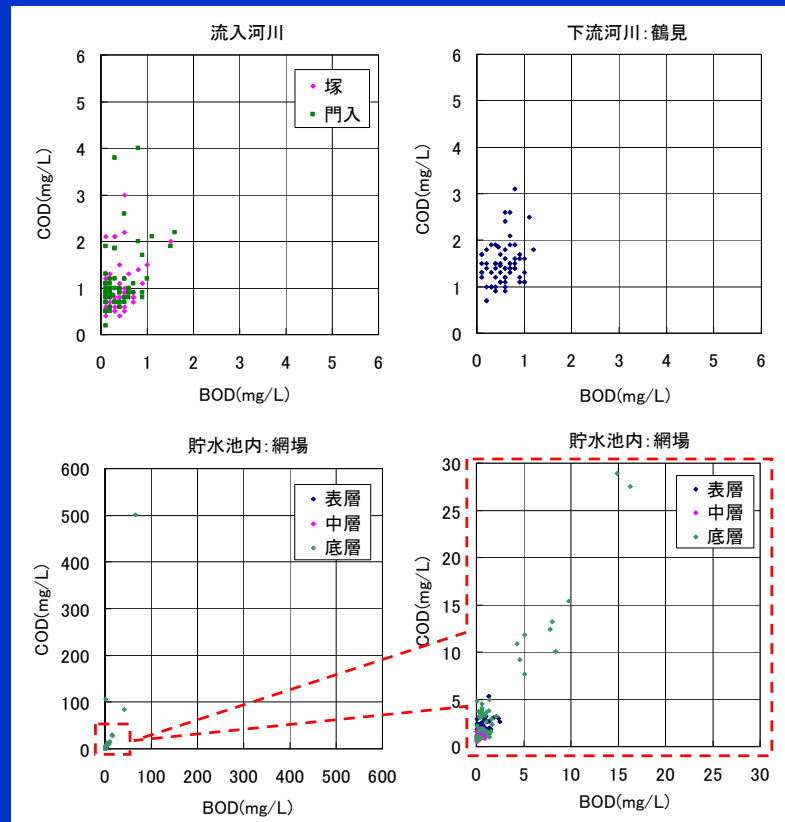
◇流入河川と下流河川の水質(BODとCODの関係)

- 有機汚濁の指標であるBOD（河川環境基準項目）とCOD（湖沼環境基準項目）の関係は、流入河川地点、下流河川地点、及び貯水池で若干異なるが、概ねCODはBODの1.5～2倍程度である。

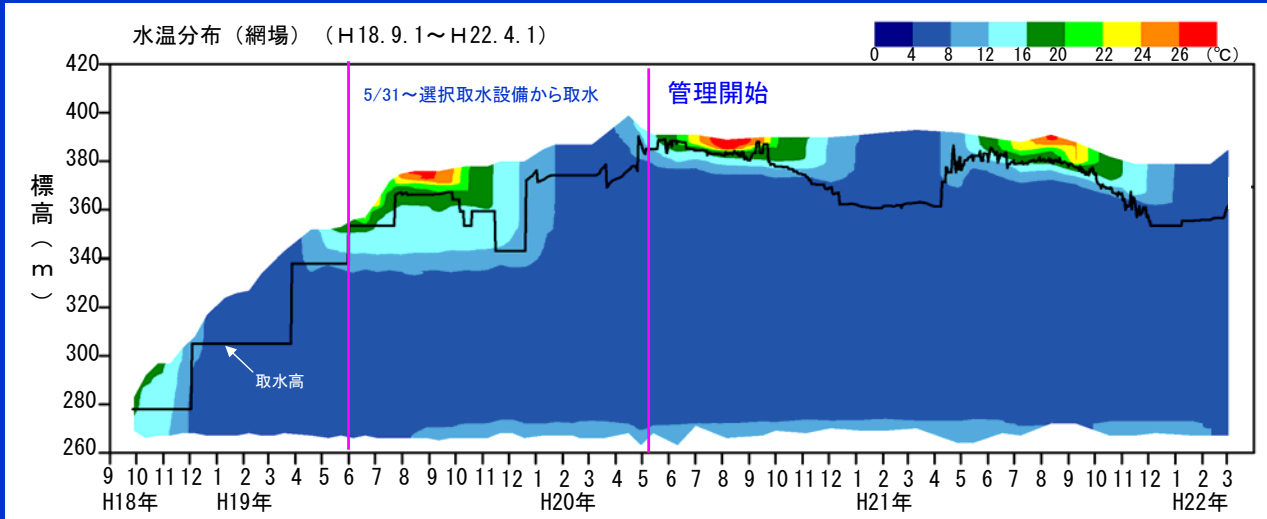
◇貯水池内の水質:水温の経時変化(鉛直断面)

- 7～9月にかけて水深約20mまで水温の上昇が確認され、顕著な水温成層が生じる。この傾向は各年とも同様であった。なお、管理開始以降は、水深10～20m付近に水温躍層が形成された。
- 毎年10月以降は表層水温が徐々に低下し、冬季(2～3月)には鉛直循環が確認され、貯水池内の水温が一様化したことが確認された。

- 夏季には顕著な水温躍層が形成され、冬季には水温躍層は解消している状況を確認した。
- 選択取水設備の取水深対応位置となる表層及び中層の生活環境項目は、安定した値で推移していることを確認した。また、底層では土壌等からの栄養塩類の溶出がみられるものの、その確認範囲は限定的で、鉛直方向に拡散する傾向はみられないことを確認した。
- 平成20年5月及び6月に植物プランクトンが増加したものの、その後の増加はみられず低い値で推移していることを確認した。
- 支川部において、淡水赤潮の発生を確認した。

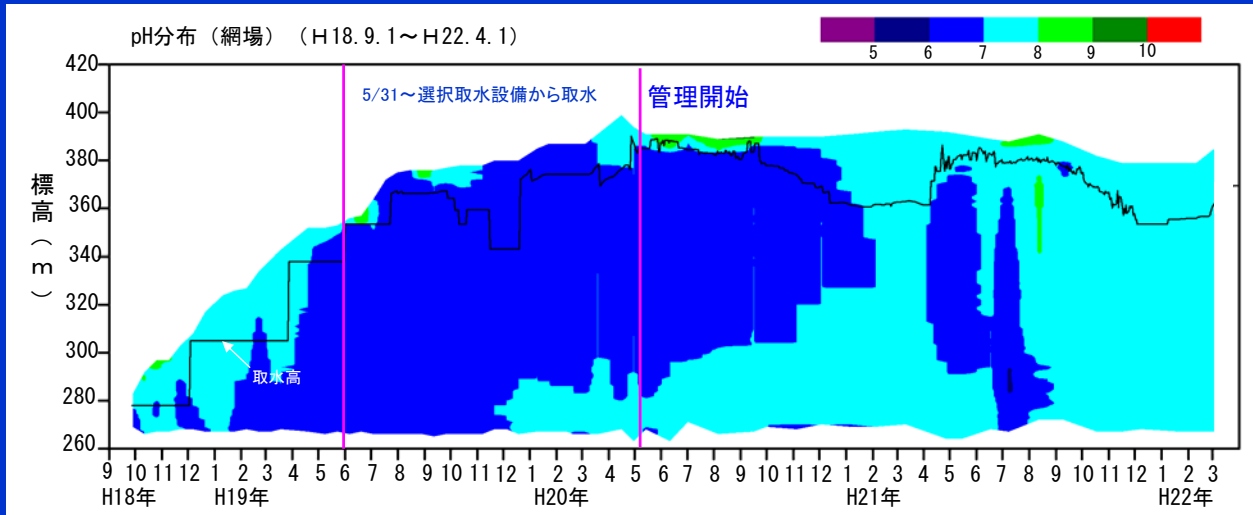
◇貯水池内の水質:pHの経時変化(鉛直断面)

- 試験湛水期間中及び管理開始後も、夏季に表層で植物プランクトンなどの影響と考えられるpHの上昇傾向も確認されるが、pHについては、貯水池全域において概ね6.5～8.5で推移している。
