# 平成29年7月九州北部豪雨に対する 水資源機構の対応

— 自治体の早期復旧を支援しました —

独立行政法人水資源機構

平成29年8月

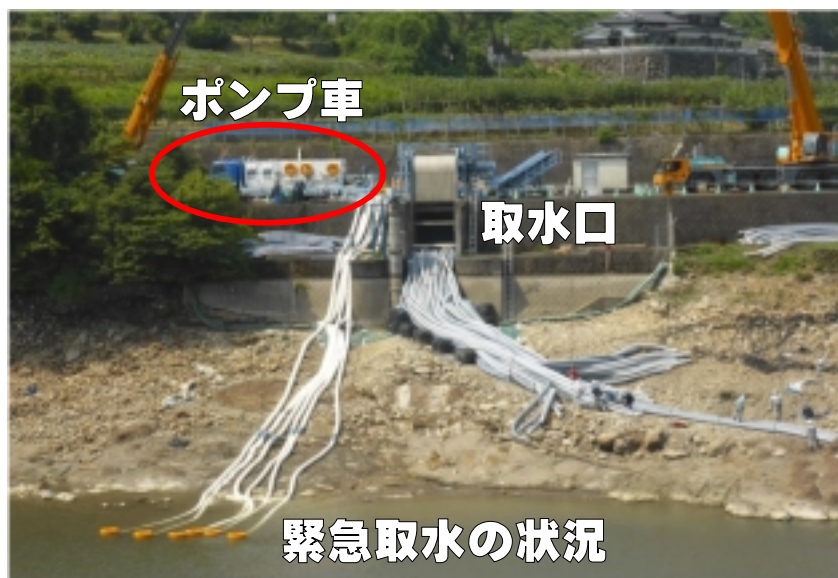
ポンプ車

取水口

緊急取水の状況

- 7月6日（木）から25日（火） 朝倉市からの要望を受けて、水資源機構の受注業者が所有する散水車を派遣しました。
- 7月28日（金）から 九州電力夜明ダムに、耳納山麓土地改良区の緊急取水のため、ポンプ車を1台派遣しました。

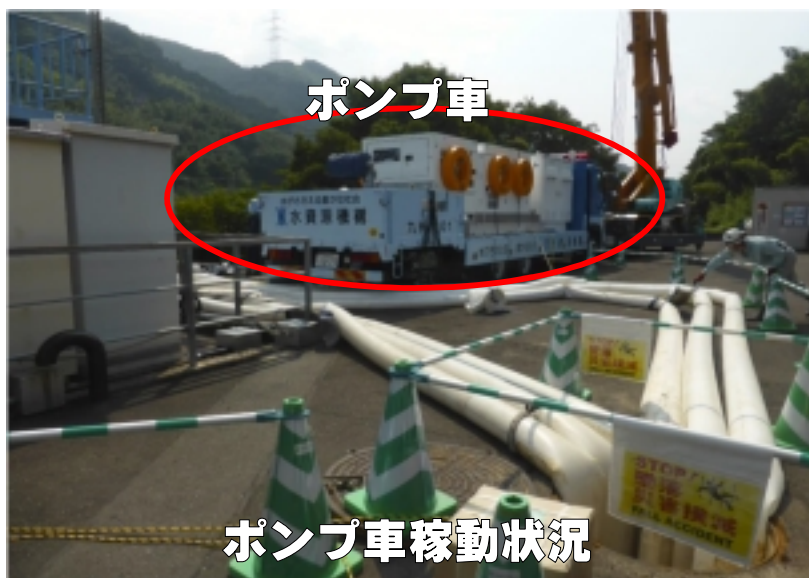
ポンプ車

ポンプ車稼動状況

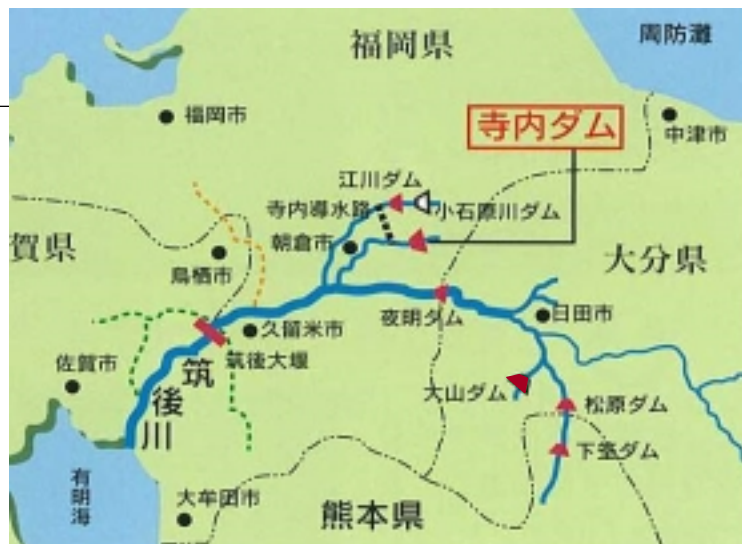
<放流量>  
ダムから下流の河川へ流した水量

最大流入時の放流量  
約10立方メートル/秒

- 筑後川水系佐田川の寺内ダム（朝倉市）では、7月5日（水）昼頃からの猛烈な降雨により、昭和53年の管理開始（39年経過）から既往最大となる、毎秒約888立方メートルのダム流入量を記録しました。
- この洪水に対し、寺内ダムでは防災操作※を実施し、ダム最大流入時には、約99%に当たる毎秒878立方メートルの水を貯留し、ダム下流の河川水位を低減しました。

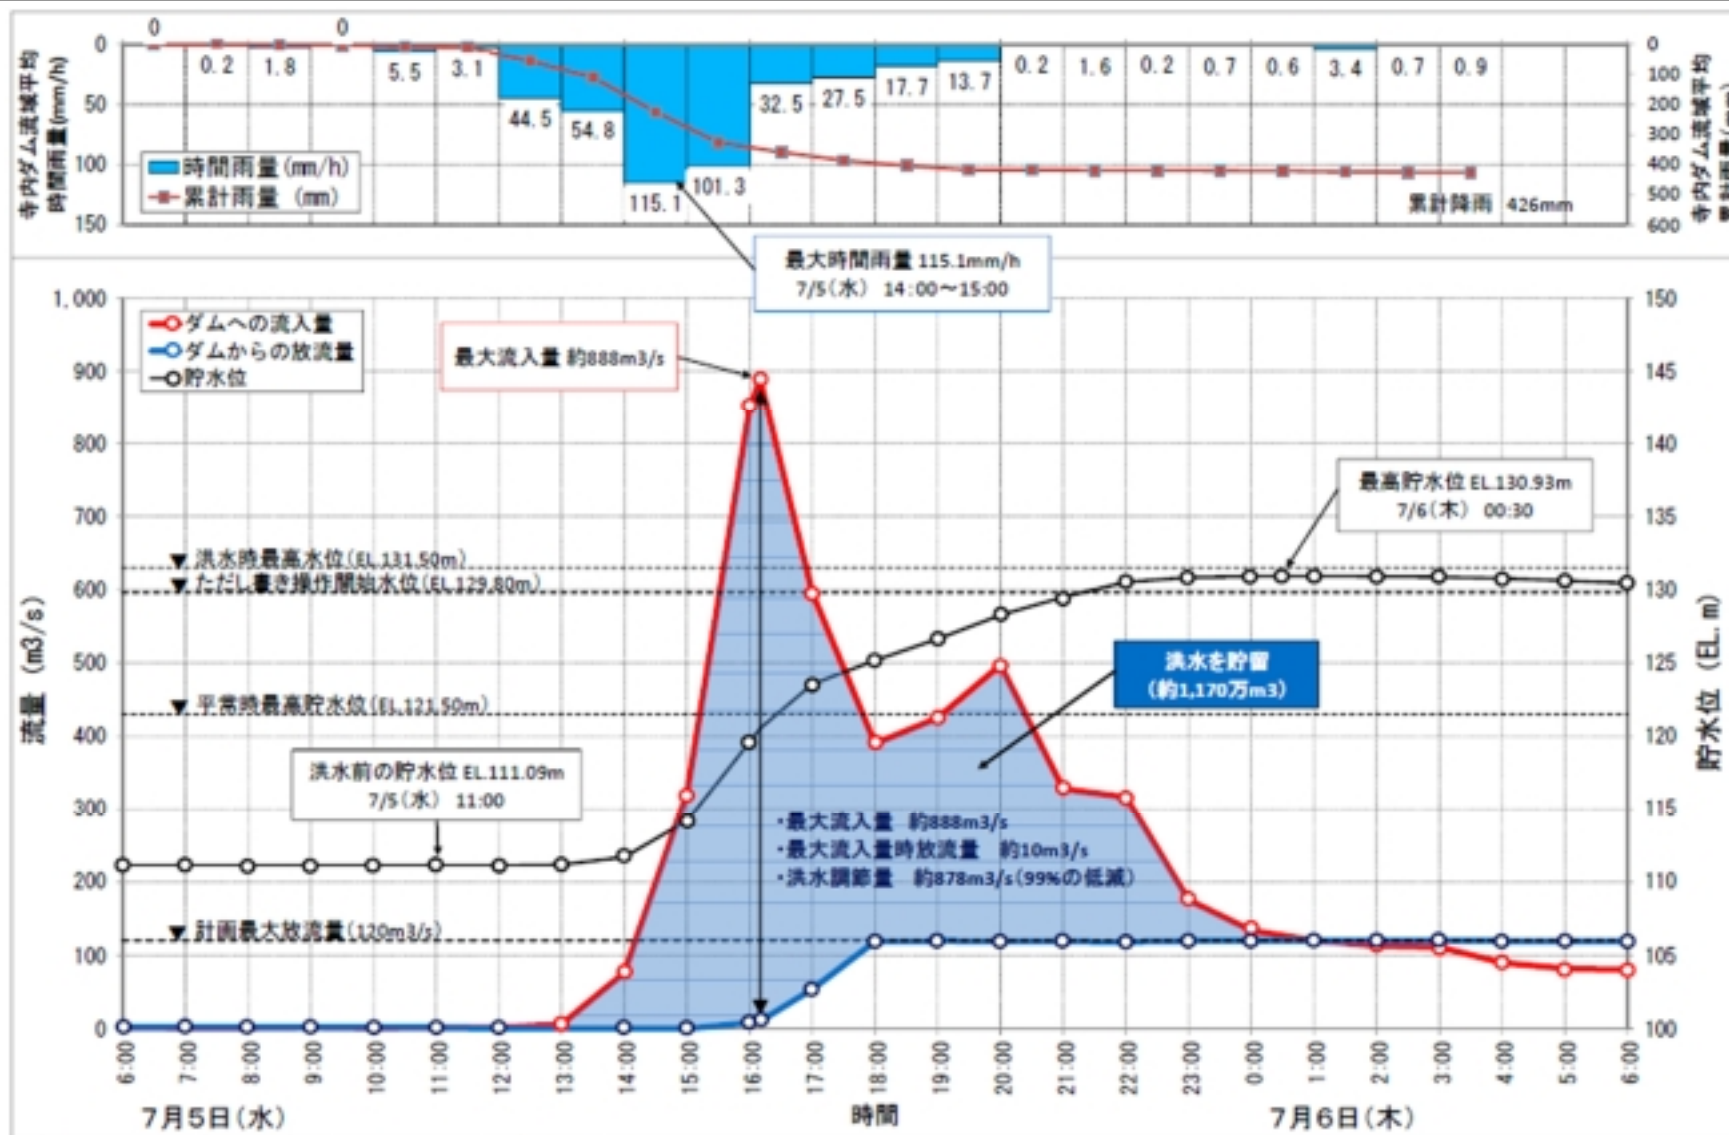
# 寺内ダムの防災操作(7月5日~7月6日)

●降雨予測、降雨予測に基づく流出計算、下流河川の流況等による状況判断を適時に行いながら、異常洪水時防災操作※(ただし書き操作)開始水位(129.80m)を超えて、放流量を維持し、異常洪水時防災操作を回避しました。

※ 異常洪水時防災操作:ダムが満水に近づいているため、流入量と同じ放流量に移行するため、放流量を増加させる操作。

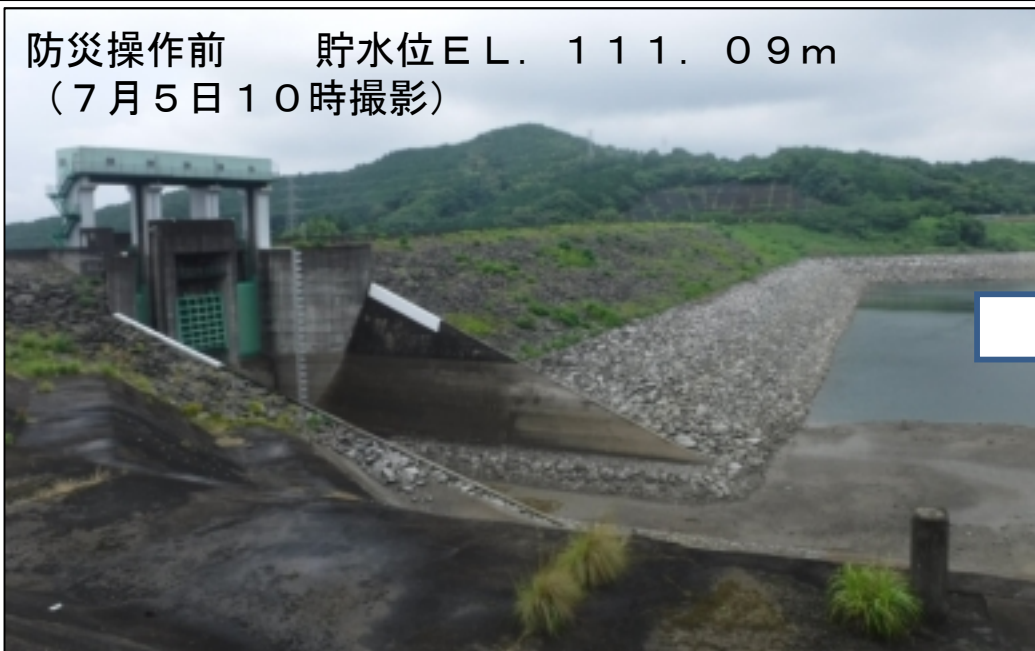
防災操作前 貯水位EL. 111.09m  
(7月5日10時撮影)

- 防災操作により、約1,170万立方メートルの水量をダムに貯留しました（貯水位は約20m上昇）。
- 寺内ダムでは、5月からの少雨傾向に水需要が増加する時期が重なり、例年に比べダムからの補給が多く、平常時に比べて貯水位が約10m低い状態であり、空き容量がありました。今回これだけ大量の水を貯めることができたのは、洪水調節容量に加えて、この空き容量も活用できたことが考えられます。

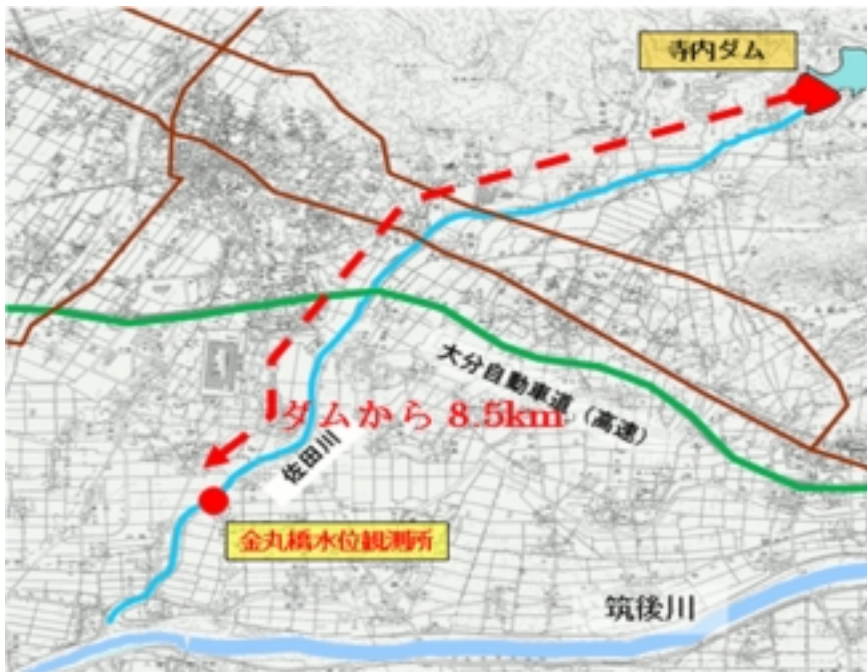
- 寺内ダム下流約8 kmの金丸橋(かなまるばし)地点の最高水位は避難判断水位※程度の3.5 mでした。
- ダムが無かった場合には、堤防から大きく越水し佐田川周辺の浸水や堤防決壊の可能性があったと考えられます。(堤防から洪水が越水しないものと仮定した場合、最大約3.38 m水位が高かったと推定されます。)

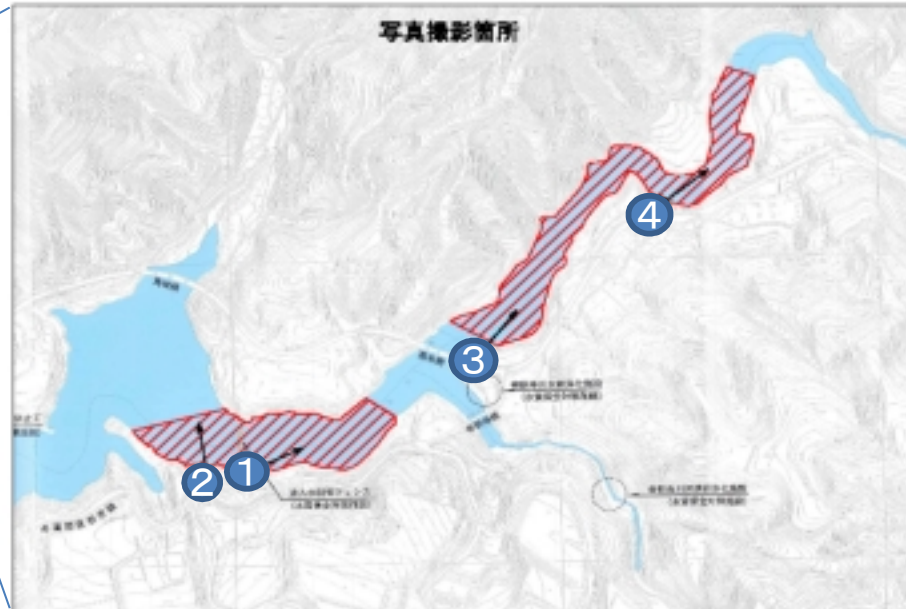
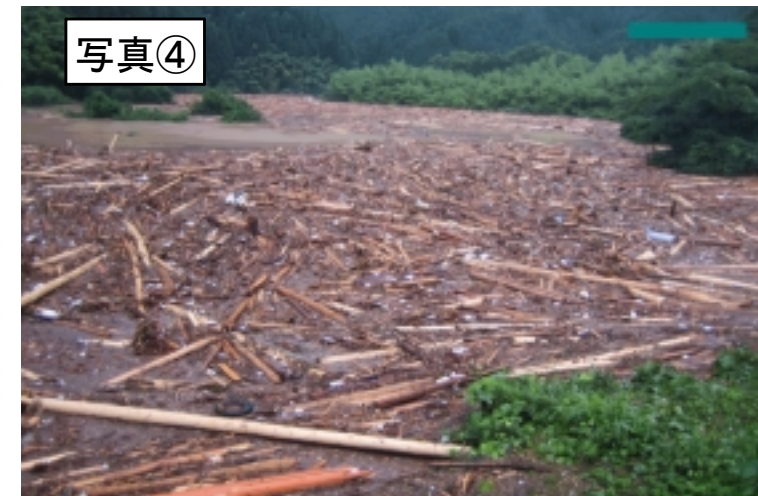
## H29.7.6 7時頃の状況

7月5日出水により、  
約10,000立方メートル（推定値）の流木等を捕捉  
毎年平均は120立方メートル程度

- 今回の出水に伴い、ダム湖へ約10,000立方メートル（推定値）流木が流れ込んでおりますが、ダム湖で捕捉されています。
- ダムが無かった場合には、流木が下流河川に流下し、さらに被害が拡大していた可能性があります。
