お知らせ

長良川河口堰でゲート全開操作を終了しました

1. 概要 長良川河口堰では、低気圧の影響による洪水を安全に流下させるため、3月9日5時39分からゲートを全開にしました。その後、長良川の堰地点の流量が全開操作実施の基準流量毎秒800立方メートルを下回ったことから、塩水遡上を防止するため、9日22時18分に全開操作を終了し、オーバーフロー操作に切替えました。

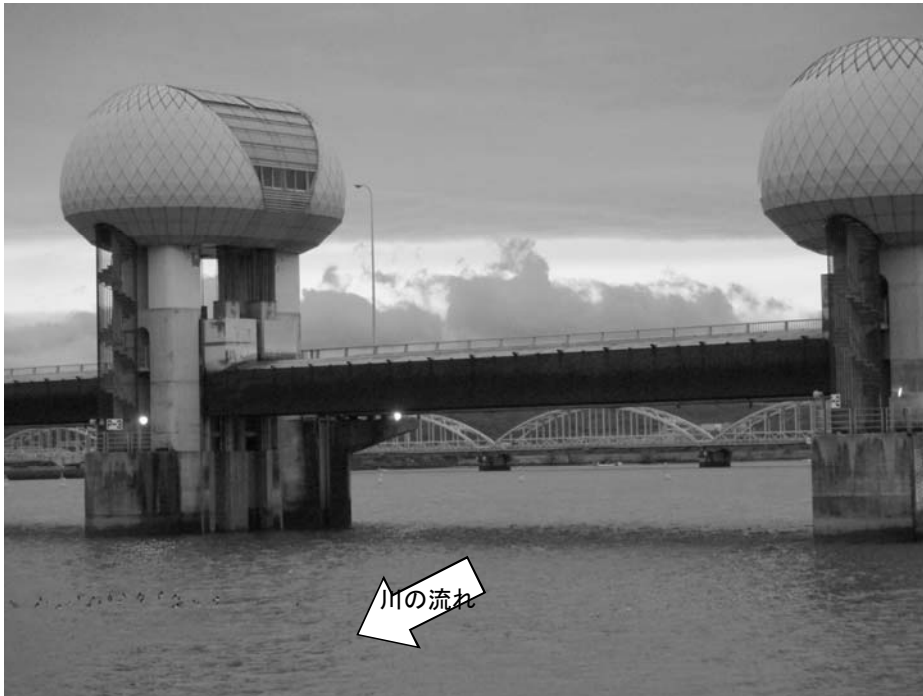
3月9日6時30分撮影

ゲート全開操作時の長良川河口堰(堰下流側)

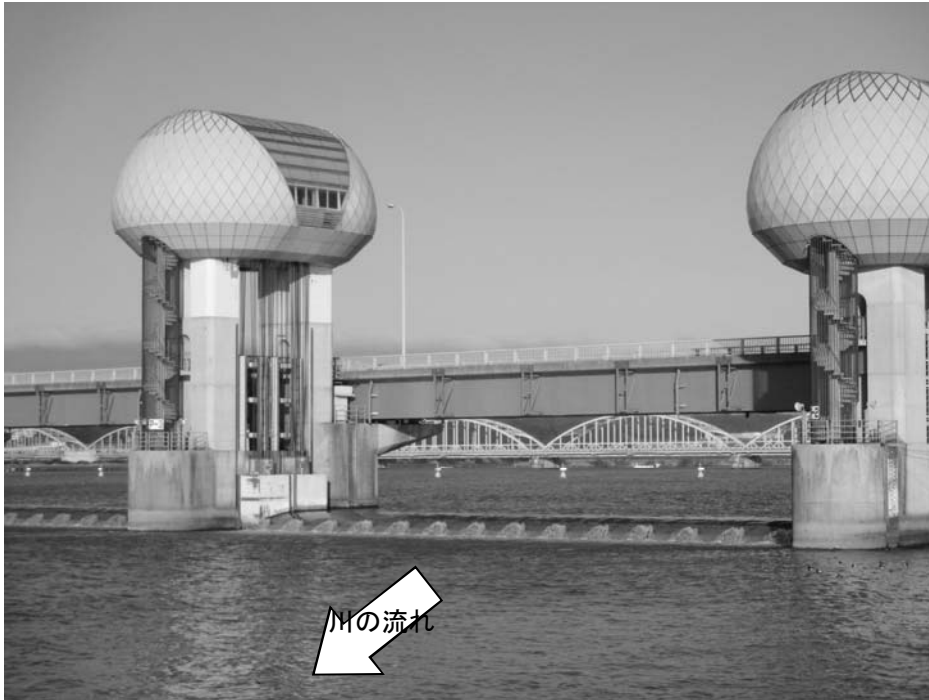
3月10日 7時撮影

ゲート全開操作終了後の長良川河口堰
