お知らせ

長良川河口堰では洪水を安全に流下させるための ゲート全開操作を終了しました

～今回の全開操作は平成30年において11回目となります～

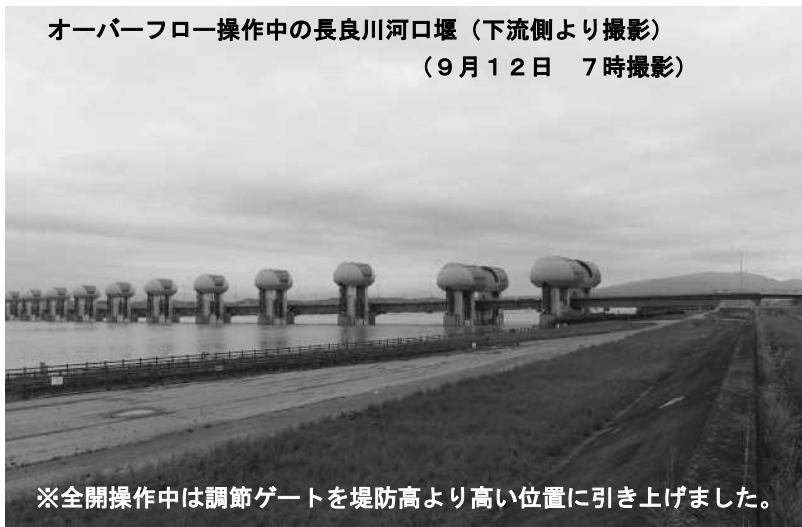
オーバーフロー操作中の長良川河口堰（下流側より撮影）
（9月12日 7時撮影）

※全開操作中は調節ゲートを堤防高より高い位置に引き上げました。

1. 概要 長良川河口堰では、前線の影響による洪水を安全に流下させるため、9月8日（土）6時59分からゲートを全開にしました。その後、長良川の堰地点の流量が全開操作実施の基準流量毎秒800立方メートルを下回ったことから、塩水遡上を防止するため、9月11日（火）16時58分に全開操作を終了し、オーバーフロー操作に切替えました。

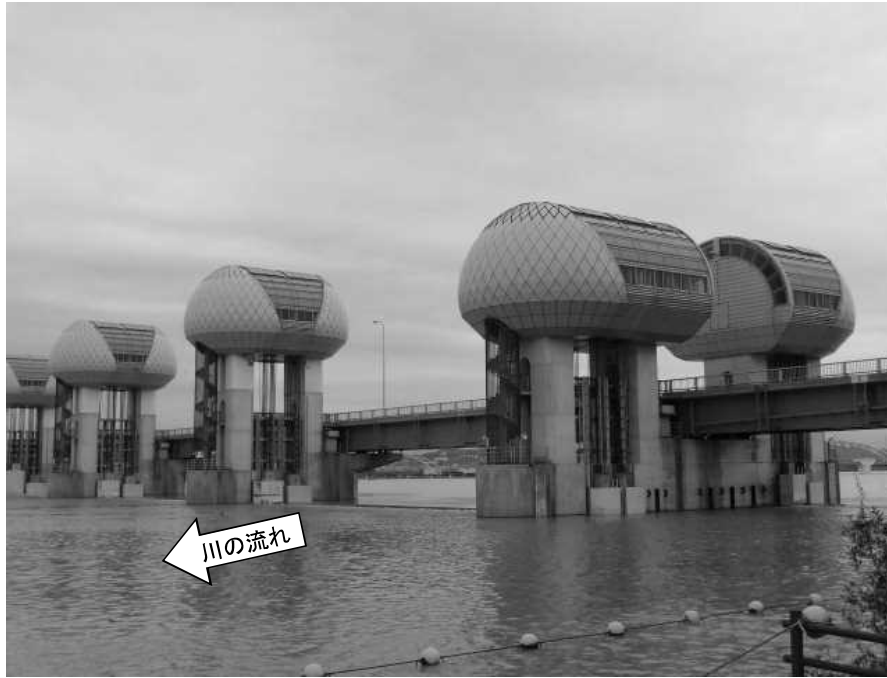
ゲート全開操作終了後の長良川河口堰（オーバーフロー操作に切り替え）
9月 12日 7時00分撮影

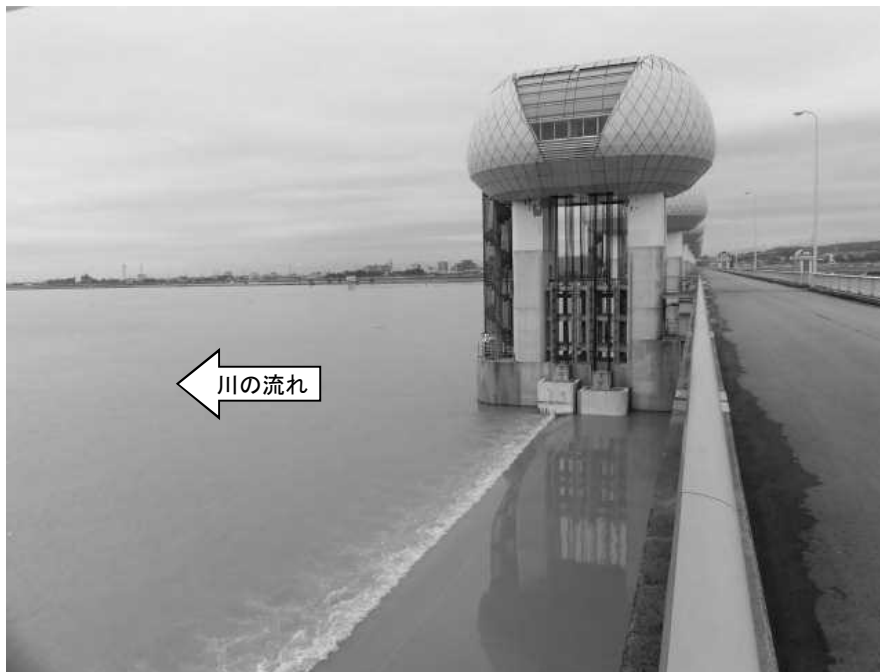
ゲート全開操作終了後の長良川河口堰（オーバーフロー操作に切り替え）
9月 12日 7時00分撮影
