水資源機構所有の排水ポンプ車が 佐賀県武雄市と杵島郡大町町で排水支援を実施しました。

独立行政法人水資源機構 筑後川局

令和元年8月の前線に伴う大雨における排水支援

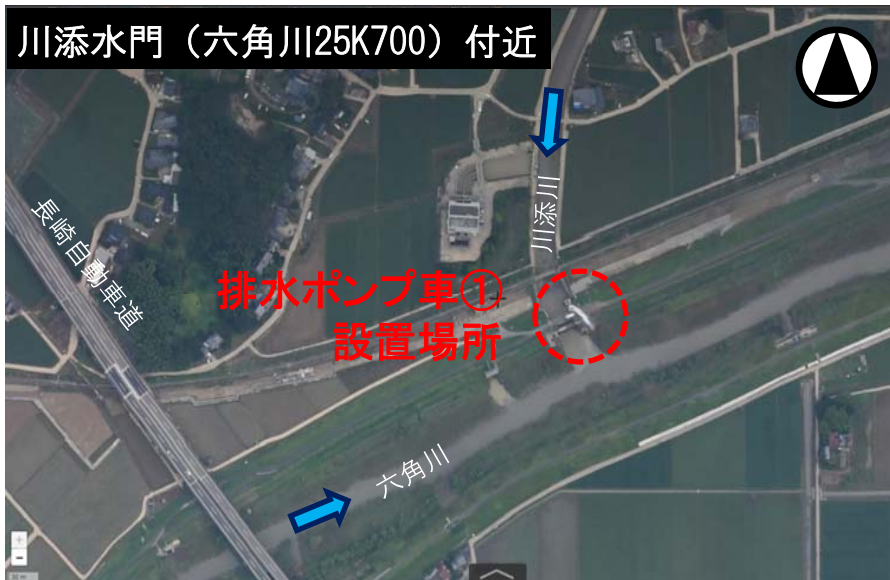
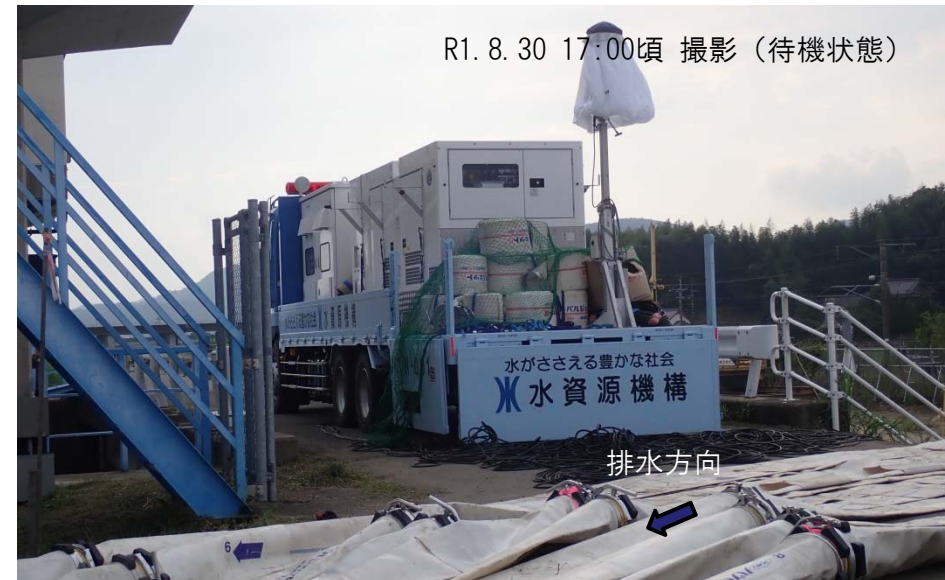
排水ポンプ車①（排水能力60m³/分）稼働状況

- 8/29に川添水門に設置し、当該ポンプ車単独で排水作業を実施。
累計15.5時間稼働し、合計55,800m³の水を排水した。
- 9/2から大町町に設置場所を移し、国土交通省のポンプ車とともに排水作業を継続。
累計10.8時間稼働し、合計38,880m³の水を排水した。

設置日	設置場所	稼働時間	排水量
R1. 8. 29 ~ R1. 8. 31	川添水門（六角川25K700左岸）	15. 5時間	約55, 800m ³
R1. 9. 3 ~ R1. 9. 6	大町町付近（六角川21K400左岸）	10. 8時間	約38, 880m ³
	合計	26. 3時間	約94, 680m ³

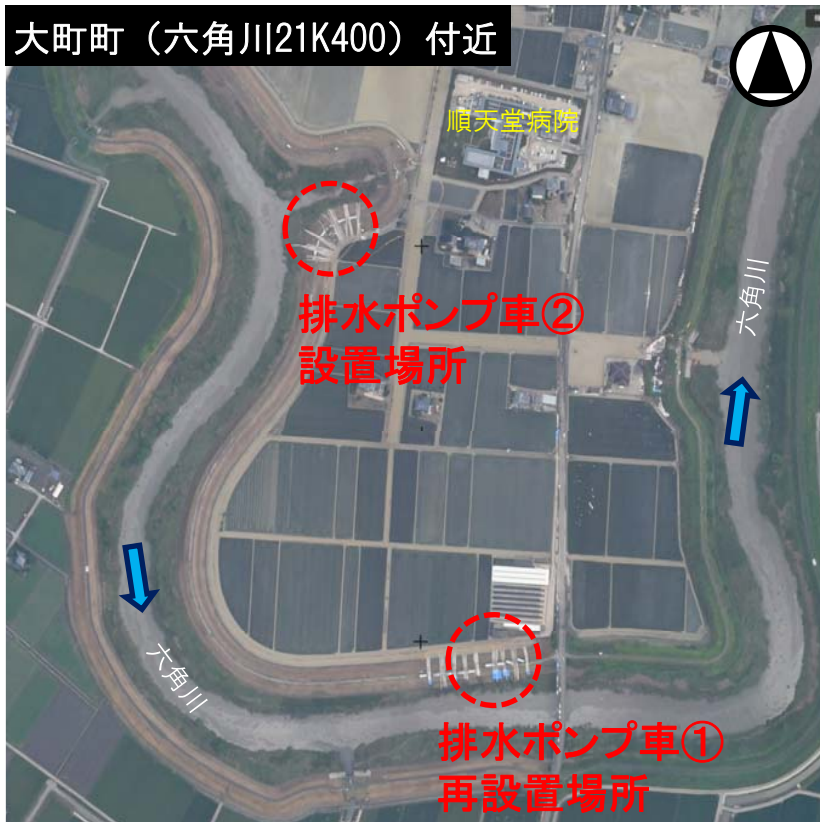
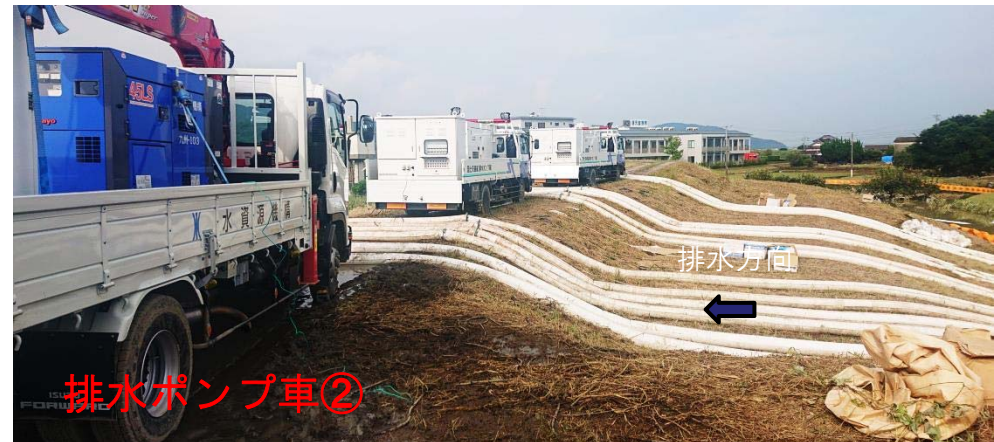
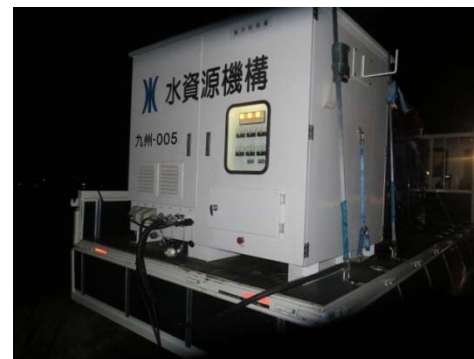
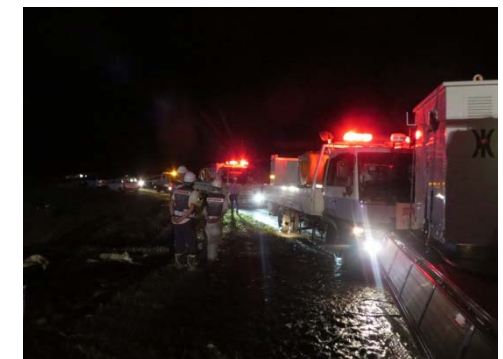
排水ポンプ車②（排水能力10m³/分）稼働状況

- 8/29に大町町に設置し、国土交通省のポンプ車とともに排水作業を継続。
累計64.1時間稼働し、合計38,460m³の水を排水した。

設置日	設置場所	稼働時間	排水量
R1. 8. 29 ~ R1. 9. 6	大町町付近（六角川21K400左岸）	64.1時間	約38,460m ³
