東日本大震災における水資源機構の施設の被災及び復旧状況

(水資源機構災害復旧対策本部)

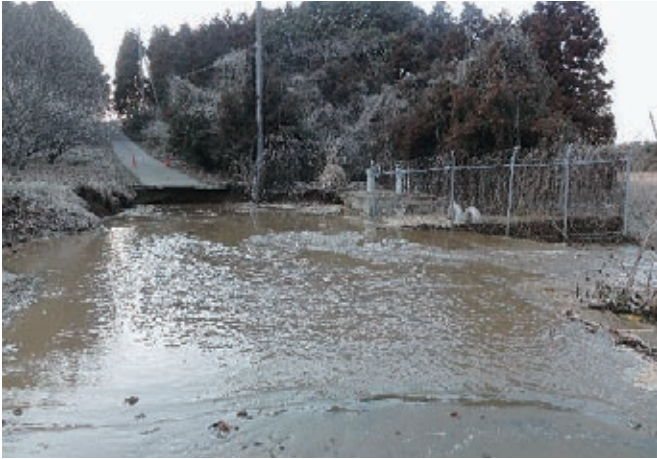
管路の排泥工の破損による地表面への出水
(排泥工：管路内の泥や水を管路外へ排出する設備)

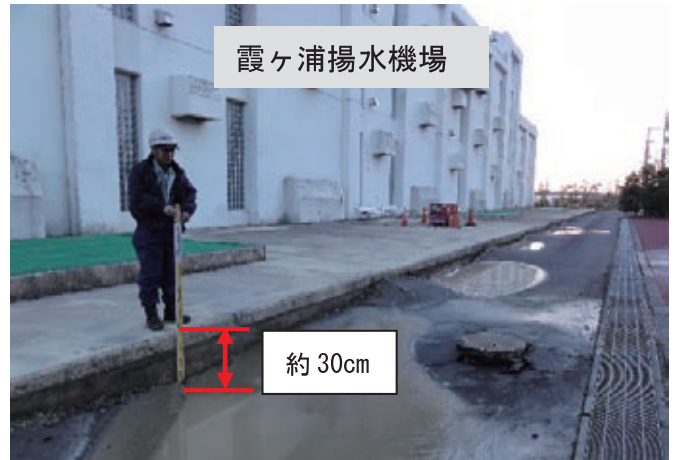
霞ヶ浦揚水機場周辺で発生した沈下

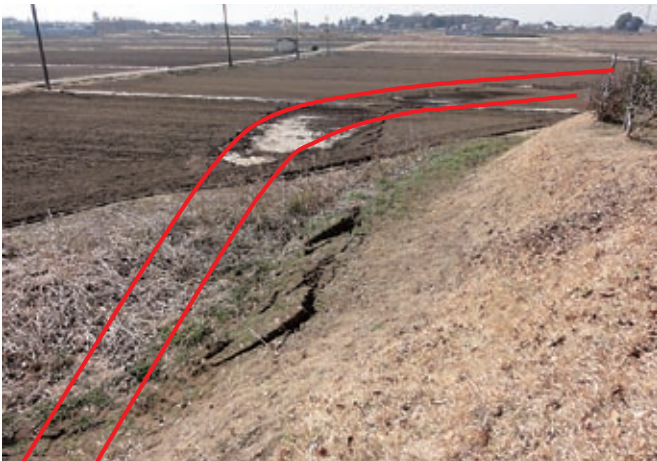
埋設管路上の地表面の沈下・亀裂

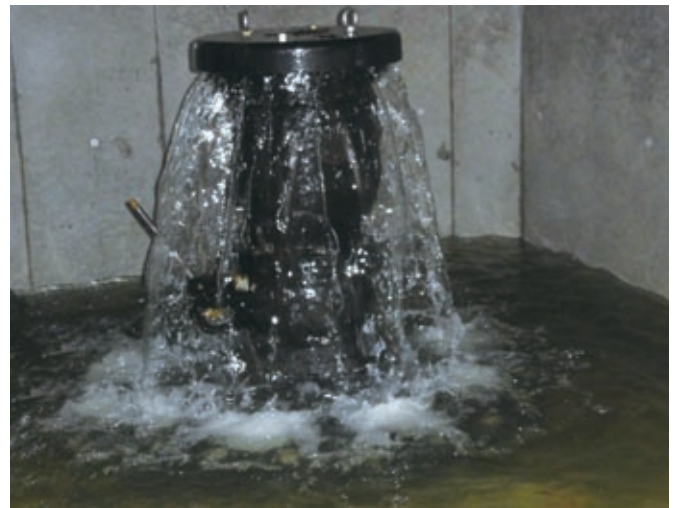
管路に設けられた空気弁の破損による漏水
(空気弁：管路中の空気を自動的に排出する装置)

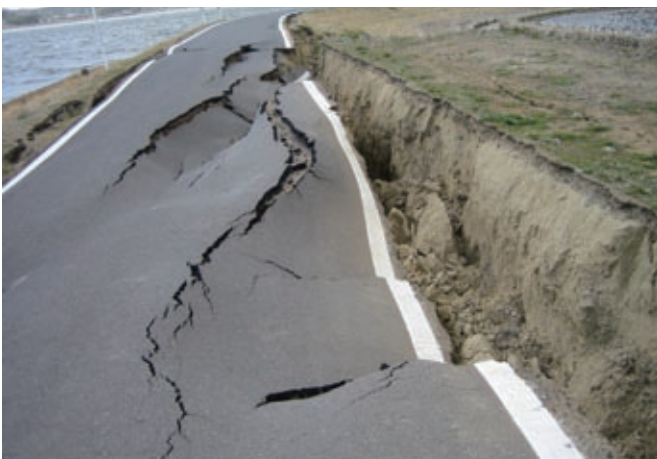
沈下・亀裂が生じた霞ヶ浦の堤防

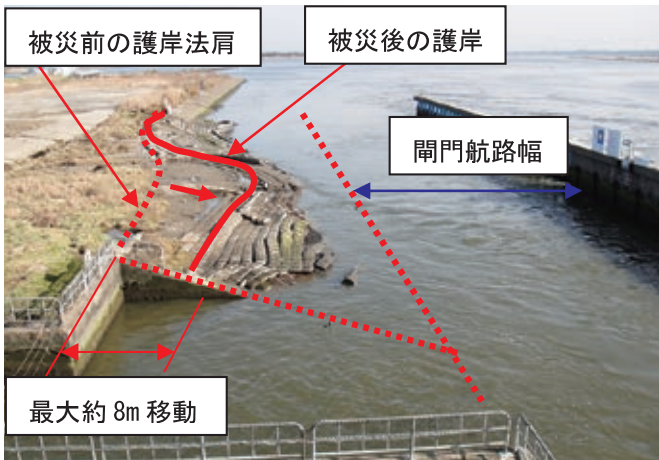
利根川河口堰閘門下流部の護岸崩落

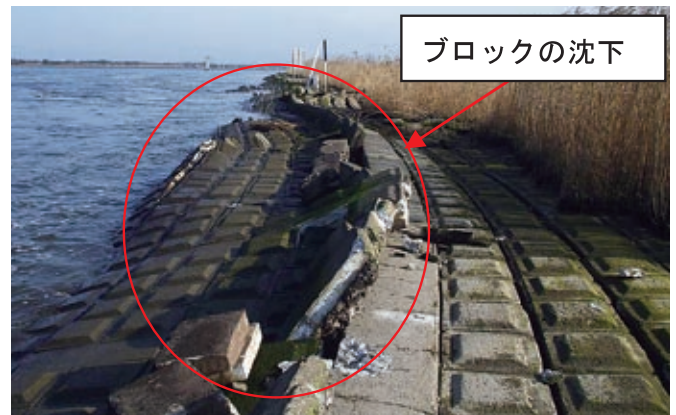
利根川河口堰周辺の護岸ブロックの沈下

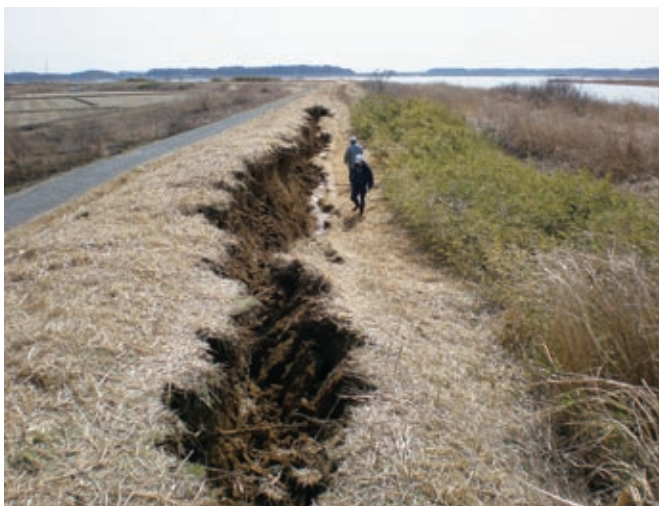
亀裂が生じた調整池堤防

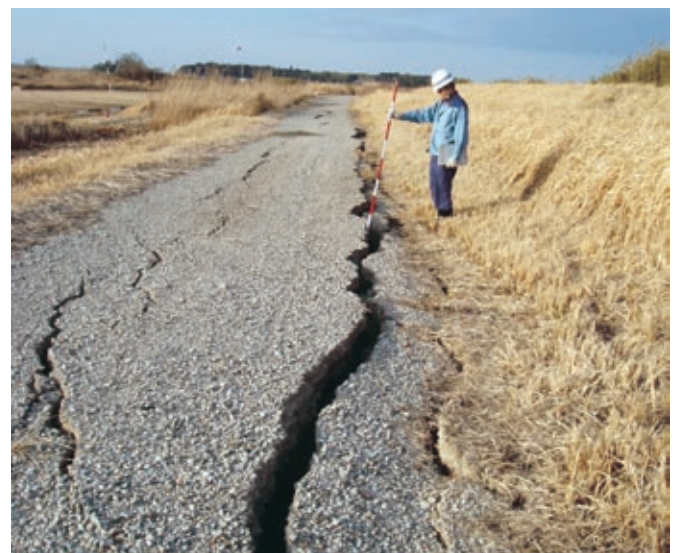
調整池管理用道路に入った亀裂

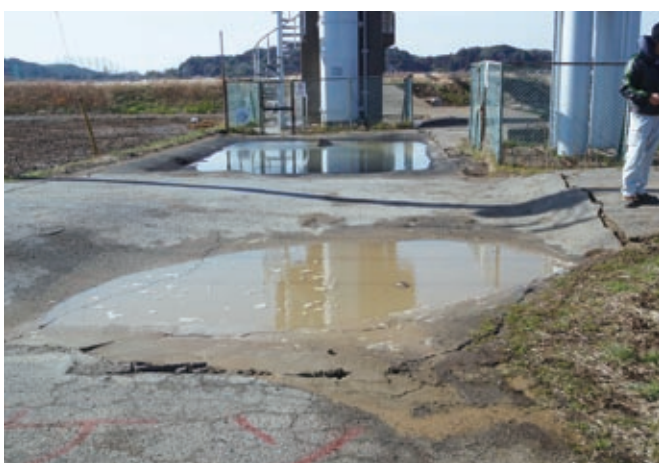
水管橋周辺の沈下

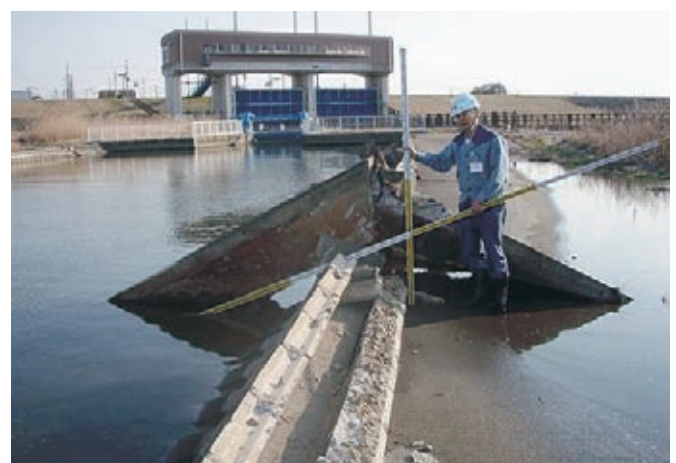
取水口の護岸ブロックの損傷

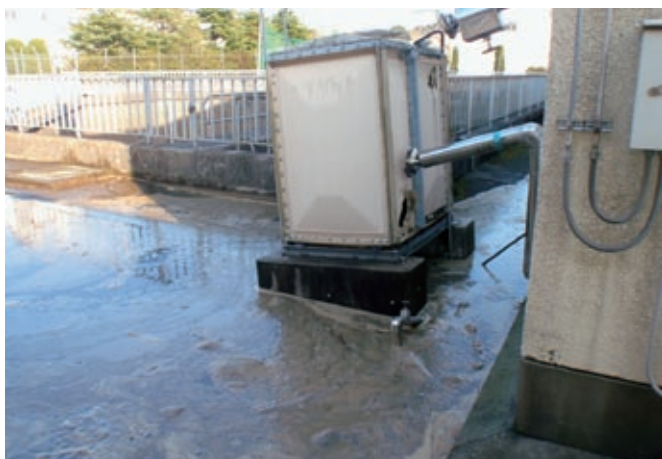
東庄揚水機場周辺の液状化

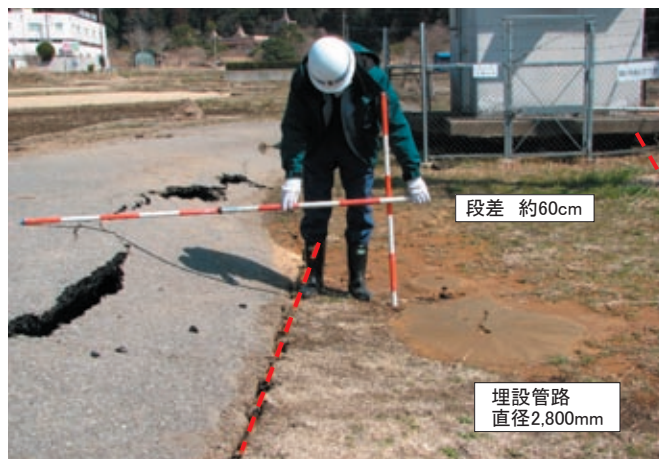
管路上部の沈下

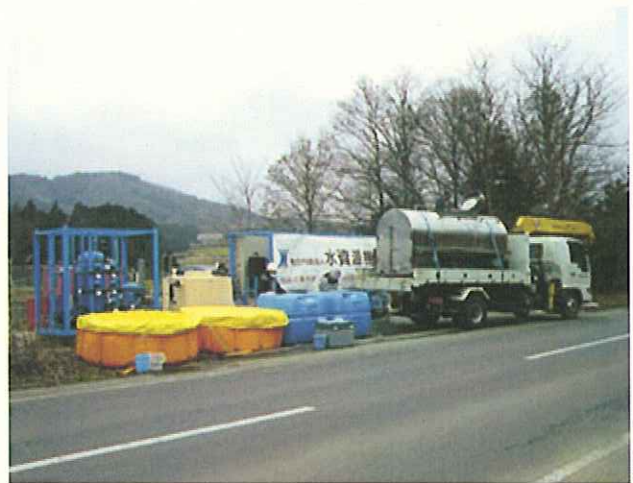
可搬式海水淡水化装置の稼働状況(茨城県桜川市)

発災直後には、霞ヶ浦用水施設の送水管等の被災の影響を受け、茨城県桜川市(給水人口42,810人)の水道が断水となったため、茨城県との協議により、水資源機構が保有している可搬式海水淡水化装置を桜川市内に設置しました。この装置は海水や湖沼・河川等の水を膜ろ過により水道水質基準に適合するレベルまで浄化するもので、今回は、農業用ため池を使用し、桜川市上下水道部水道課を通じて、市民や病院等に供給しました。

県の浄水場からの供給体制が復旧するまでの9日間(約200時間)で約115m³(約3万8千人分の飲料水に相当[※])を供給しました。

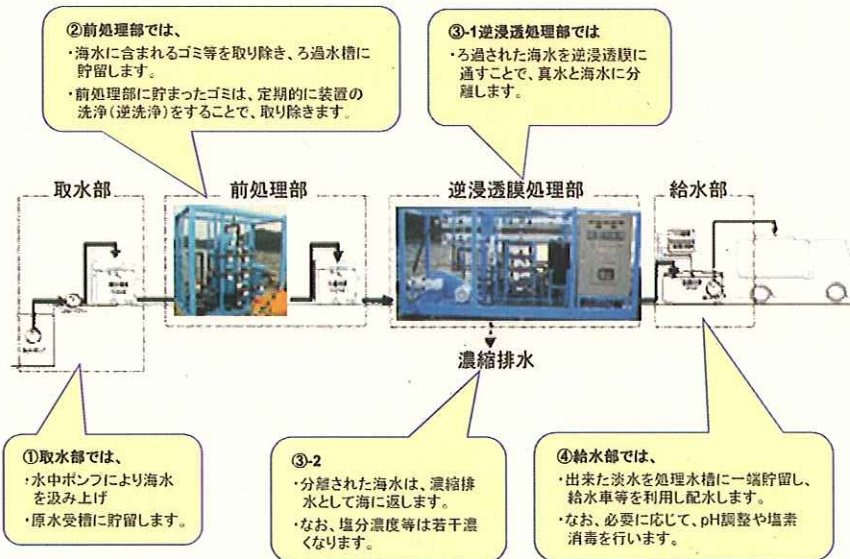
可搬式海水淡水化装置の主な機能

なお、可搬式海水淡水化装置は以下の機能を有しています。
