ぼう そう どう すい ろ  
房 総 導 水 路

## 1. 施設諸元

## 2. 水質基本情報

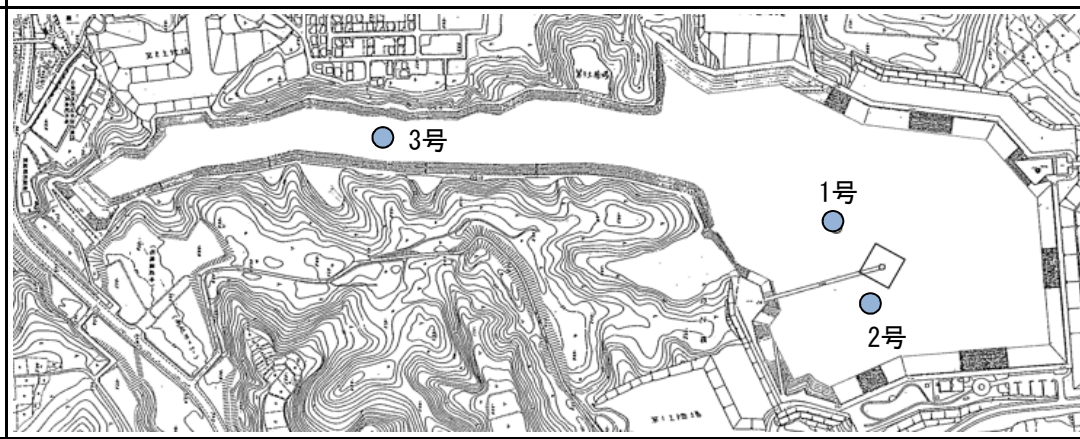
| 配置 | <p>● 3号</p> <p>1号</p> <p>2号</p> |
| 2022 年<br>運用実績 | ・4/13 ～ 12/31 揚水筒3基 運転（臭気物質の推移注視のため継続中） |
