独立行政法人水資源機構 一庫ダム管理所
〒666-0153 兵庫県川西市一庫字唐松 4-1
TEL:072-794-6671 (代表) FAX:072-794-1908

一庫ダムのできごと

Monthly Report
on July 2019

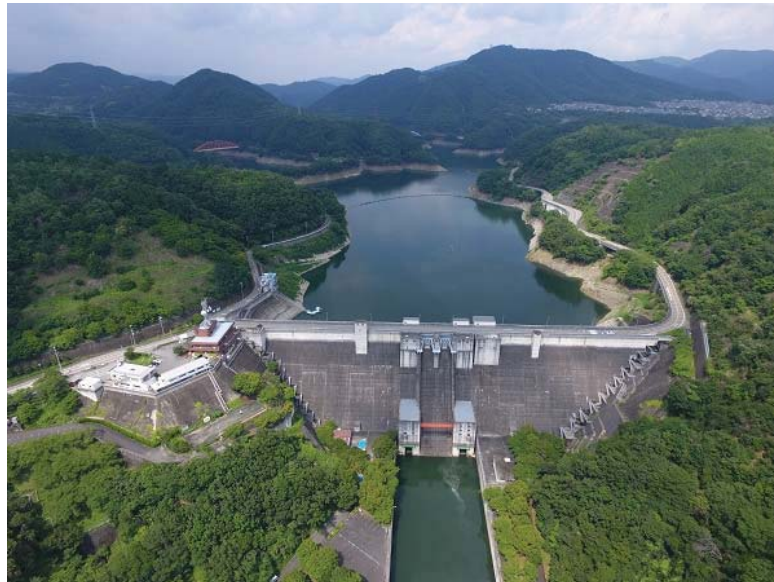
貯水池の状況(R1.7.23 撮影) 貯水位 EL.135.07m

貯水池の状況は、6月16日0時には貯水位を弾力的管理試験活用水位 EL.136.70mとして運用を行い、7月16日0時に貯水位を洪水貯留準備水位 EL.135.19mとして弾力的管理試験を終了しました。なお、7月16日以降は貯水位を洪水貯留準備水位マイナス30cm以内で維持する操作を行いました。

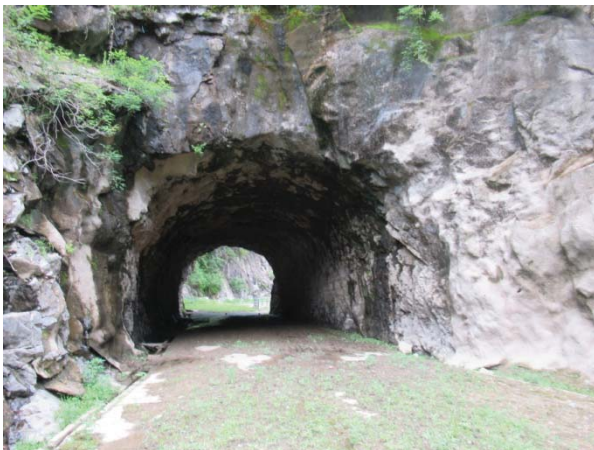
手堀りの跡が残る隧道

隧道が作られた岩石は非常に固い輝緑石で構成されており、隧道内部にある掘削の跡は難航した手堀り工事の難しさを物語っています。その後隧道は旧国道173号線のトンネルとして昭和50年代までの半世紀以上に渡って利用されてきましたが、一庫ダム建設に伴い龍化隧道は水没することになり、昭和56年にその役目を終えました。
