## なばりがわ 名張川（名張地点）のはん濫危険水位を下回る

## 名張川（名張地点）のはん濫危険水位を下回る ～台風11号に伴う、青蓮寺、室生、比奈知ダムの操作～

# 名張川上流3ダム(比奈知ダム、青蓮寺ダム、室生ダム)の防災操作

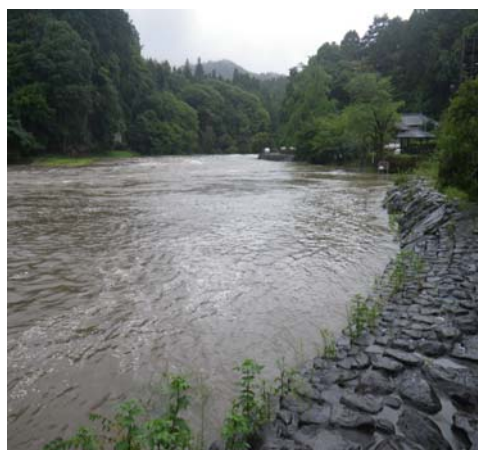
洪水時の状況

8月9日 15時時点撮影  
大野寺地点 流量285m<sup>3</sup>/s

室生ダムでは、ダム下流の宇陀川大野寺地区が浸水する恐れがあったため、淀川ダム統合管理事務所長の指示により、ダム流下量を毎秒250立方メートルに減量する操作を実施しました。その結果、室生ダム下流の大野寺水位観測所では、この防災操作によりダムが無い場合に比べて河川水位を約1.2m低減し、浸水被害を回避できたと推定され、下流の浸水被害回避に努めました。

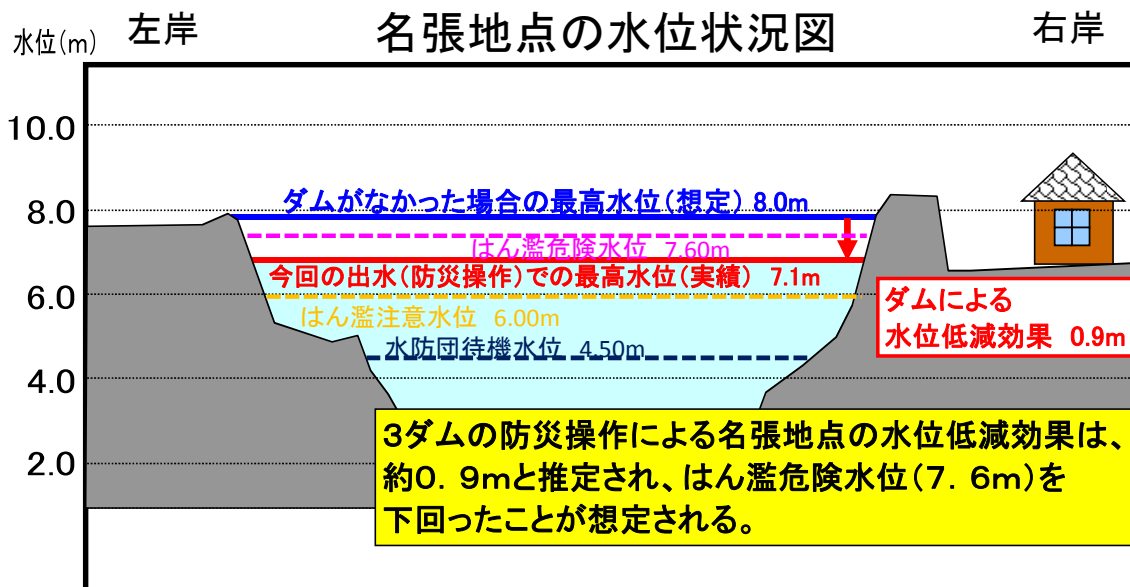
浸水被害を低減することができたと推定されます。
