国土交通省 淀川ダム統合管理事務所 独立行政法人水資源機構 木津川ダム総合管理所
資 料 配 布

件名	10月7日・8日 台風18号に伴う出水と布目ダム ^{ぬのめ} 洪水調節効果について
----	--

10月7日・8日 台風18号に伴う 出水と布目ダム洪水調節効果について —ぬのめ布目川（おくがはら興ヶ原地点）の水位を1.37m低減—

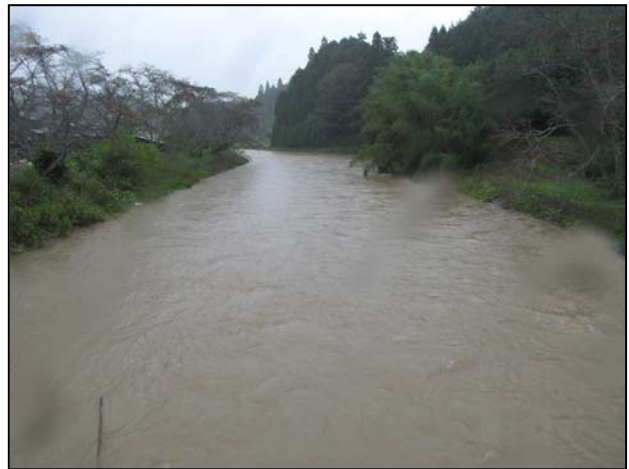
洪水時

※平成21年10月8日 8時50分時点撮影

水位=2.06m

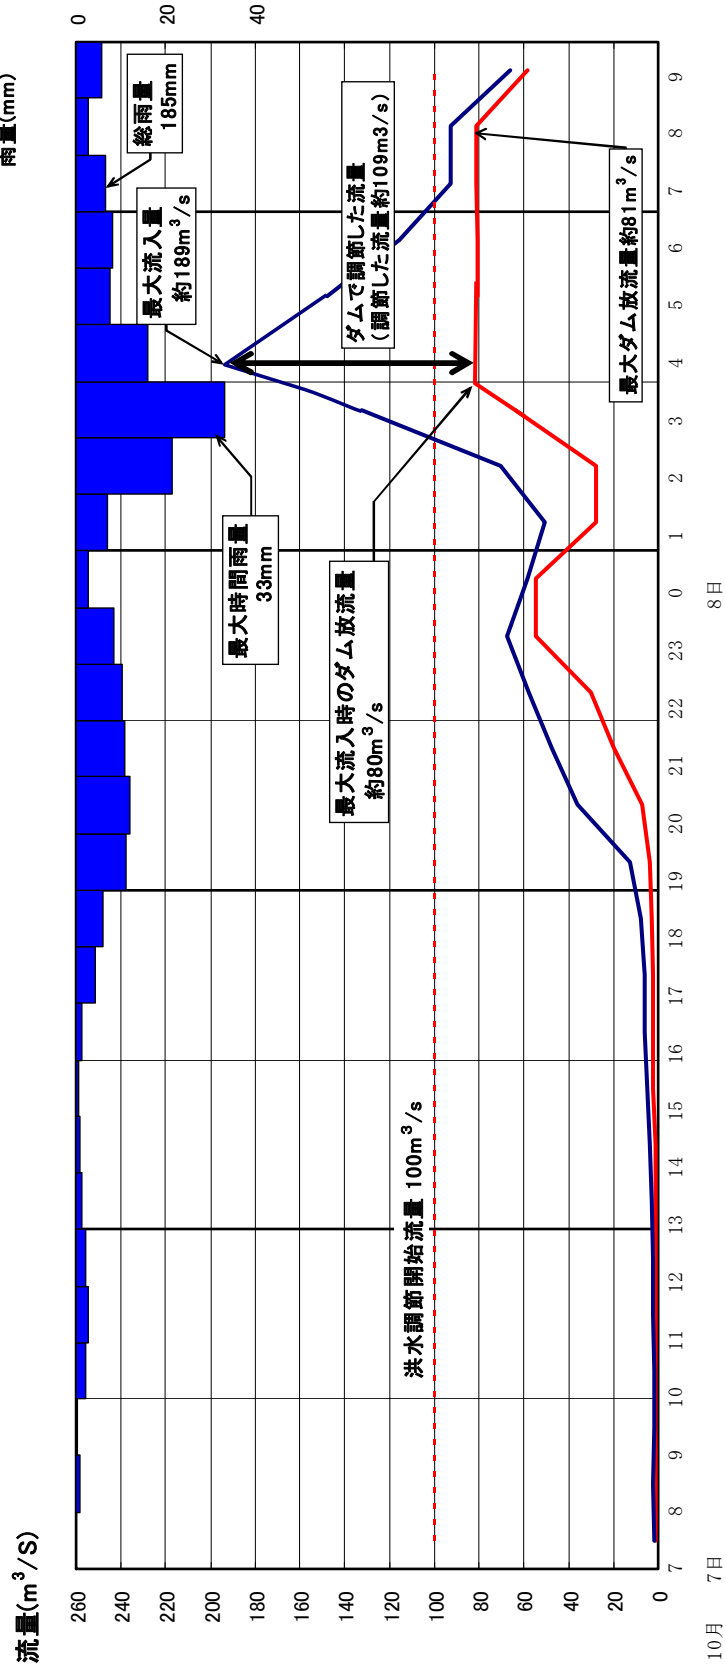
布目ダム操作概況図

水系名=淀川 河川名=布目川 ダム名=布目ダム
雨量(mm)

この降雨による出水に対して、流入量が増加し、8日2時50分には洪水量（毎秒100m³）に達したため、洪水調節を開始しました。

この調節では下流河川状況、木津川本川の状況、ダム貯水池容量等を把握し、ダムからの最大放流量を毎秒80m³程度にした操作としました。

8日3時50分には流入量が最大（毎秒約189m³）となりました。同時刻のダムからの放流量は毎秒約80m³であり、布目ダムで毎秒約109m³の調節を行いました。
