ぬのめ 布目ダム 管理開始以来最大のダム流入量を記録

平成25年9月18日

国土交通省 近畿地方整備局 淀川ダム統合管理事務所
独立行政法人 水資源機構 木津川ダム総合管理所

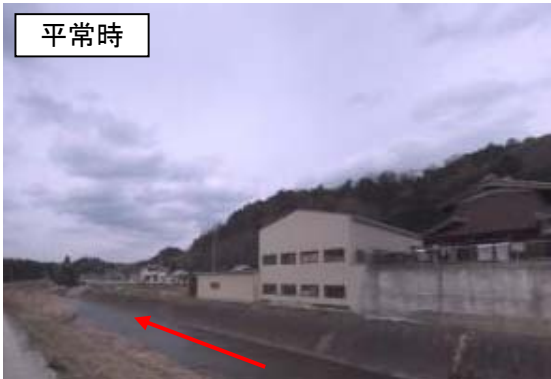
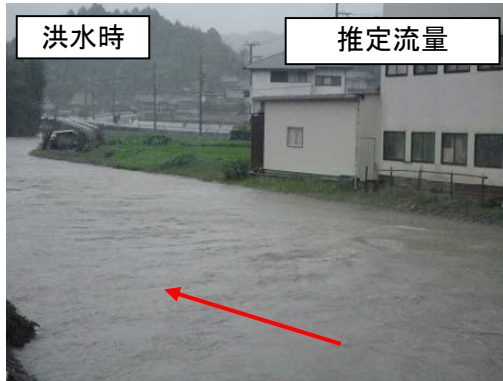
写真 ダム下流 3.7km地点

※平成25年9月16日 06時30分時点撮影

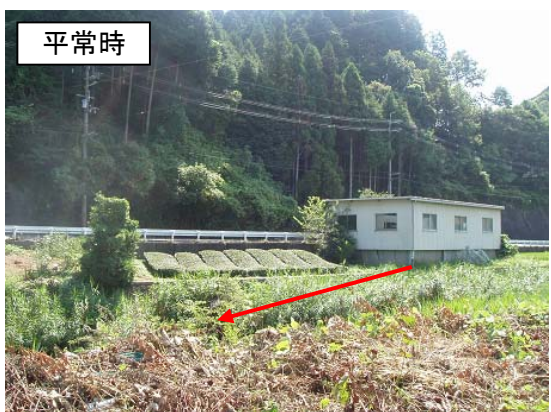
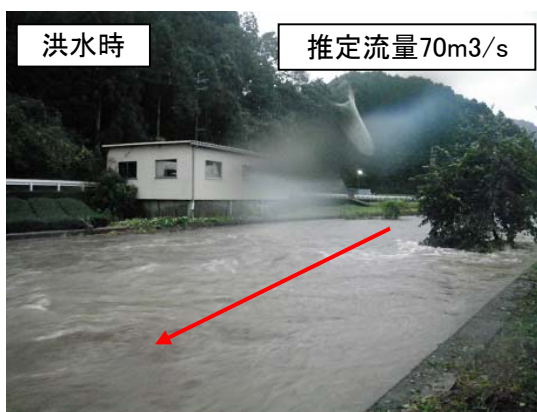
写真 ダム下流 1.7km地点

※平成25年9月16日 06時30分時点撮影
