平成28年度 高見機場整備状況写真

高見機場清掃外工事状況写真①

高見機場ポンプ設備整備工事状況写真

高見機場除塵設備整備工事状況写真①

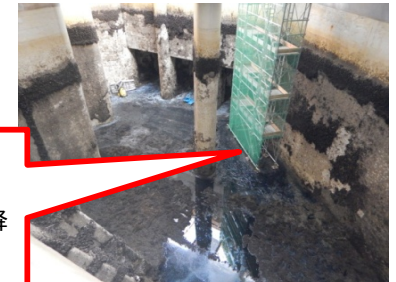
1-③機場内排水完了

排水終了後に、昇降用足場を設置した。

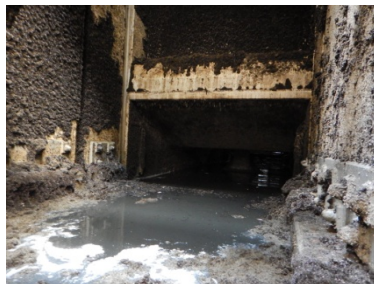
3-①機場付着状況

壁面にはフジツボ、カワヒバリ貝などがびっしり。

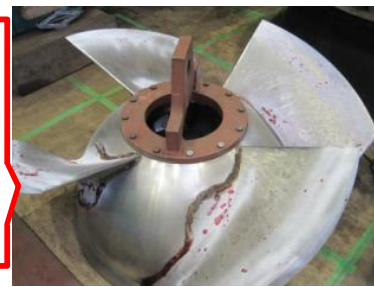
⑨浸透探傷試験中

浸透探傷試験(カラーチェック)にて破損、亀裂等の確認を行う。

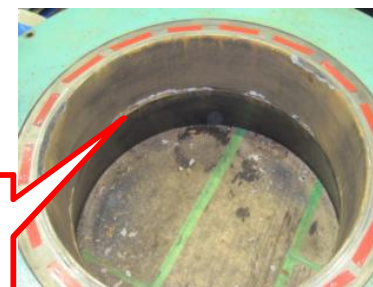
⑩サポート材内面腐食部ケレン中

劣化箇所
の錆除去
作業中。

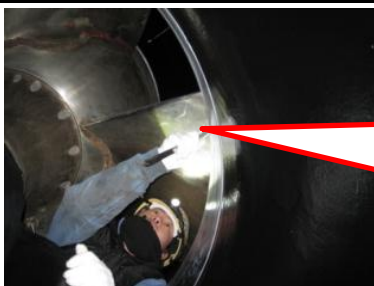
⑫ギャップ測定(インペラとケーシングライフの隙間)

本体と羽根車との隙間を測定する。

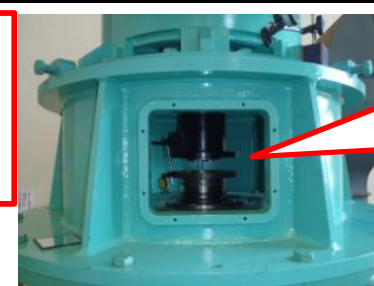
⑬芯出し測定

電動機とポンプの軸芯及び面ブレを計測。

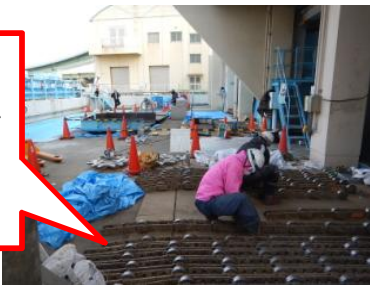
⑥チェーン状況確認作業中

チェーンの劣化状況を確認している。(継続使用可能)

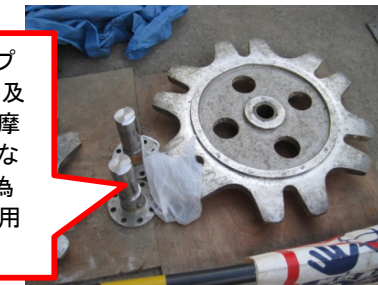
⑦下部支承部分解状況

下部スプロケット及び軸の摩耗は少なかった為継続使用とする。

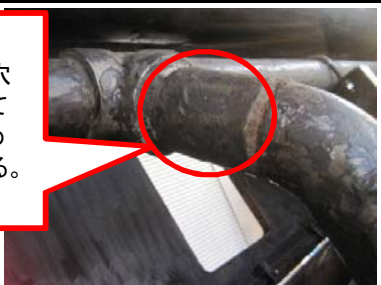
⑫洗浄配管破損箇所(交換)

配管に穴があいているため交換する。

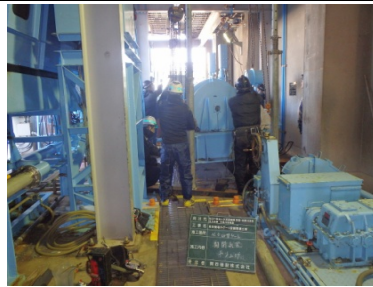
②5号ゲート開閉機移動中

開閉機を移動しないと扉体を取り出せない。

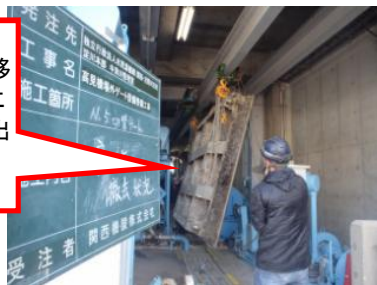
④5号ゲート扉体搬出

開閉機を移動した後に扉体を搬出している。

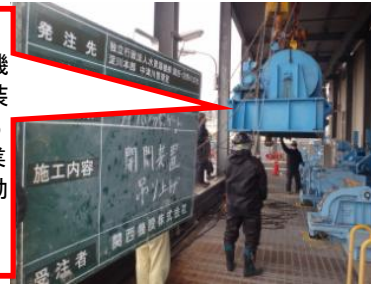
⑦10号ゲート開閉機移動中

10号開閉機の塗替塗装を実施するため作業ヤードに移動する。

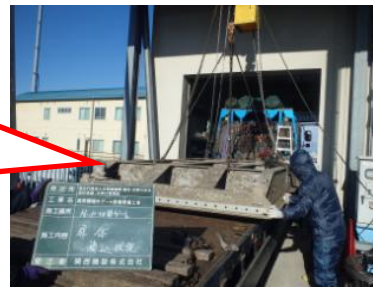
⑩5号・10号扉体工場搬出

工場において塗替塗装をするために搬出

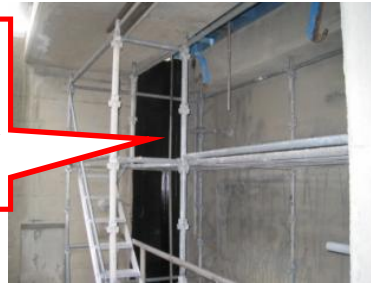
⑪戸当り塗替塗装完了

切替ゲートの戸当りを塗替塗装した

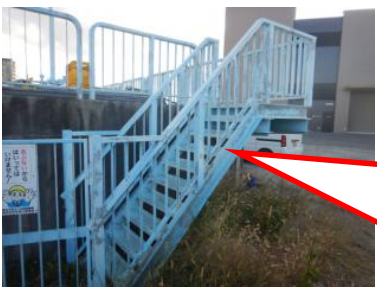
⑫六軒家川吐出口手摺

塗替前の手摺状況(剥離が進行している)
