平成26年台風19号における内水排除について

水資源機構関西支社中津川管理室では、台風19号の影響により、大阪湾の潮位が上昇し、高潮による被害が生じる恐れがあったため、内水排除を実施しました。

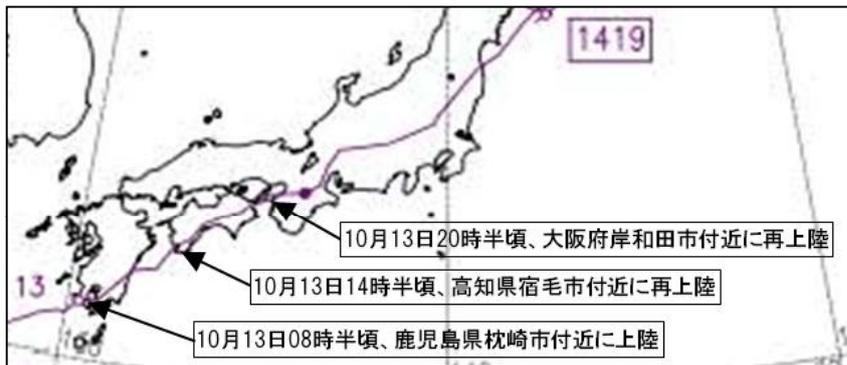
平成26年台風19号経路図

台風19号10月13日20時時点の状況
・位置 淡路市付近
・中心気圧 980hPa
・最大風速 中心付近で30m/s
最大瞬間風速は40m/s
・進行方向 北東
・進行速度 50km/h
・暴風域 南東側170km、北西側130km

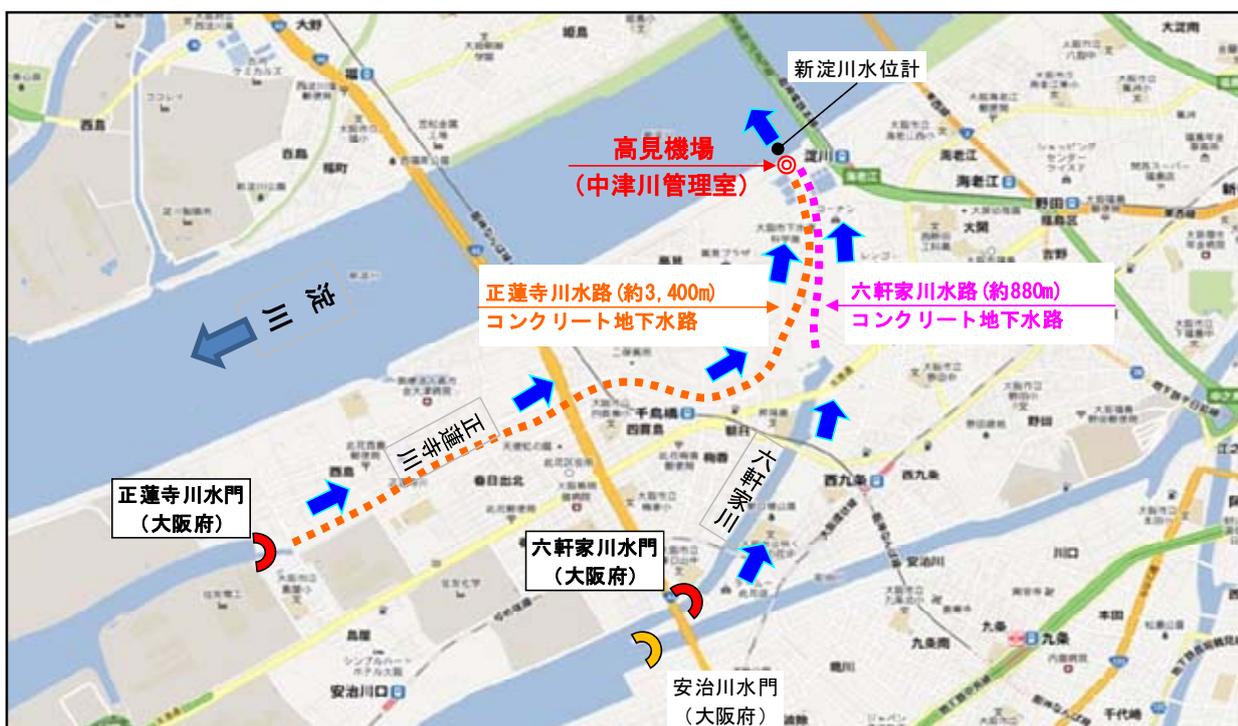
内水排除に関する施設位置図

内水排除とは、台風時の高潮等により市街地を浸水被害から守るために大阪府で実施する高潮対策事業のひとつで、正蓮寺川及び六軒家川の防潮水門が大阪府によって閉鎖されたあと、市街地から流れ込む水により、2つの河川の水位が上昇しないよう、大阪府の指令に基づいて、中津川管理室の高見機場に設置しているポンプを稼働させて淀川へ排水するものです。

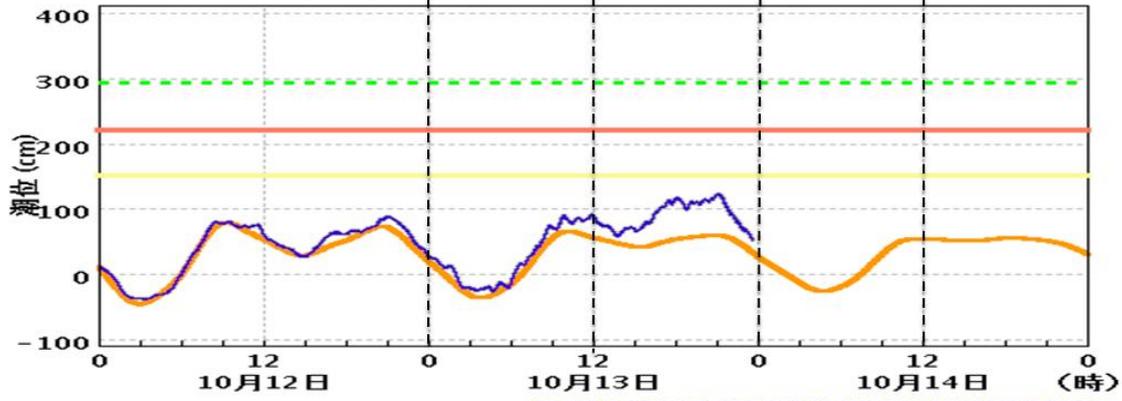
台風19号における正蓮寺川利水施設の内水排除操作

高潮注意報 (気象台)	18:05	23:32
内水排除指令 (大阪府→機構)	14:00	23:50
内水排除操作 (機構)	15:30	21:55

実際の潮位 (Actual tide) ————
 天文潮位 (Astronomical tide) ————
 過去最高潮位(293cm:1961年09月16日13時53分:第2室戸台風) (Historical highest tide) - - - -
 高潮注意報基準 (High tide warning standard) ————
 高潮警報基準 (High tide alert standard) ————
 潮位TP表示(OP換算値+1.3m) (Tide TP display)

今回の内水排除操作は、水門が閉鎖されている間の約6時間にわたり実施しました。
