# 平成28年8月4個の台風来襲による印旛沼の水管理状況

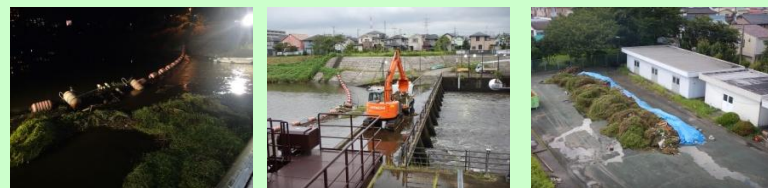
## 大和田機場に漂着したナガエツル/ゲイトウとの格闘

◆真夜中に漂着するナガエツルノゲイトウ ◆除塵作業(中央)と大和田機場に流れ着いた流木やナガエツルノゲイトウの山(右)
