## 水質事故（油事故）対応訓練行いました

群馬用水では、平成20年に赤城幹線に油が不法投棄された事態を受け、油流出事故を想定したオイルフェンス設置等の実施訓練を行っています。本年は10月13日（水）に榛東村広馬場にある群馬用水榛名幹線広馬場第1開水路にて、利水関係機関、関係市町村、協力業者及び機構職員、総勢50数名の参加を得て実施しました。

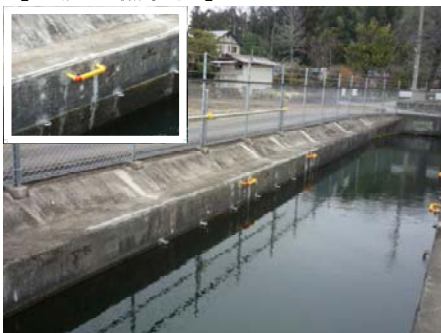
#### ○油膜吸着場所

幹線水路の各所に整備を進めています。（ロープ取付フック、ロープ固定金物、安全带取付手すり）

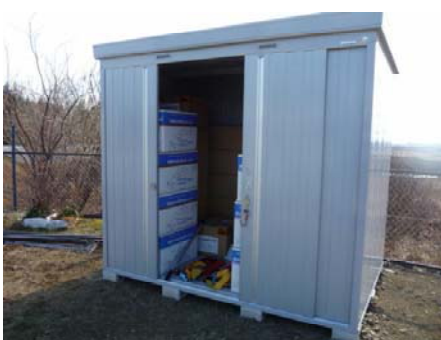
#### ○吸着資材倉庫

幹線水路の各所に吸着資材倉庫を配備しています。（吸着資材、救命胴衣、安全带、ロープ、ボートフック、土嚢、鎌等）

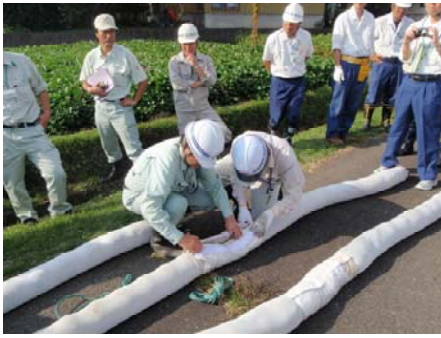
#### ○吸着フェンスの準備

2 m物の吸着フェンスを水路の幅に合わせて接続し1本のフェンスにします。継目に綻びが出ないよう接続（油膜をスムーズに導流するため）し、両端にロープを取り付けます。

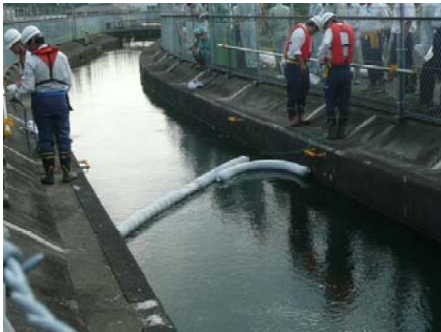
#### ○吸着フェンスの展張

吸着フェンスを水路に45°に張ります。フックに引っ掛け、水流でタルまないよう緊張し、ロープ固定金物に結びつけます。

吸着フェンスは短めに製作し、端部の処理は、吸着フェンス1本を”く”の字に流して行います。

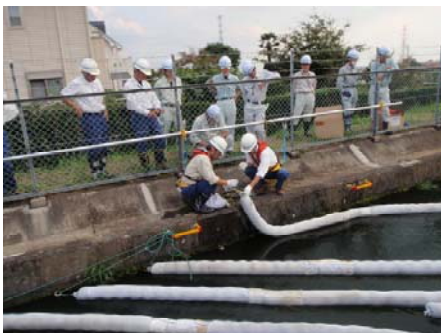
#### ○土嚢を使った吸着フェンスの展張訓練

下流の4本目の吸着フェンスは、土嚢（石詰め土嚢）を重石にして展張しました。水の流れに負けずに45°に緊張するのは難しい作業です。

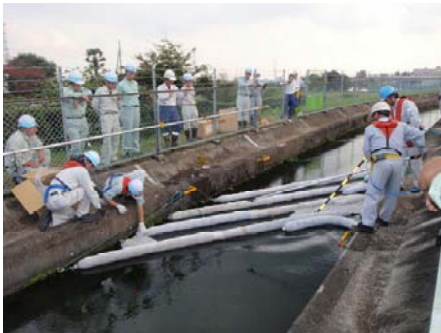
○吸着マットの設置

油膜は、吸着フェンスの下に潜り込む現象を起こすので、吸着フェンスの間に吸着マットを流し込み全面を覆い、潜り込んだ油膜も浮いてきた時にキャッチ（面で吸着）します。吸着マットは上流側から投入し、マットを傷つけないようボートフック等で誘導し広げます。

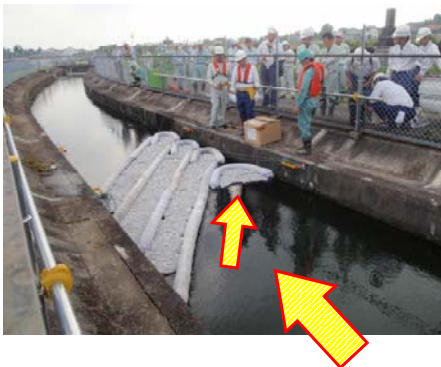
○完成

分水工が左岸側に有るので、右岸側に油が集まるようにしています。右岸上流の角に油膜が集まるので、この部分の吸着マットが吸着出来なくなったら順次新しい物に交換して吸着作業して行くことになります。
