# 桜並木への工事影響の低減（1/3）

# 桜並木への工事影響の低減 (2/3)

# 桜並木への工事影響の低減 (3/3)

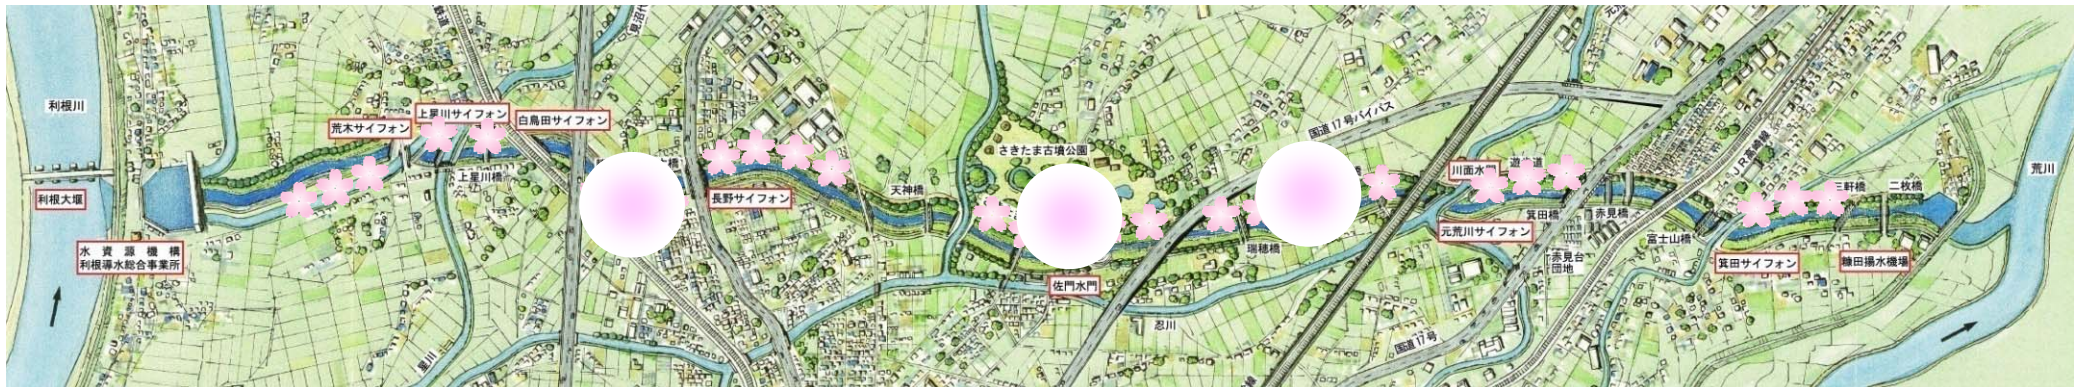
一見、見事な花を付けている桜であっても、樹勢の劣る木が複数確認されている箇所（●印）もあることが分かりました。

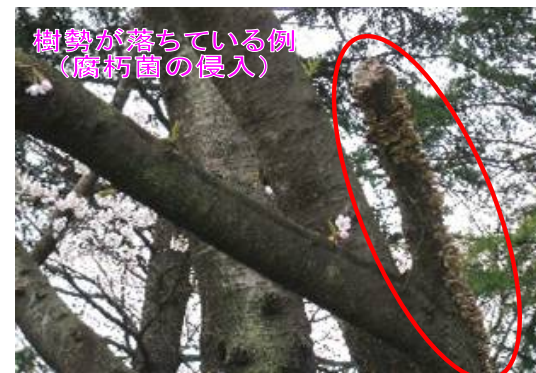
樹勢が落ちている例  
(腐朽菌の侵入)

【腐朽菌】木材を腐食する能力のある菌類。桜は腐朽菌に対する抵抗力の弱い樹種で、わずかな傷口から侵入した腐朽菌が木全体を枯死させることもある。

工事により枝や根を切断する可能性があります。樹木医の指導の下、切断面からの腐朽菌の侵入を防ぐ工法を検討して工事へ適用していきます。

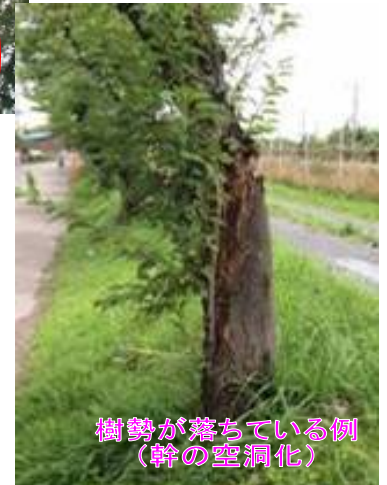
樹勢が落ちている例  
(幹の空洞化)
