## 1. 水位・雨量状況

## 2. 機場等操作状況

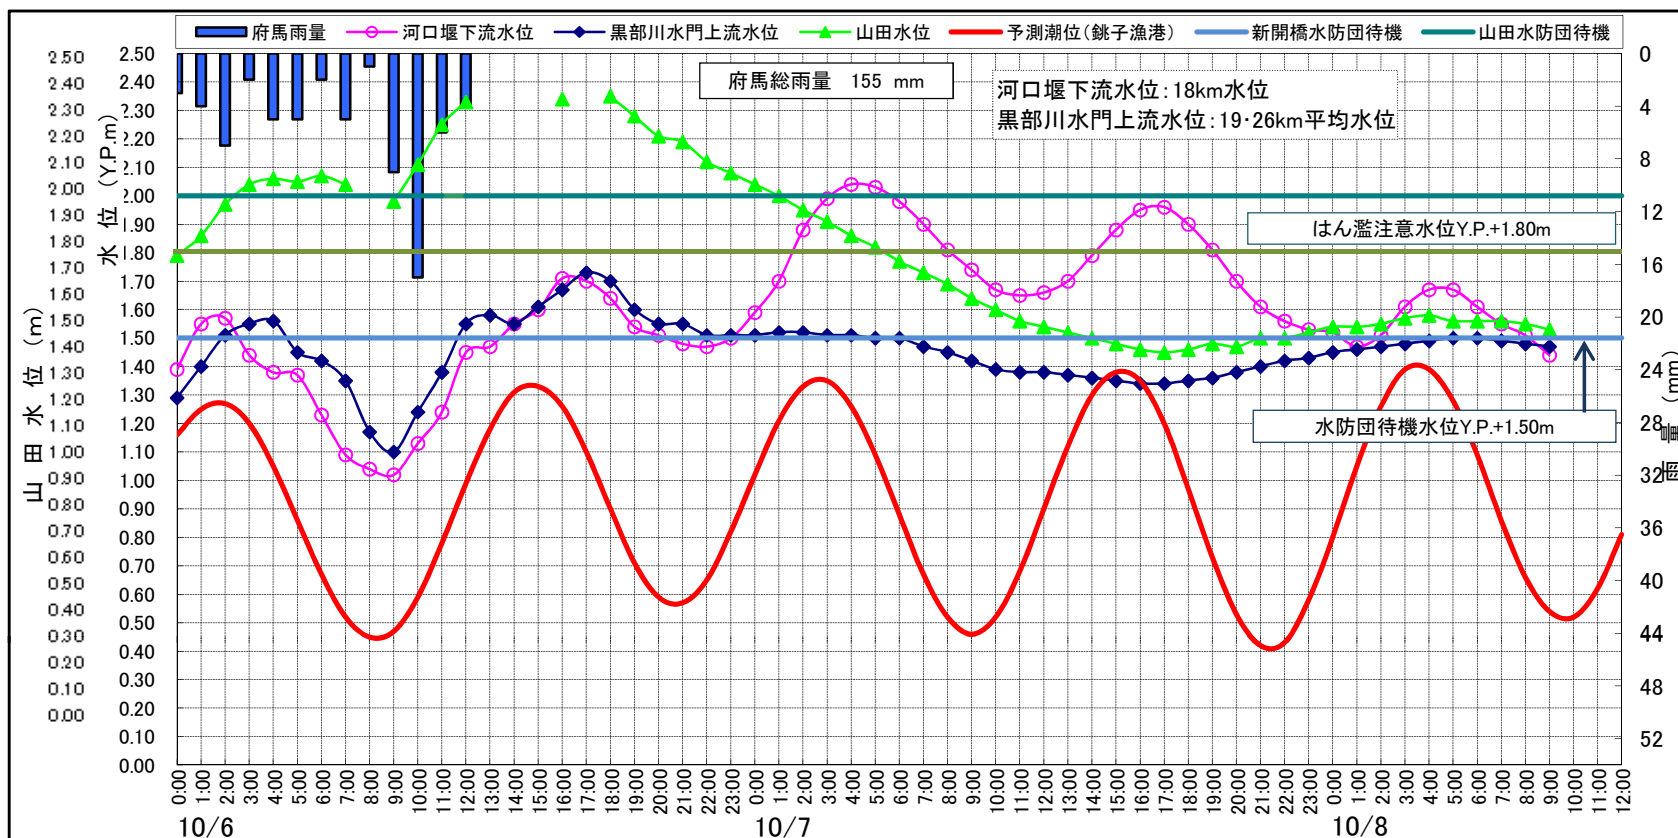
台風18号の影響により、10月5日朝から黒部川流域に降り出した雨は、2日間以上にわたって降り続き、6日10時に府馬地点で時間17mmの降雨を記録しました。総雨量は155mmでした。

利根川本川の流量も多かったこともあり、10月6日の満潮時に2回ほど、水防団待機水位を超えましたが、排水機場と連携した黒部川水門の操作により、黒部川貯水池周辺のはん濫の危険性を低下させました。
