東日本大震災 利根川河口堰管理所 応急工事实施状況(速報)

被害箇所:① 河口堰下流左岸護岸

平成23年5月14日現在

地名;茨城県神栖市太田地先

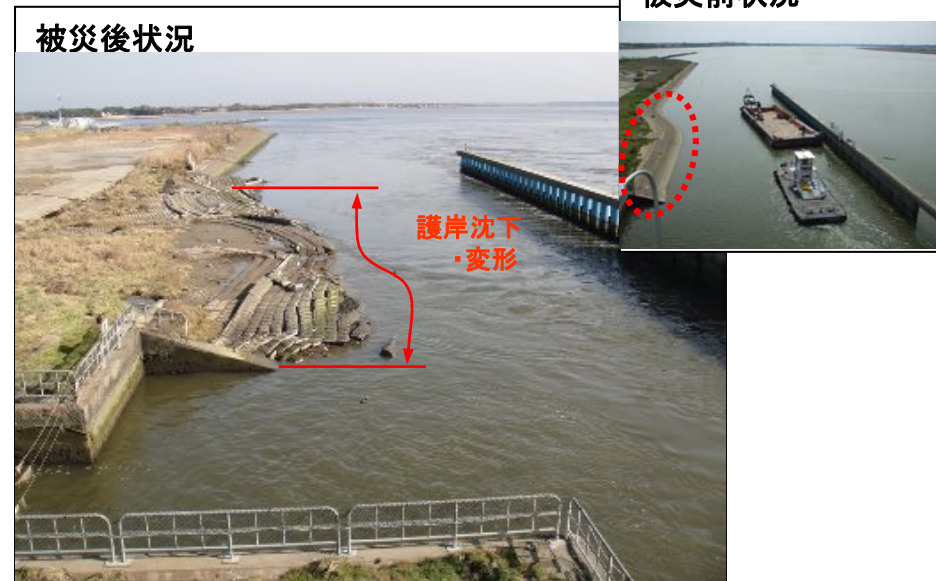
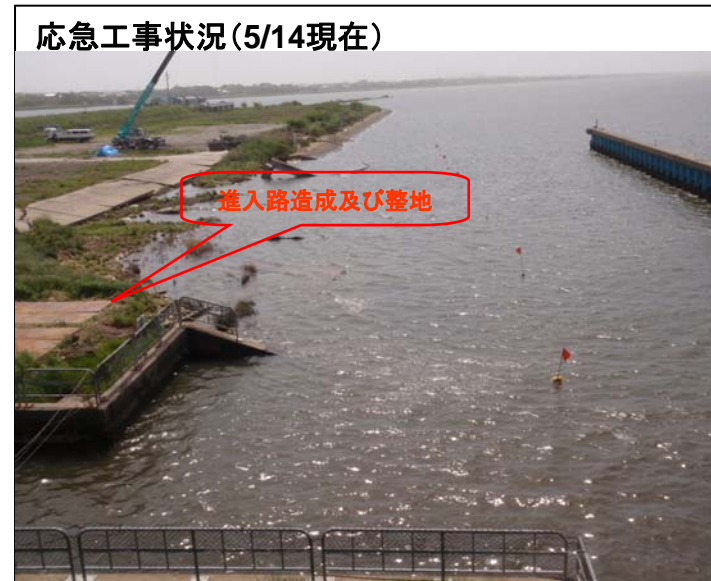
- ・被災状況;低水ブロック護岸崩壊(L=112m)
- ・復旧工法;
吸い出し防止材、袋詰石による洗掘防止対策工
- ・着手日;4月6日
- ・工事期間;5月30日頃完了予定
- ・現在の状況;
進入路造成及び整地作業、製作ヤード造成(5/10~5/12)
袋詰玉石製作(5/11~5/12)

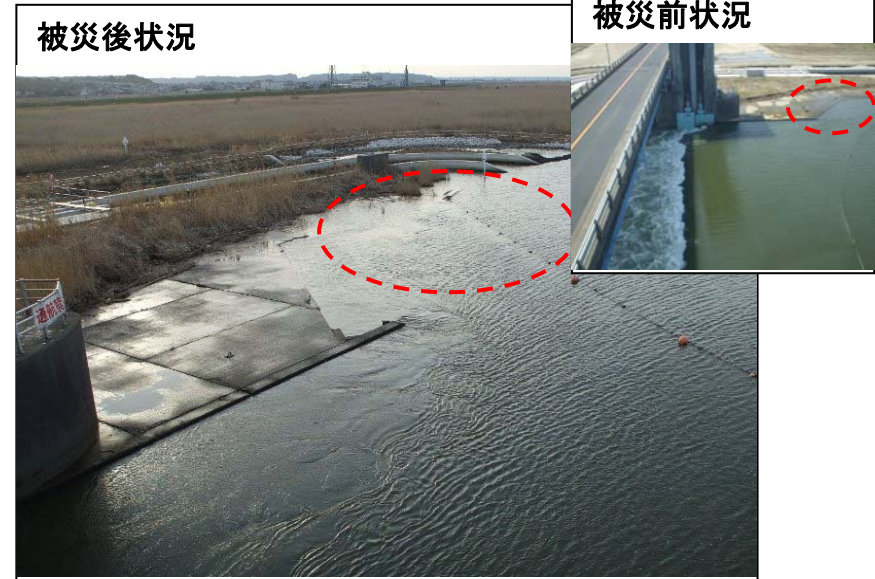
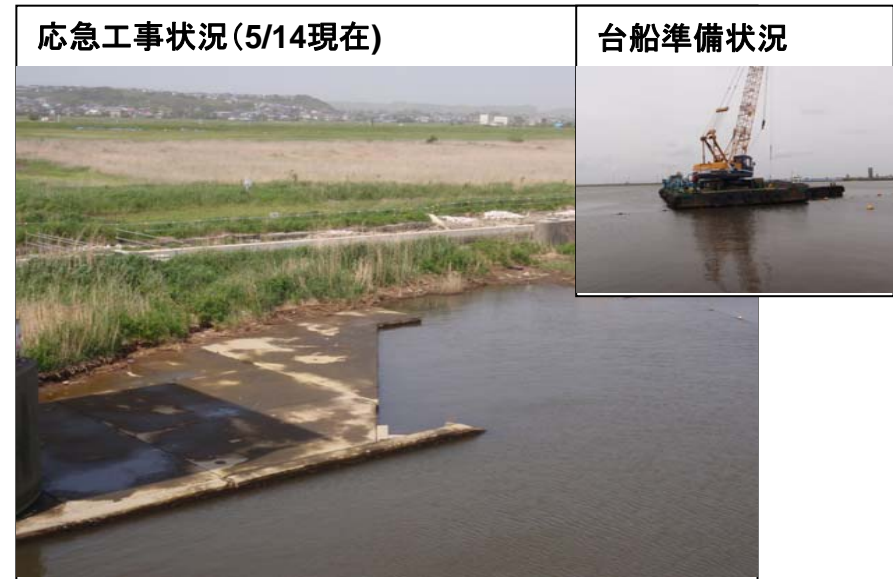
被害箇所;③ 河口堰上流右岸護岸

- ・被災状況;低水ブロック護岸崩壊(L=35m)
- ・復旧工法;
吸い出し防止材、袋詰石による洗掘防止対策工
- ・着手日;4月6日
- ・工事期間;5月30日頃完了予定
- ・現在の状況;
袋詰玉石工製作(5/11~5/12)
作業台船のえい航、台船作業準備(5/13)
袋詰玉石運搬(作業台船への積み込み)(5/14)

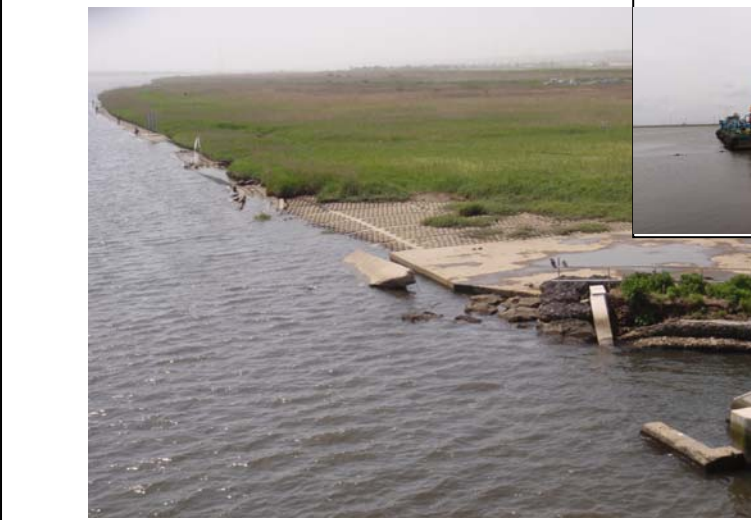
応急工事状況(5/14現在)

- ・被災状況;低水ブロック護岸崩壊(L=113m)
- ・復旧工法;
吸い出し防止材、袋詰石による洗掘防止対策工
- ・着手日;4月6日
- ・工事期間;5月30日頃完了予定
- ・現在の状況;
袋詰玉石工製作(5/11~5/12)
作業台船のえい航、台船作業準備(5/13)
袋詰玉石運搬(作業台船への積み込み)(5/14)

台船準備状況
