# 東日本大震災 利根川河口堰管理所 応急工事実施状況(速報)

被害箇所:① 河口堰下流左岸護岸  
地名;茨城県神栖市太田地先

平成23年5月16日現在

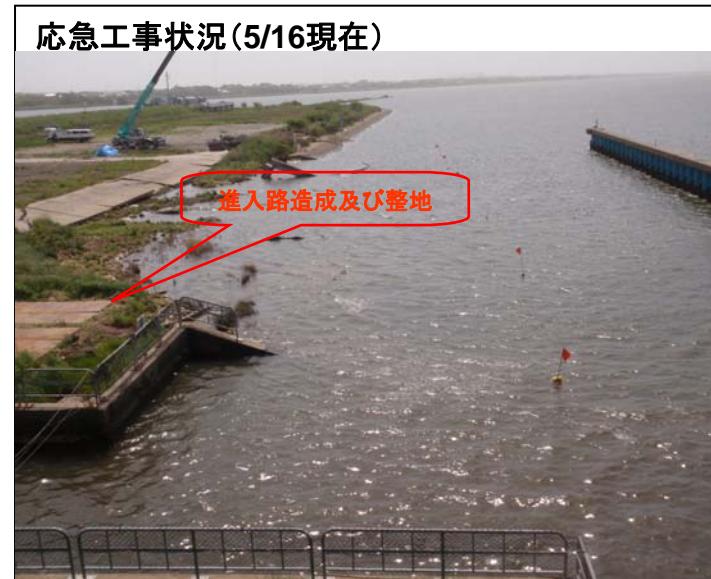
- ・被災状況;低水ブロック護岸崩壊(L=112m)
- ・復旧工法;  
吸い出し防止材、袋詰石による洗掘防止対策工
- ・着手日;4月6日
- ・工事期間;5月30日頃完了予定
- ・現在の状況;  
進入路造成及び整地作業、製作ヤード造成(5/10~5/12)  
袋詰玉石製作(5/11~5/12)

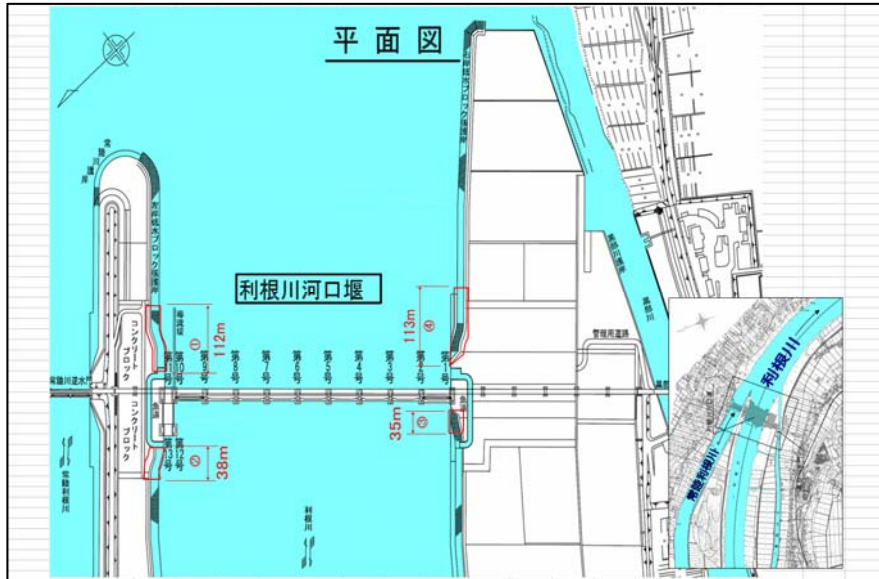
被災前状況

- ・被災状況;低水ブロック護岸崩壊(L=38m)
- ・復旧工法;  
吸い出し防止材、袋詰石による洗掘防止対策工
- ・着手日;4月6日
- ・工事期間;5月30日頃完了予定
- ・現在の状況;  
進入路造成及び整地作業、製作ヤード造成(5/10~5/12)  
袋詰玉石工製作(5/11~5/12)

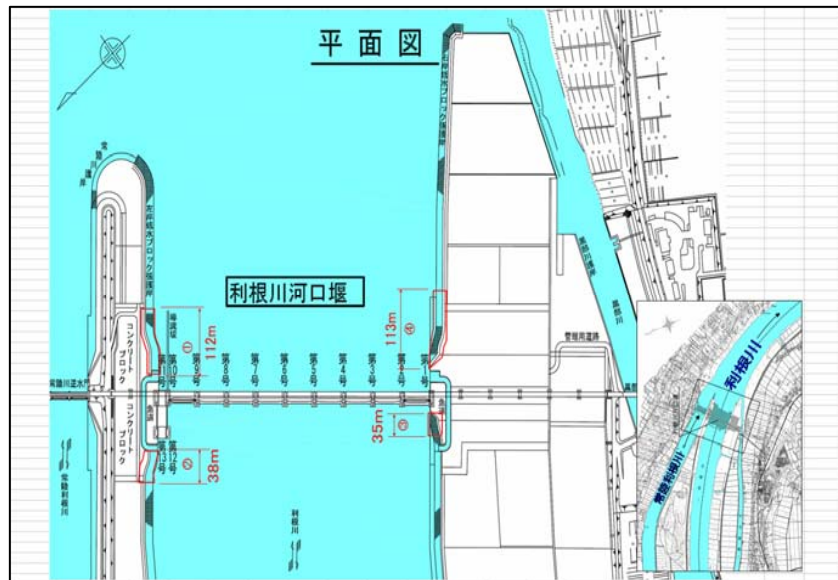
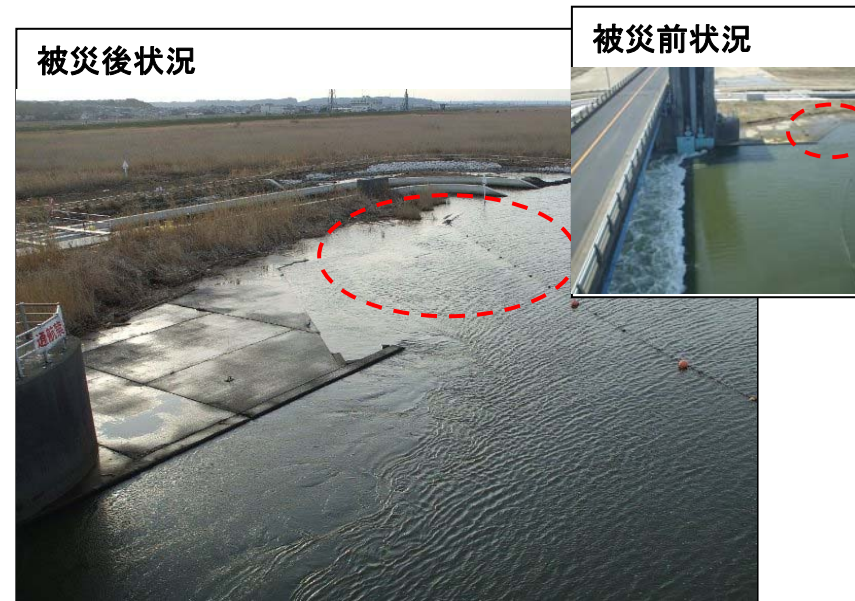
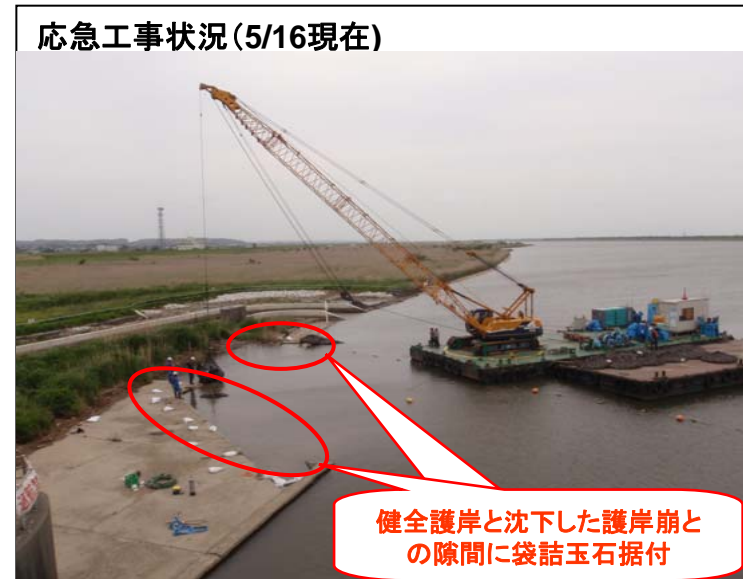
被害箇所;③ 河口堰上流右岸護岸

- ・被災状況;低水ブロック護岸崩壊(L=35m)
- ・復旧工法;  
吸い出し防止材、袋詰石による洗掘防止対策工
- ・着手日;4月6日
- ・工事期間;5月30日頃完了予定
- ・現在の状況;  
袋詰玉石工製作(5/11~5/12)  
作業台船のえい航、台船作業準備(5/13)  
袋詰玉石運搬(作業台船への積み込み)(5/14)  
袋詰玉石据付(右岸上・下流)(5/16)

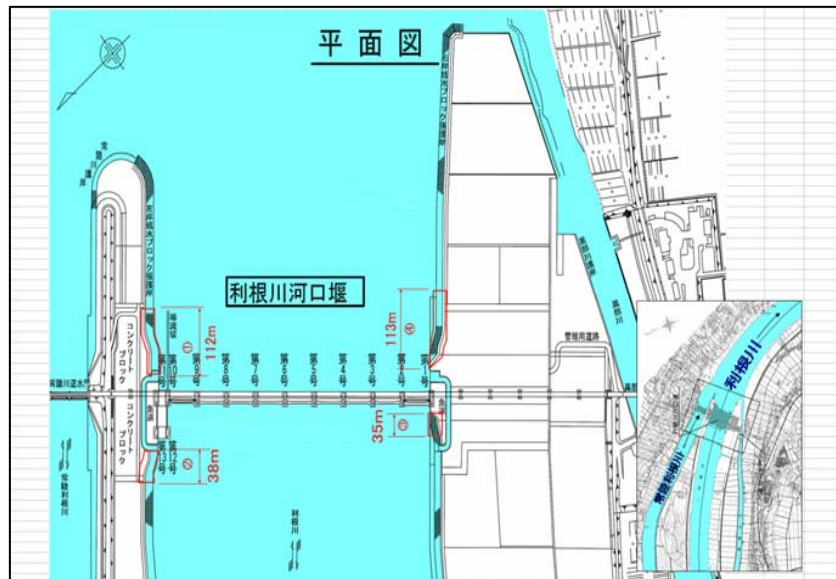
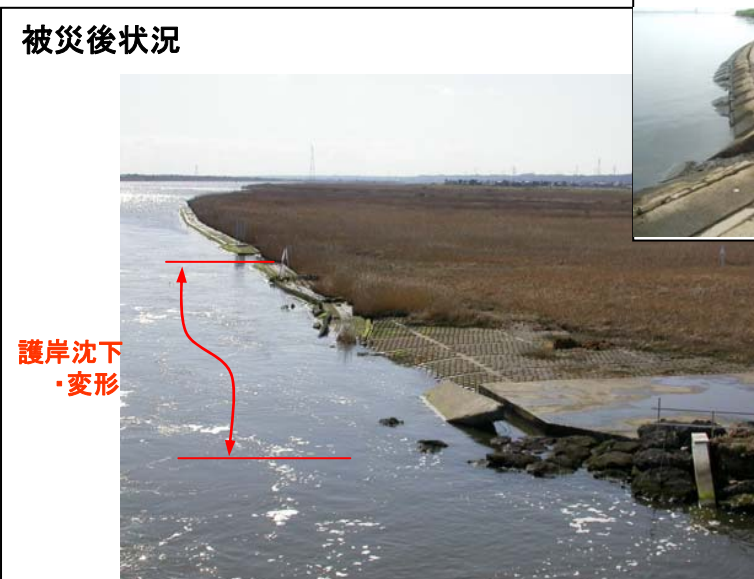
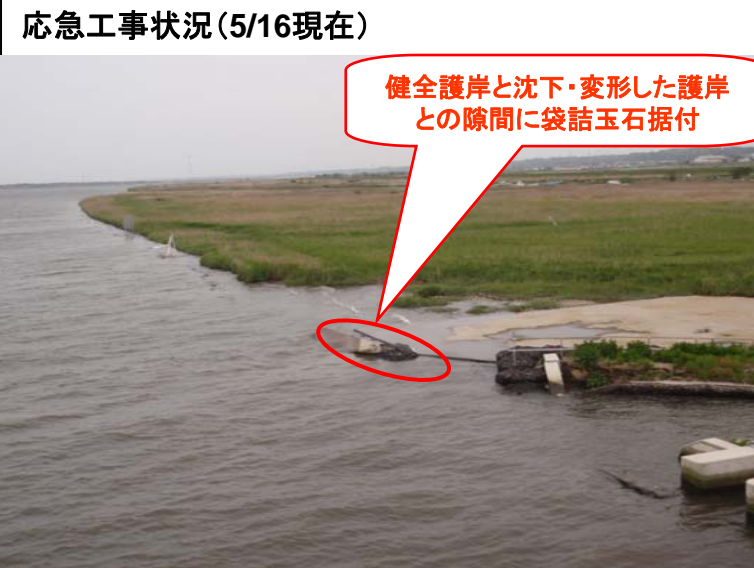
被害箇所;④ 河口堰下流右岸護岸

- ・被災状況;低水ブロック護岸崩壊(L=113m)
- ・復旧工法;  
吸い出し防止材、袋詰石による洗掘防止対策工
- ・着手日;4月6日
- ・工事期間;5月30日頃完了予定
- ・現在の状況;  
袋詰玉石工製作(5/11~5/12)  
作業台船のえい航、台船作業準備(5/13)  
袋詰玉石運搬(作業台船への積み込み)(5/14)  
袋詰玉石据付(右岸上・下流)(5/16)
