東日本大震災 利根川河口堰管理所 応急工事实施状況(速報)

被害箇所:① 河口堰下流左岸護岸

平成23年5月17日現在

地名;茨城県神栖市太田地先

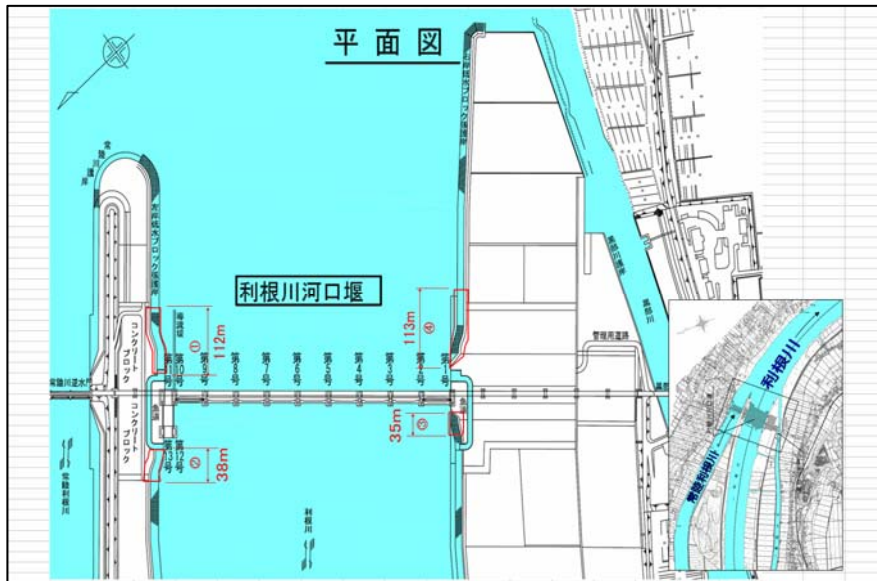
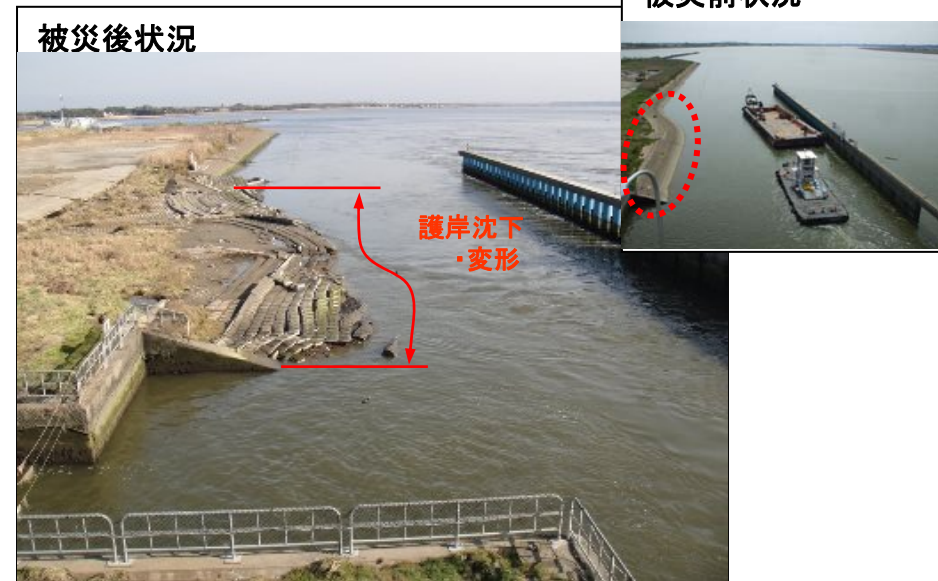
- ・被災状況;低水ブロック護岸崩壊(L=112m)
- ・復旧工法;
吸い出し防止材、袋詰石による洗掘防止対策工
- ・着手日;4月6日
- ・工事期間;5月30日頃完了予定
- ・現在の状況;
進入路造成及び整地作業、製作ヤード造成(5/10~5/12)
袋詰玉石工製作(5/11~5/12)
袋詰玉石据付(左岸上・下流)(5/17)

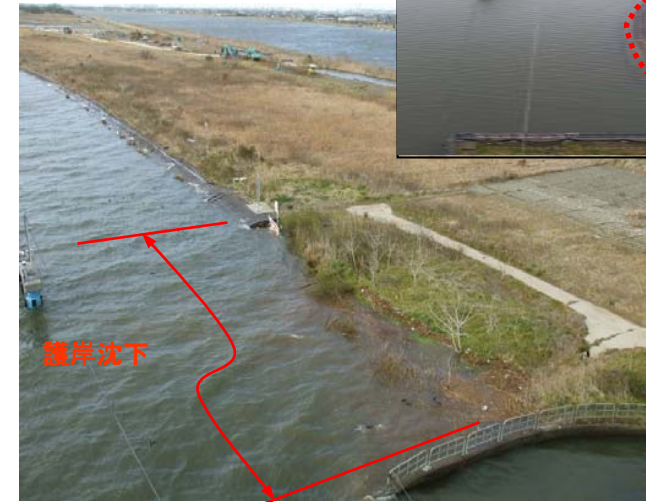
被災後状況

- ・被災状況;低水ブロック護岸崩壊(L=38m)
- ・復旧工法;
吸い出し防止材、袋詰石による洗掘防止対策工
- ・着手日;4月6日
- ・工事期間;5月30日頃完了予定
- ・現在の状況;
進入路造成及び整地作業、製作ヤード造成(5/10~5/12)
袋詰玉石工製作(5/11~5/12)
袋詰玉石据付(左岸上・下流)(5/17)
