# 香川用水 高瀬支線漏水対応について

# 香川用水 高瀬支線漏水事故の概要

# 漏水箇所の復旧工事

# 高瀬支線の緊急点検

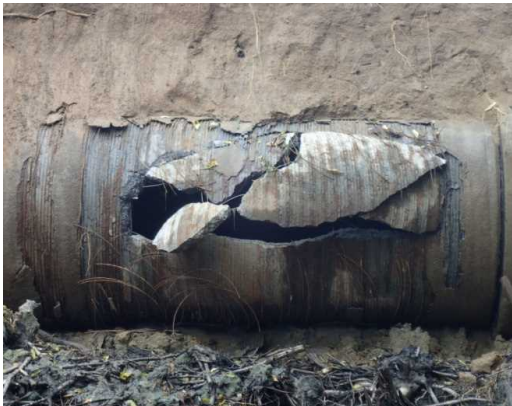
破損したPC管(φ1500mm)

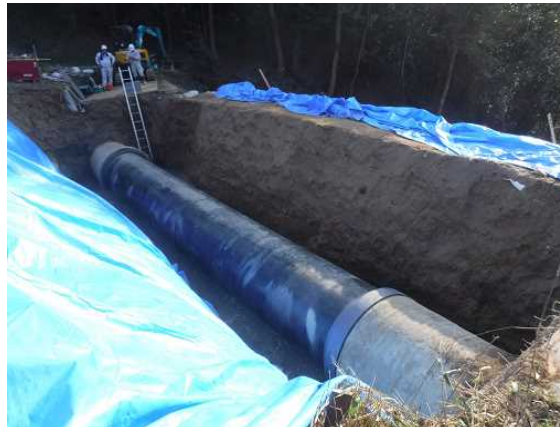
鋼管布設状況(φ1500mm)

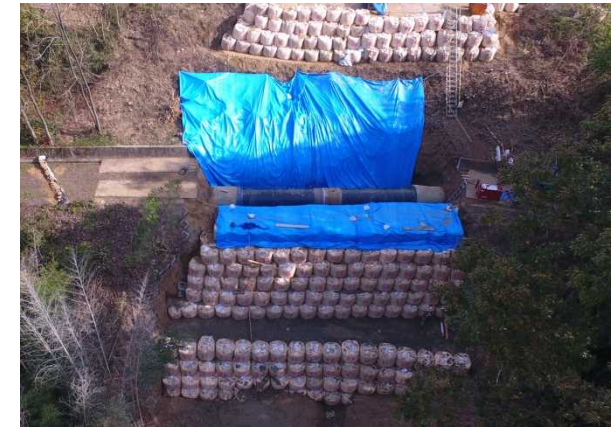
鋼管布設状況

※法面等の原形復旧は  
通水再開後も実施中

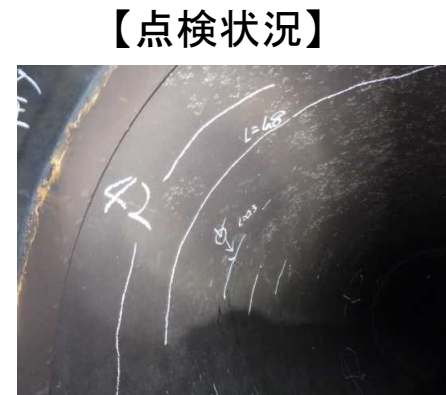
## 【応急対策完了状況】

- 通水停止期間中に、高瀬支線の他の区間において緊急点検を実施
- 劣化が著しい箇所は、ステンレス巻管と内面止水バンドを使用した応急対策を実施

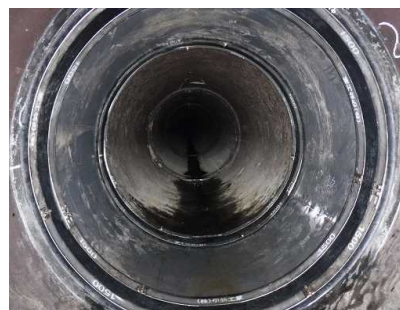
### ステンレス巻管

管内搬入

設置完了

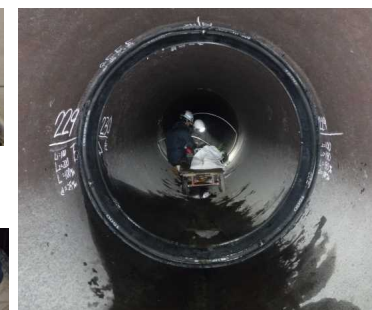
### 内面止水バンド

施工状況

設置完了
