## 大山ダム貯水池内における水質事故について(速報)

# 大山ダム貯水池における水質事故について [位置図、現場状況写真]

場所:大分県日田市大山町西大山 大山ダム貯水池

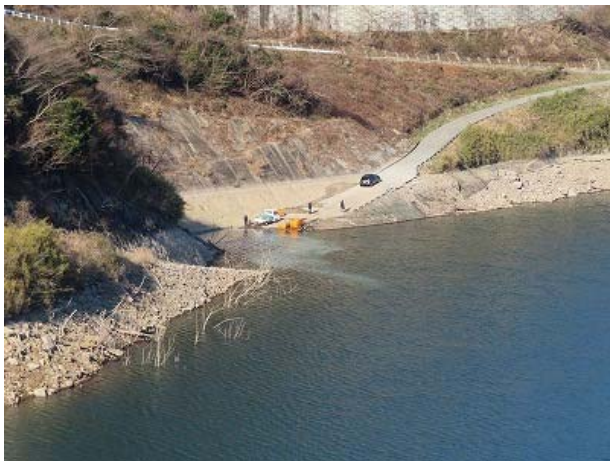
令和3年2月3日15時頃、筑後川上流総合管理所大山ダム管理所発注の大山ダム周辺維持管理工事に係る、樹木の剪定及び殺虫剤散布作業の終了後、工事業者がタンク内に残った約30倍に希釈された散布液20～30リットルを誤って大山ダム貯水池中央部左岸側湖面に漏出させてしまいました。

水質事故発生時点の状況(撮影2月3日 15時頃)

大山ダム管理所は、直ちに現地を確認し、漏出した散布液が拡散しないようにオイルフェンスで囲み込み、湖面に浮いた油分をオイルマットにより回収するとともに、ダムからの放流は全量を、散布液が排水された地点より上流に位置する取水堰からの取水に切り替え、貯水池からの取水は停止しました。

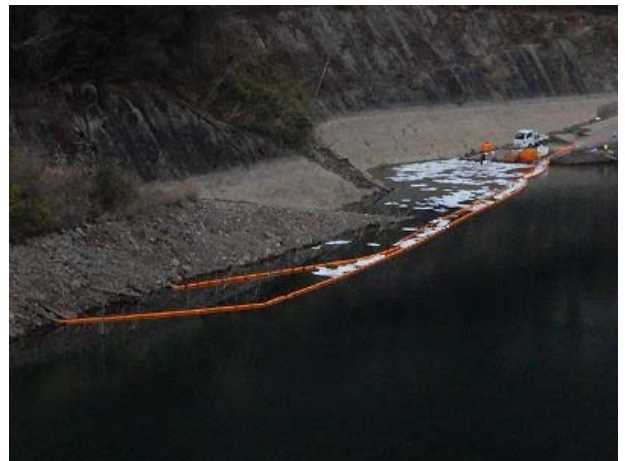
オイルフェンス等対策完了の状況(撮影2月3日 18時頃)

今後、引き続きオイルマットによる散布液の回収を進め、貯水池の水質の安全を確認した後、貯水池からの取水を再開する予定です。貯水池からの取水再開については、あらためてお知らせします。
