お知らせ

筑後大堰では洪水を安全に流下させるための ぜんかいそうさ ゲート全開操作を実施しています

令和3年8月13日
独立行政法人水資源機構
筑後川下流総合管理所

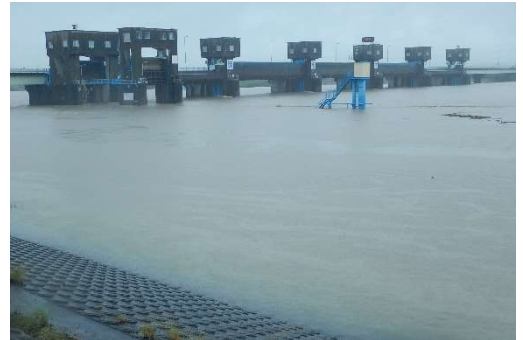
ゲート全開操作開始後の筑後大堰
（上流から下流を望む）
令和3年8月13日9時撮影

筑後大堰では、秋雨前線の影響により、筑後大堰地点の河川流量が増加したことから、洪水を安全に流下させるために、令和3年8月12日（木）11時30分よりゲートの全開操作を実施しています。

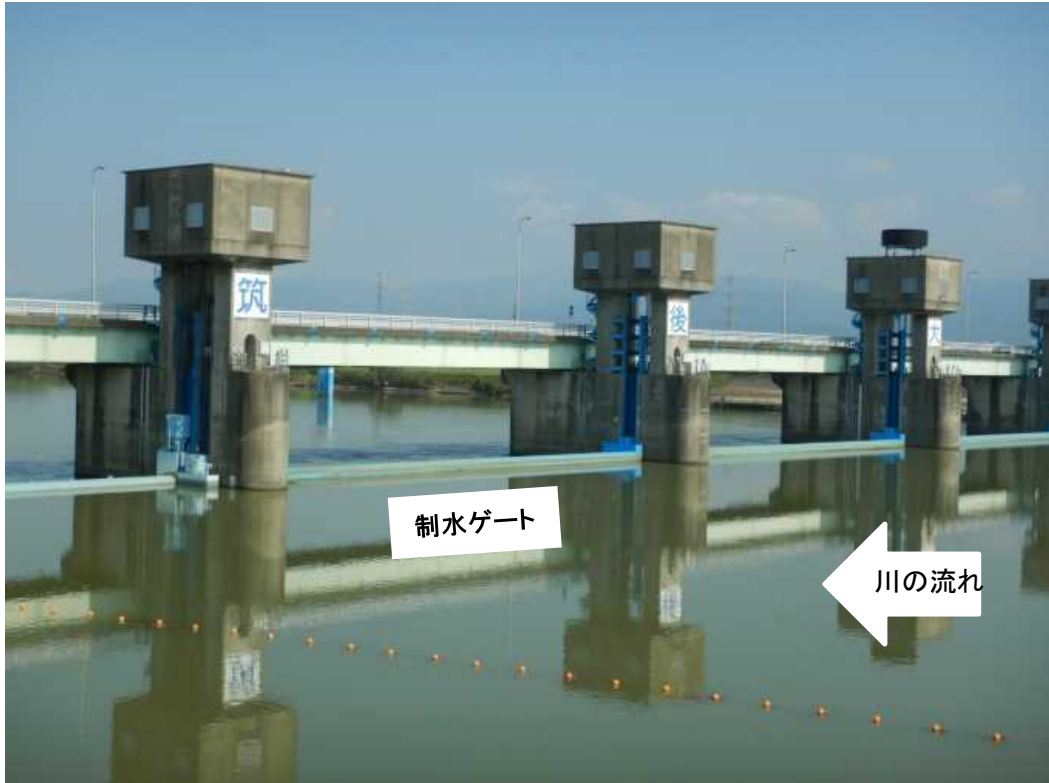
[参考] 平常時のゲート状態

左岸上流側から筑後大堰を望む

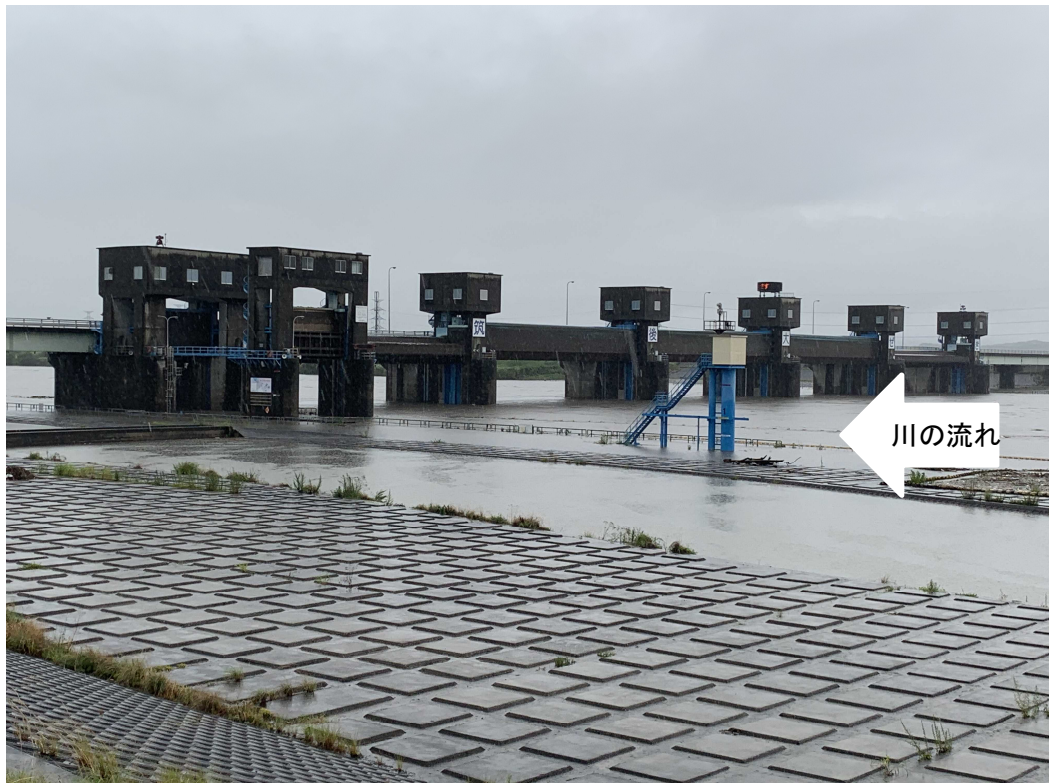
洪水時のゲート状態(ゲート全開)

ゲート全開操作開始直後の筑後大堰 8月12日13時撮影
(左岸堰上流側から堰を望む)

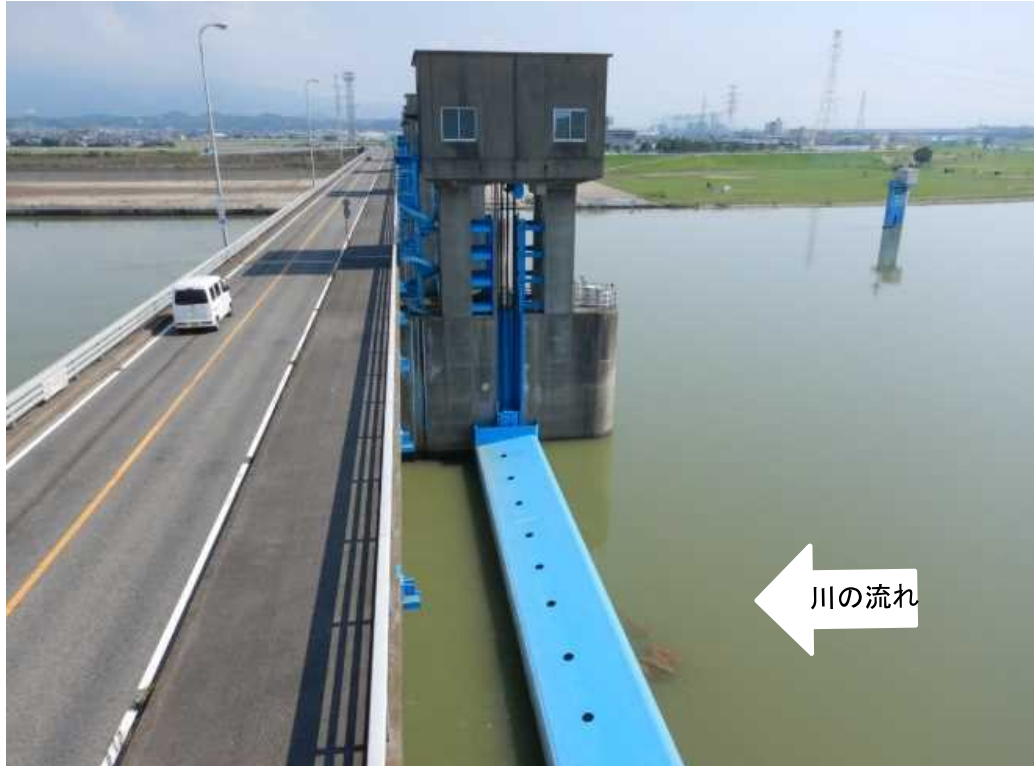
[参考] 平常時のゲート状態

1号制水ゲートを左岸から右岸に向かって望む

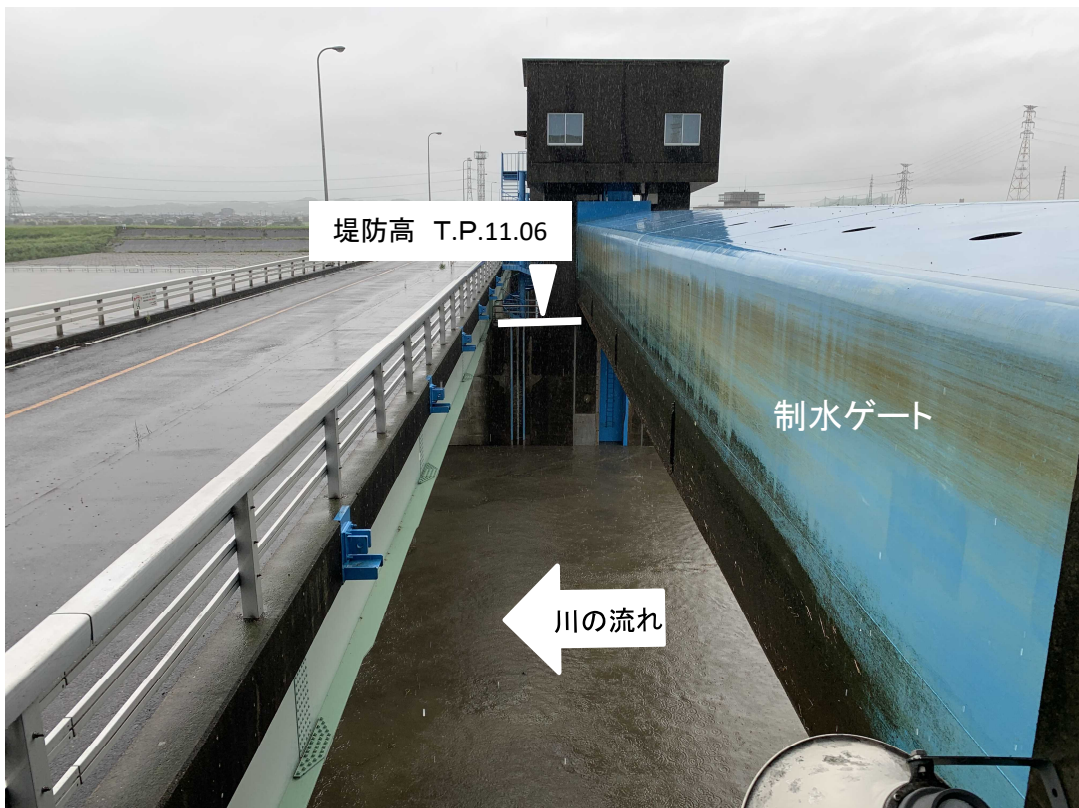
洪水時のゲート状態(ゲート全開)

ゲート全開操作開始直後の筑後大堰 8月12日13時撮影
(1号制水ゲートを左岸から右岸に向かって望む)
