令和8年6月29日  
独立行政法人水資源機構  
筑後川下流総合管理所

ちくごおおぜき  
**筑後大堰では洪水時の  
操作（ゲート全開）を実施しました**

筑後大堰では、前線に伴う降雨の影響により、堰地点の河川流量が増加したことから、洪水を安全に流下させるため、令和8年6月24日（水）12時10分よりゲート全開操作を実施しました。

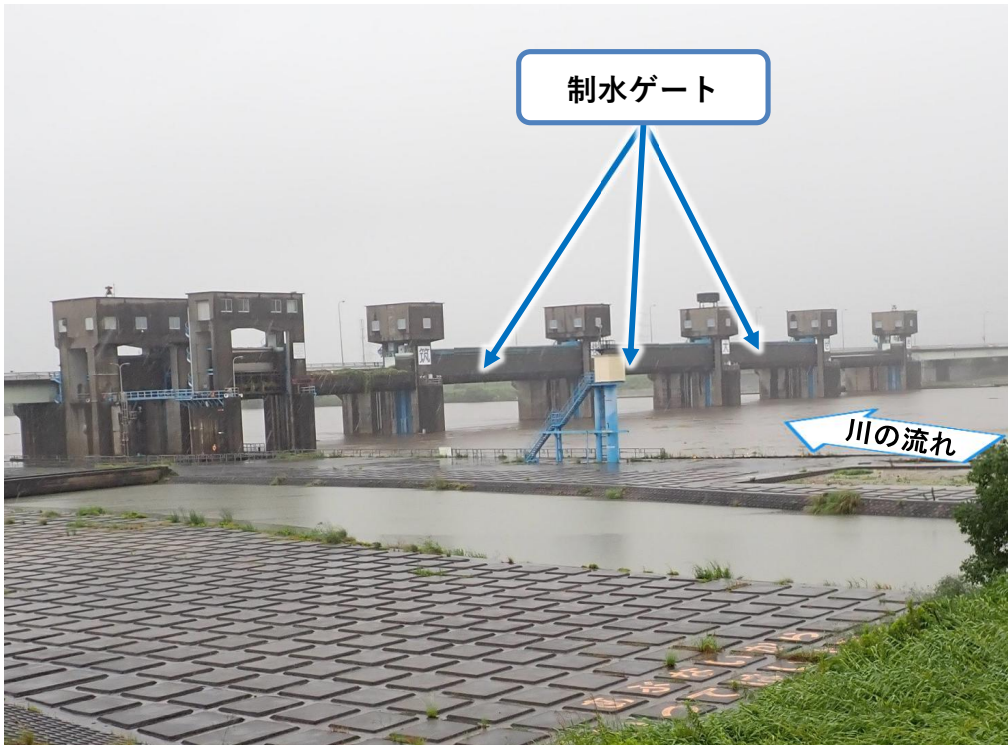
6月24日13時撮影

ゲート全開操作開始後の筑後大堰  
(左岸上流側から筑後大堰を望む)

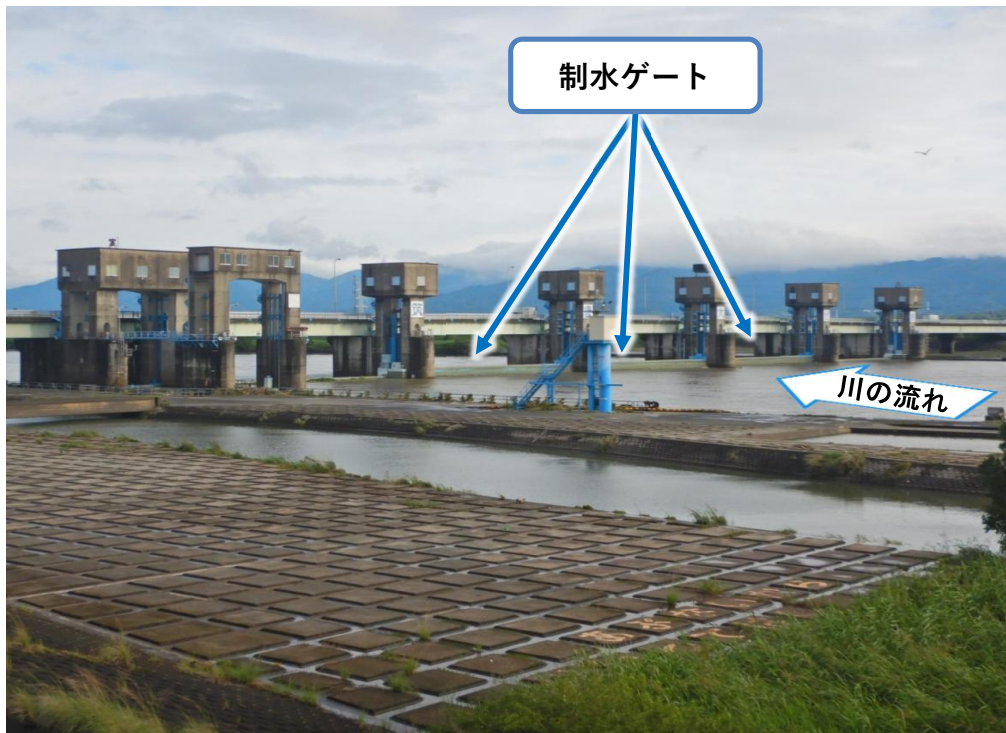
6月27日7時撮影

ゲート全開操作終了後の筑後大堰  
(左岸上流側から筑後大堰を望む)

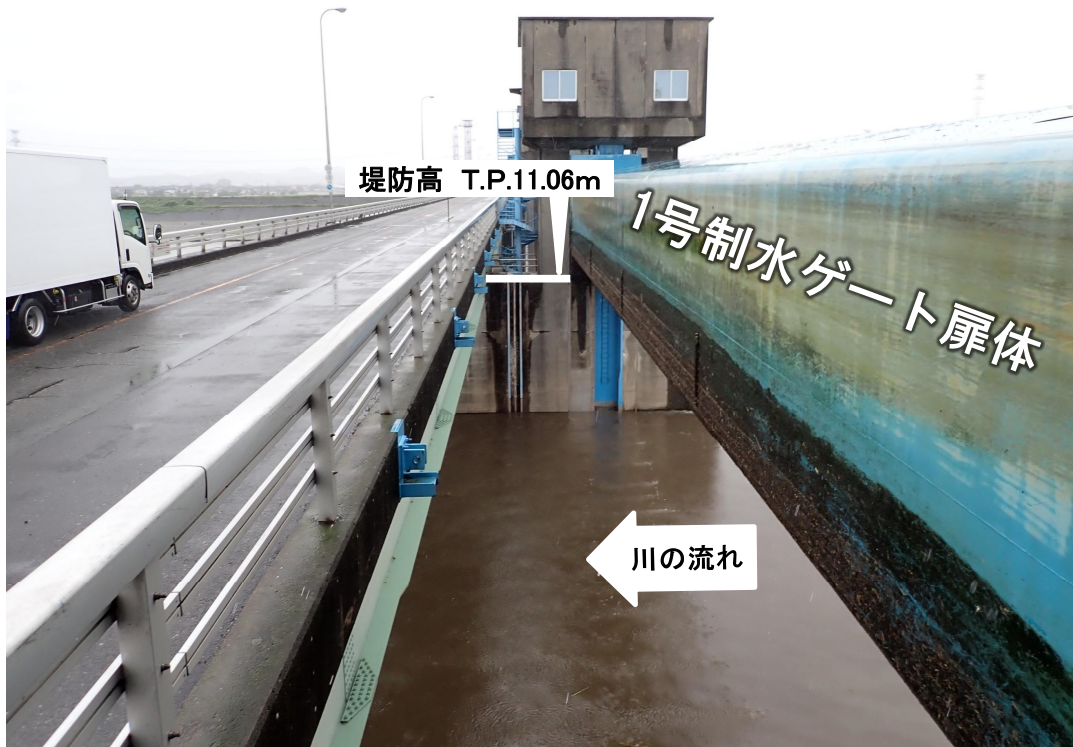
6月24日13時撮影

ゲート全開操作開始後の筑後大堰  
(1号制水ゲートを左岸から右岸方向に望む)

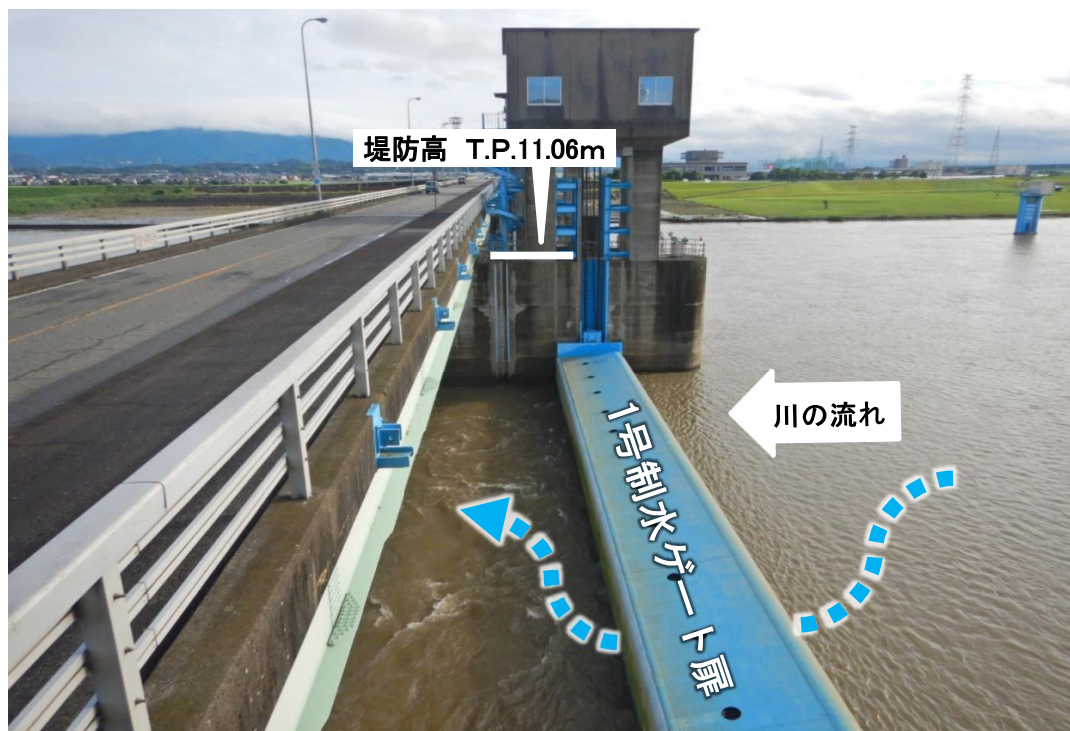
6月27日7時撮影

ゲート全開操作終了後の筑後大堰  
(1号制水ゲートを左岸から右岸方向に望む)

※ゲートを着水させ、ゲートの下から放流(アンダーフロー)しています。

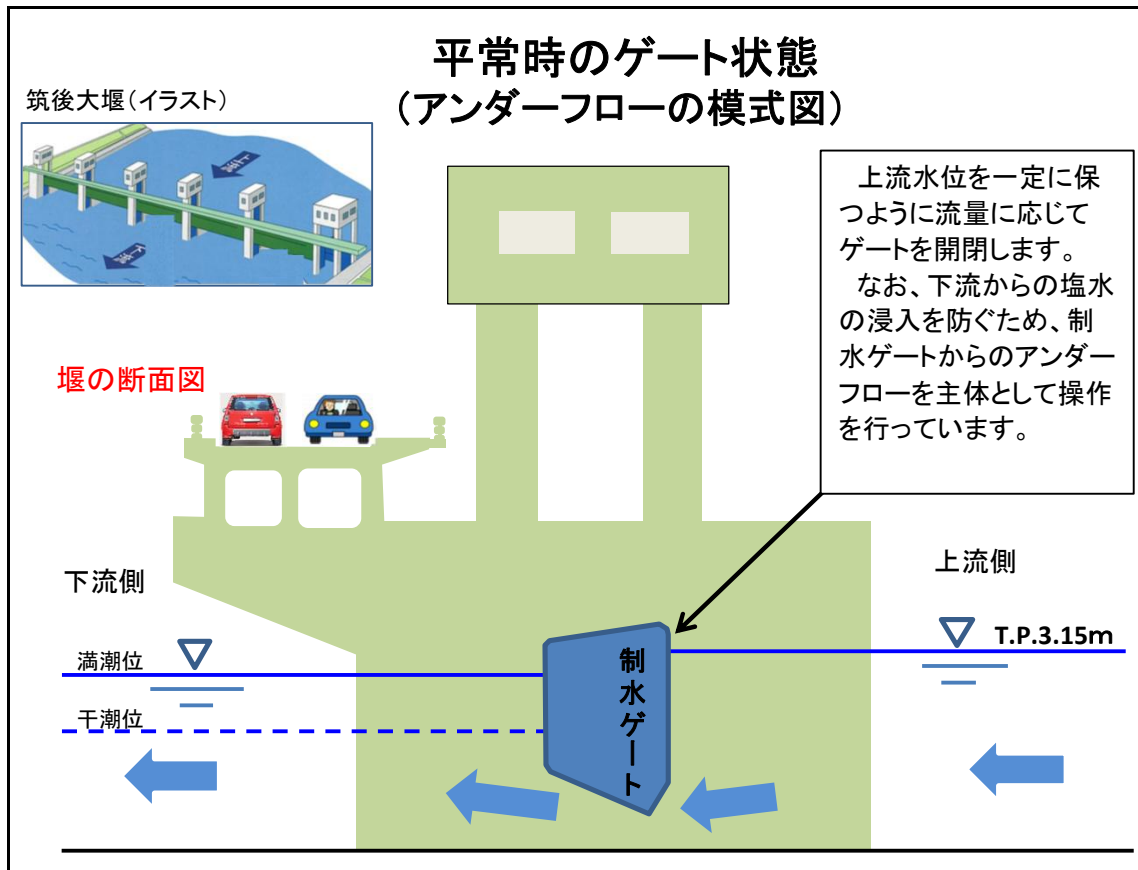
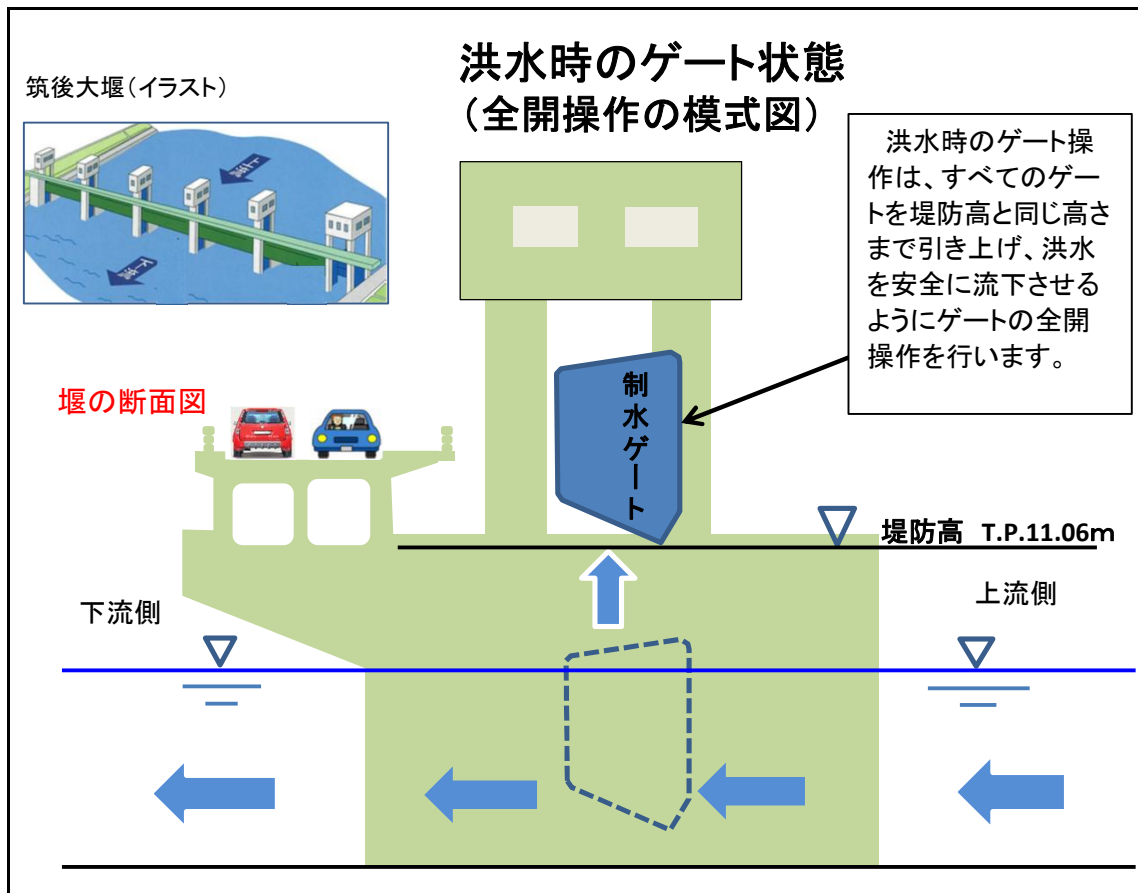
参考資料

※ 堰の断面図は筑後大堰管理所側(左岸側)より見たものです。
