お知らせ

洪水を安全に流下させるために 筑後大堰のゲートを全開しました

- 概要** 筑後大堰では、梅雨前線の影響による洪水を安全に流下させるために、平成30年7月5日17時20分にゲートを全開にしました。
～今回の出水は、筑後大堰管理開始以降、2番目の堰地点最高水位でした～

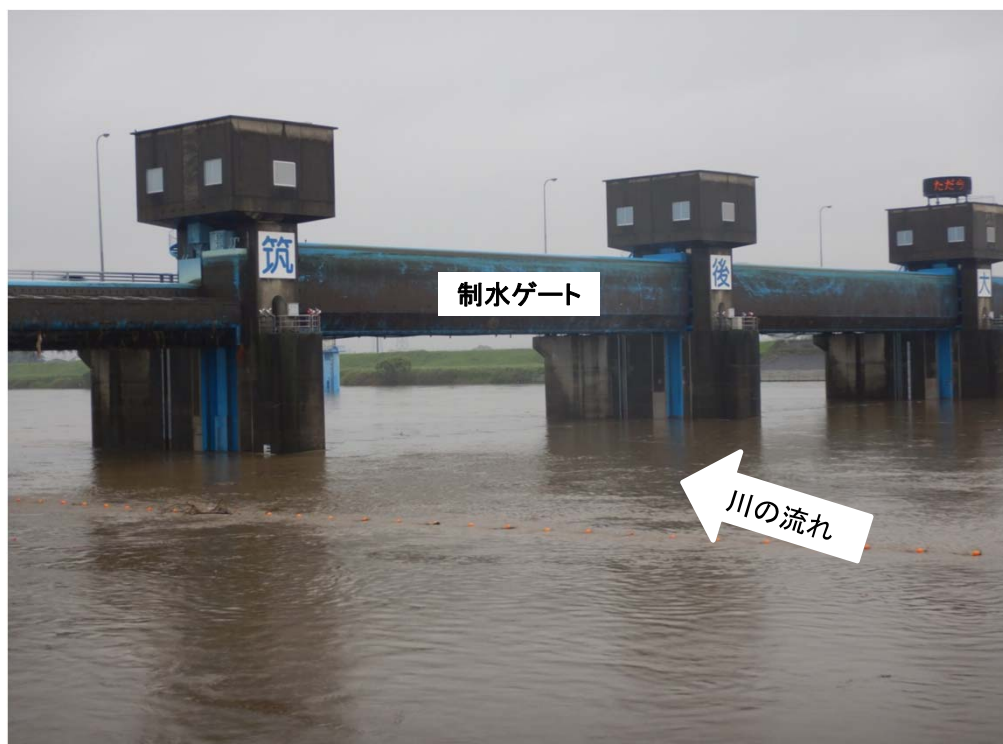
7月5日18時撮影

洪水時のゲート状態(ゲート全開)

ゲート全開操作開始後の筑後大堰（堰上流側から望む）

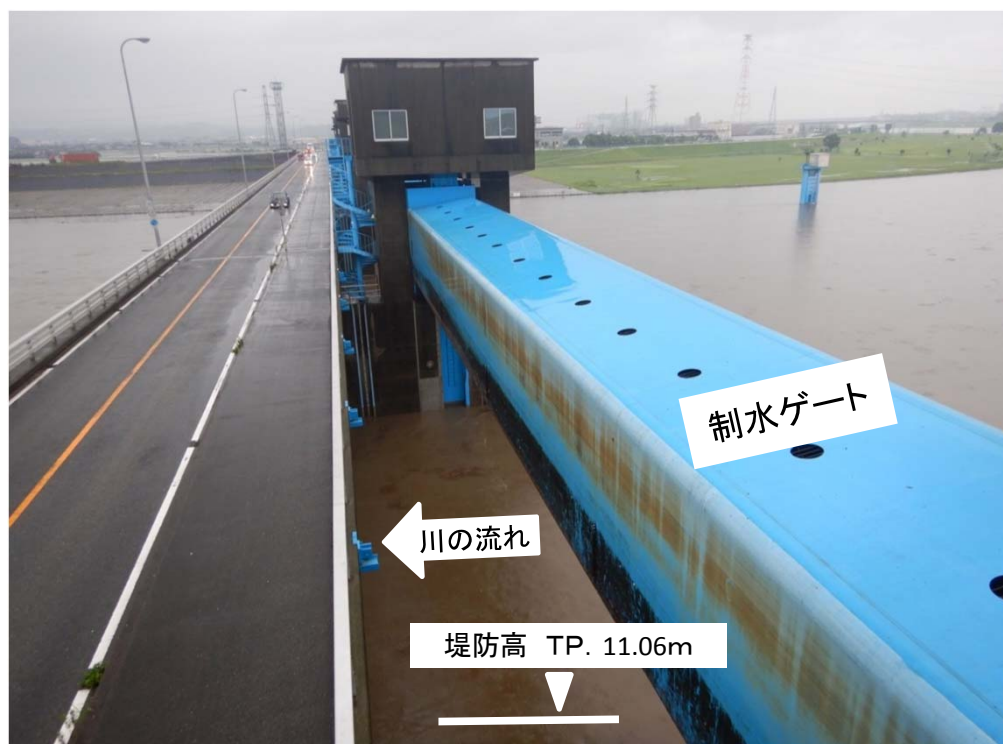
7月5日18時撮影

ゲート全開操作開始後の筑後大堰
(堤防高と同じ位置にゲートを引き上げました。)

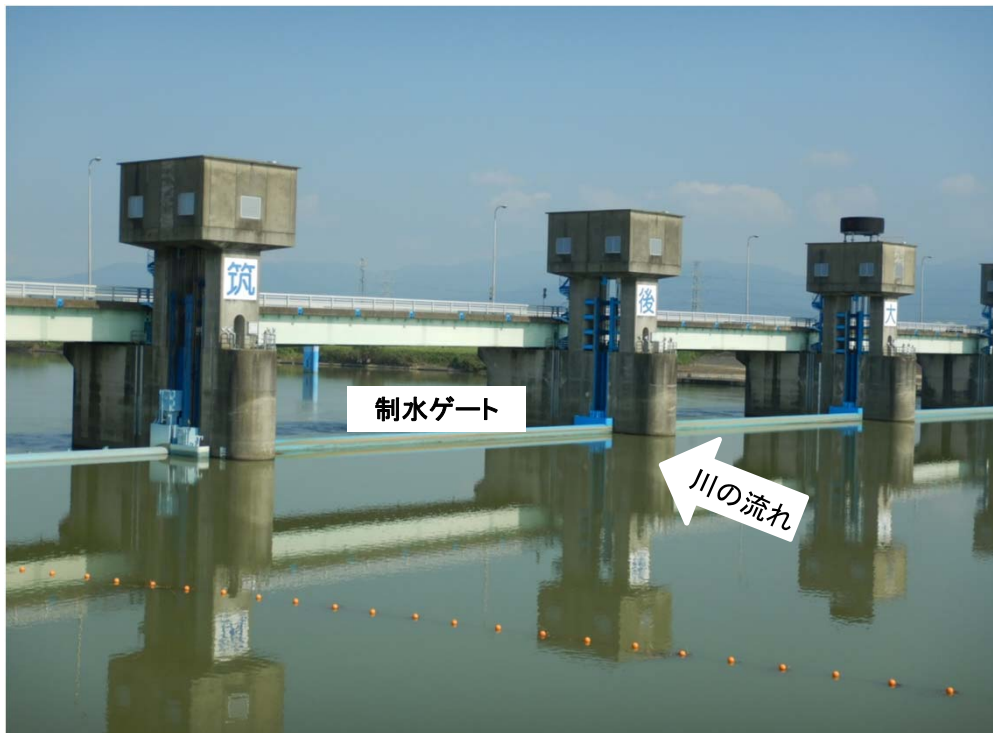
7月12日9時撮影

平常時のゲート状態

ゲート全開操作終了後の筑後大堰（堰上流側から望む）

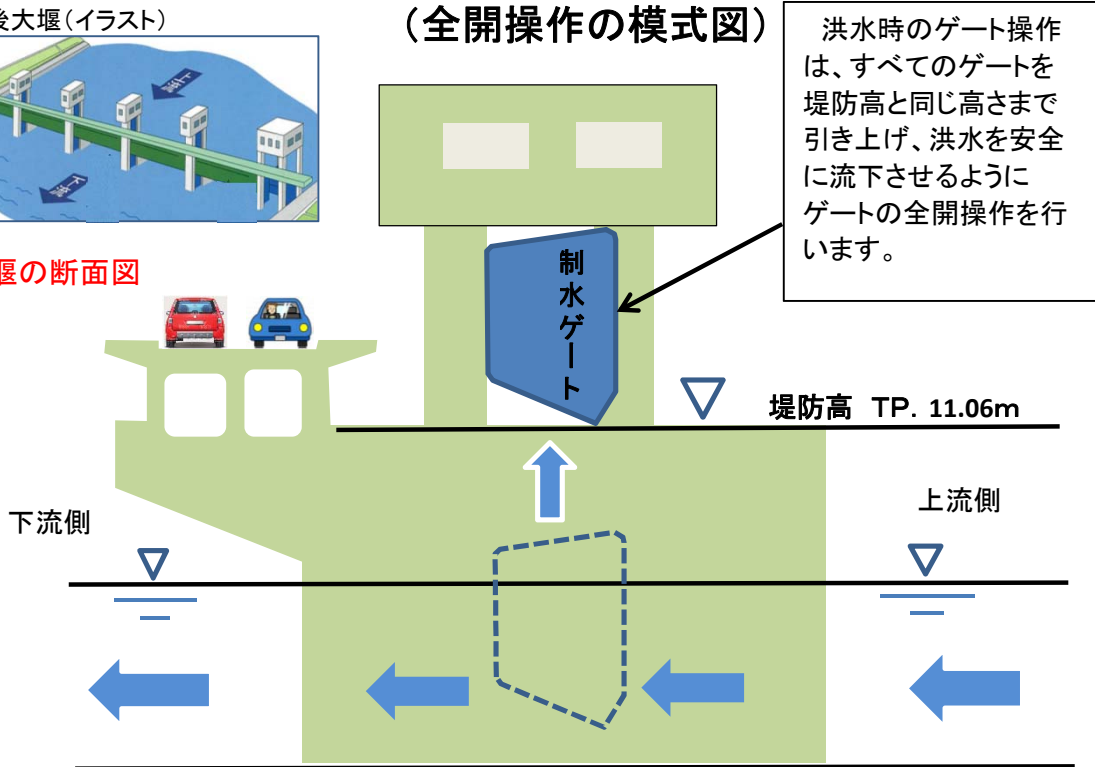
堰の断面図

洪水時のゲート状態 (全開操作の模式図)

筑後大堰(イラスト)
