独立行政法人水資源機構

筑後川下流総合管理所

## 筑後大堰では洪水時の 操作（ゲート全開）を実施しました

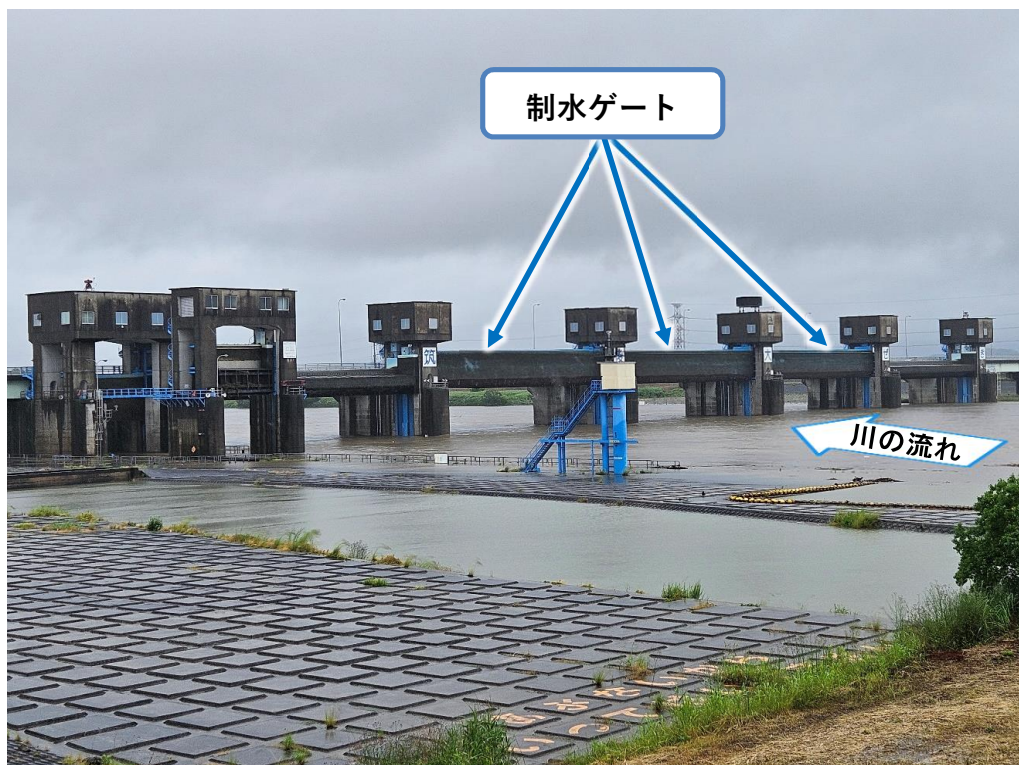
6月10日13時撮影

ゲート全開操作開始後の筑後大堰  
(左岸上流側から筑後大堰を望む)

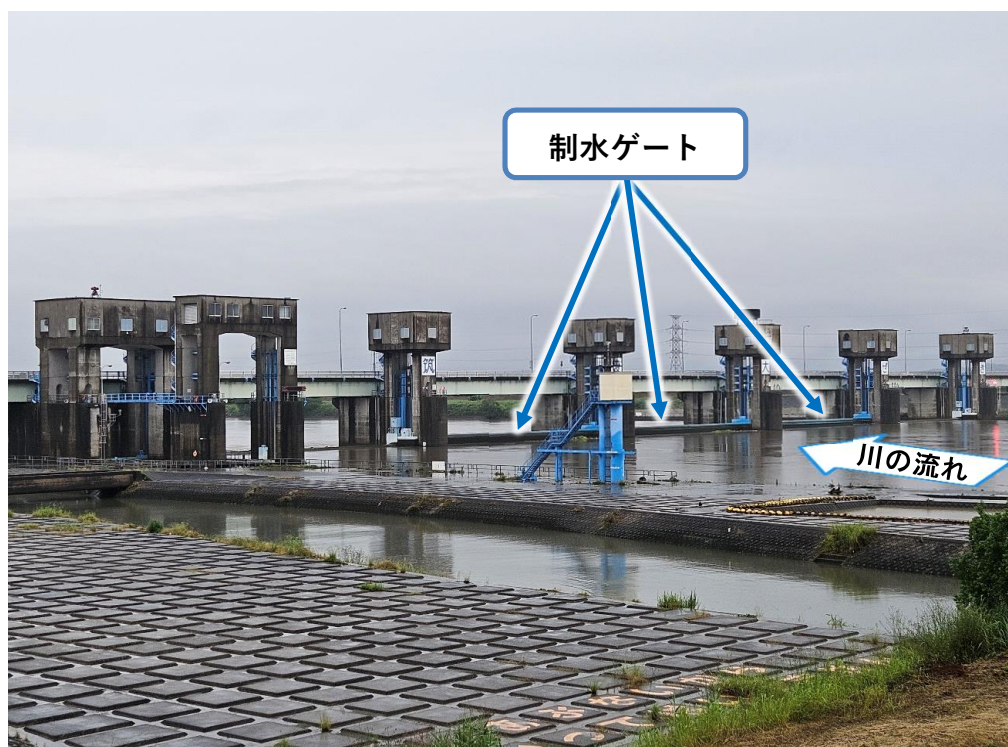
6月11日6時撮影

ゲート全開操作終了後の筑後大堰  
(左岸上流側から筑後大堰を望む)

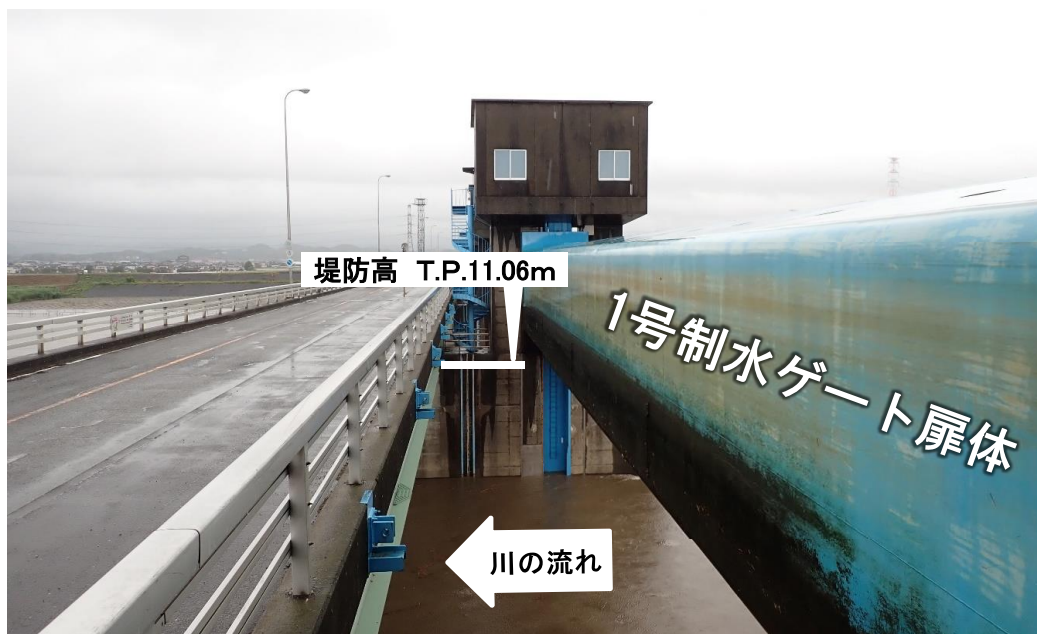
6月10日14時撮影

ゲート全開操作開始後の筑後大堰  
(1号制水ゲートを左岸から右岸方向に望む)

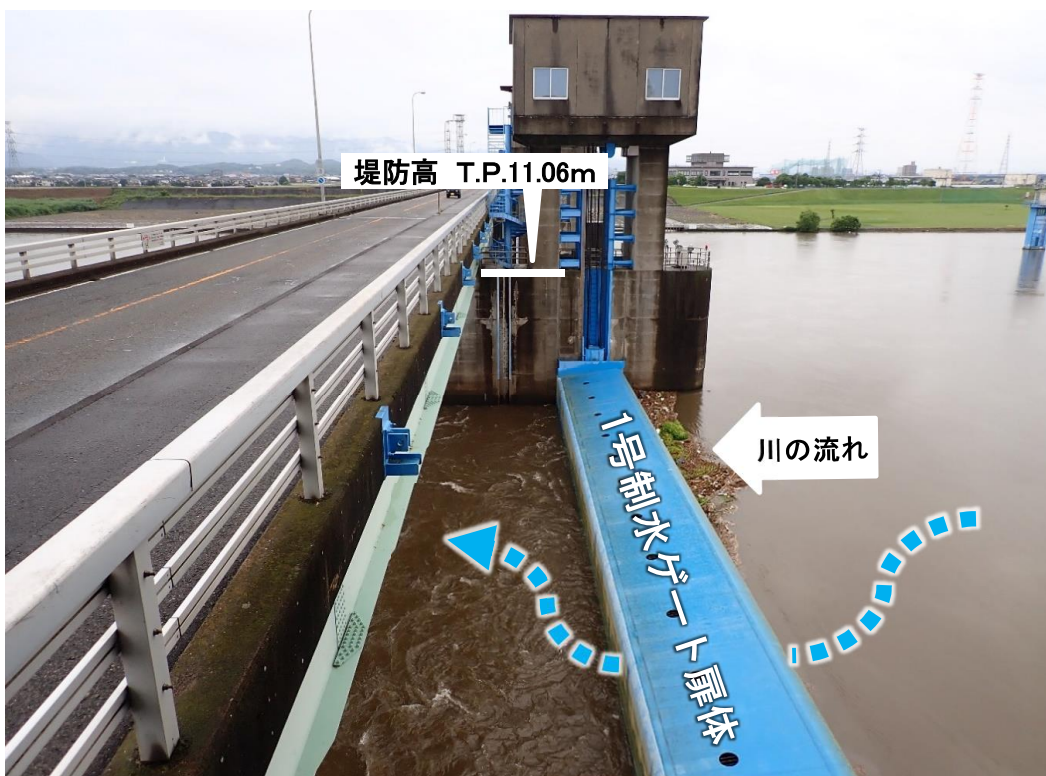
6月11日9時撮影

ゲート全開操作終了後の筑後大堰  
(1号制水ゲートを左岸から右岸方向に望む)

※ゲートを着水させ、ゲートの下から放流(アンダーフロー)しています。

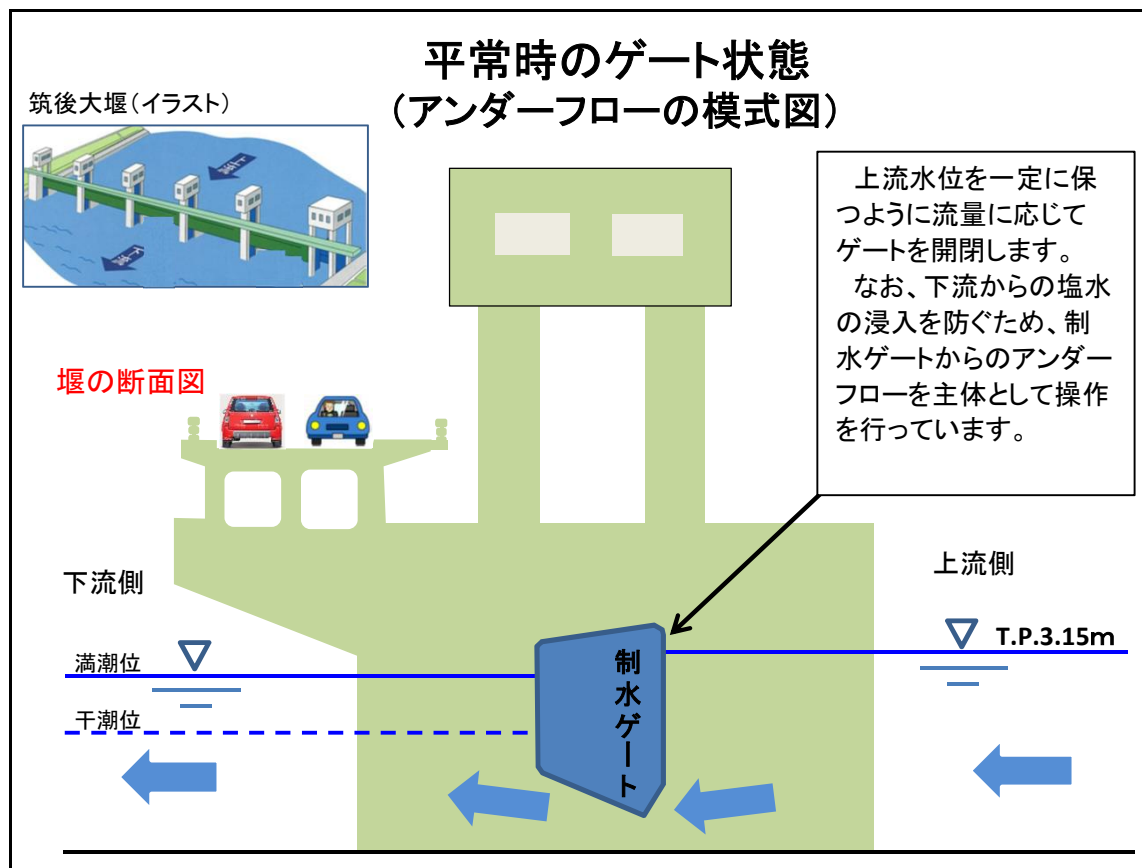
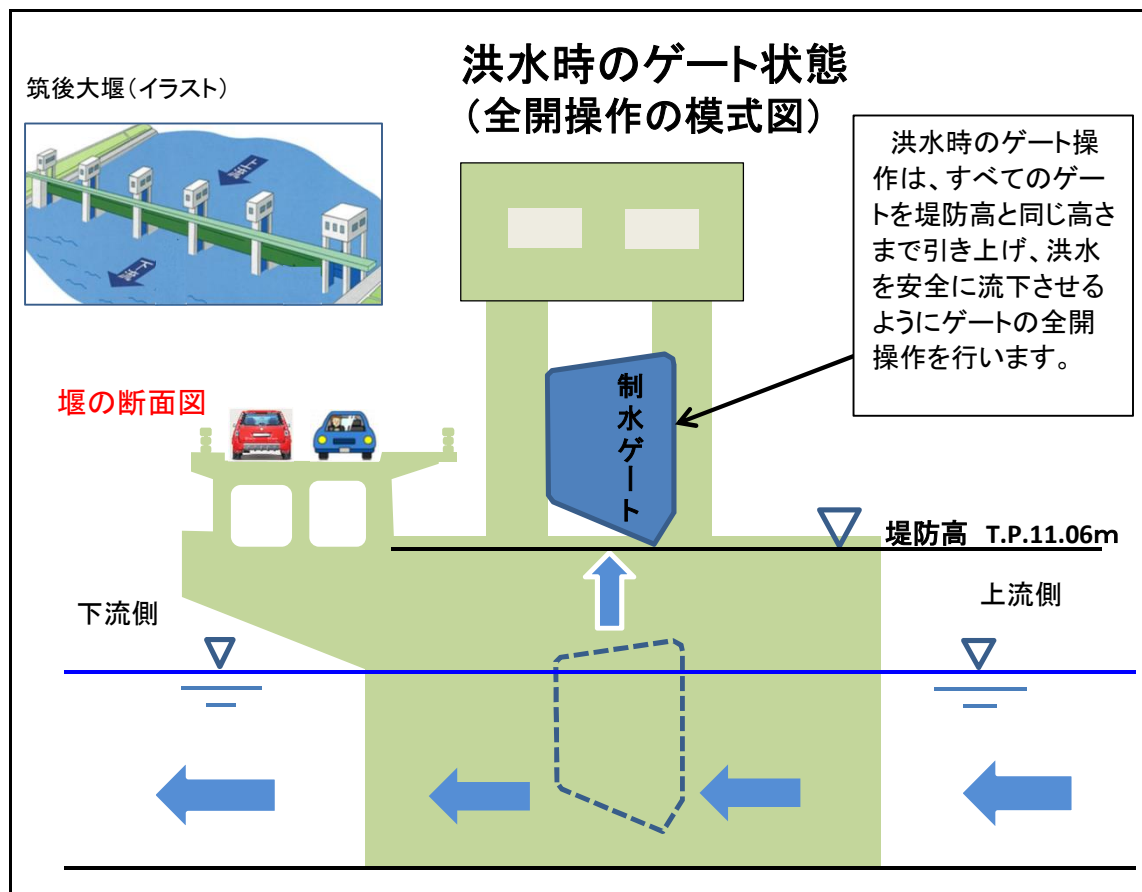
※ 堰の断面図は筑後大堰管理所側(左岸側)より見たものです。
