# 小石原川ダム環境保全対策検討委員会

平成20年7月16日

独立行政法人水資源機構

小石原川ダム建設所

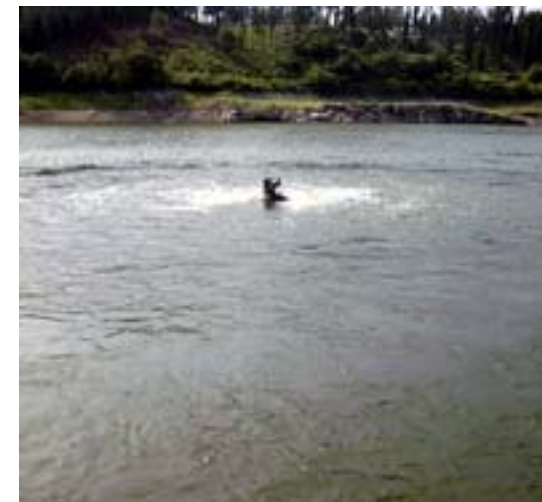
【曝気循環施設の設置例(寺内ダム)】

項目	環境保全措置の内容
ダム完成後の水温	<p>江川ダム貯水池に曝気循環施設を設置し、温水層を取水口の水深まで確保し、水位の低下に伴う取水口の切替時の同ダムの下流における急激な水温の低下を緩和する。</p> <p>寺内ダム貯水池に曝気循環施設を設置し、温水層を下段ゲートの水深まで確保し、選択取水設備の取水範囲を超える水位の低下時の同ダムの下流における急激な水温の低下を緩和する。</p>

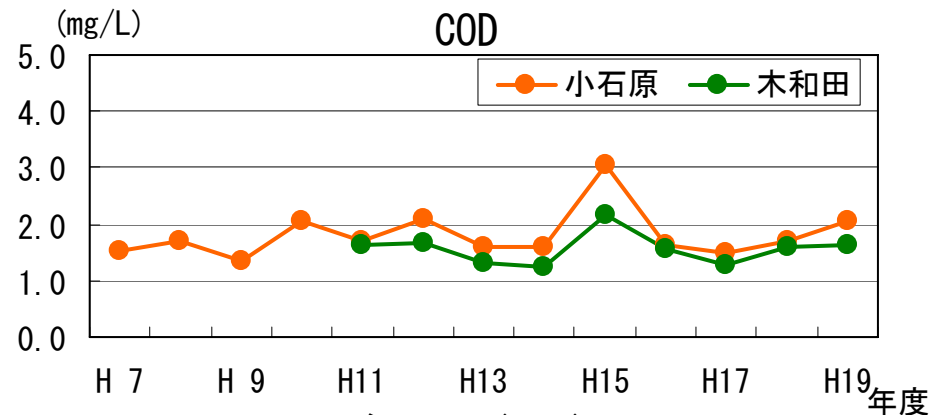
【小石原川(小石原地点)、佐田川(木和田地点)における水質】

年度	H 7	H 8	H 9	H10	H11	H12	H13	H14	H15	H16	H17	H18	H19
小石原	BOD	75%値	0.9	0.9	0.7	0.7	0.6	0.7	0.5	0.6	1.1	0.8	0.5	0.7	0.8
	COD	平均値	1.5	1.7	1.4	2.1	1.7	2.1	1.6	1.6	3.0	1.6	1.5	1.7	2.1
	T-N	〃	0.582	0.811	0.589	0.671	0.717	0.743	0.704	0.666	0.777	0.771	0.828	1.086	1.046
	T-P	〃	0.020	0.017	0.015	0.018	0.014	0.016	0.014	0.014	0.024	0.015	0.013	0.014	0.016
木和田	BOD	75%値	—	—	—	—	0.4	0.5	0.5	0.5	0.7	0.6	0.4	0.9	0.6
	COD	平均値	—	—	—	—	1.6	1.7	1.3	1.2	2.2	1.6	1.3	1.6	1.6
	T-N	〃	—	—	—	—	0.851	0.889	0.821	0.765	0.839	0.958	0.921	1.238	1.121
	T-P	〃	—	—	—	—	0.023	0.022	0.021	0.021	0.023	0.021	0.020	0.021	0.022

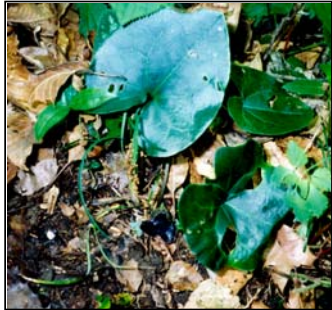
種名	ミヤコアオイ（ウマノスズクサ科）	移植方法	個体の移植	生活系	多年生草本
到達目標	結実及び個体数の増加			生育環境	森林内
移植試験		経 過			
方法	時期	H17	H18	H19	H20
個体	H17. 9	移植	開花	開花	消失
移植	H18. 12		移植	つぼみ	生育確認

H17移植個体は、H18及びH19に開花が見られた。獣による掘り起こし跡がみられ、対策を要する。H18移植個体については、1地点で生育が維持されている。

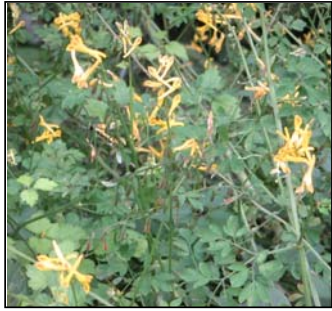
種名	ナガミノツルキケマン（ケシ科）	移植方法	播種	生活系	越年草		
到達目標	結実及び定着			生育環境	林縁地		
移植試験		経 過					
方法	時期	H15	H16	H17	H18	H19	H20
播種	H15. 11	播種	発芽	結実	消失		
	H17. 4			播種	発芽	消失	
	H17. 10			播種	発芽	消失	
	H18. 11				播種	発芽	生育確認

H15, H17播種個体は、発芽はしたものの作業道や下草刈りの影響を受けたため、消失した。H18播種個体については、H19に発芽を確認した。なお、生育個体数の減少が認められる。

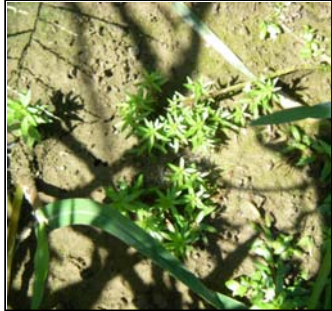
種名	ミズマツバ（ミソハギ科）		移植方法	表土移植	生活系	1年生草本
到達目標	結実及び定着				生育環境	水田等の湿地環境
移植試験		経過				
方法	時期	H16	H17	H18	H19	H20
表土 移植	H16. 11	移植	移植先の水田が休耕となり発芽せず			
	H17. 5 (プランター)		移植 発芽 結実	結実	発芽なし	
	H18. 6 (プランター)			移植 発芽 結実	発芽なし

H17移植個体については、H17, H18に密生及び結実が確認された。H18移植個体は、水没深の異なる4試験区を作り、1個体の発芽・結実が確認された。

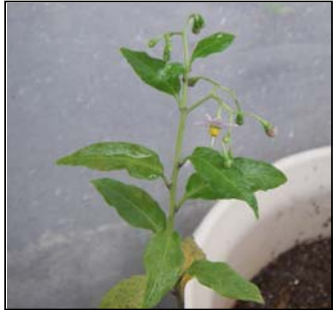
種名	マルバノホロシ（ナス科）		移植方法	播種・挿し芽	生活系	多年生草本	
到達目標	結実及び個体数の増加				生育環境	林縁地	
移植試験		経			過		
方法	時期	H15	H16	H17	H18	H19	H20
播種	H15. 11	播種	発芽	結実			確認なし
	H17. 4			播種 発芽	消失		
挿芽	H18. 11				播種	発芽	確認なし
	H17. 10			移植	開花		生育確認
	H18. 11				移植		生育確認

播種による個体は、いずれも発芽した。H15個体については、H17に結実を確認した。なお、個体数は減少している。H17の挿し芽による個体は、H18に移植し現在も生育は維持されている。

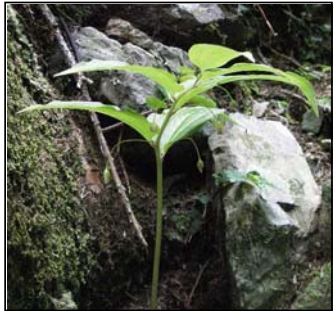
種名	ヒメナベワリ（ビャクブ科）		移植方法	個体の移植・播種	生活系	多年生草本
到達目標	結実及び個体数の増加				生育環境	源流河岸
移植試験		経		過		
方法	時期	H18	H19	H20		
播種	H18. 9	播種				発芽の確認なし
	H19. 11		播種			発芽の確認なし
個体	H19. 11		採取 結実	移植		生育の確認なし*

播種については、現在のところ発芽は確認されていない。移植した個体については生育が維持されている。しかし、移植後間もないことから今後の経過観察が必要である。
