第3回
小石原川ダム環境保全対策検討委員会

平成27年3月11日

独立行政法人水資源機構

朝倉総合事業所

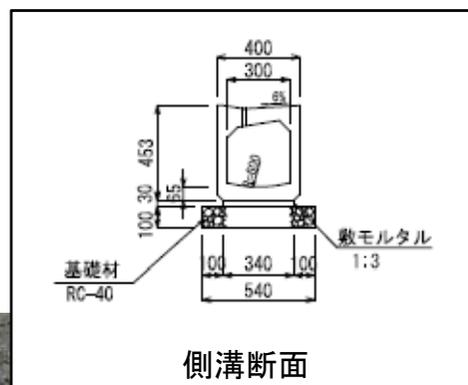
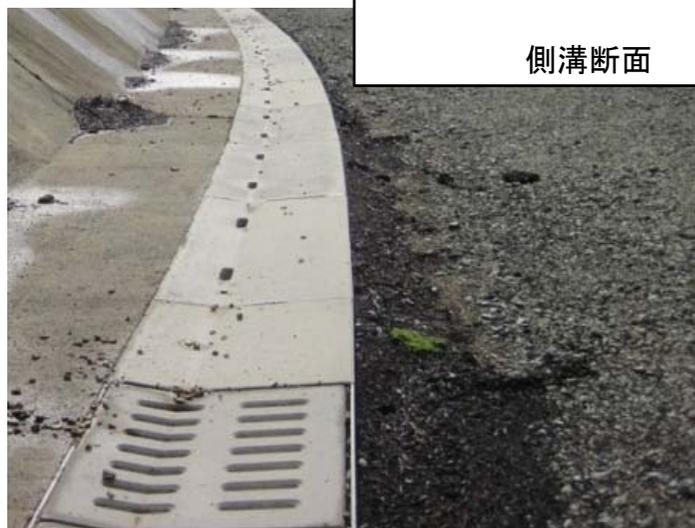
付替国道の側溝

- 付替国道の側溝については、小動物が入り込み難い開口部の小さい構造の側溝を使用している。
- 付替林道の側溝については、小動物が落ちないL型側溝を使用している。

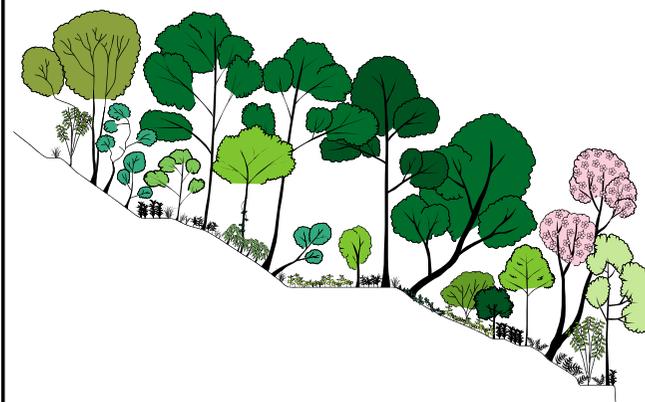
常落混交広葉樹林の復元・整備イメージ

●動物の生息環境や餌を供給し、景観的にも望ましい樹林となるよう、以下に示す観点を有した樹林を目指すことを基本とする。

- ①地域に生育する常緑広葉樹や落葉広葉樹による樹林
(地域の典型的な生息・生育環境の回復)
- ②高木、中木、低木からなる階層構造の発達した樹林
(多くの動物や植物が生息・生育できる)
- ③実がなる樹林
(多くの動物にとって餌場となる)
- ④新緑、花や紅葉による季節的な変化を備えた樹林
(視覚的に季節感が得られる)

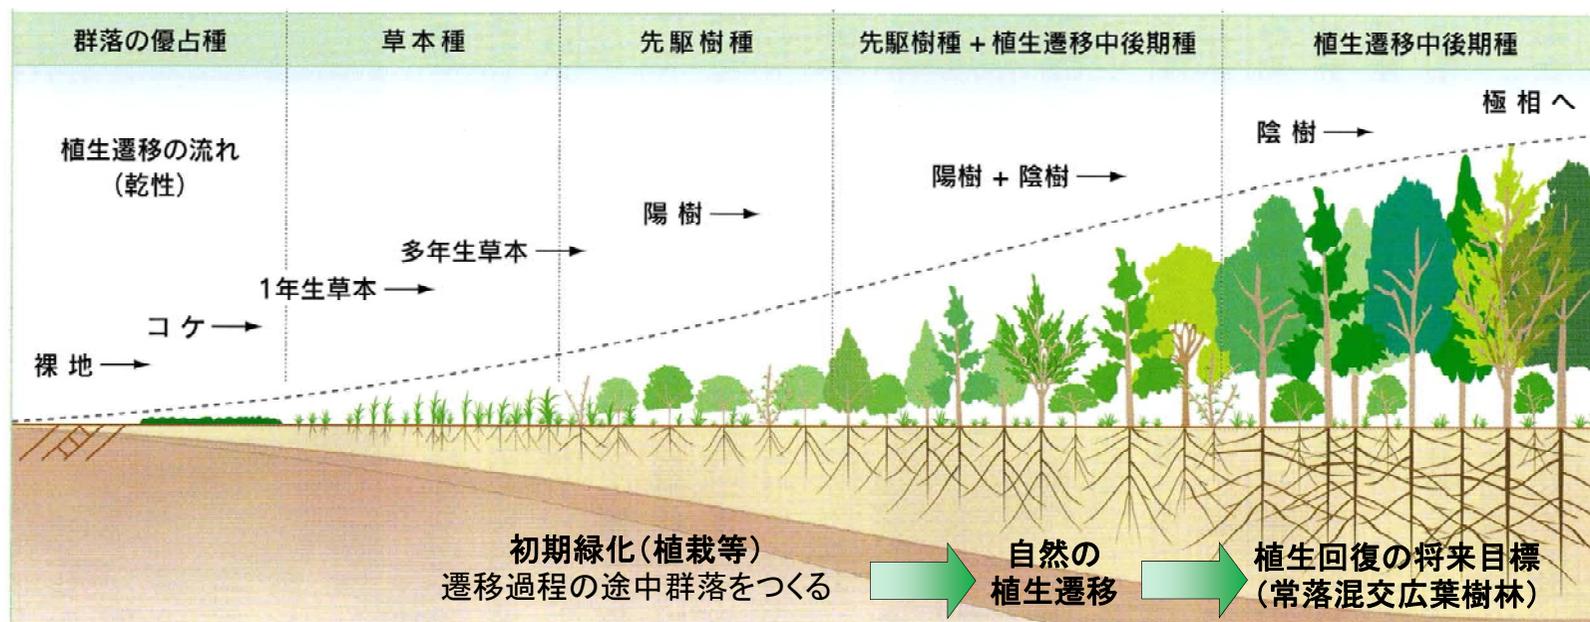
- 常落混交広葉樹林としての極相段階に至るまでには、長期を要する。
- このため、植生遷移の特性を活かした樹種による初期緑化(植栽等)を行い、「先駆樹種が優占する中高木林で、林内に遷移中後期樹種も生育する群落」を早期群落造成する。
- 早期群落の造成により、外観上は概ね樹林となり、常落混交広葉樹林への遷移期間の短縮を図る。
- その後、自然の植生遷移によって、常落混交広葉樹林を形成させる。

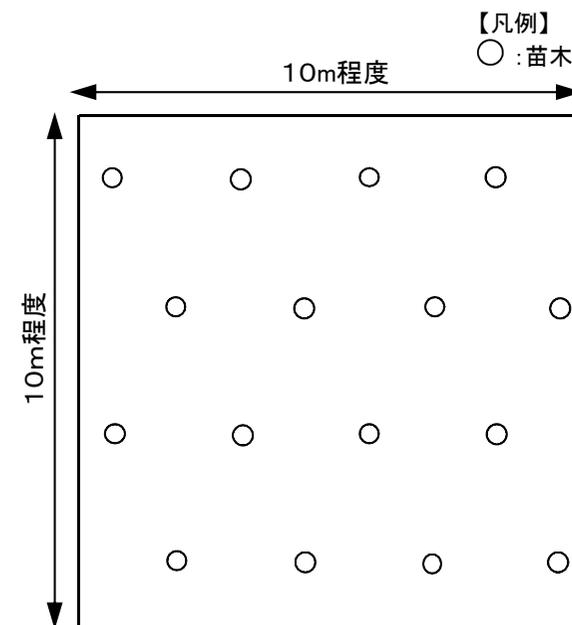
植栽密度・配置のイメージ

- 植栽密度は、植栽目的や目標形態を踏まえて設定する必要がある。
- 環境保全措置の保全対象種であるミゾゴイ・フクロウは、森林性の大型鳥類であり、林内を飛翔する場合、植栽密度が高すぎると飛翔困難になる可能性が考えられる。
- このため、植栽目的である生息環境としての機能・効果を期待できるよう、10～20本/100m²程度の植栽密度を基本とする。

密度 (うっ閉度)	20～40本/100m ² (70%以上)	10～20本/100m ² (30%～70%)
空間的 特性	・内部は閉じられた暗く陰鬱な空間	・林床に光が通る明るい樹林空間

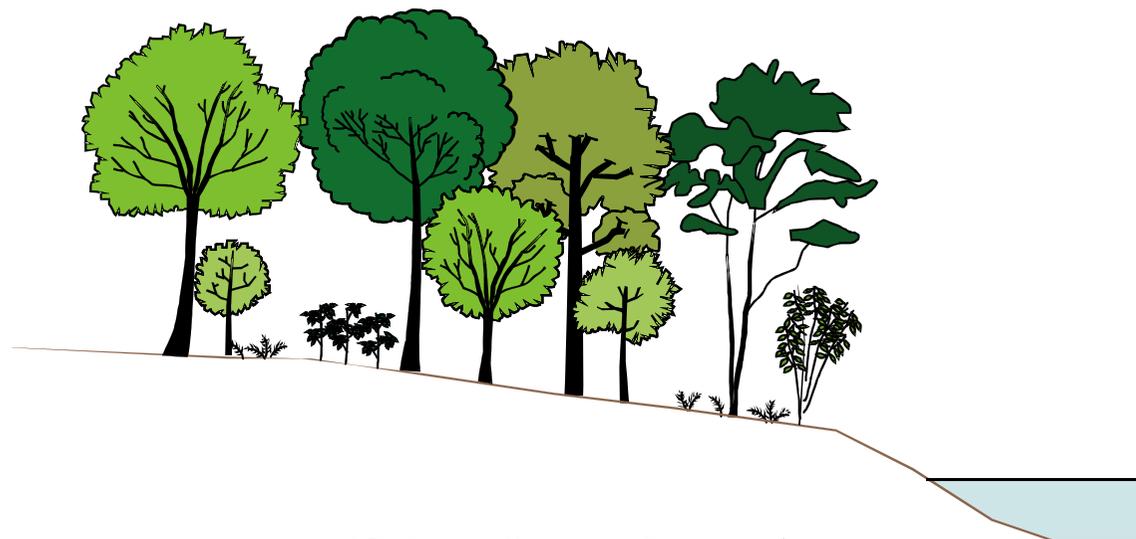
溪畔林の復元・整備イメージ

- 事業実施区域及びその周辺に分布している溪畔林は、ネムノキ、ケヤキ、ムクノキ等が優占し、タブノキ、ヤブツバキ、エノキ等が生育している。
- 「溪畔林」の復元・整備は、哺乳類のスミスネズミを対象とした環境保全措置であることから、周辺に分布する群落を参考にして、本種の生息環境を提供するエノキやケヤキ等からなる樹林を目標とする。

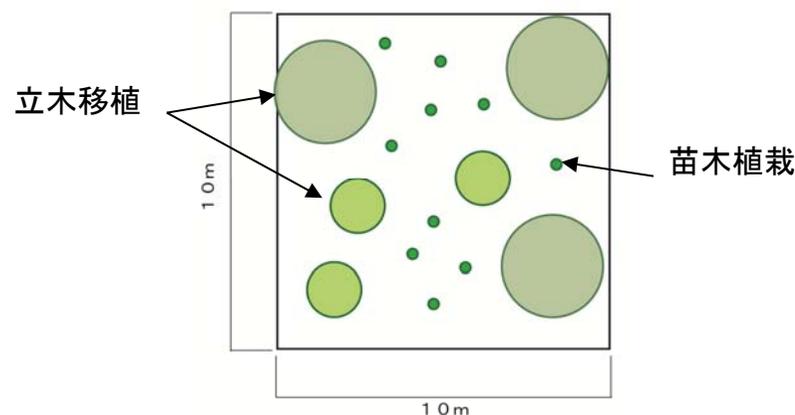
植栽密度・配置の基本

- 植栽密度は、植栽した樹木が生長し、将来的に林床に光が通る程度の樹林構成とすることを踏まえて、10～20本/100m²程度を基本とする。
- 植栽配置は、立木及び苗木を不等間隔にランダムにすることを基本とする。
- 立木移植の間に苗木植栽することとし、確保できる立木移植の本数に応じて、植栽苗木の本数は設定していく。
- 候補樹種は、現地に成立する溪畔林の構成種及び育苗試験の結果を参考にし、11種を選定した。ただし、移植立木は、候補樹種以外で確保可能な樹種がある場合、適宜用いることも考えていく。

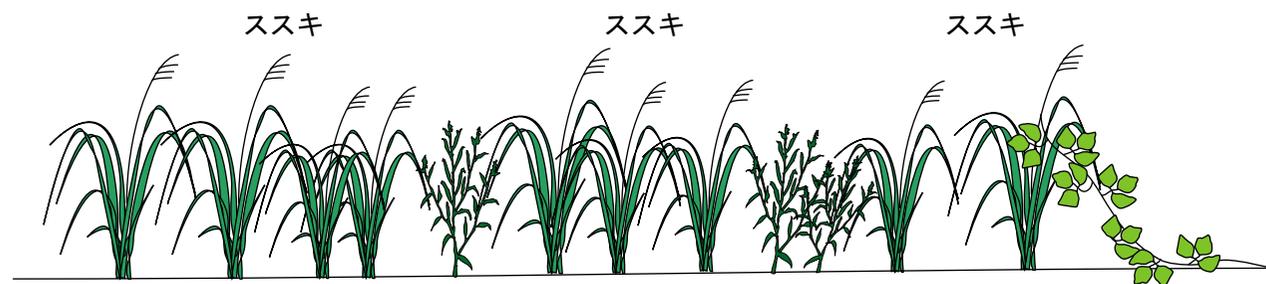
草地の復元・整備イメージ

- 樹種は、ミヤマチャバネセセリの食草となるイネ科の草本類で、現地周辺で、最も良く見られ草地の優占種であるススキとする。
- それ以外の種は周囲からの侵入や、植物材料の採取地からススキと同時に移植された植物種とする。
- 緑化手法としては、導入種であるススキを移植または播種を基本とする。

移植	播種
<ul style="list-style-type: none">● 改変予定地のススキ草地から表土ごと個体を採取し移植する。	<ul style="list-style-type: none">● 事業実施区域及びその周辺のススキから種子を採取し播種する。

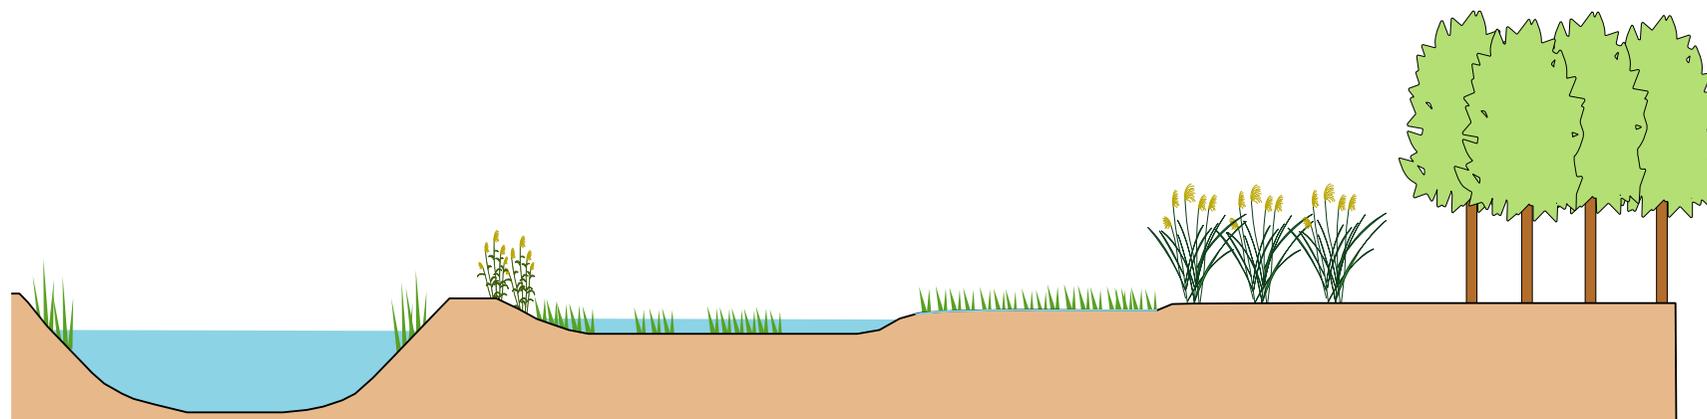
湿地環境の整備イメージ

- イモリやカエル類は開放的な池の浅場、水深の浅い湿地から湿性草地や草地を主な生息範囲とし、ニホンヒキガエル、ヤマアカガエルは湿地環境に隣接する樹林地を利用する。
- ネズミ類は湿性草地から隣接する草地、樹林地を生息範囲とする。また、昆虫類のシマゲンゴロウ、ガムシ、止水性のトンボ類は開放的な池から水深の浅い湿地を生息範囲とする。
- 以上から、整備にあたっては、開放的な池、水深の浅い湿地、湿性草地、草地、樹林地の環境条件が必要と考えられる。

開放的な池	浅場	水深の浅い湿地	湿性草地	草地	樹林地
<ul style="list-style-type: none"> ・日当たりの良い水位の安定した池 ・浅いところには抽水植物が生育 ・中心部の深い所には開放水面がある。 		<ul style="list-style-type: none"> ・日当たりの良い水深の浅い水域～過湿の湿性草地 	<ul style="list-style-type: none"> ・日当たりの良い湿～過湿の湿性草地 	<ul style="list-style-type: none"> ・日当たりの良い草地 ・ススキ等やや乾いたところに生える植物も生育 	<ul style="list-style-type: none"> ・湿地環境に隣接する樹林

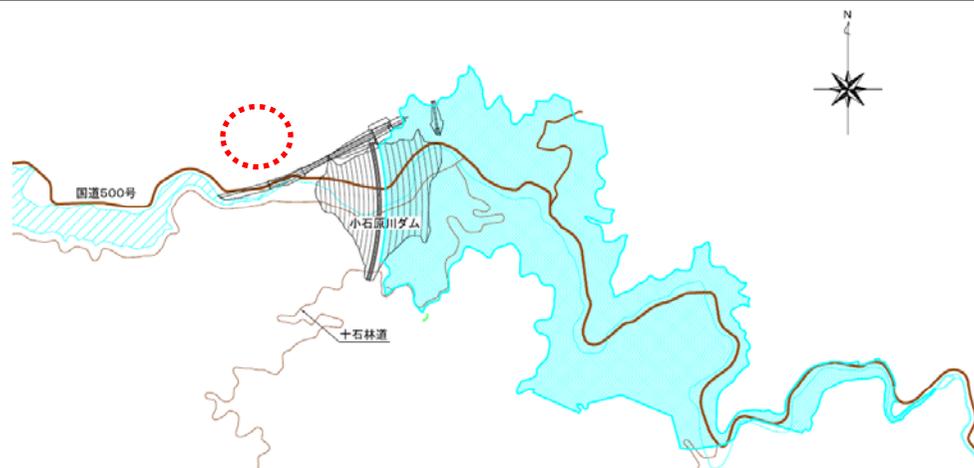
代替横坑の整備予定箇所

- 本種の環境保全措置である「ねぐら環境の整備」は、前回委員会で取り決めた対応に向けて、H25年度より、整備着手の手続きを進めている。
- しかし、複数回の発注手続き等を行ってきているが、工事施工に必要な技術者や作業員（坑夫）の確保が困難であること、工事場所の地理的条件が厳しいことなどを理由とし、受注意向を示す工事業者が皆無な状況が続き、整備に着手出来ていない。
- このため、整備後の代替横坑の環境に慣れる複数年の期間を確保することが困難な状況にあるが、引き続き、整備着手する方策を進め、本種が生息する地質調査横坑がダム工事に伴い消失する前の早期整備完了を目指していくこととする。

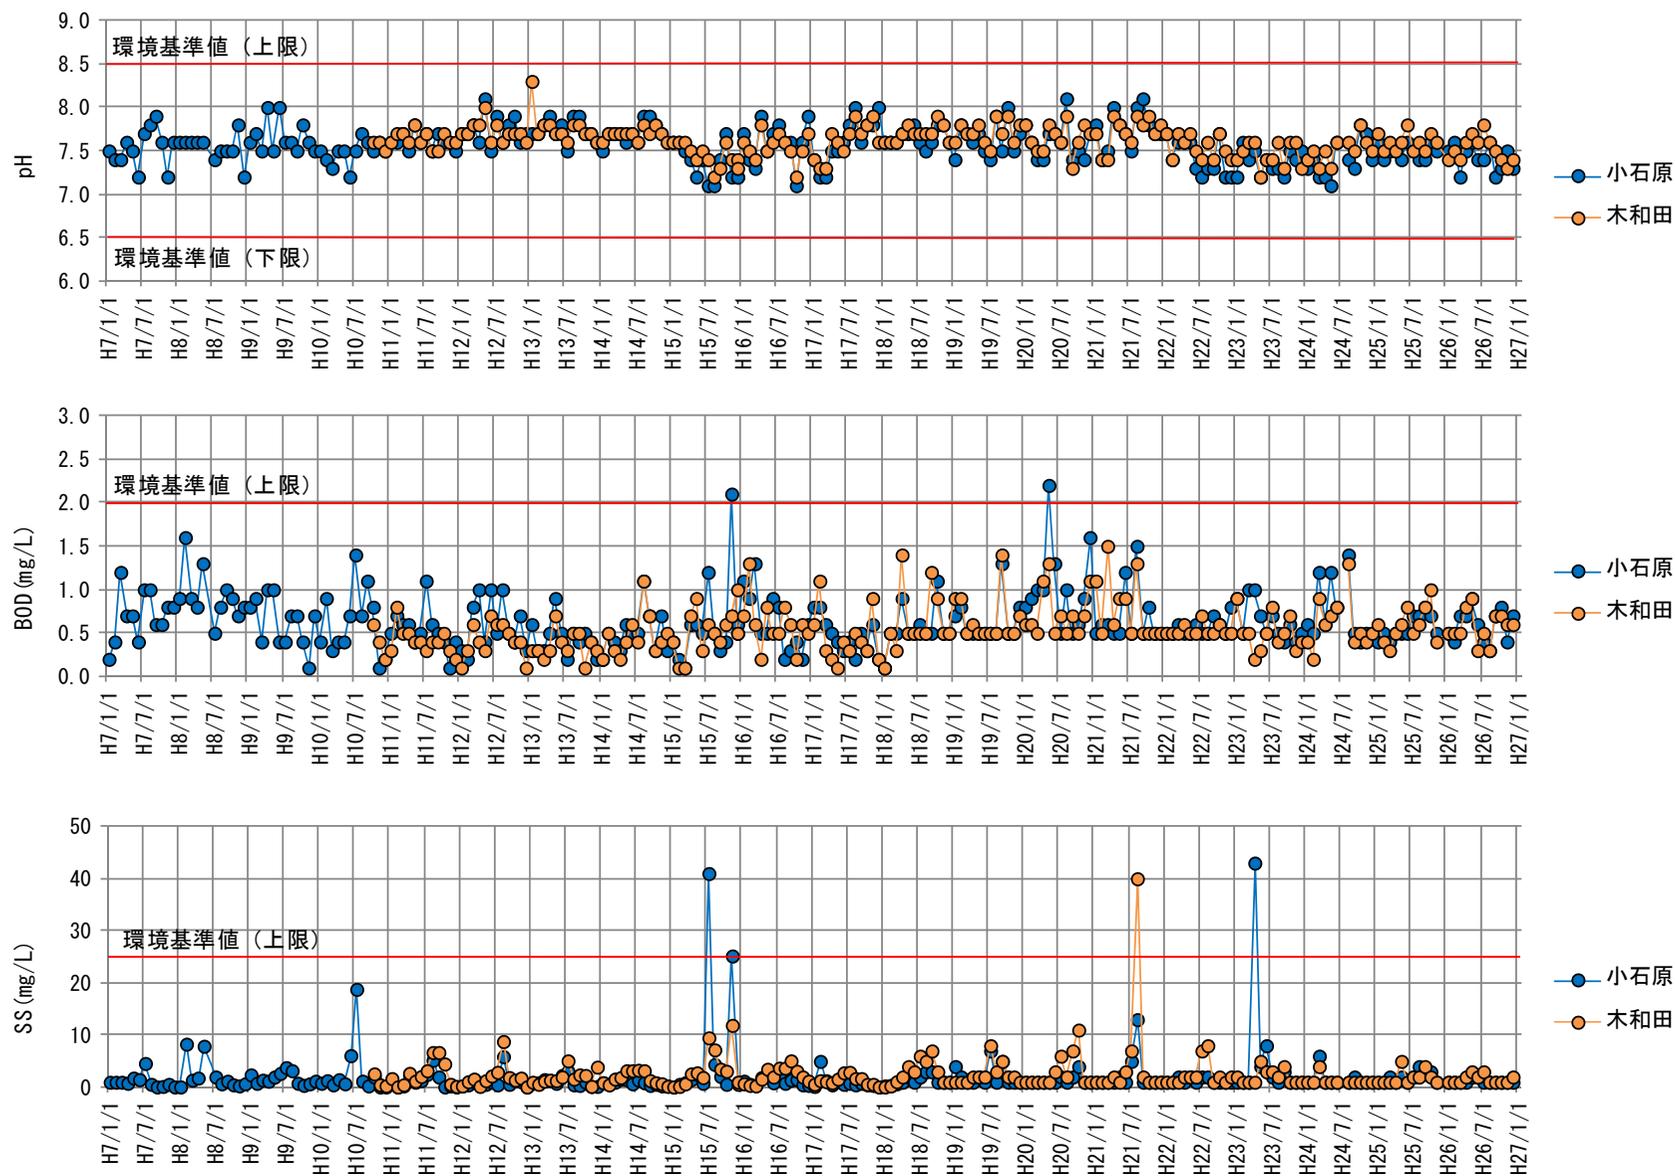
水質調査（調査結果(pH,BOD,SS)）

- 小石原川及び佐田川は、環境基準の河川A類型に指定されている。
- 生活環境項目の全平均及び至近5ヶ年平均は、小石原地点及び木和田地点ともに大腸菌群数を除き、河川A類型の環境基準を満足している。
- 健康項目も小石原地点及び木和田地点ともに環境基準を満足している。

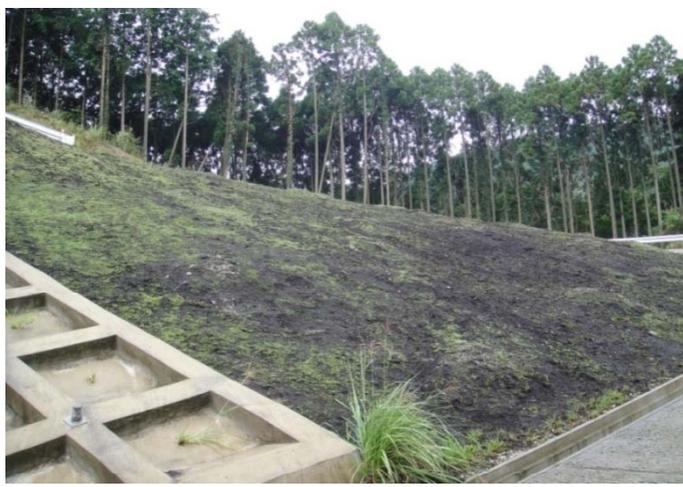
- 道路工事等の法面には、周囲からの在来種子の飛来を期待し、植生基材は無種子吹付けにて進めていたが、活着状況が悪い傾向にある。
- このため、種子有りに転換することとし、使用する種子は事業地周辺で採取した草本種子（チカラシバ・イタドリ・ススキ）を基本として、それらを植生基材に混合させた法面緑化に取り組んでいる。
- 今後、採取可能な種子量の状況を踏まえながら、在来種緑化に努めていく。

無種子吹付け状況（2年経過後）
・植生発達前に表層が風化。
・発芽してもシカの食害を受ける。

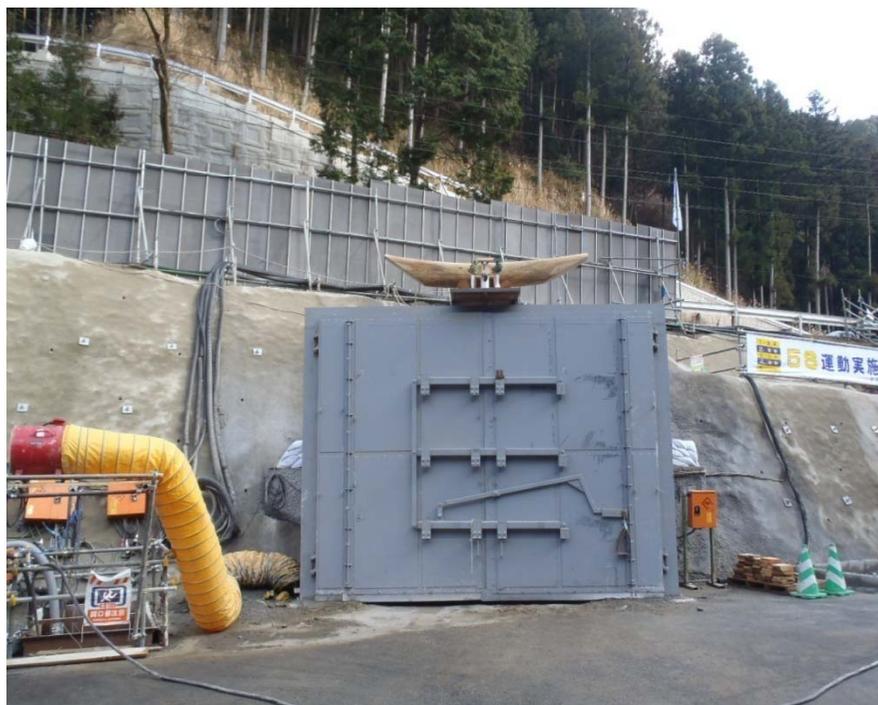
防音壁の設置状況(全閉時)

- トンネル工事では、坑口に防音壁を設置し、発破掘削に伴い発生する騒音の抑制に努めている。

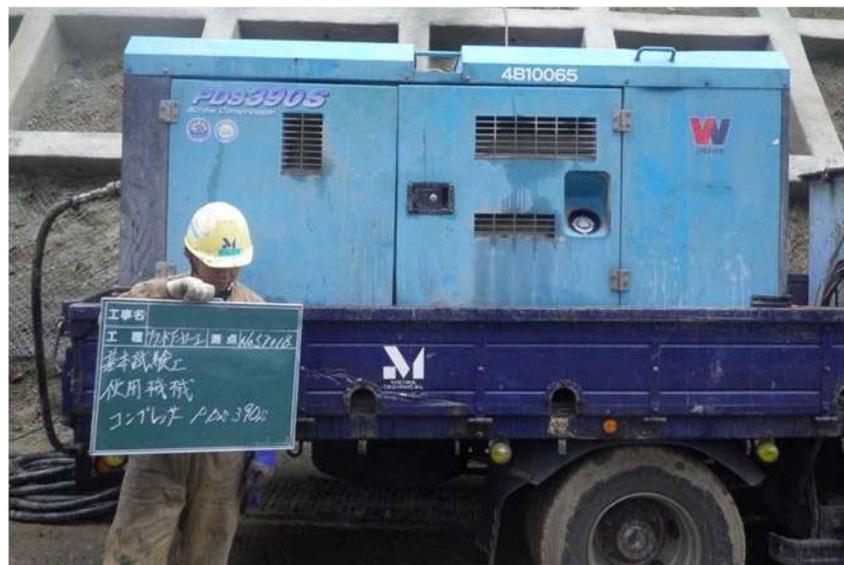
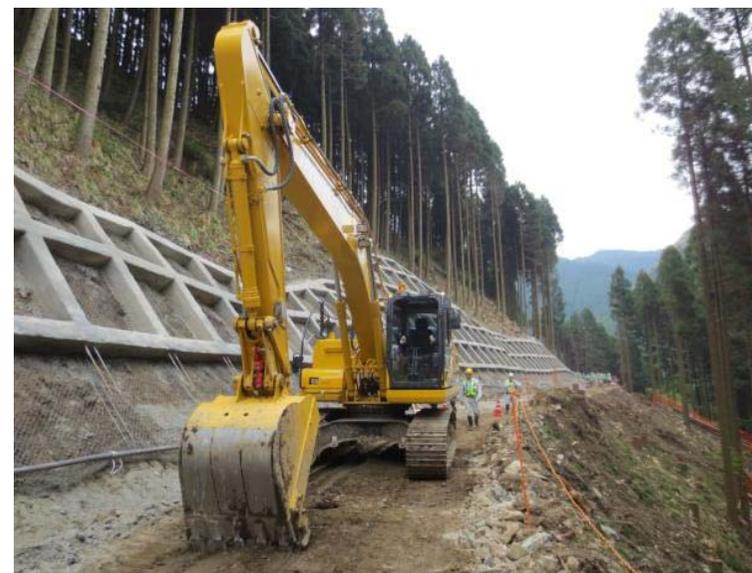
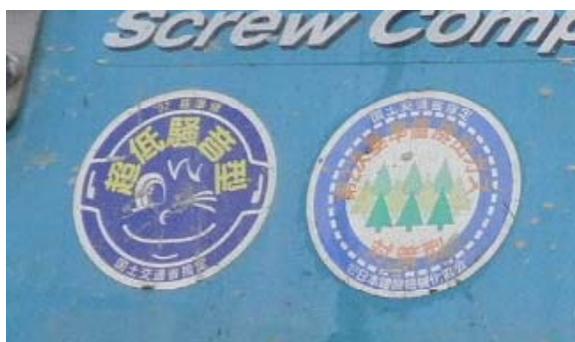
超低騒音型建設機材の導入

- 超低騒音型建設機材やハイブリッド型重機※を導入するとともに、吹付機械にサイレンサー着用等を設置し、工事騒音の抑制に努めている。

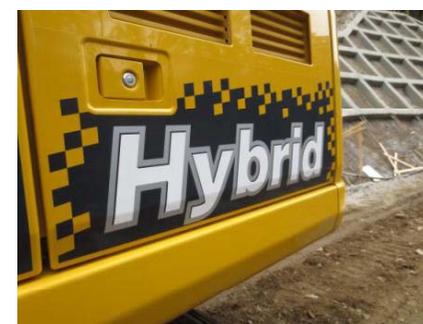
ハイブリッド型重機の導入

※電気モーターによる動力アシストにより燃費向上や排気音の軽減

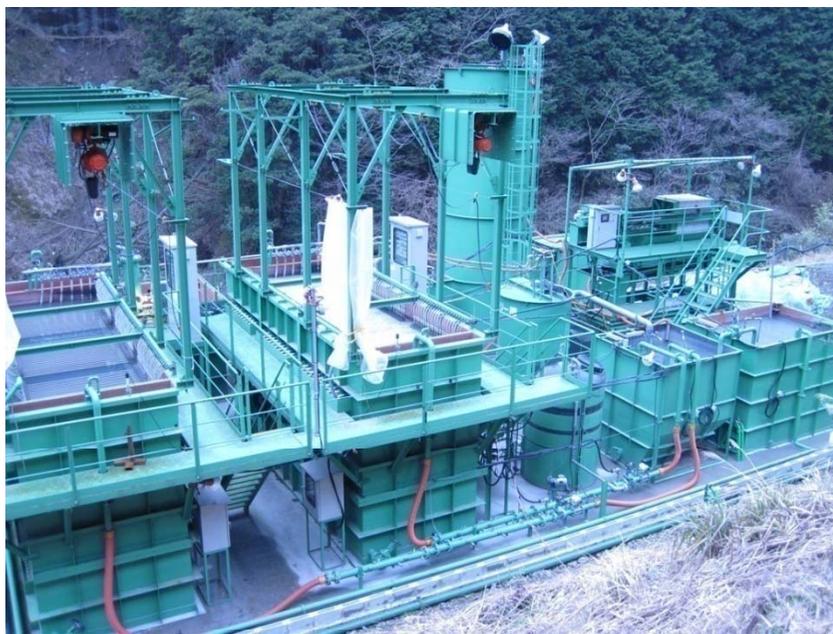
濁水処理設備の設置

- トンネル掘削に伴う濁水対策として、濁水処理設備を設置・運用し、濁水を直接河川に流さないようにしている。
- 夜間作業では光の拡散を防止するため下方に向けたルーバーを取り付けたライトを使用している。

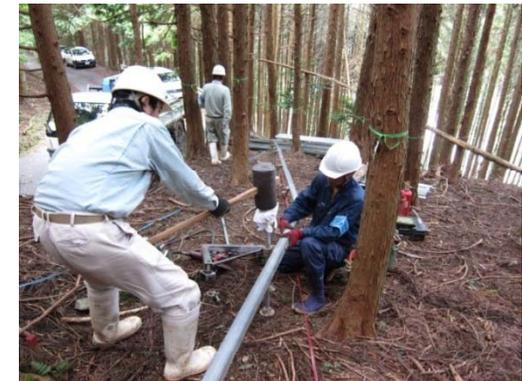
モノレール設置状況

- モノレール支柱設置の際は、打音の抑制を図るため、布製緩衝材と硬質ゴム製ハンマーを使用した。
- 削岩機の使用を避ける為、露岩部への支柱設置が極力無いようなモノレールルートを選定した。
- 営巣場所の近傍で調査ボーリングを行う際は、作業箇所周辺を防音シートで覆うとともに、人の出入りを極力避けるべく、現場作業員は最小2名とした。
