第4回  
小石原川ダム環境保全対策検討委員会

平成28年3月23日

独立行政法人水資源機構

朝倉総合事業所

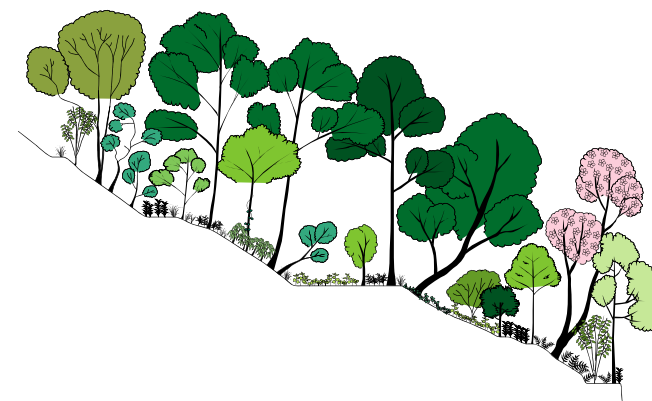
<p>目標とする樹林</p>	<p>●動物の生息環境や餌を供給し、景観的にも望ましい樹林となるよう、以下に示す観点を有した樹林を目指すことを基本とする。</p>
<p>樹林の形成方法</p>	<p>●苗木植栽及び埋土種子を含んだ森林表土の撒きだしを併用することで遷移を早め、速やかに周辺と調和がとれた樹林の形成を目指す。なお、苗木の樹種は目標とする樹林の構成種をもとに、常緑樹・落葉樹、高木・亜高木・低木を織り交ぜる。</p>

常落混交広葉樹林の復元・整備イメージ

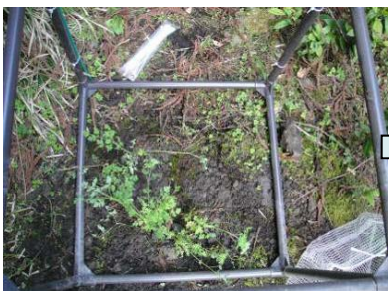
### 3-3 植物の重要な種（移植試験状況：ガミツクケマン）

- 移植個体の再生産を2回確認（H25春に移植した個体が結実し、その種子から発芽した個体も開花・結実）したことから、移植手法が確立したと判断できる。
- 食害対策を実施することで、安定して生育している。

①H25.04(2年目の個体を移植)

②H25.11(結実)

③H26.04(種子から発芽)

④H27.09(開花)

⑤H27.11(結実)

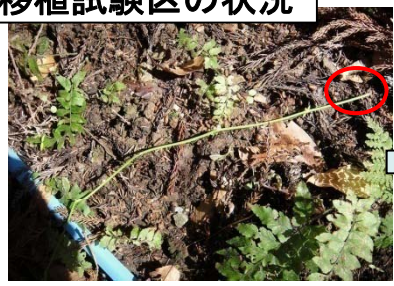
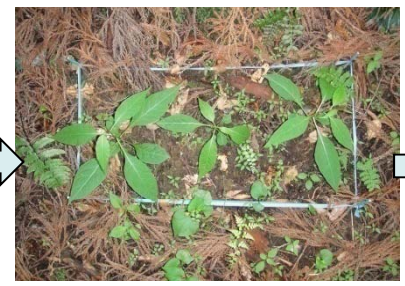
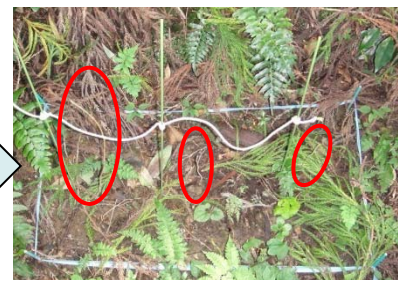
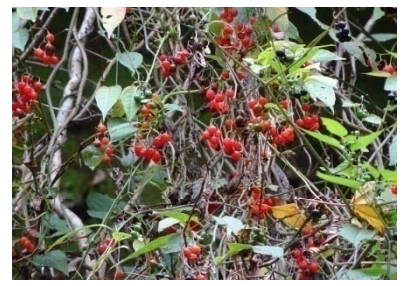
## 移植試験区の状況

- 野外試験では、開始数年で急激に生育状態が悪化。野外での開花・結実は無確認。
- 食害対策を実施した試験区でも茎を切られていることから、昆虫や小動物が関与している可能性が考えられる。今後は昆虫や小動物による食害対策も実施する。

①H27.04 (防獣ネット破損による食害)

②H27.05 (回復状況)

③H27.09 (茎切断)

人為下・自生地では開花・結実を確認

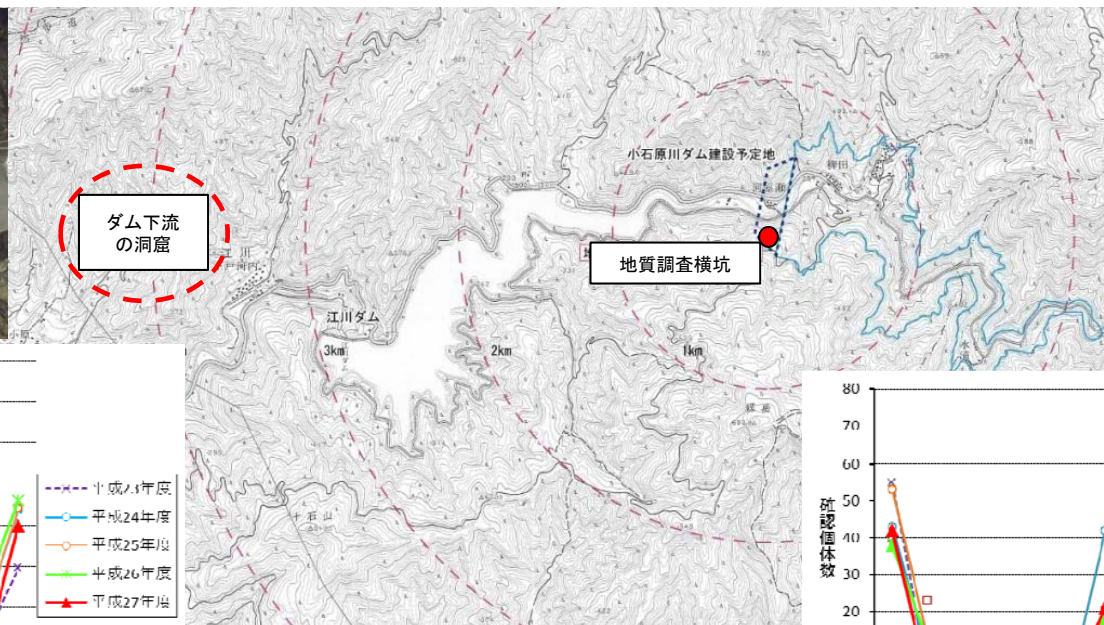
- 地質調査横坑（T-1横坑）とダム下流の洞窟にて、引き続き、コキクガシラコウモリの調査を実施した。また、地質調査横坑とダム下流の洞窟との交流関係を調べるため、地質調査横坑の個体に標識を装着して放獣している。
- ダム下流の洞窟では、平成23年度から調査を実施し、平成28年3月調査において、標識装着個体を確認（2個体）することができ、地点間の交流関係が初めて確認された。

個体数の推移(ダム下流の洞窟)

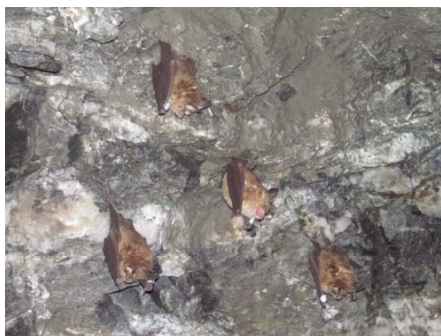
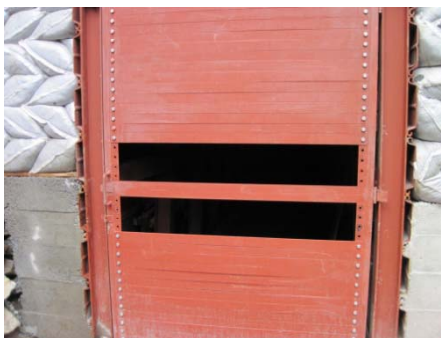
コウモリトンネル

- 平成27年度は、ダム本体建設工事により消失する地質調査横坑(T-1横坑)のコキクガシラコウモリの環境保全措置として、ねぐら環境(コウモリトンネル)を整備した。
- コウモリが活発に活動していない時期(平成28年3月6日)に、T-1横坑にてコキクガシラコウモリを46個体捕獲し、コウモリトンネルへ移殖を行うとともに、グアノ(コウモリの糞)の移動を行った。

コウモリトンネルの移殖個体

コウモリの出入口

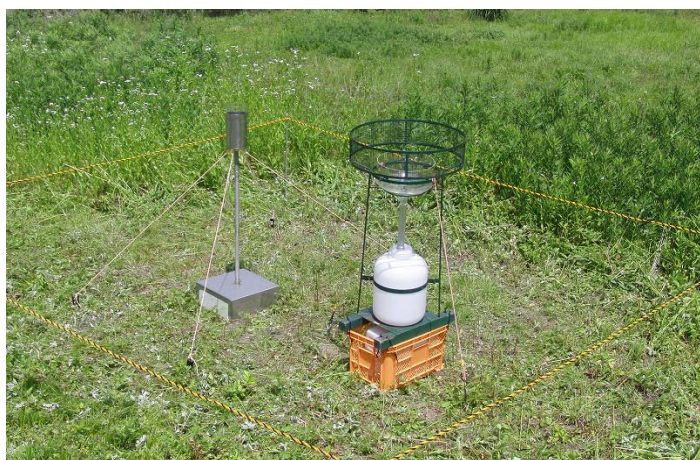
粉じん調査状況  
(左:ダストジャー、右:デポジットゲージ)

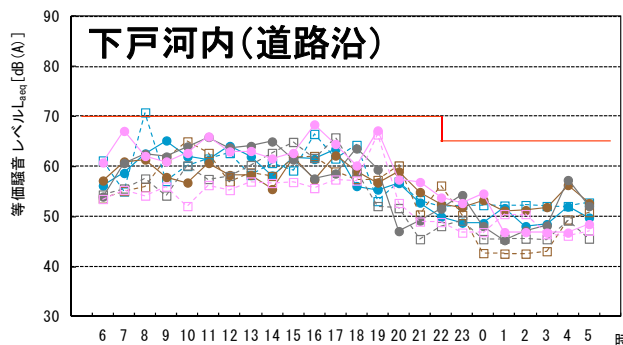
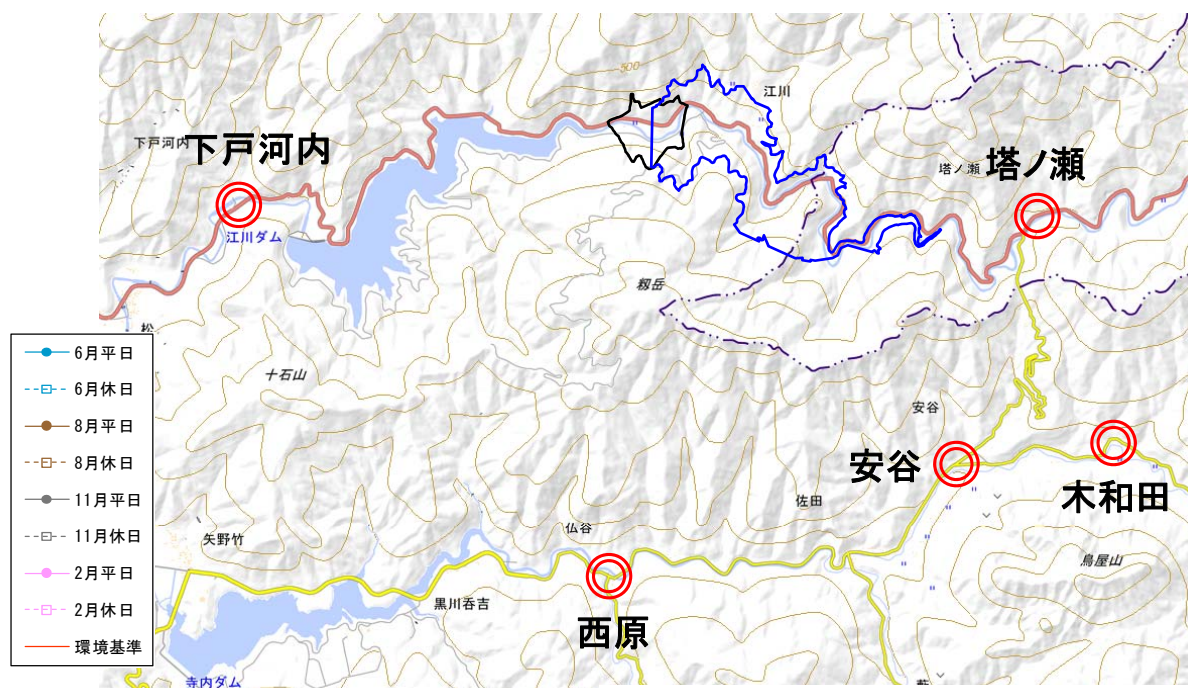
# 3-5 大気環境（騒音調査）

- 環境影響評価では、建設機械の稼働及び工事用車両の運行に係る騒音については、環境基準値を下回ると予測されている。
- H27調査では、一部で虫の音等による基準超過が見られるが概ね良好である。

環境基準超過の原因  
8月：虫(セミ、夜行性)の音  
2月：工事音

※木和田は居住地の基準を適用

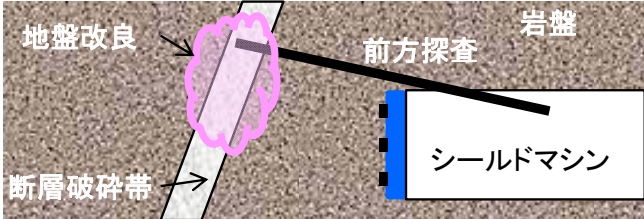
環境保全措置	環境保全措置の内容	保全対策(予定)
地質脆弱部の透水性を低下させる工法の採用	断層破碎帯等の地質構造上の脆弱部においては、透水性を低下させるための止水注入工法を採用する。	<p>切羽前方探査を行い、必要に応じてトンネル掘進前に地盤改良を行う。</p>

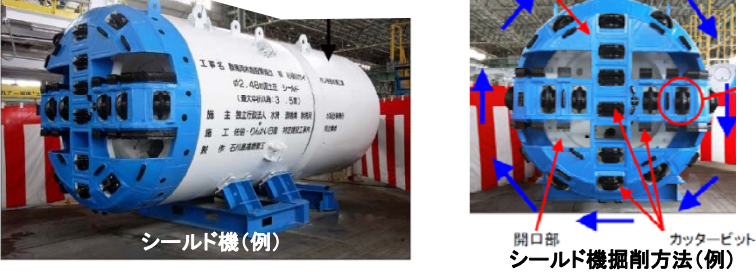
地質脆弱部を乱さない導水路掘削工法の採用	断層破碎帯等の地質構造上の脆弱部を極力乱さない導水路の掘削工法を採用する。	<p>掘削面を乱さない、密閉型シールド工法(泥水シールド工法)を採用する。</p>

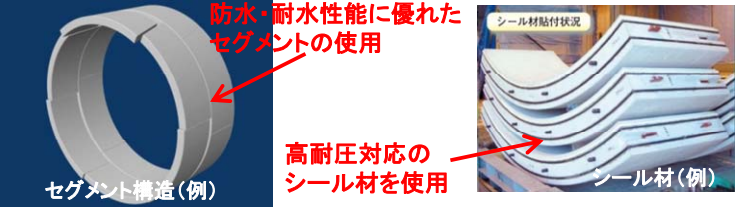
水密性を高めた導水路覆工構造の採用	導水路と断層破碎帯が交差し、発生した岩盤のゆるみに周辺から地下水が集中湧水する場合、地質状況に応じて水密性を高めた覆工構造を採用する。	<p>地下水への影響が懸念される区間については、防水・耐水圧性能に優れた水密覆工構造を採用する。</p>

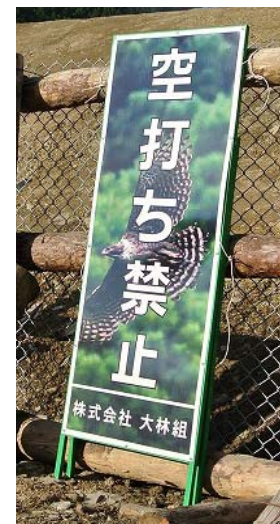
ダンプトラックによる空打ち禁止看板の設置

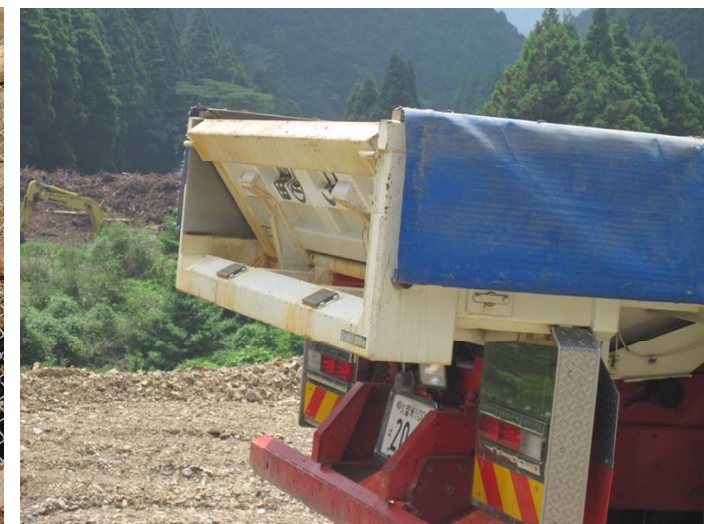
衝撃音が発生しないテールゲートを装着した車両の導入
