第5回
小石原川ダム環境保全対策検討委員会

平成29年3月27日

独立行政法人水資源機構

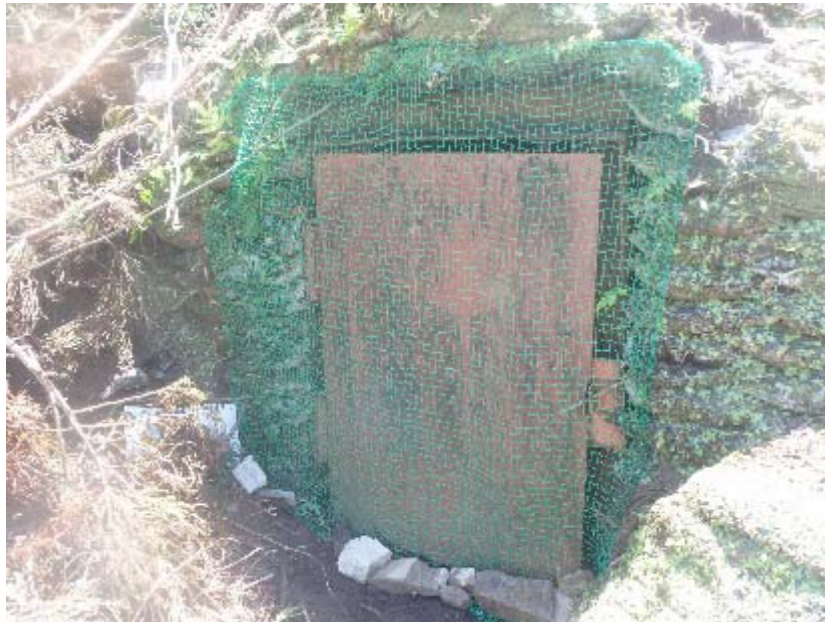
地質調査横坑(T-1横坑)の入口の閉塞状況
(平成28年5月)

- コウモリの活動が活発でない時期(平成28年4月18日、19日、20日、23日)に、地質調査横坑(T-1横坑)においてコキクガシラコウモリを延べ26個体捕獲し、コウモリトンネルへ移動を行った。
- ダム本体建設工事により消失する地質調査横坑(T-1横坑)は、コウモリ類の確認がなかった平成28年5月にコウモリ類が侵入できないよう入口を閉塞した。

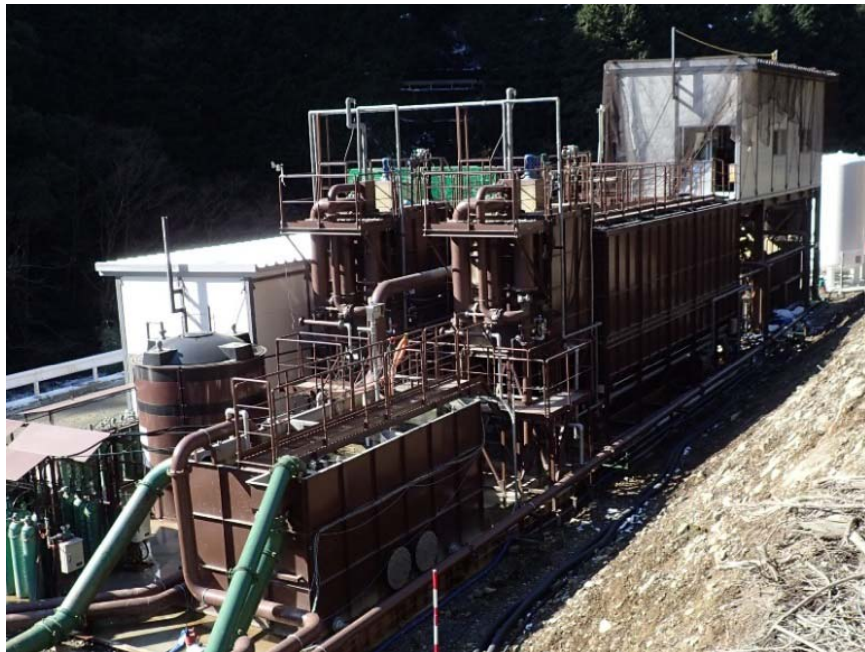
ダム本体建設工事の例

- 工事に伴う濁水対策として、濁水処理設備を設置して排水基準※内に収まるように処理を行い、濁水を直接河川に流さないようにしている。

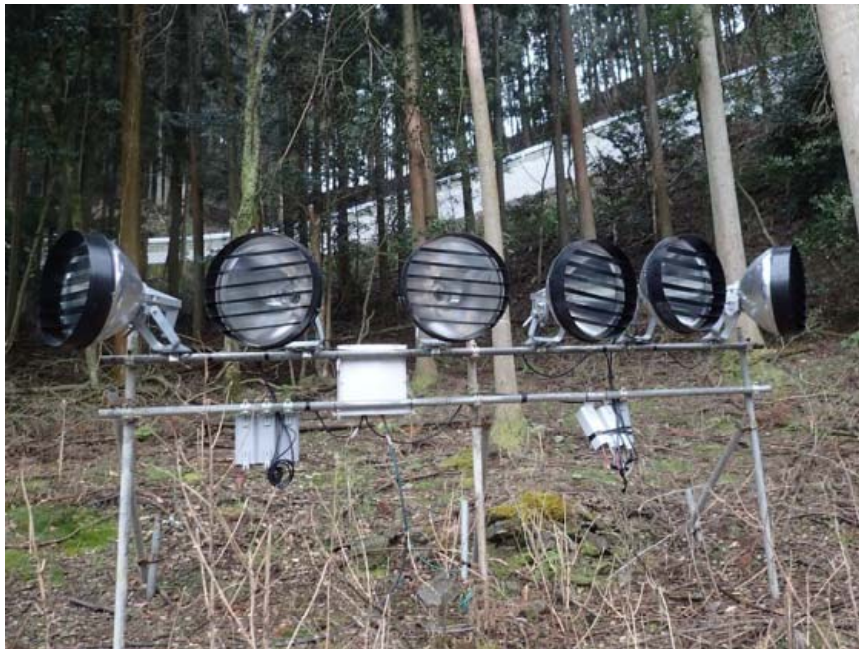
照明方向制御ルーバーを取り付けたライト

- 夜間照明が営巣木方向へ漏れないように、照明器具にルーバーを設置し、照明の向きを調整している。

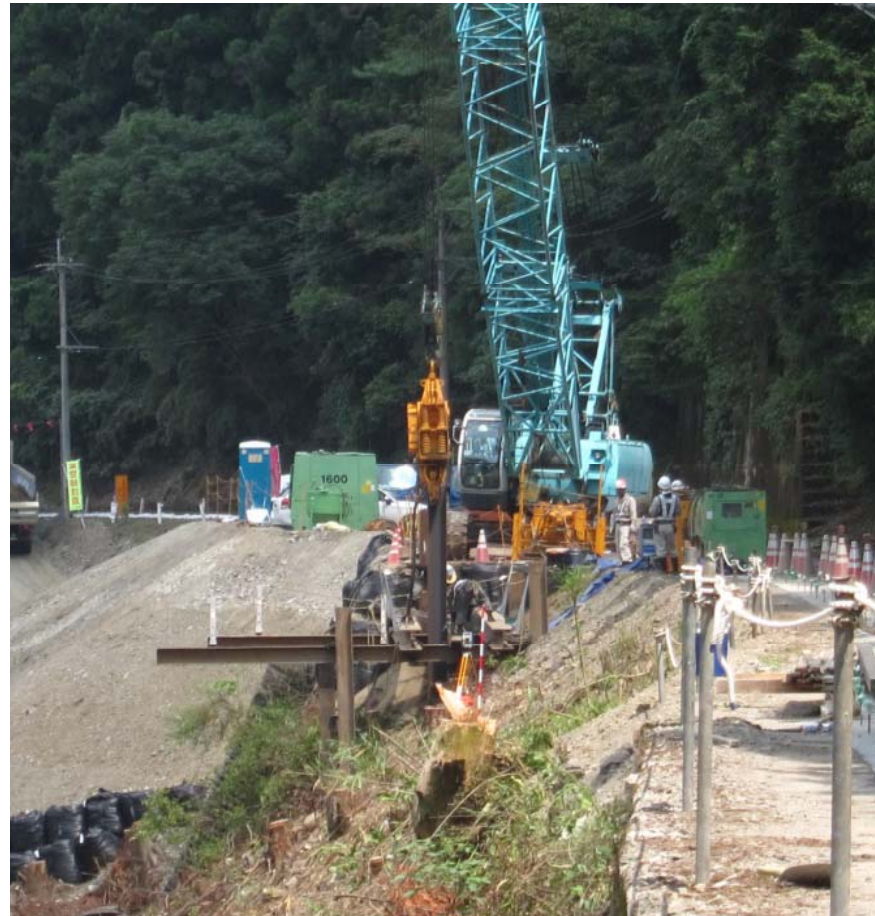
サイクルハンマを用いた杭打ち作業の実施状況

- 工事用道路の拡幅工事における杭打ち作業において、低振動・低騒音型のサイクルハンマを用いて騒音・振動の低減を図った。

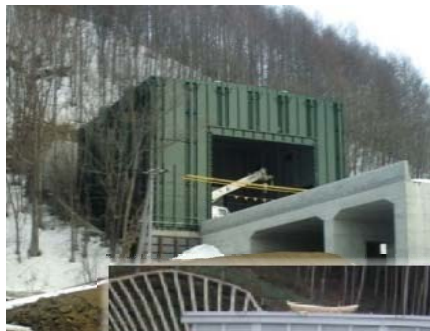
防音シェルターの例
(坑口防音扉設置まで期間)

- 起点側坑口部に防音扉を設置し(防音扉設置までは防音シェルターを設置)、坑口から約30mの位置にも防音扉を設置することにより、トンネル坑内からの騒音・振動の低減を図る。
- 坑口部付近の掘削方式は発破方式を採用せず機械掘削方式にするとともに、坑内の掘削方式については、通常の発破ではなく制御発破(総火薬量を分散して順番に起爆させる発破工法)とし、トンネル掘削における騒音・振動の低減を図る。
