九州地方ダム等管理フォローアップ委員会
第1回小石原川ダムモニタリング部会

平成29年度の環境調査・検討結果

独立行政法人水資源機構

朝倉総合事業所

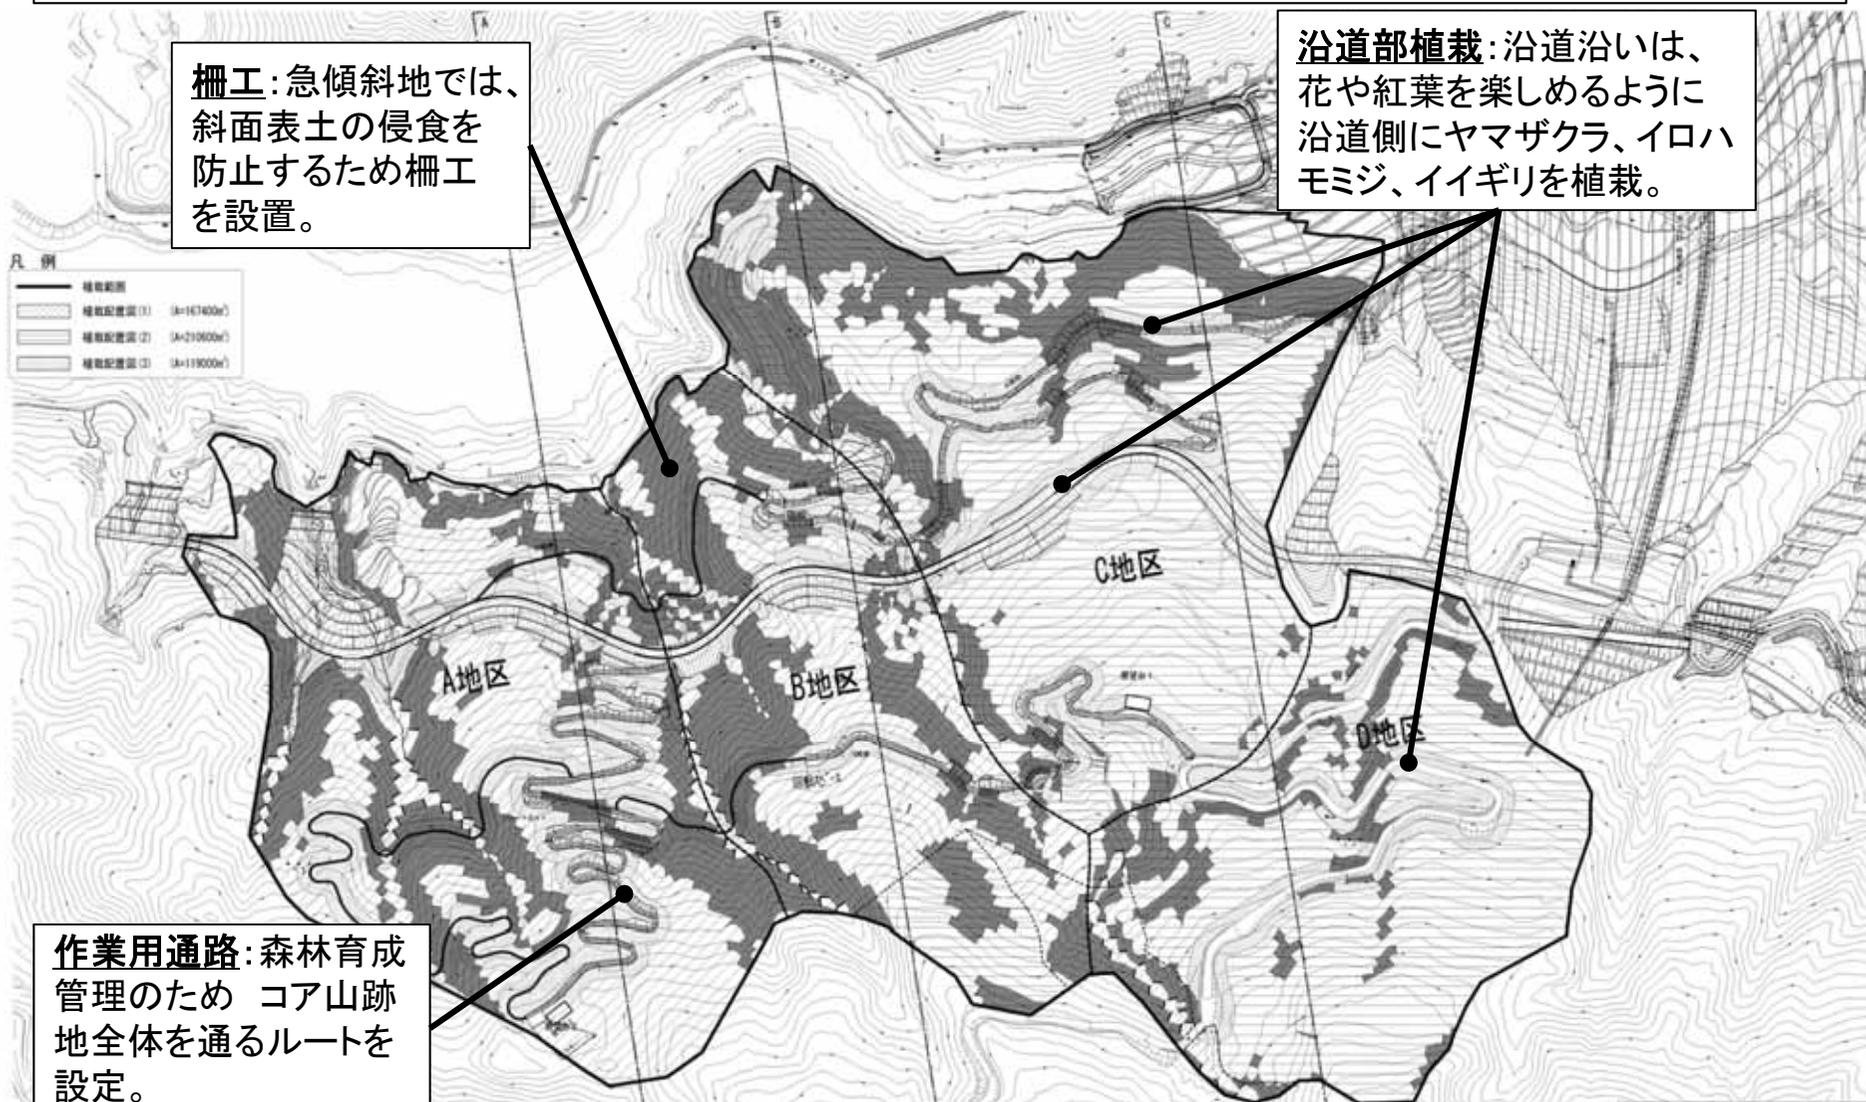
(2) コア山跡地の整備①

●コア山跡地については、コア材採取が終了した箇所から常落混交広葉樹林の植栽を順次開始する。

柵工:急傾斜地では、斜面表土の侵食を防止するため柵工を設置。

沿道部植栽:沿道沿いは、花や紅葉を楽しめるように沿道側にヤマザクラ、イロハモミジ、イイギリを植栽。

作業用通路:森林育成管理のため コア山跡地全体を通るルートを設定。

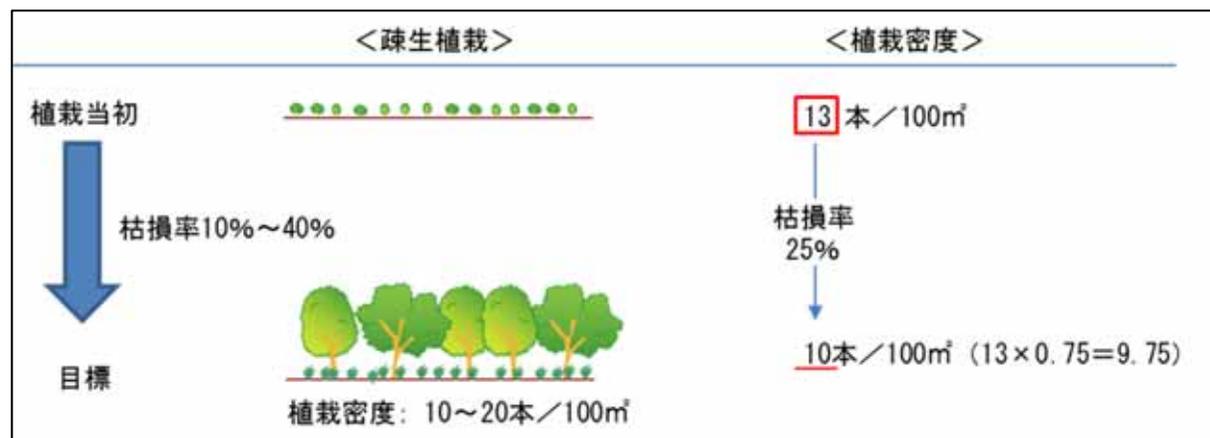
- 保全対象種であるミゾゴイ・フクロウは、森林性の大型鳥類であり、林内を飛翔する場合、植栽密度が高すぎると飛翔困難になる可能性が考えられる。
- このため、植栽目的である生息環境としての機能・効果を期待できるよう、10～20本/100㎡程度の植栽密度を基本とする(第4回委員会です承)。

- 苗木した樹木が成長するまでの過程において、病害、滞水や乾燥などの気象等が原因により枯死するものがあるため、植栽当初の植栽密度は枯損率を考慮して設定する。
- 枯損率は木の種類や移殖時期により変化し、一般的に枯損率10%～40%と考えられている。本設計ではその中間値である枯損率25%を採用し、植栽密度を設定する。
- また、苗木調達の容易性に配慮し、疎性植栽の植栽密度は下限値10本/100㎡を目標値とする。
- 以上のことから、植栽当初の植栽密度は13本/100㎡とする。

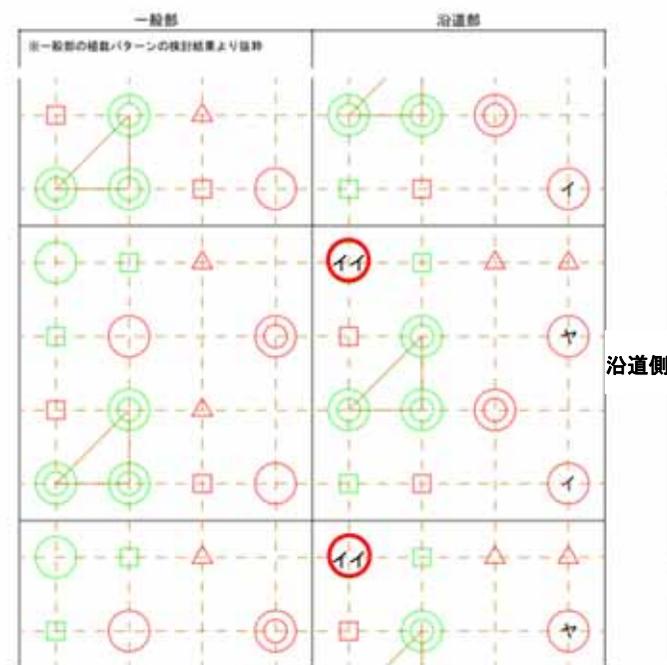
常落混交広葉樹林の樹種構成(左)と植栽パターン(右)

- 植栽する苗木については、事業区域周辺で採取した種子を育苗しており、平成29～31年度にそれらの苗木を植栽する予定である。
- 常落混交広葉樹林の植栽パターンを設定した。沿道沿いは、花や紅葉を楽しめるように沿道側にヤマザクラ、イロハモミジ、イイギリを植栽する。なお、イイギリは、「沿道部の植栽には、きれいな実をつけるイイギリを用いるとよい」という委員の意見を設計に反映した。

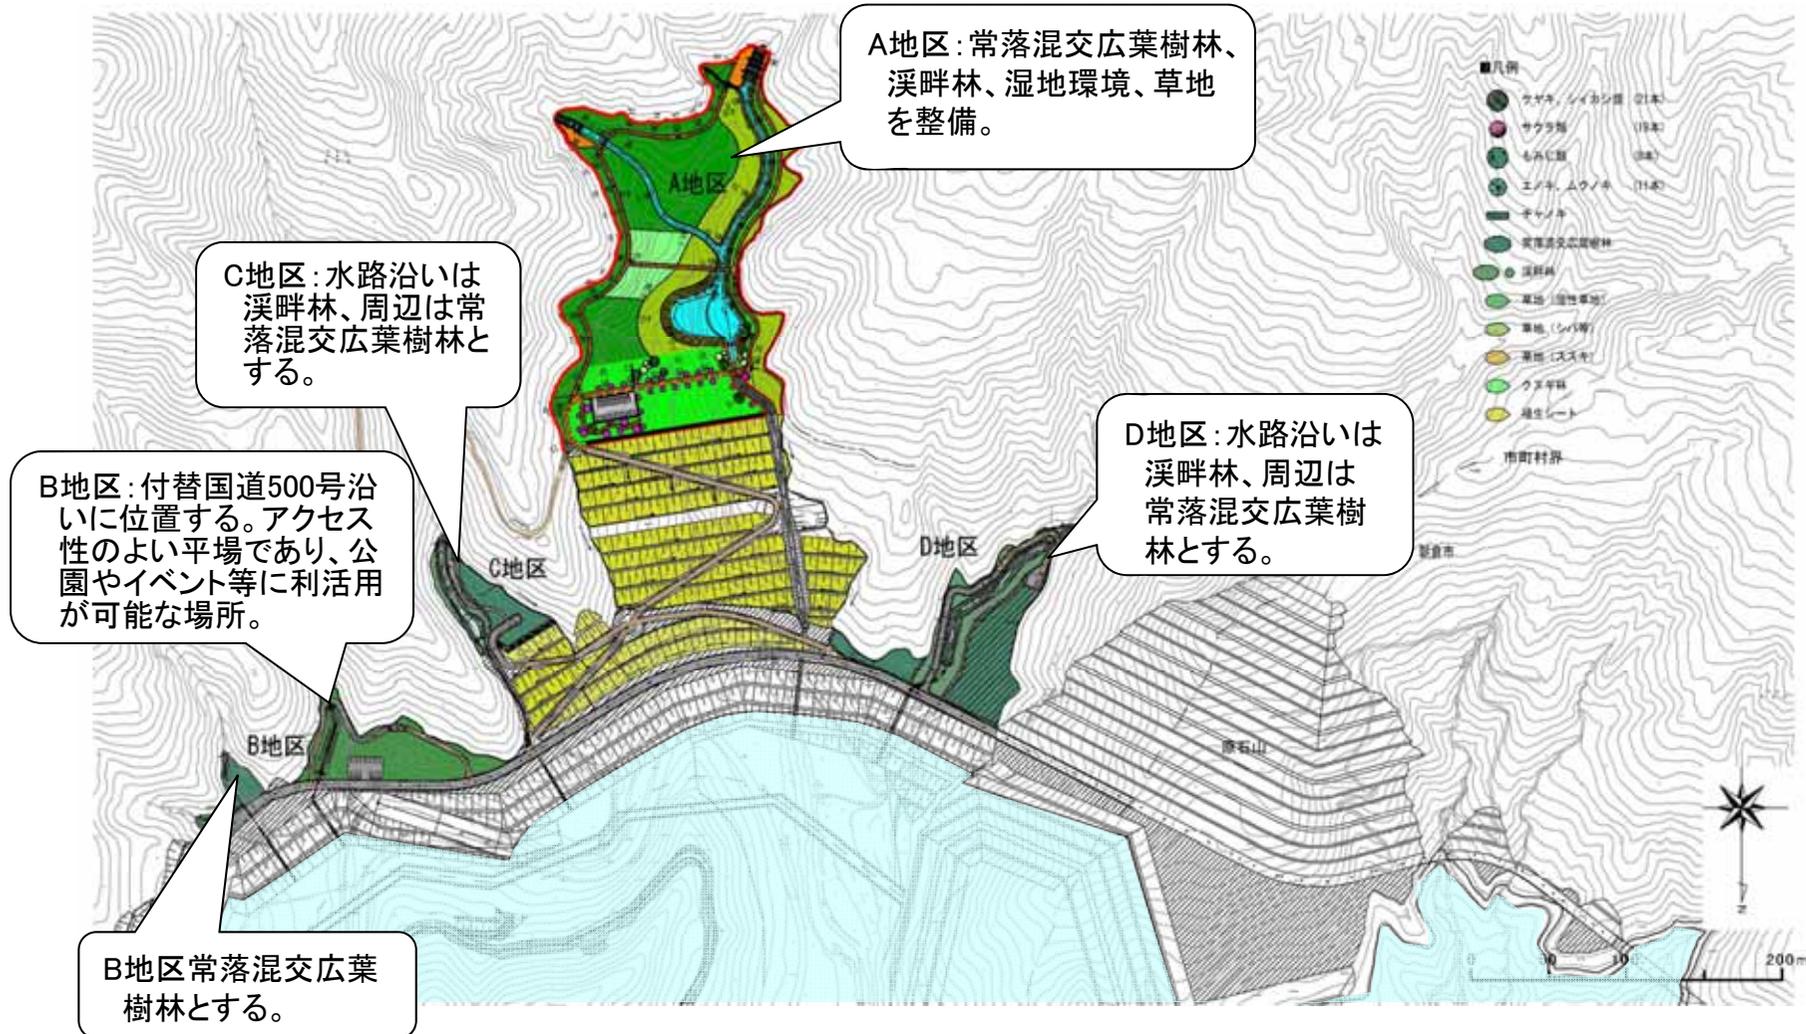
(3) 水浦建設発生土受入跡地の整備①

●A地区については、常落混交広葉樹林、溪畔林、湿地環境、草地を整備し、B,C,D地区については、主に常落混交広葉樹林、水路沿いは溪畔林とする。

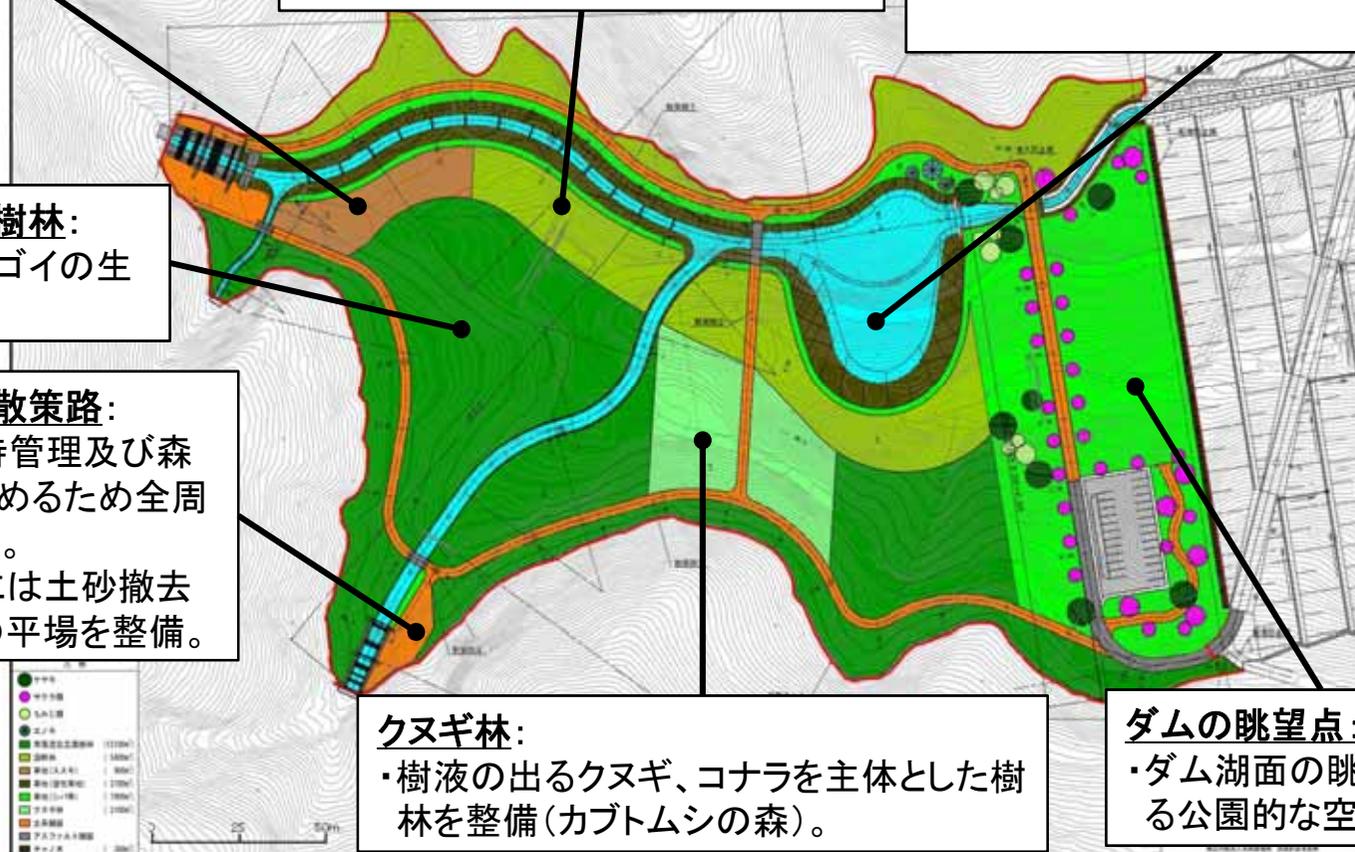
(3) 水浦建設発生土受入跡地の整備②

- ・ミヤマチャバネセセリの幼虫の食草であるススキ等の草地を整備。

- ・水路を活用した溪流環境を整備し、その周辺にスミスズミの生息場となる溪畔林を整備、オオムラサキ幼虫の食樹であるエノキを植栽。

- ・保全対象種のイモリその他、カエル類、昆虫類のシマゲンゴロウ、ガムシや止水性のトンボ類が生息する多様な水深の湿地を整備。

- ・フクロウ、ミゾゴイの生息場を整備。

- ・整備地の維持管理及び森林環境を楽しむため全周に通路を整備。
- ・沢の流入部には土砂撤去作業のための平場を整備。

- ・樹液の出るクヌギ、コナラを主体とした樹林を整備(カブトムシの森)。

- ・ダム湖面の眺望点となる公園的な空間を整備。

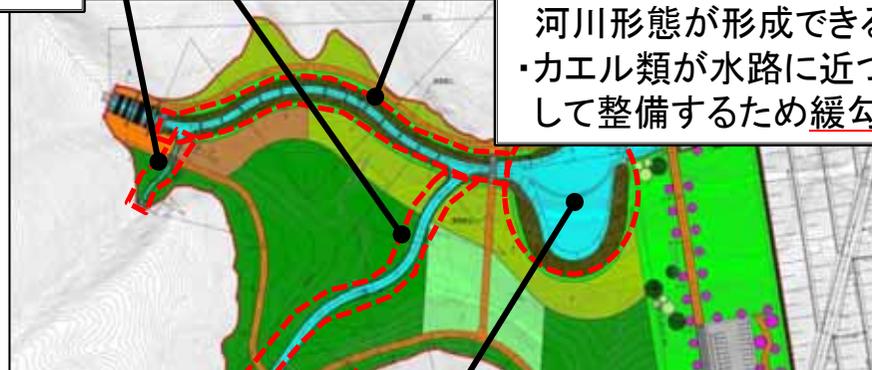
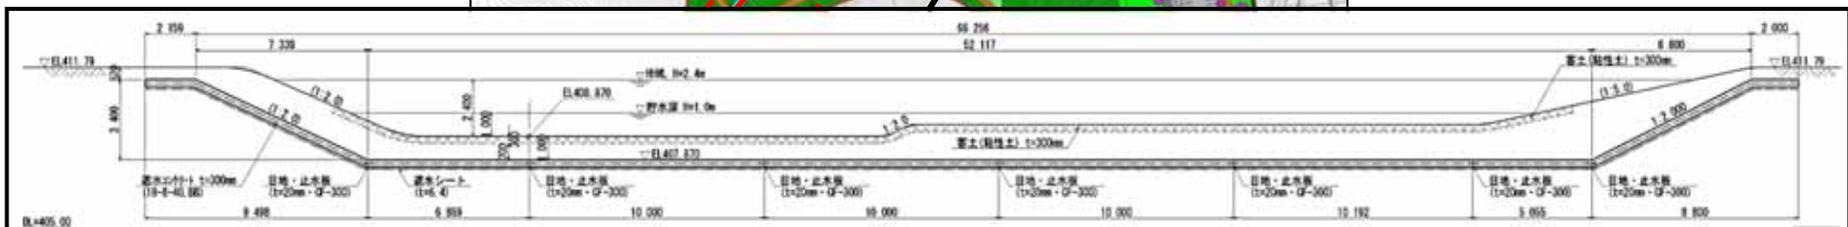
(3) 水浦建設発生土受入跡地の整備③

- ・流量が少ないため、3面玉石張りの水路として整備。

- ・多自然水路として整備。
- ・置石や寄せ石等によって、流れに変化を与え、自然な河川形態が形成できるようにする。
- ・カエル類が水路に近づけるように配慮、また親水区間として整備するため緩勾配(1:2.0)とする。

- ・水路の下流側で川幅を広げ、湿地環境を整備する。
- ・植生の早期回復、イモリ等両生類の生息に適した環境創出のため、粘性土を河床に敷く。
- ・湿地環境の水深は最深部で1m、右岸側に浅場(10~50cm)を整備し、多様な水深の湿地環境を整備。
- ・イモリやカエル類が湿地と陸域を移動しやすいように配慮、また親水区間として整備するため緩勾配(1:5.0)とする。

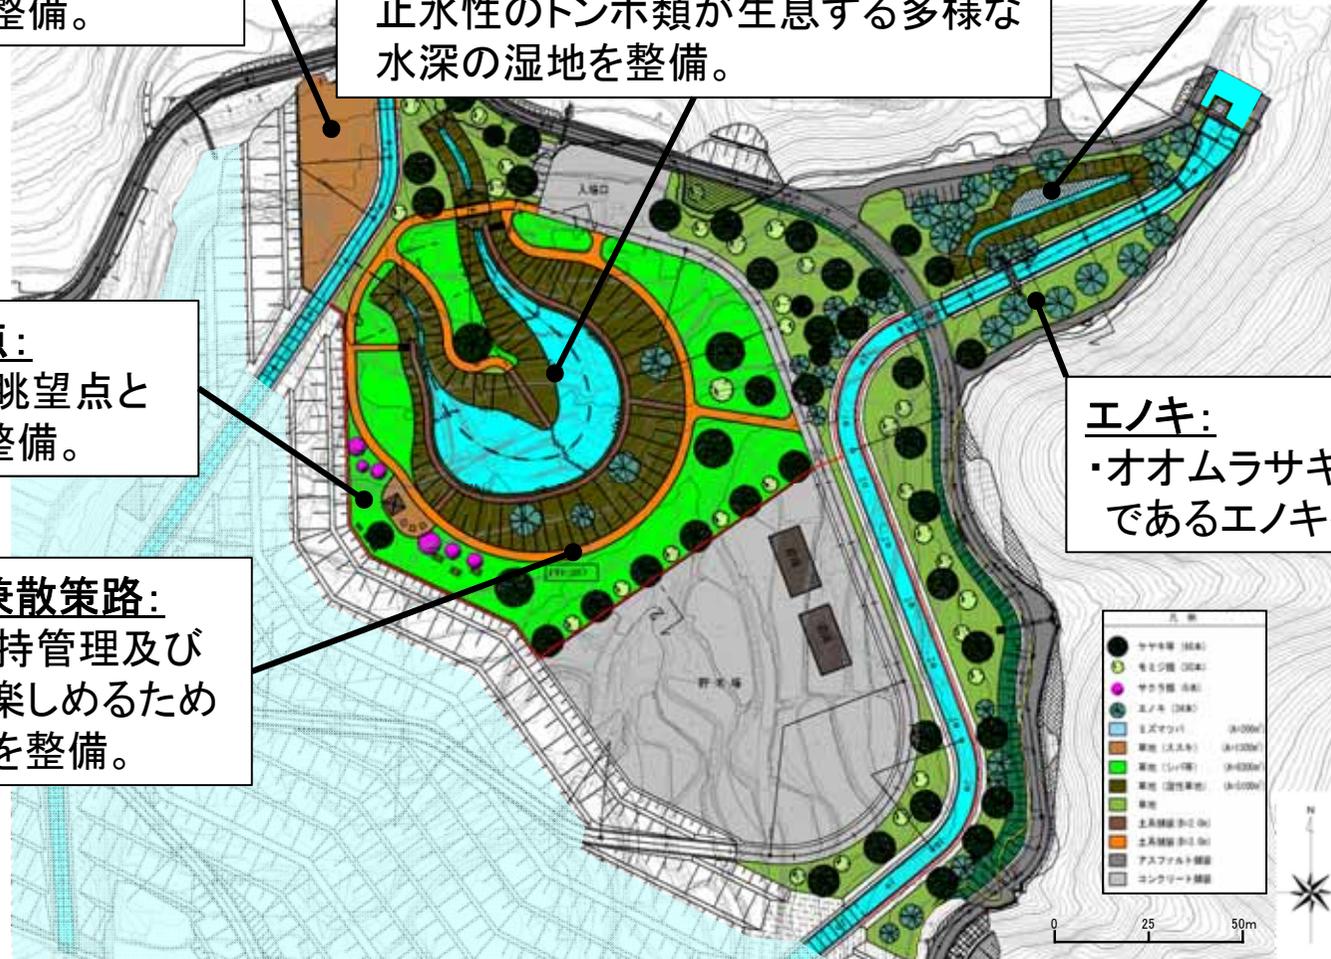
(4) 栗河内建設発生土受入跡地の整備①

- ・ミヤマチャバネセセリの幼虫の食草であるススキ等の草地を整備。

- ・保全対象種のイモリその他、カエル類、昆虫類のシマゲンゴロウ、ガムシや止水性のトンボ類が生息する多様な水深の湿地を整備。

- ・ダム湖面の眺望点となる空間を整備。

- ・オオムラサキ幼虫の食樹であるエノキを植栽。

- ・整備地の維持管理及び湿地環境を楽しめるため全周に通路を整備。

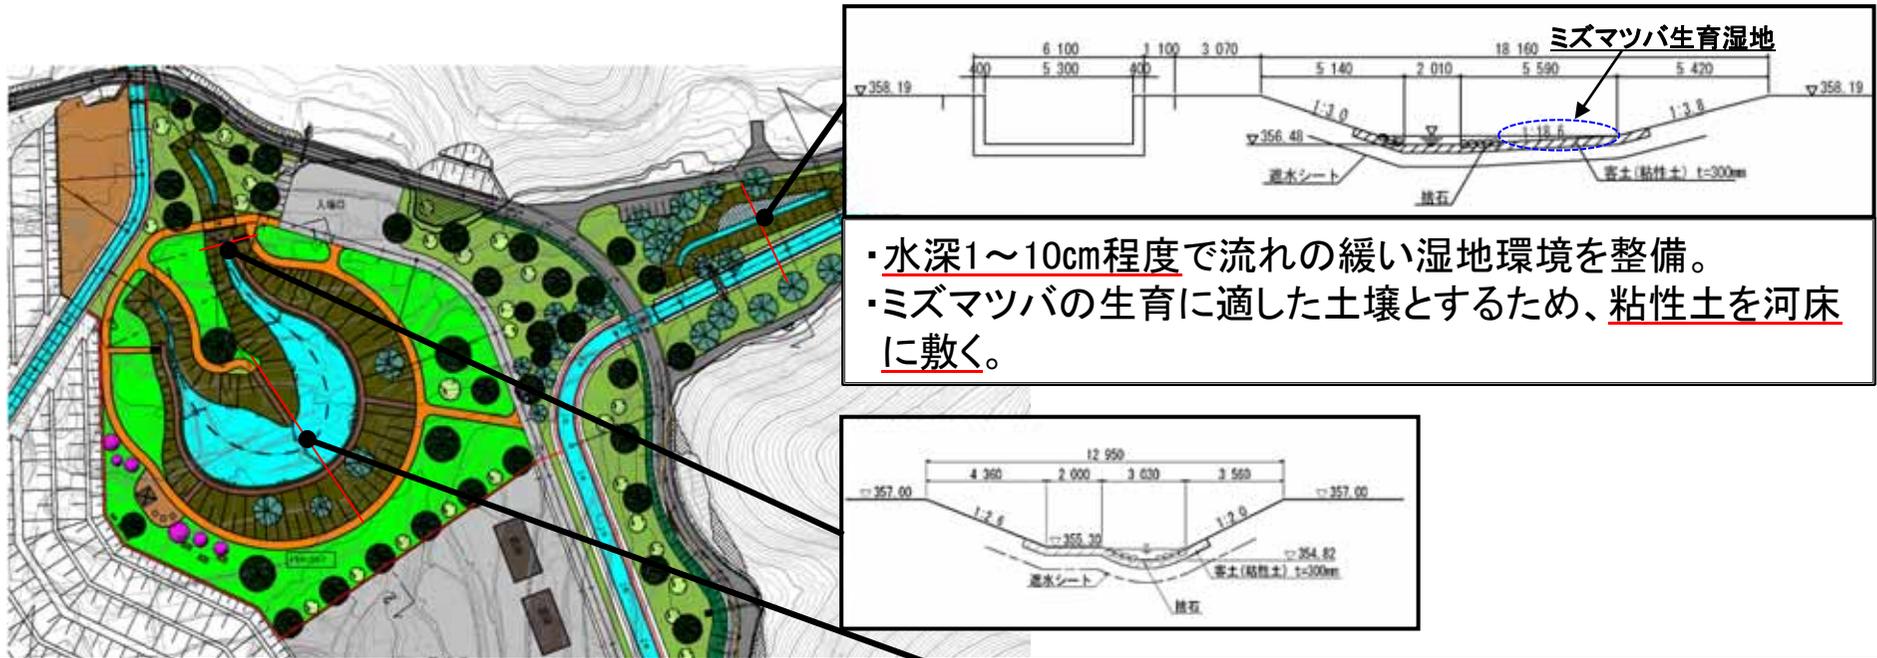
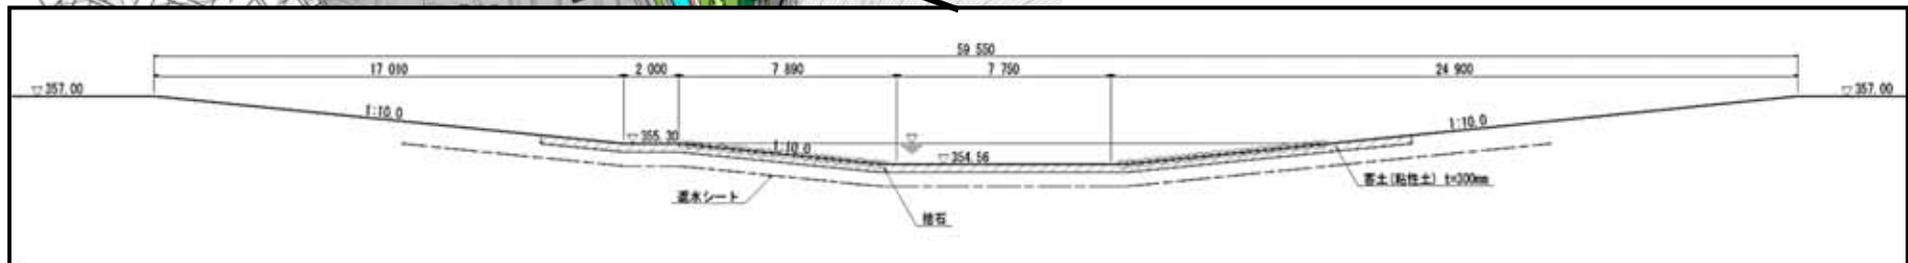
(4) 栗河内建設発生土受入跡地の整備②

- ・水深1～10cm程度で流れの緩い湿地環境を整備。
- ・ミズマツバの生育に適した土壌とするため、粘性土を河床に敷く。

- ・水路から水を引き込むことで土砂が流入しにくい構造とし、平場にイモリやカエル類の生息に適した水深の浅い湿地環境(水深10～50cm)を整備する。
- ・湿地環境の整備にあたっては、植生の早期回復、イモリ等両生類の生息に適した環境創出のため、粘性土を河床に敷く。
- ・イモリやカエル類が湿地と陸域を移動しやすいように配慮、また親水区間として整備するため緩勾配(1:2.0～1:10.0)とする。

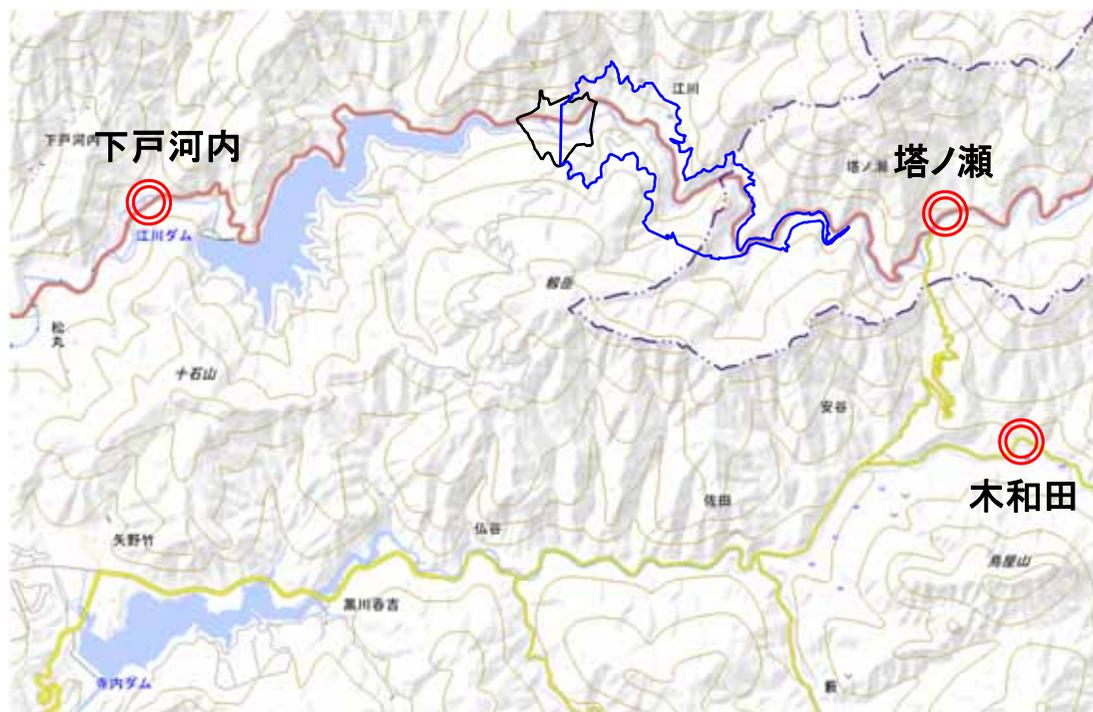
粉じん調査結果(H29年度)

- 環境影響評価では、建設工事に伴う降下ばいじん(工事以外の要因を含む)は、評価の参考値20t/km²/月を下回ると予測されている。
- H29年調査において、いずれの地点も参考値を下回っていた。

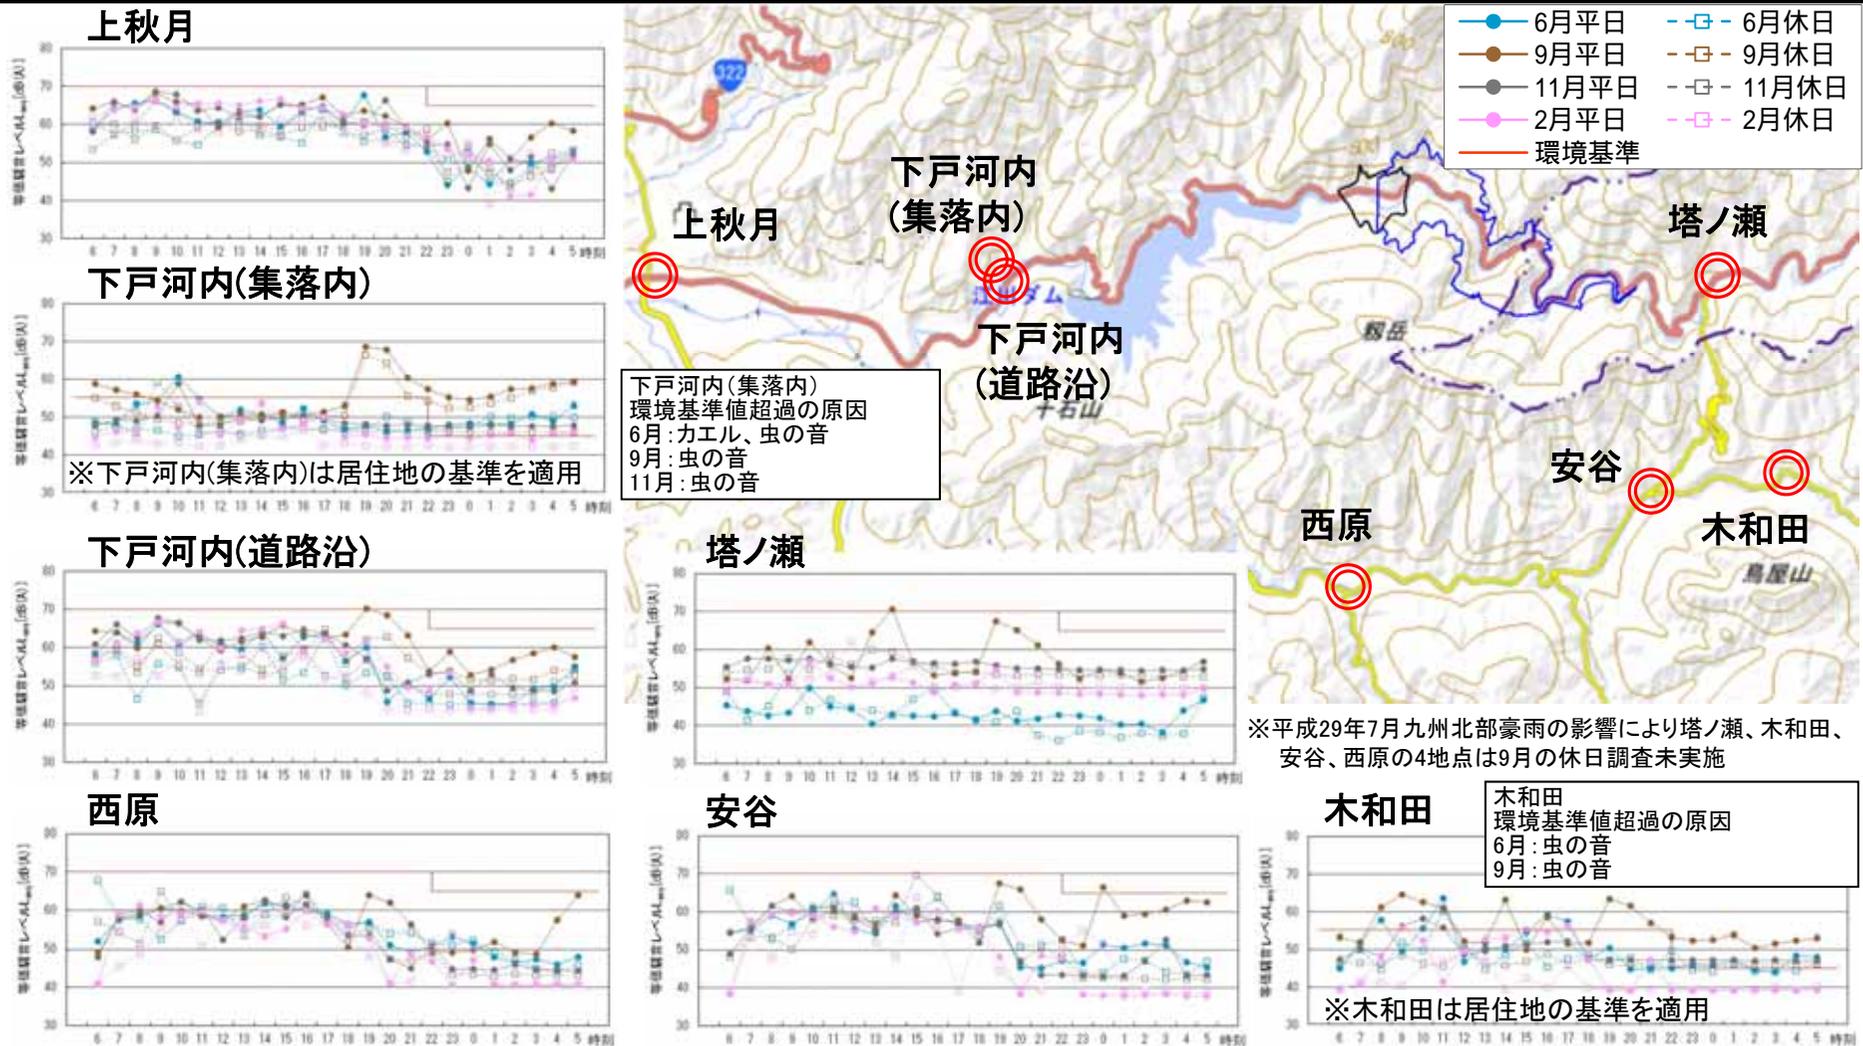
(2) 騒音調査

- 環境影響評価では、建設機械の稼働及び工事用車両の運行に係る騒音は、環境基準値を下回ると予測されている。
- H29年調査において、一部で自然由来(調査員によりカエルや虫の音に起因していることを確認)による基準値超過が見られるが、それ以外は基準値内であった。

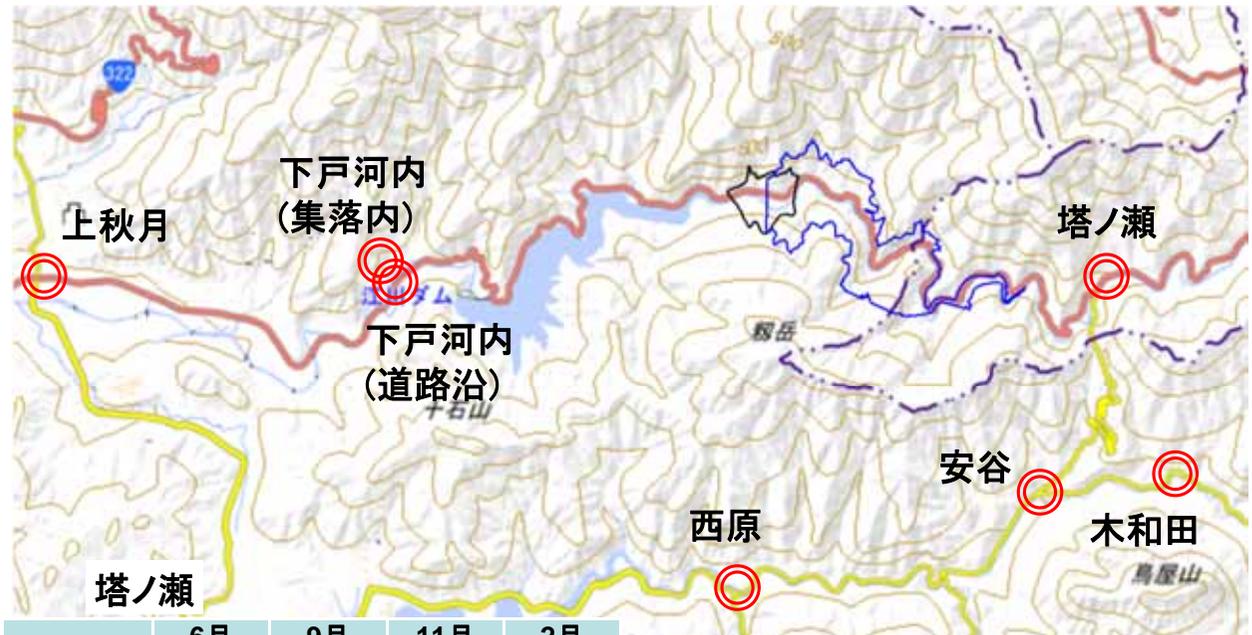
(3) 振動調査

- 環境影響評価では、建設機械の稼働及び工事用車両の運行に係る振動は、環境基準値を下回ると予測されている。
- H29年調査において、全地点・全期間とも測定下限値未満だった。

※振動レベル(L10)
 ※表中の「<30」は測定下限値を示しており、()内の数値は参考値である。

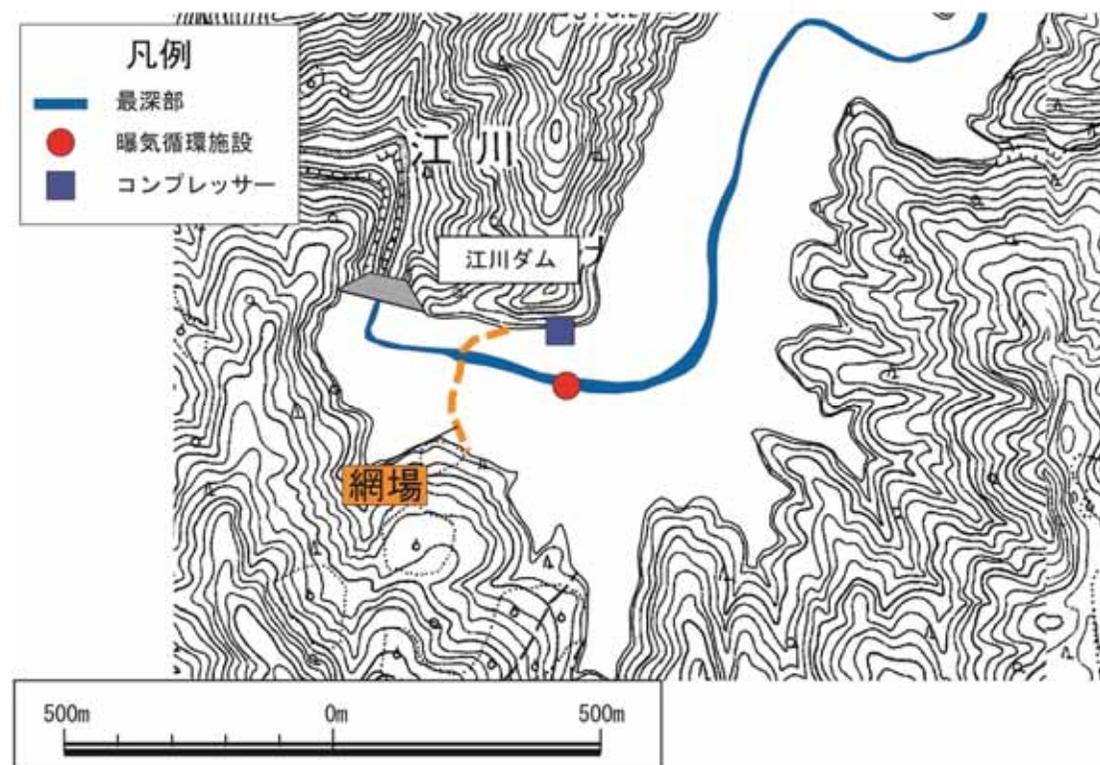
(2) 曝気循環施設に関する検討① (江川ダム)

- 環境影響評価では、冷水放流への環境保全措置として、江川ダム貯水池に曝気循環施設を設置するとされている。
- 現状では、江川ダム貯水池に曝気循環施設は設置されていないため、1基を設置する。
- 小石原川ダム供用後は、放流水温のモニタリング調査を行い、曝気循環施設による冷水放流に対する効果の検証を実施する。

項目	内容
空気吐出水深	水面より15m以下
空気吐出量	3.7m ³ /min
曝気循環装置の台数	1基
運転時期	3月～9月で流入量が20m ³ /s未満の場合に運転

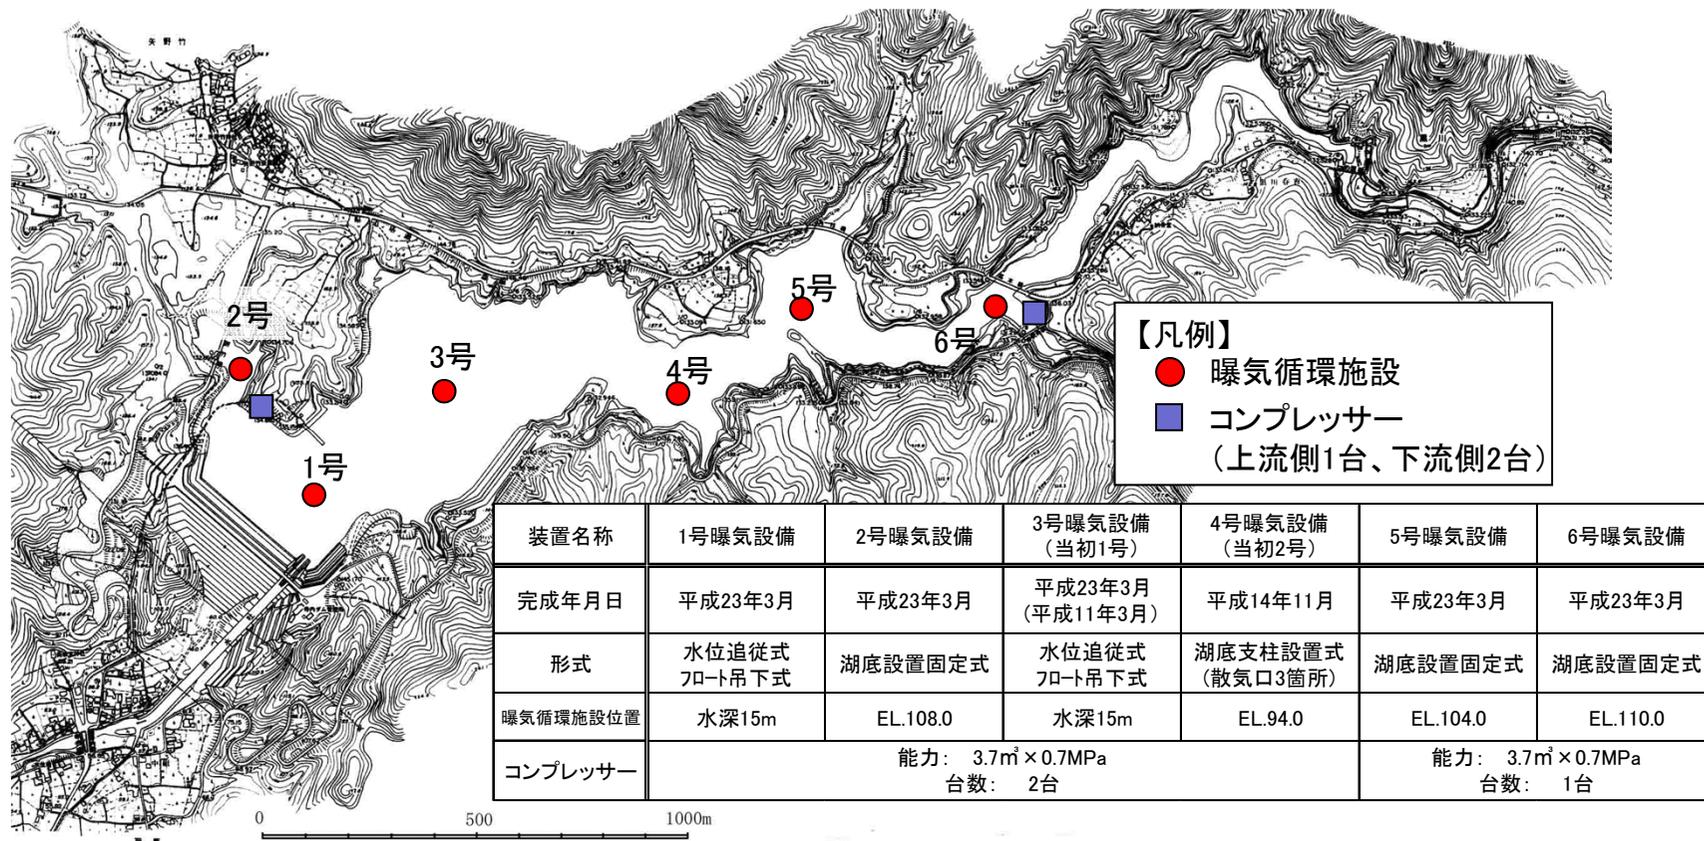
(2) 曝気循環施設に関する検討② (寺内ダム)

- 環境影響評価では、冷水放流への環境保全措置として、寺内ダム貯水池に曝気循環施設を設置するとされている。
- 環境影響評価以降、5基の曝気循環施設が追加され、計6基を運用している。
- 小石原川ダム供用後は、放流水温のモニタリング調査を行い、曝気循環施設による冷水放流に対する効果の検証を実施する。

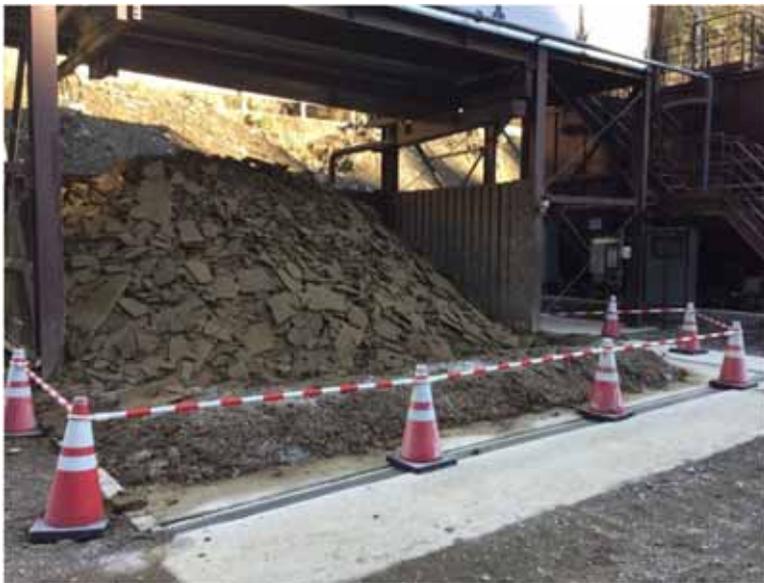
濁水処理設備にて発生した汚泥(脱水ケーキ)

- ダム本体建設工事においては、濁水処理設備にて発生した汚泥を脱水処理し、溶出試験を行い、土壌汚染対策法等で定められた特定有害物質が基準値以内であることを確認したうえで、盛土材として有効利用している。
- 付替道路工事では、製材用材として利用価値の無い伐採木は、落石防護柵として有効活用している。
- 根株については、可能な範囲でチップ化し、バイオマス発電の資源等に活用している。

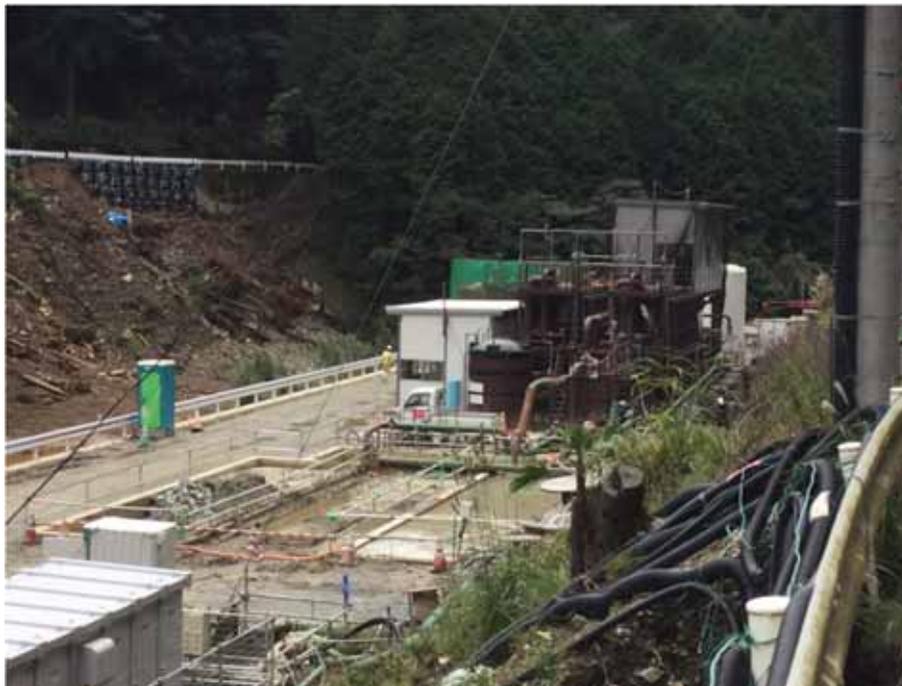
濁水処理設備(ダムサイト下流)

- ダム本体建設工事においてダムサイト周辺で発生する濁水は、ダムサイトの上下流に各1箇所の合計4箇所の濁水処理設備を設置して処理を行っている。

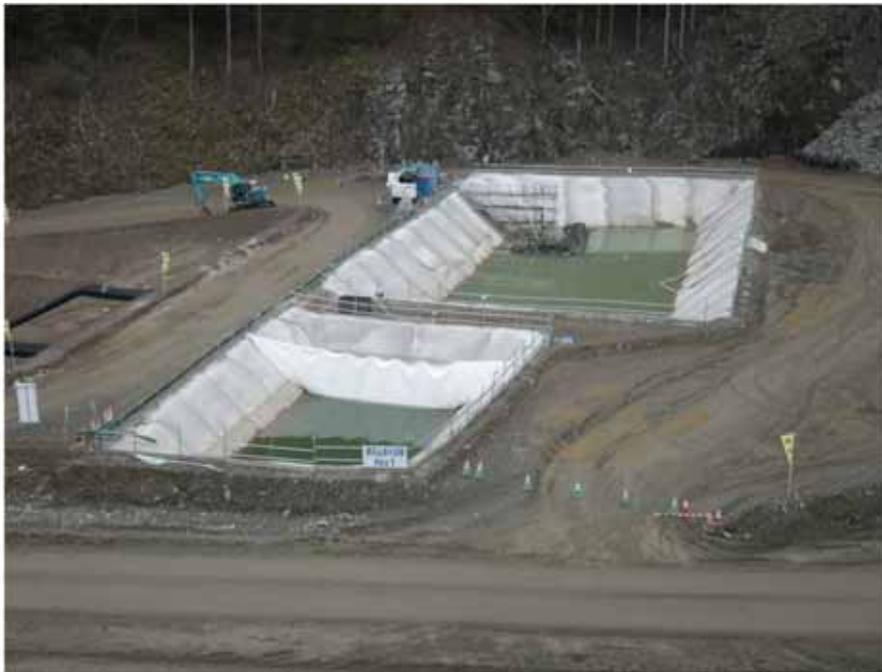
濁水処理設備(原石山)

- 原石山周辺で発生する濁水については、沈砂池を設け、濁水処理を実施している。

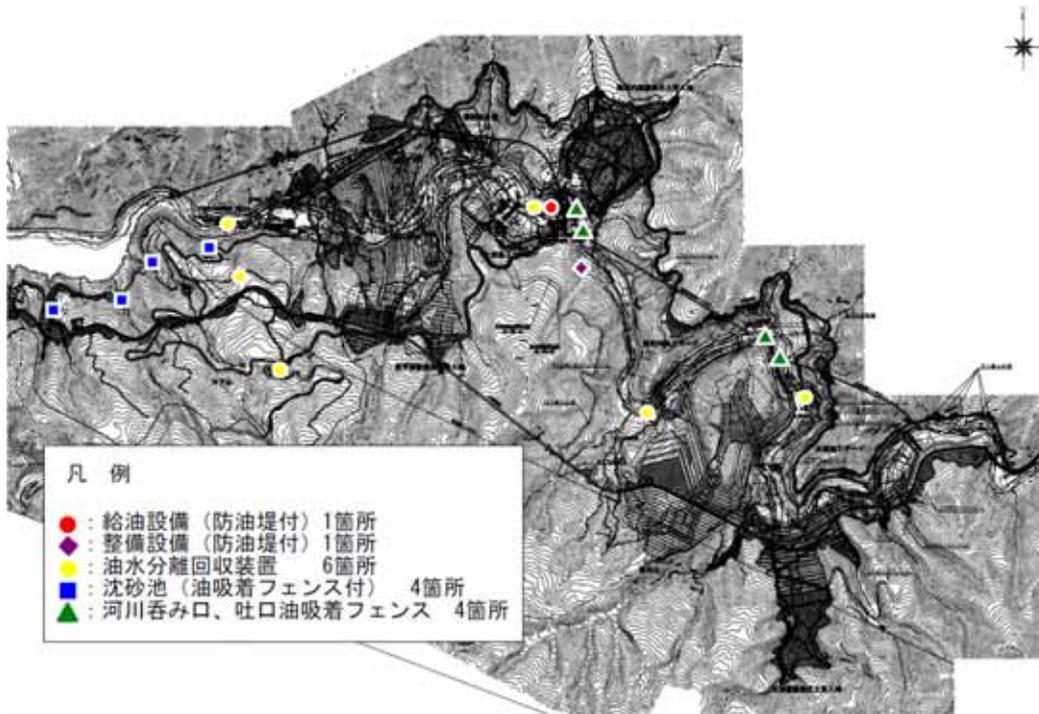
油流出対策位置図

● 工事進捗に合わせて油流出予防措置を実施している。

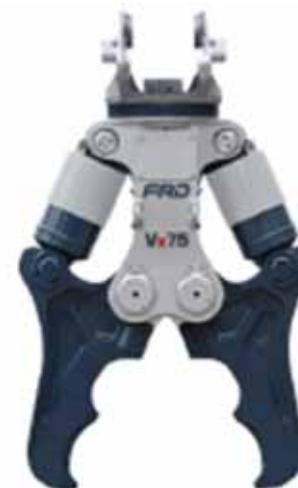
油圧破碎機

- 工事用道路構台撤去に際して、低騒音、低振動型機械を使用している。
- 既設橋の撤去に際して、機械駆動音を抑制した油圧破碎機を使用している。

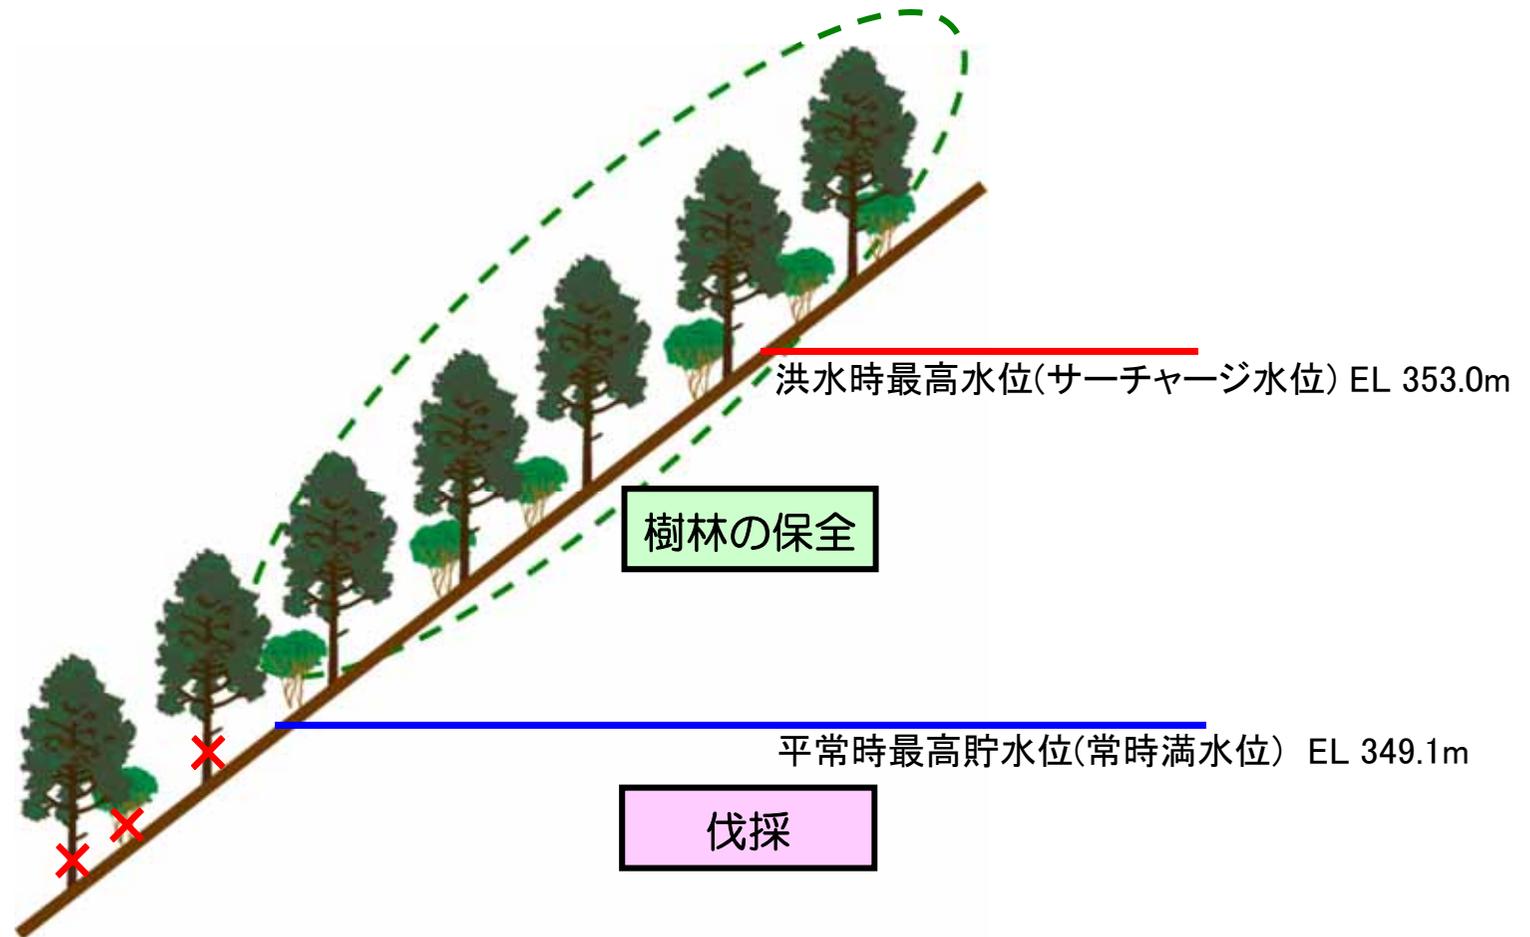
(4) 貯水池法面の樹林保全

- ミゾゴイ、フクロウへの環境保全措置として、平常時最高貯水位(常時満水位)以上の標高は、樹林の保全を図ることとしている。
