九州地方ダム等管理フォローアップ委員会
第2回小石原川ダムモニタリング部会

平成30年度小石原川ダムモニタリング調査結果
平成31年度小石原川ダムモニタリング調査計画

平成30年12月21日

独立行政法人水資源機構

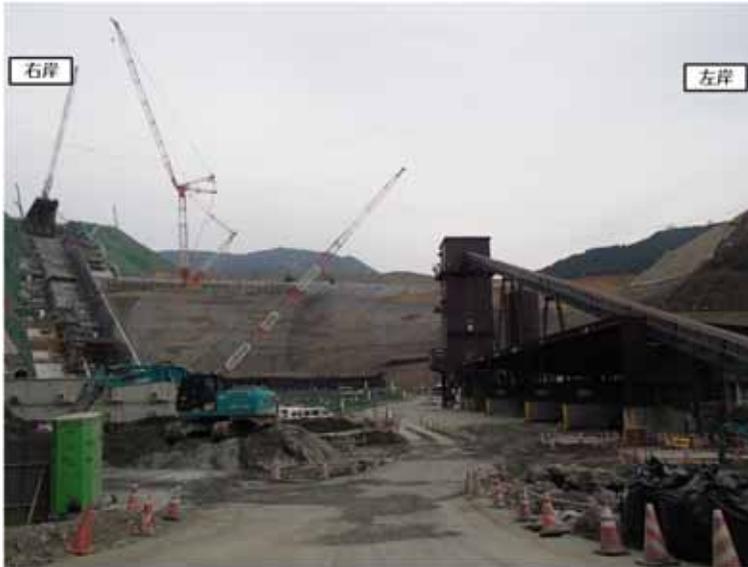
ダムサイト下流より(右側:コンクリート製造設備)

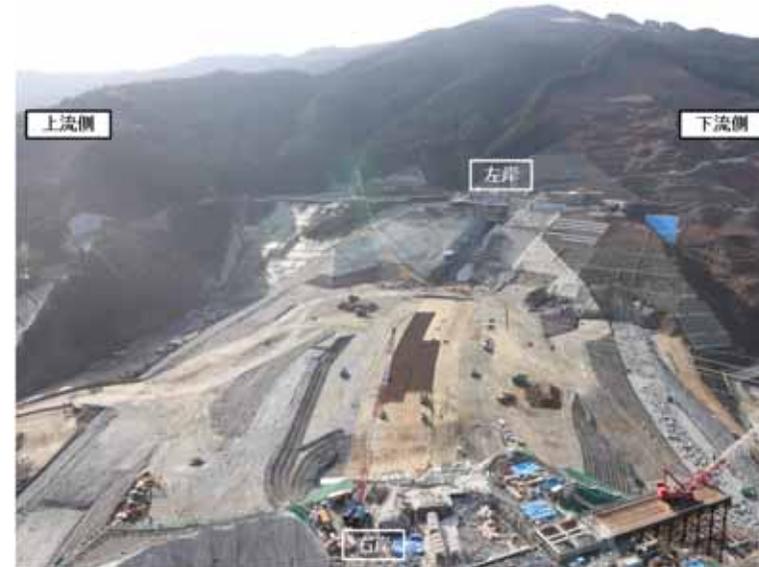
ダムサイト右岸より

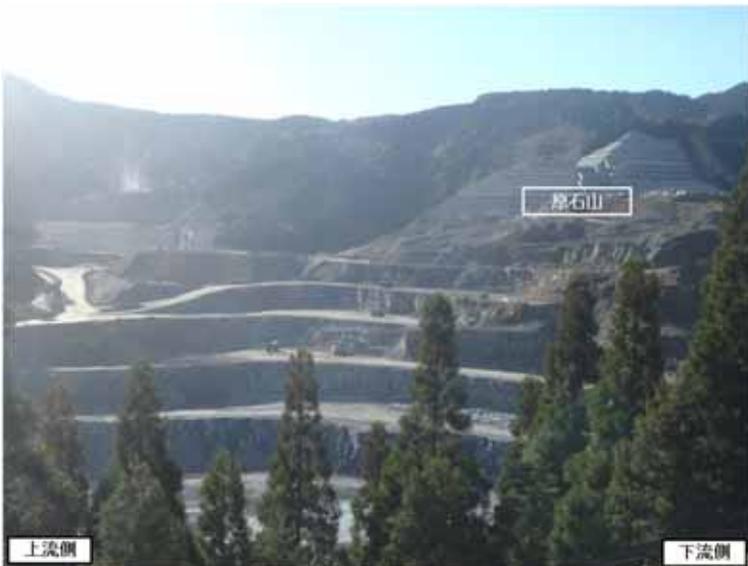
原石山の状況

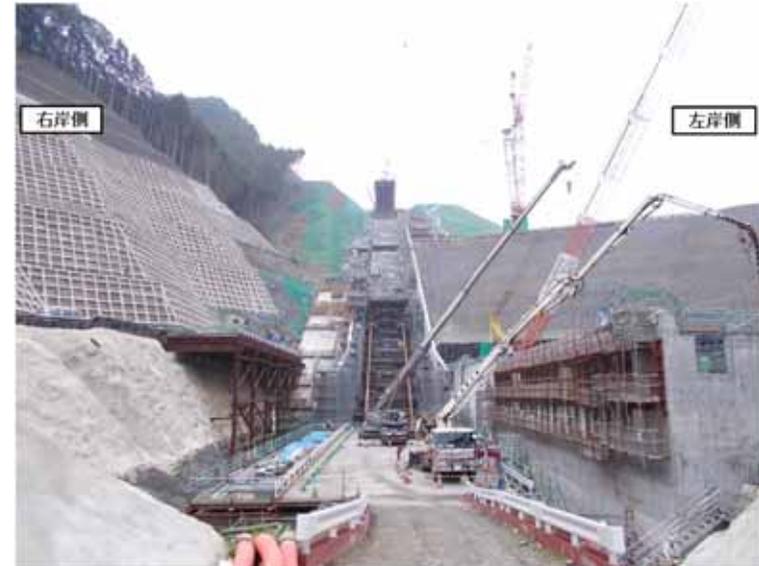
洪水吐き工(シュート部、減勢工の施工状況)

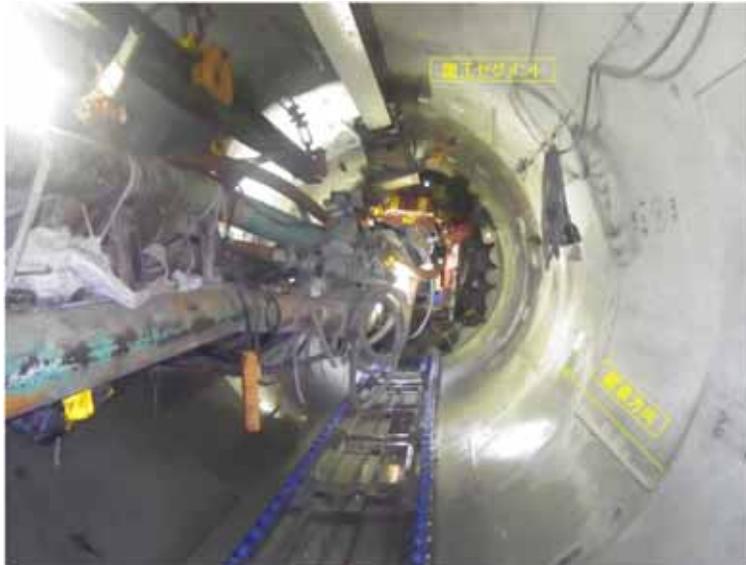
導水施設建設工事(取水工側状況)

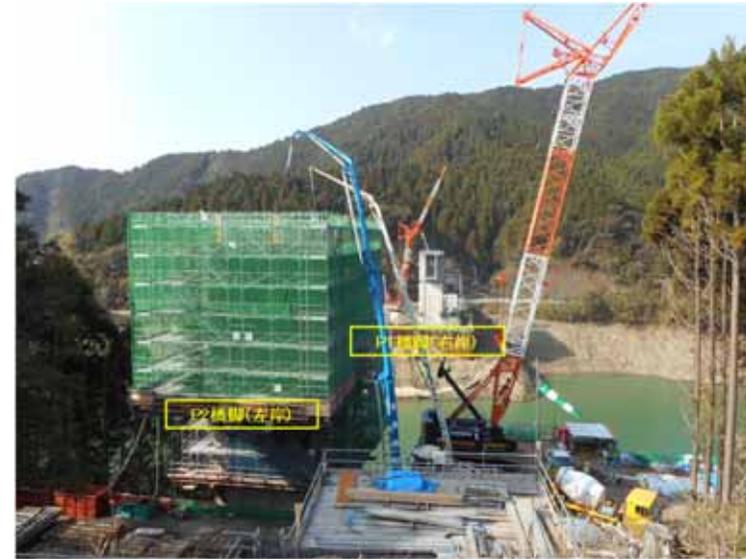
付替国道1号橋工事

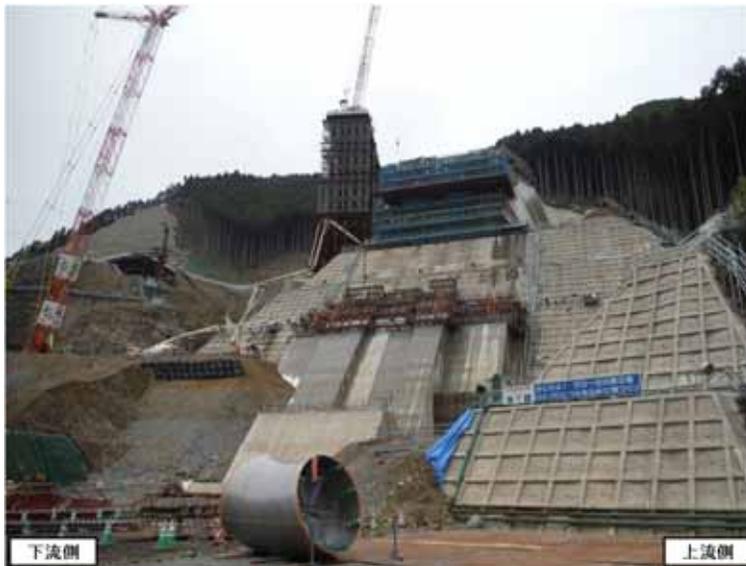
取水放流設備工事(呑口管、充水設備、水位計管据付状況)

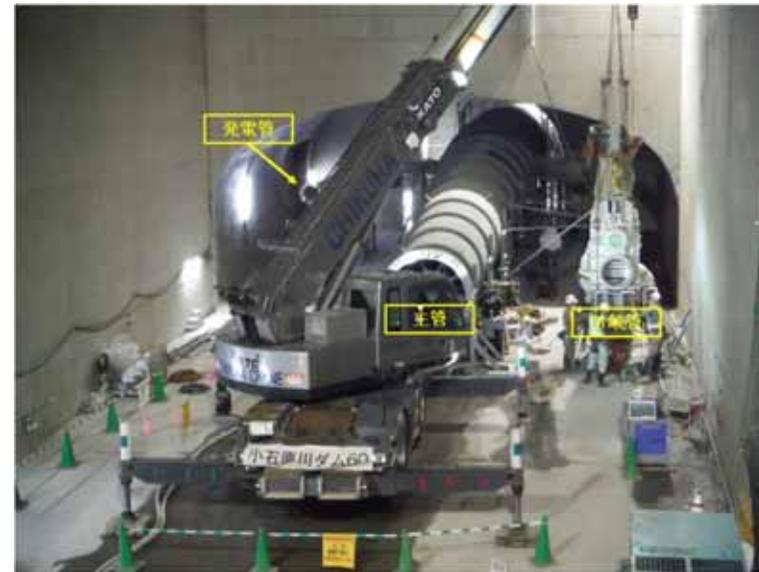
取水放流設備工事(利水放流管据付状況)

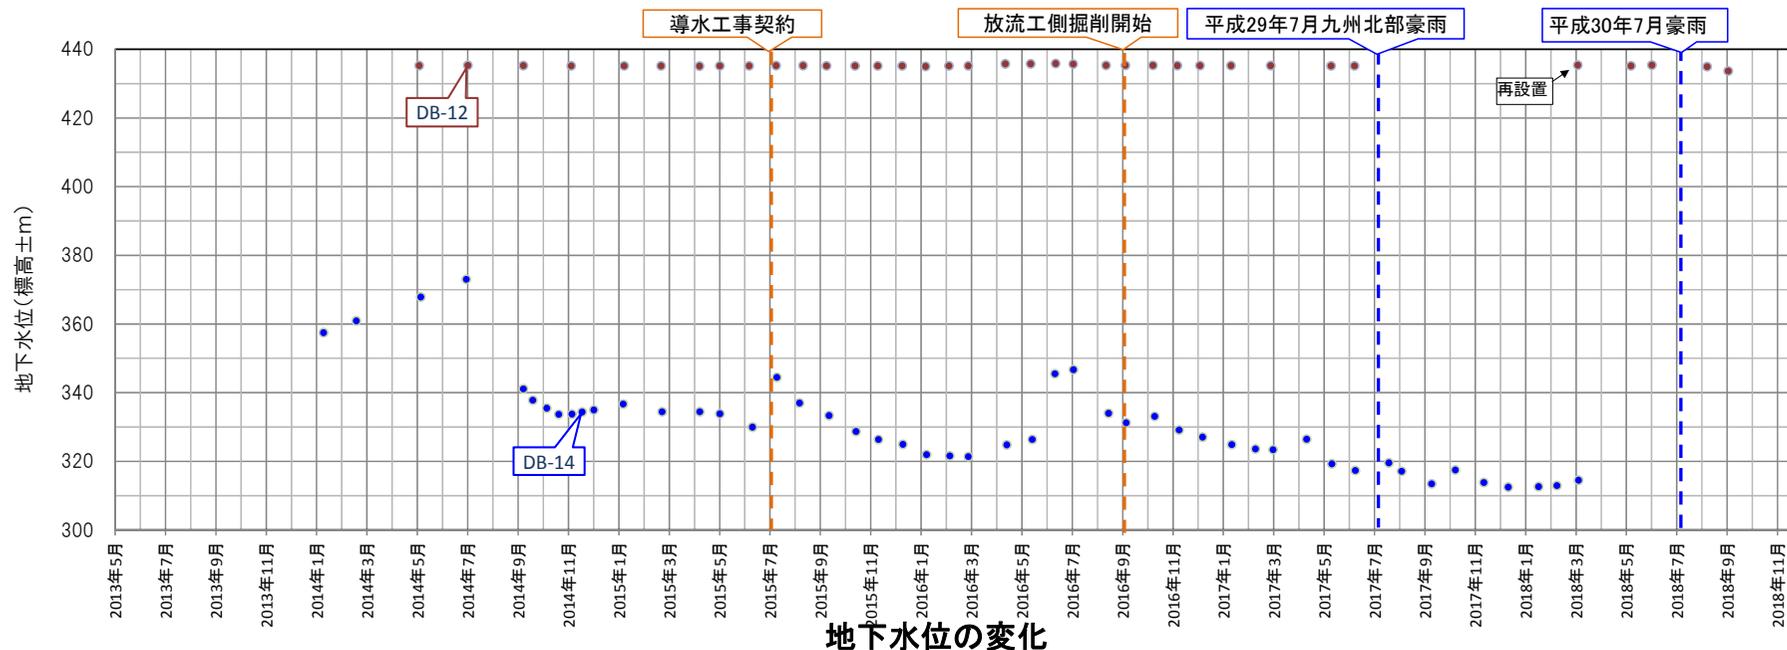
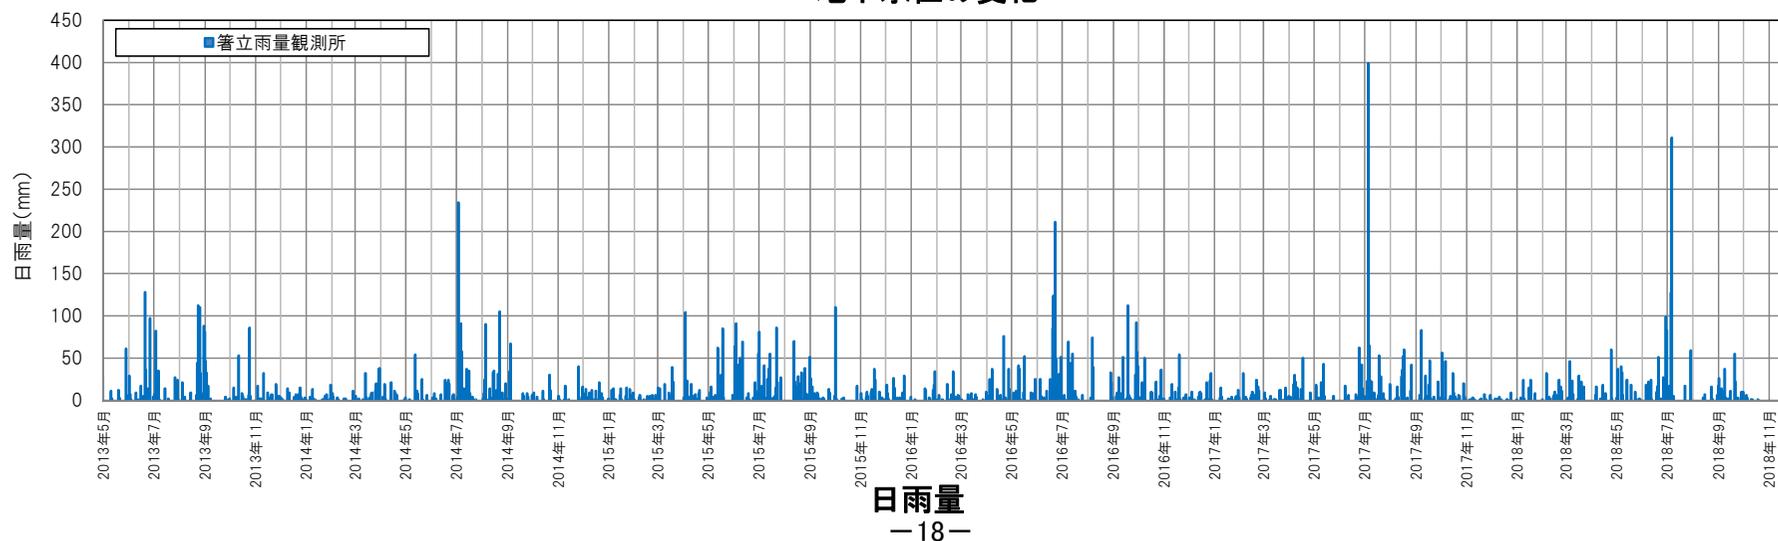
<モニタリング調査結果(導水路ルート調査地点:放水工側)>

●地下水の水位観測の結果、継続した地下水位の低下はみられていない。

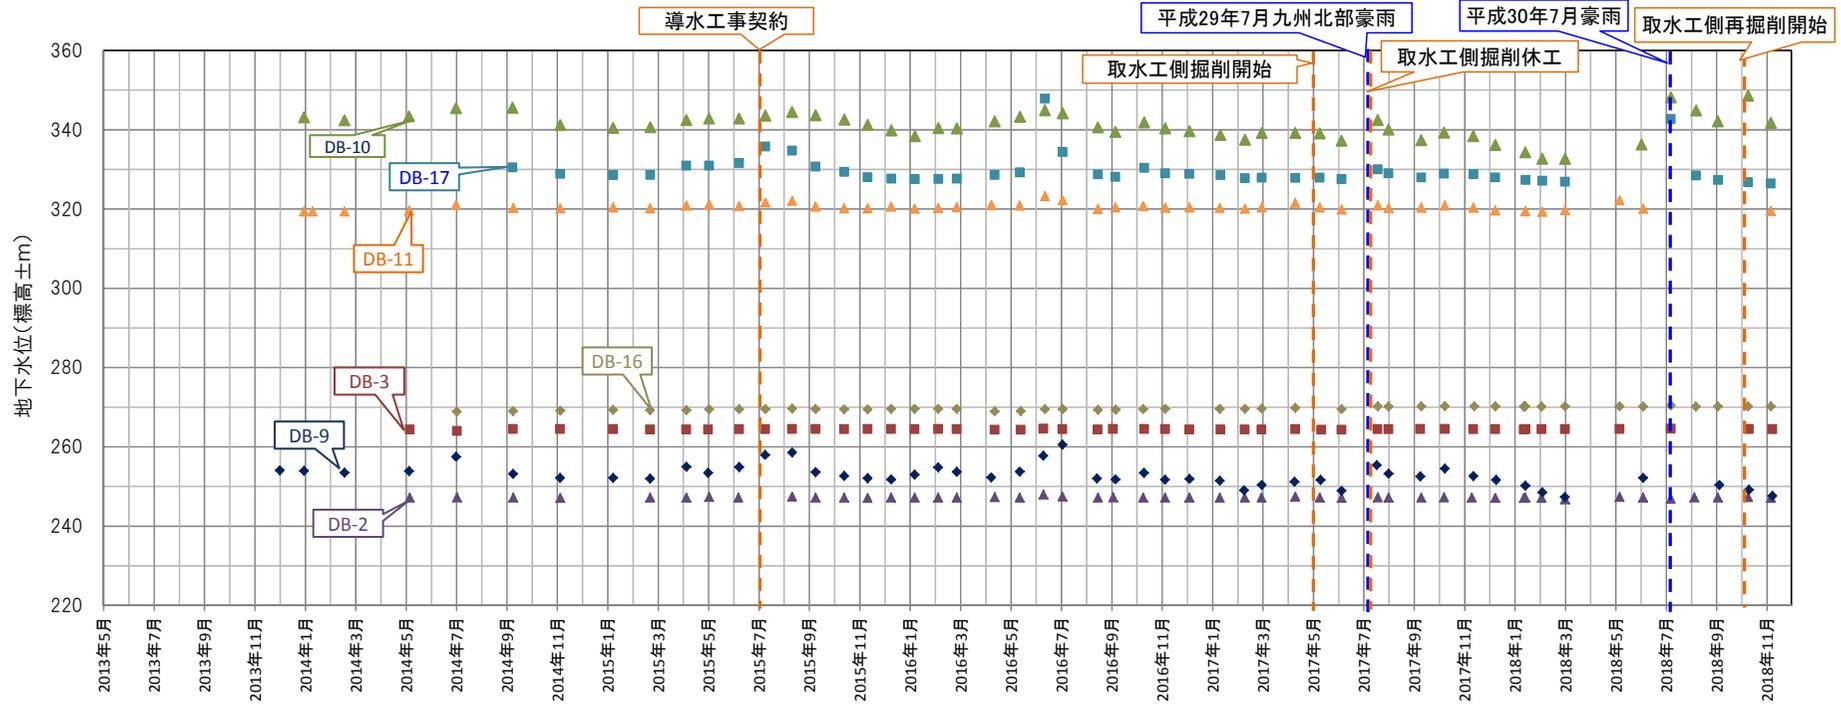
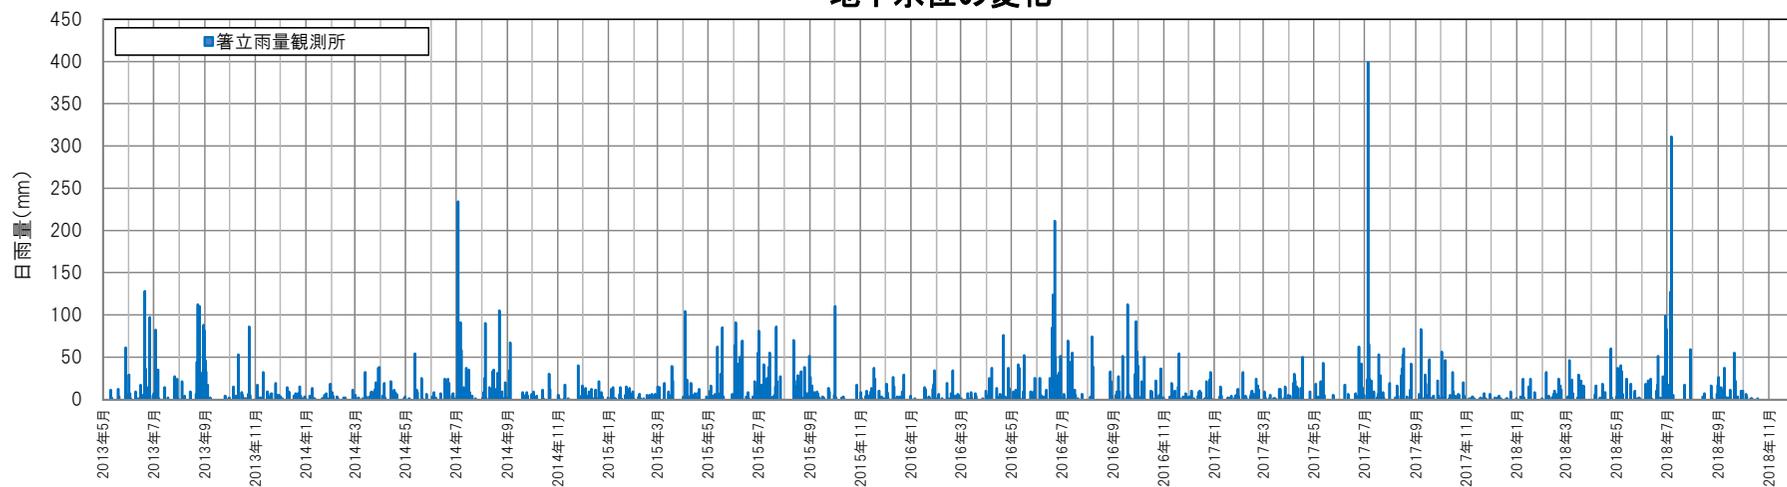
<モニタリング調査結果(導水路ルート調査地点:取水工側)>

地下水水位の変化

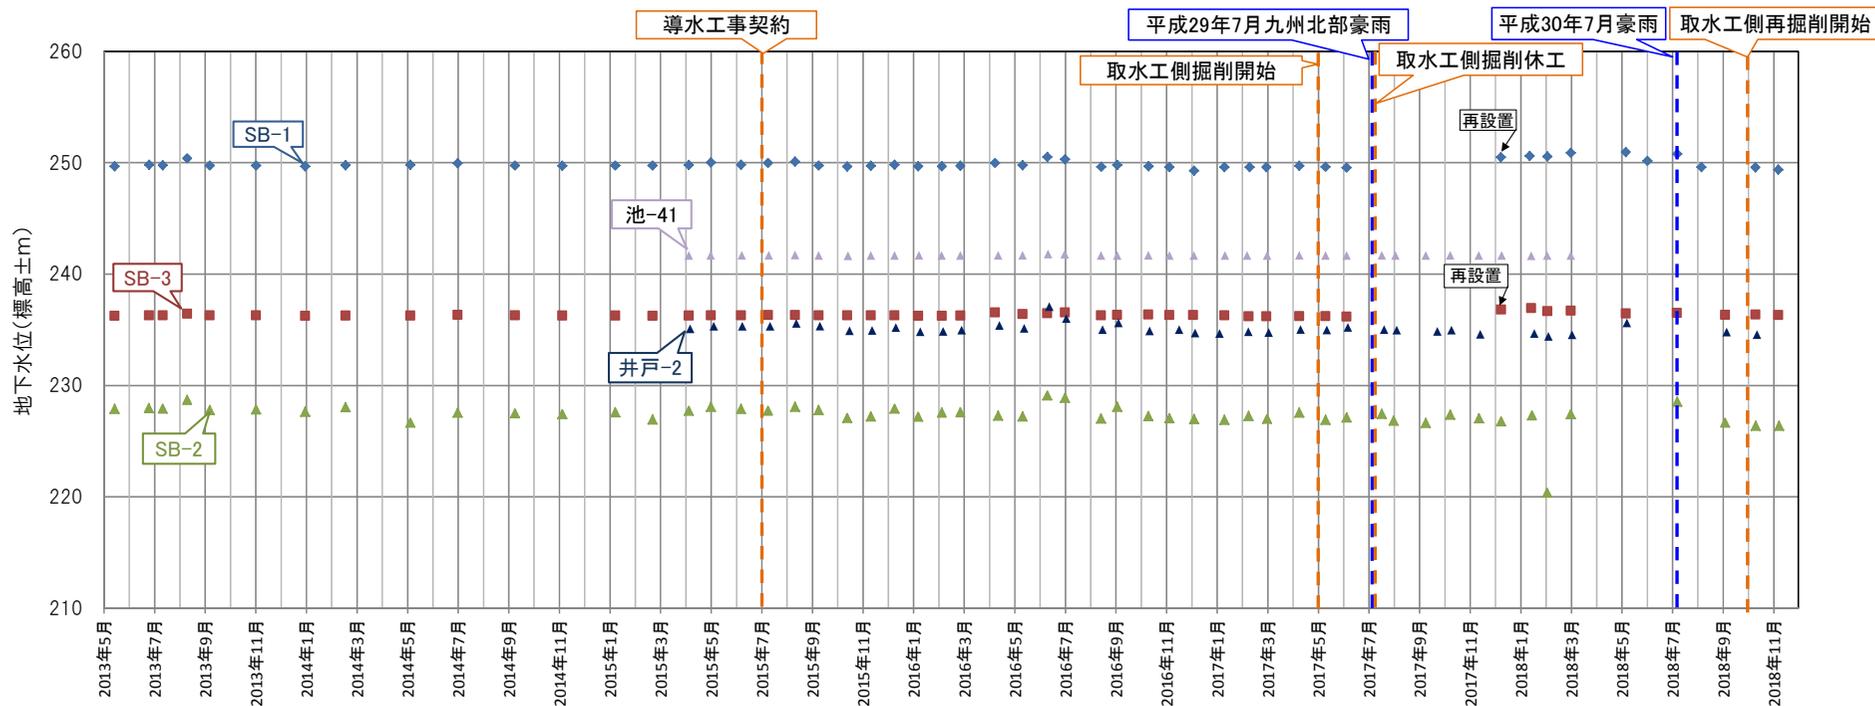
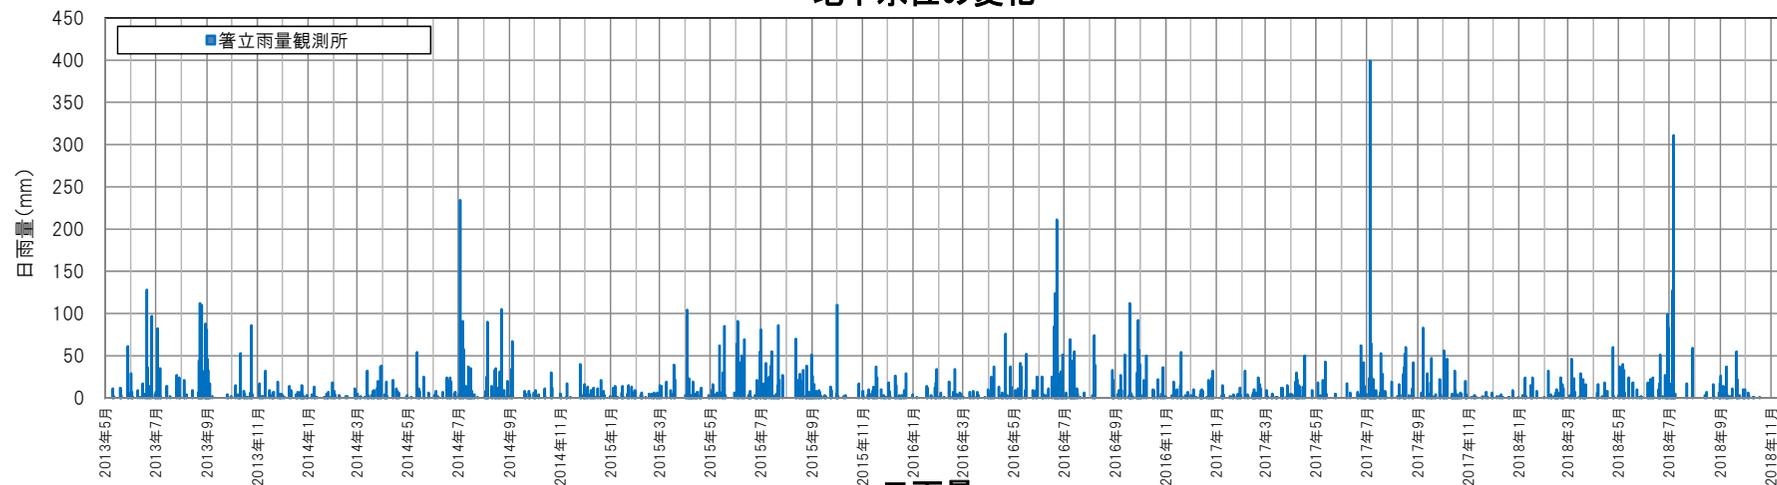
<モニタリング調査結果(佐田川周辺調査地点)>

地下水位の変化

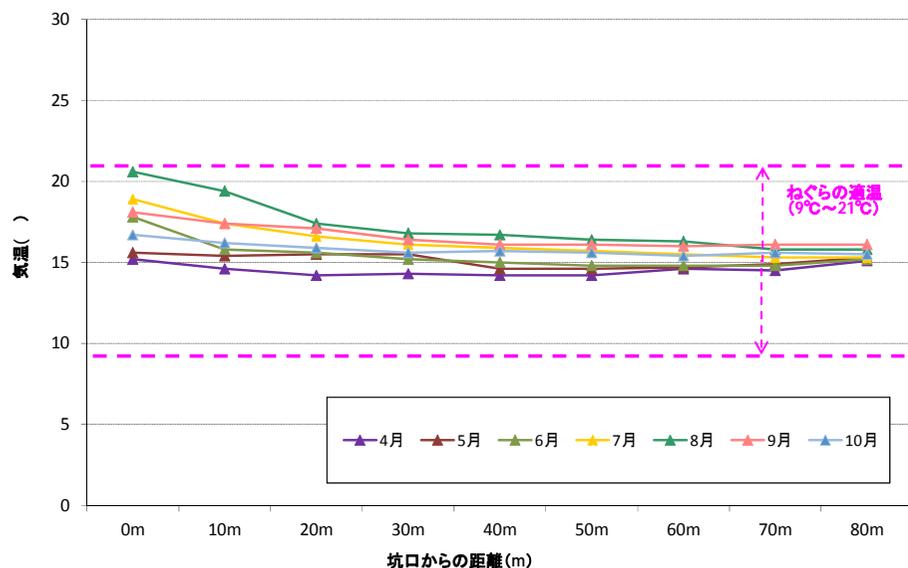
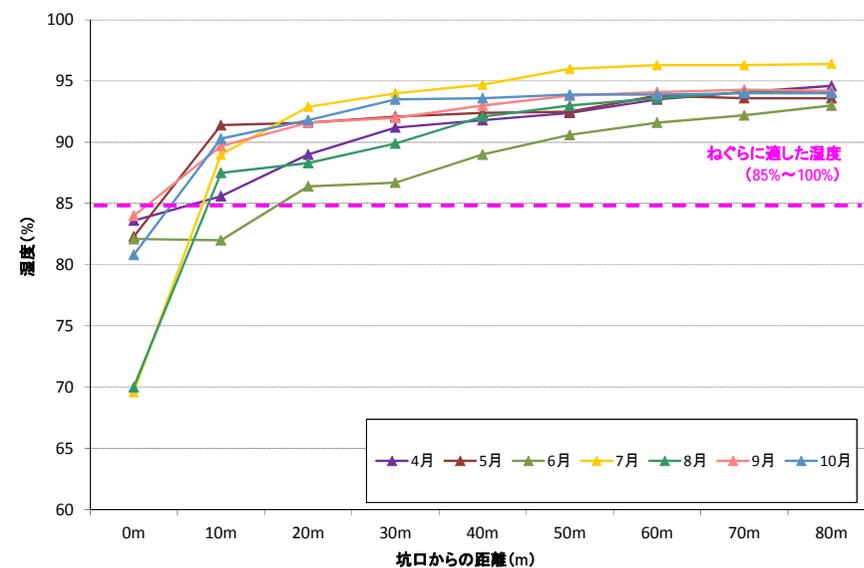
- 気温は、全地点において、ねぐらの適温とされる9~21℃の範囲内であった。
- 湿度は、坑口付近を除く地点で、ねぐらに適した湿度とされる85~100%の範囲内であった。
- 以上のことから、コキクガシラコウモリのねぐらに適した生息環境が維持されていると考えられる。

コウモリトンネルにおける生息環境計測結果(左:温度、右:湿度)

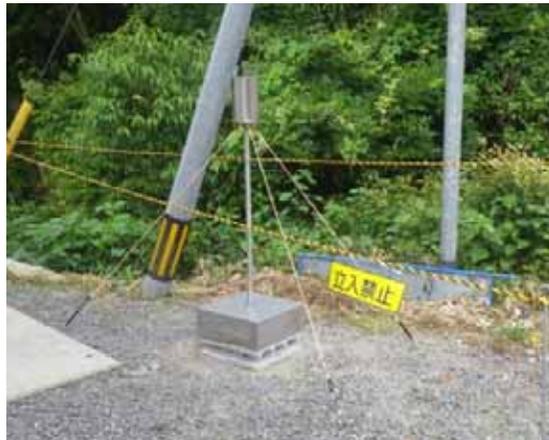
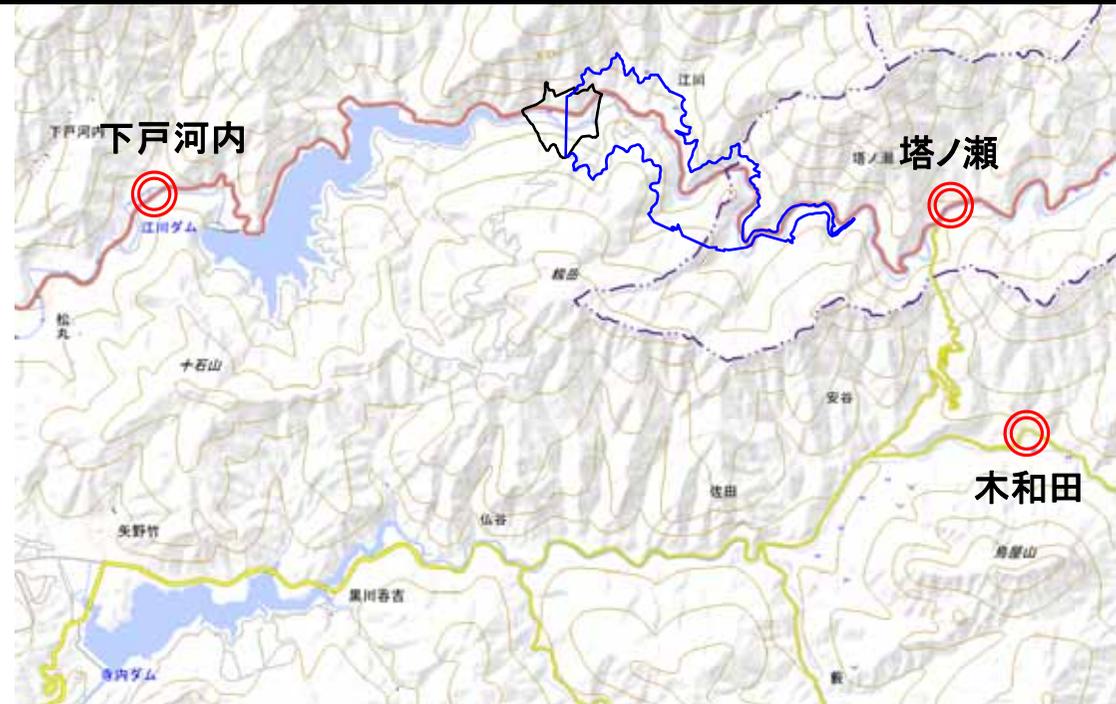
- 環境影響評価では、建設工事に伴う粉じん等(降下ばいじん)※は、評価の参考値 20t/km²/月を下回ると予測されている。
- H30年調査において、いずれの地点も参考値を下回っていた。

粉じん等(降下ばいじん)調査状況 (ダストジャー)

粉じん等(降下ばいじん)調査結果(H30年度)

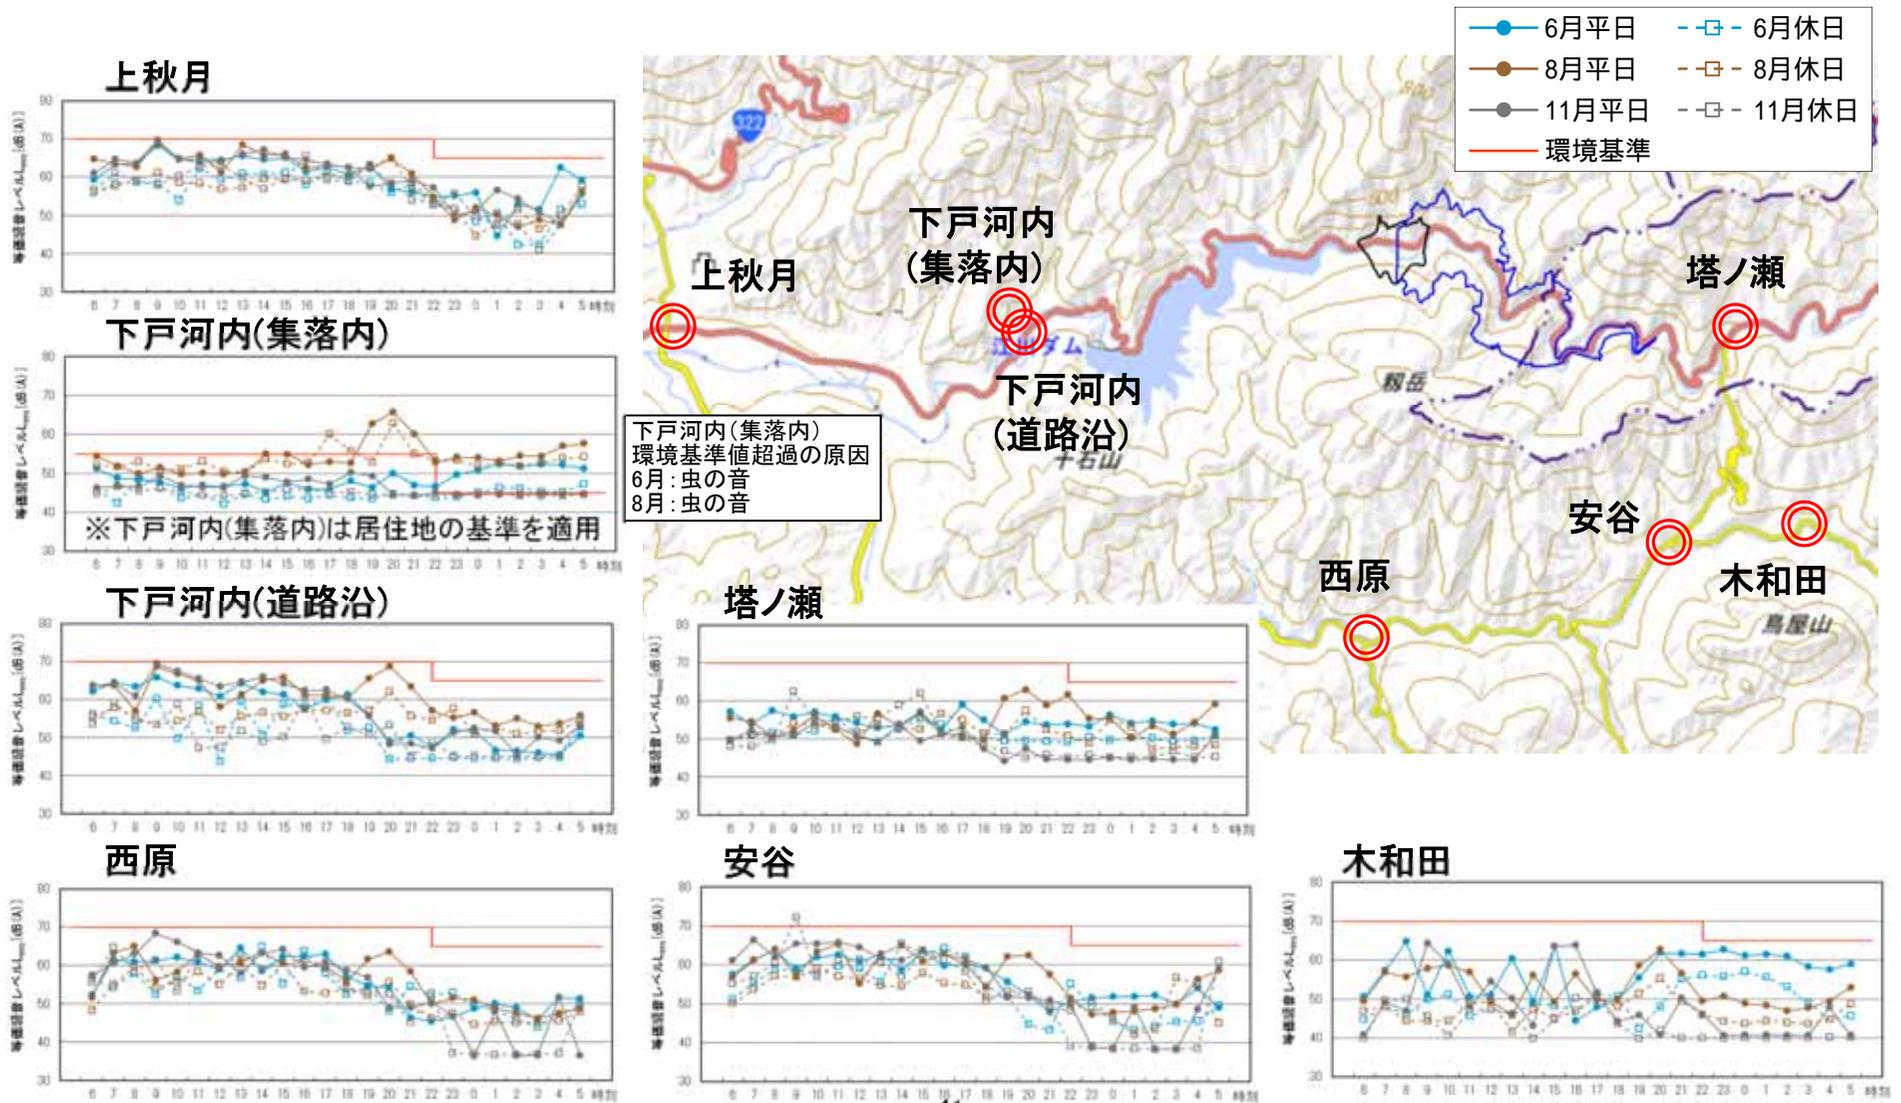
<モニタリング調査結果②:騒音調査>

●H30年調査において、一部で自然由来(虫の音等に起因していることを確認)による基準値超過が見られるがそれ以外は基準値内であった。

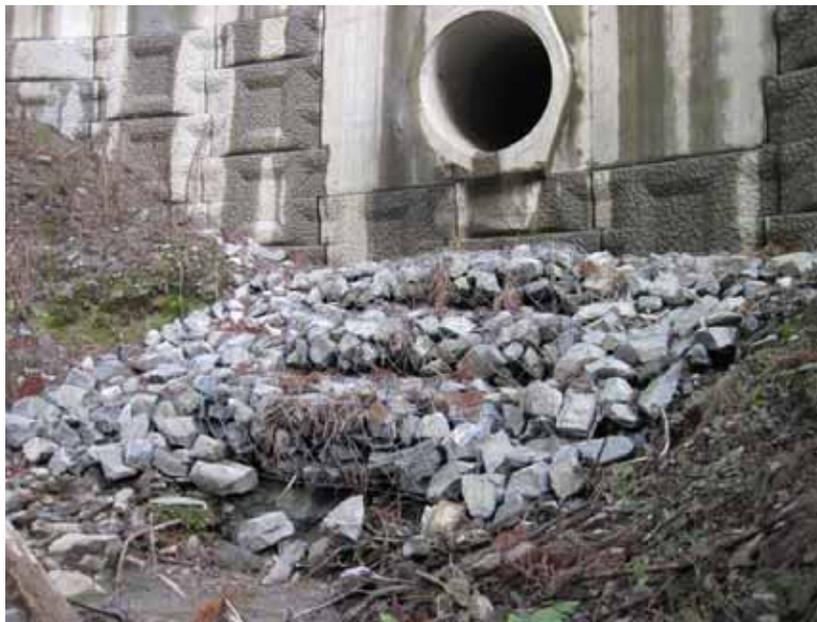
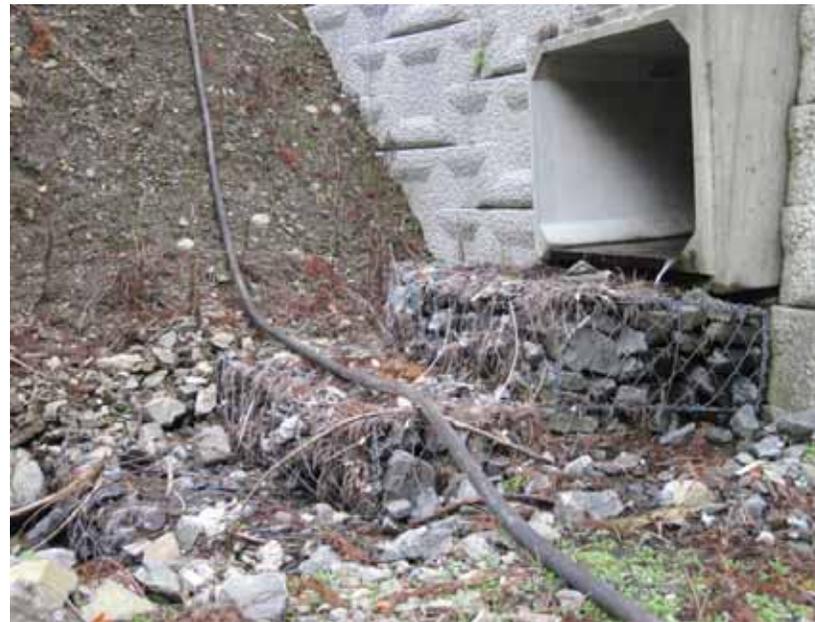
- 第1回部会での意見※1を踏まえ、じゃかご工等の設置状況を確認した。
- 貯水池周辺にはふとんかごを設置した箇所があり、今後、爬虫類等の生息環境としての利用が期待される。

ふとんかご設置状況
