九州地方ダム等管理フォローアップ委員会  
第3回小石原川ダムモニタリング部会

令和元年度小石原川ダムモニタリング調査結果  
令和2年度小石原川ダムモニタリング調査計画

令和元年12月13日

独立行政法人水資源機構

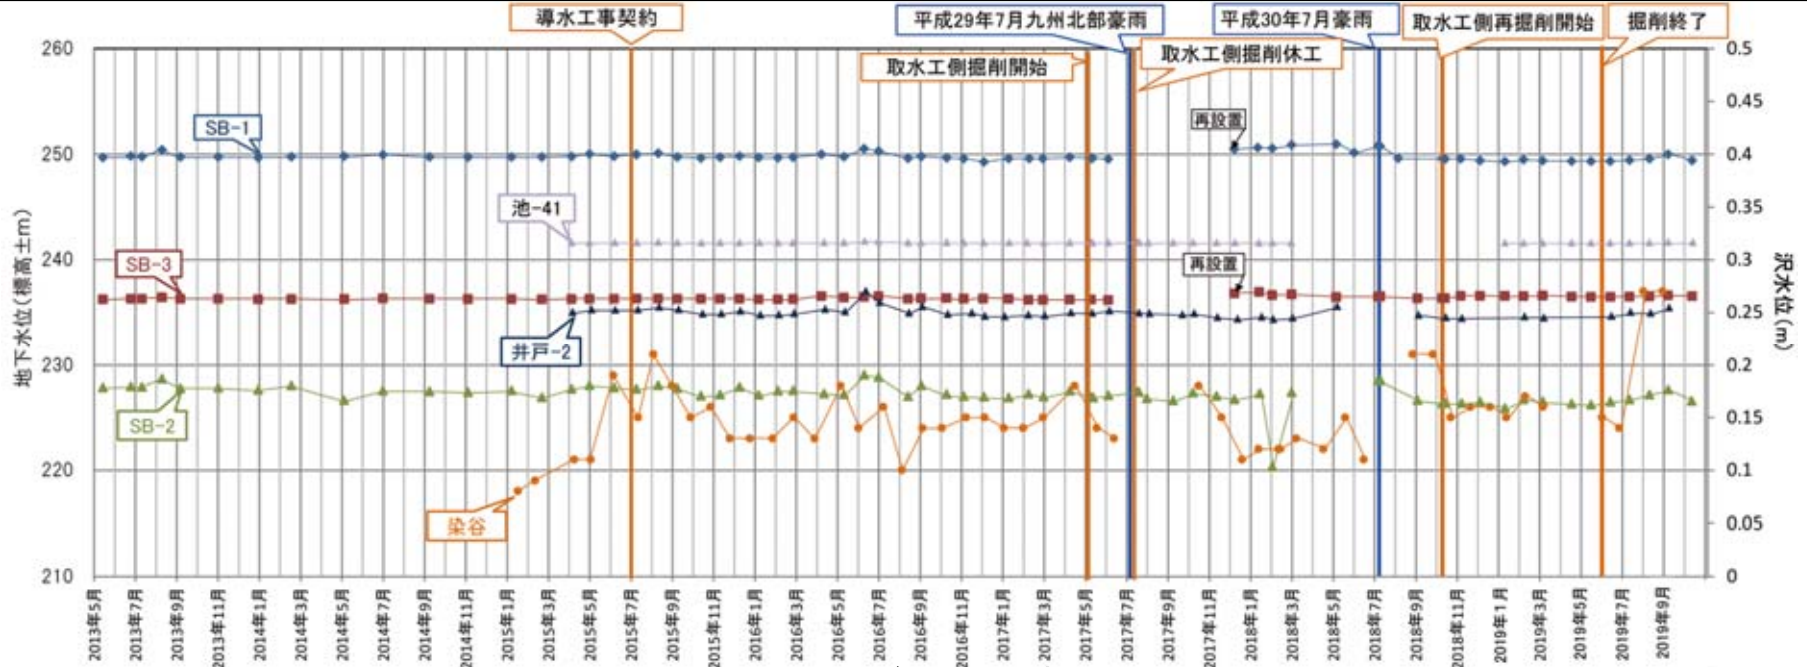
地下水位及び沢水位の変化

●地下水及び沢水の水位観測の結果、継続した水位の低下はみられていない。

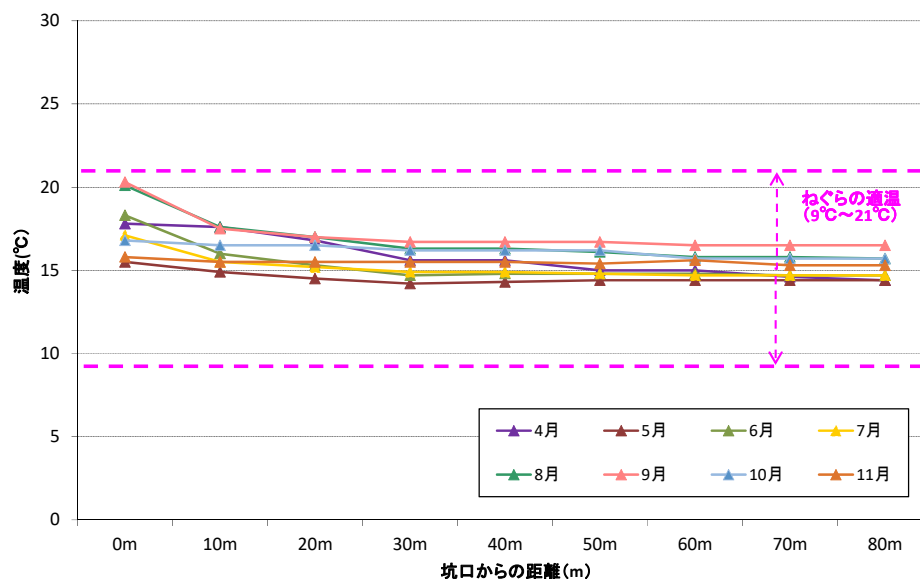
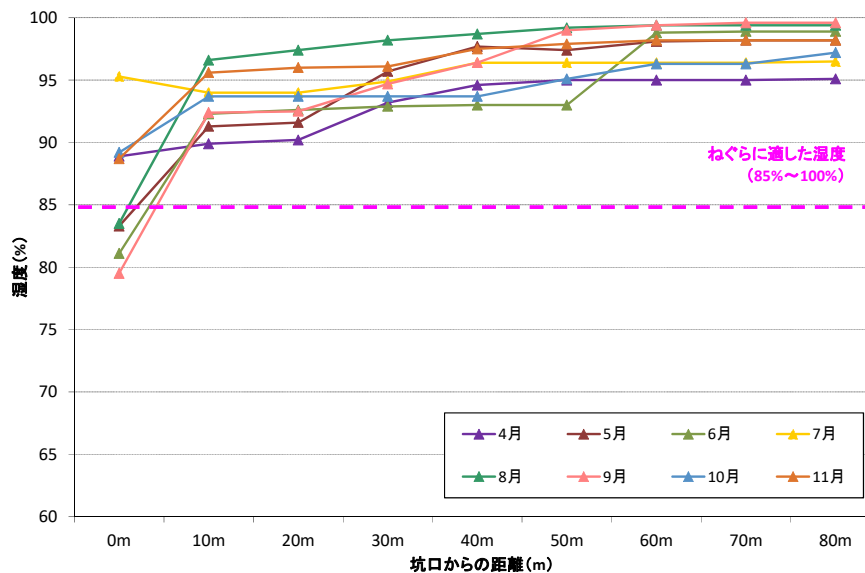
- 気温は、全地点において、ねぐらの適温とされる9~21°Cの範囲内であった。
- 湿度は、坑口付近を除く地点で、ねぐらに適した湿度とされる85~100%の範囲内であった。
- 以上のことから、コキクガシラコウモリのねぐらに適した生息環境が維持されていると考えられる。

コウモリトンネルにおける生息環境計測結果(左:温度、右:湿度)

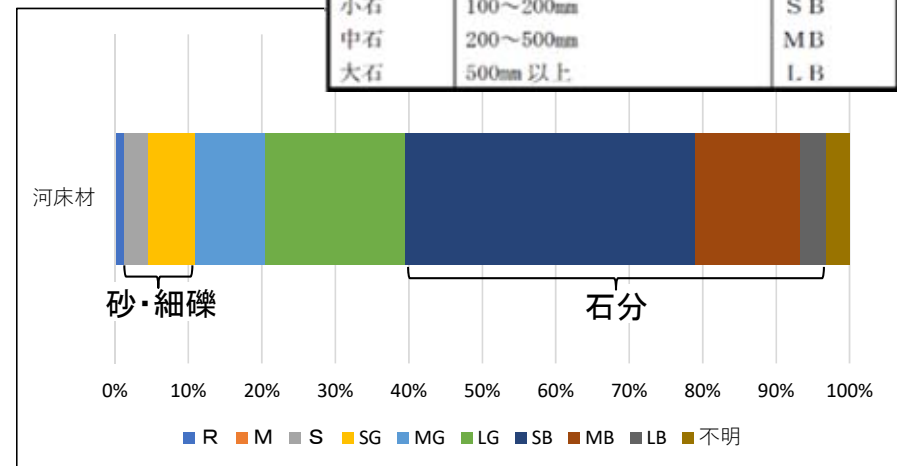
- 下流河川の河床型は、早瀬と平瀬で6割近くを占めており、特に早瀬の割合が高くなっている。次いで、湛水域(D型淵)の割合が大きくなっている。
- 下流河川の河床材料は、石分の割合が6割近くを占めている。礫分は粗礫がもっとも割合が高く、粒径が小さいほど割合は小さくなった。砂や細礫といった細粒の割合は小さく、これらを合わせても10%程度であった。

下流河川の河床材料割合

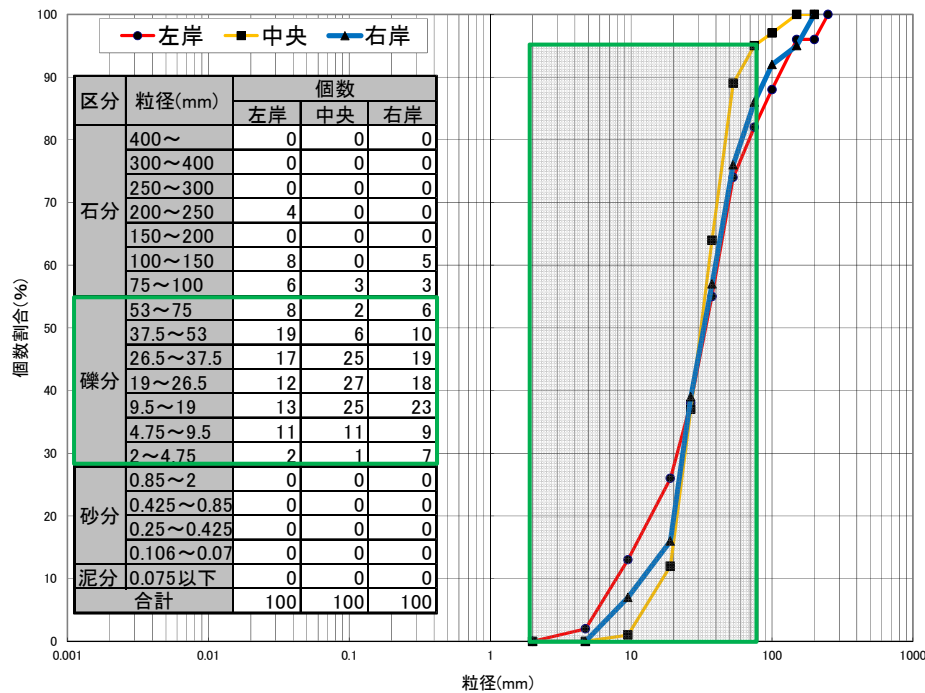
- 「下流河川2」は、礫分が8割～9割を占めており、中でも粒径9.5mm～53mmの礫分の割合が高くなっている。
- 「下流河川1」は、江川ダム下流の支川合流前であり、上流から土砂供給が少ないため、粒径の大きい石分の割合が高くなっている。

粒径加積局曲線(下流河川2 面格子法)

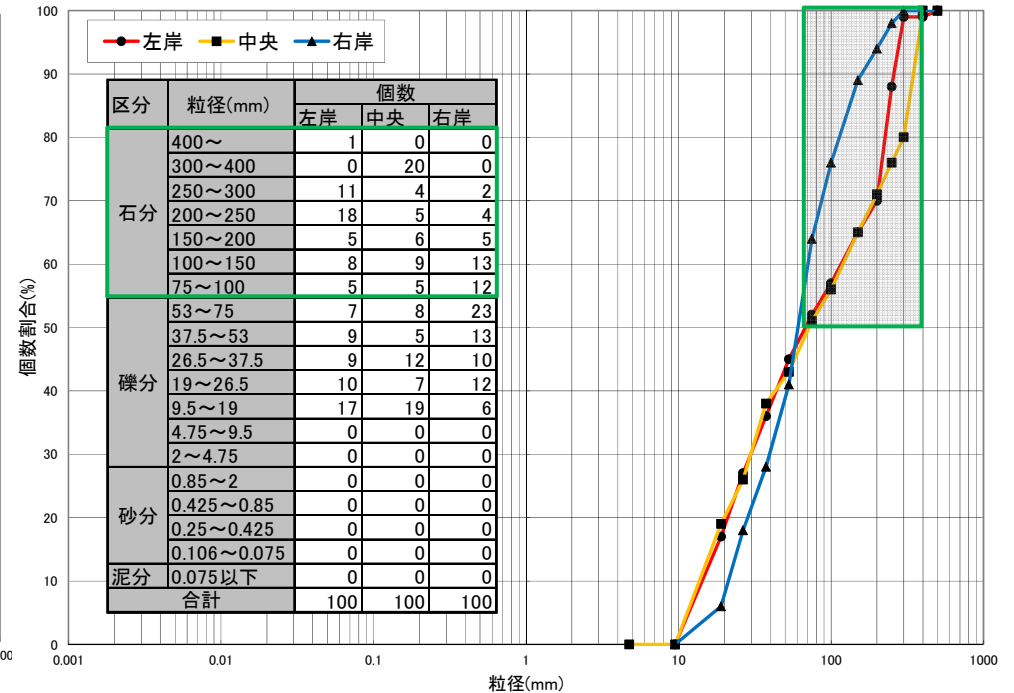
粒径加積局曲線(下流河川1 面格子法)  
江川ダム視線合流前

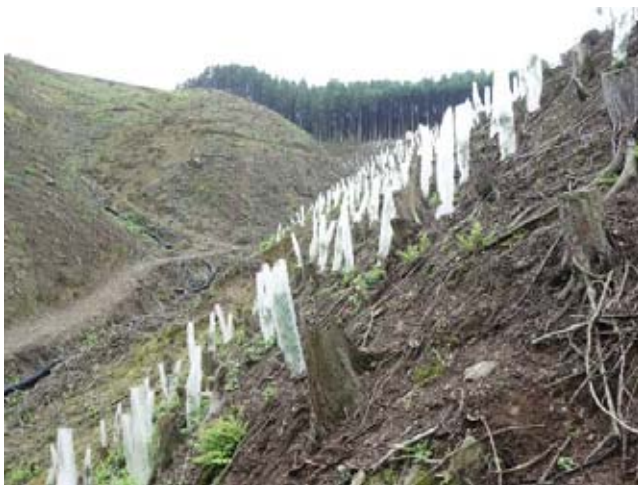
- コア山跡地では、環境保全措置として「常落混交広葉樹林の復元・整備(ミゾゴイ・フクロウ)」を行うこととしている。
- コア山跡地においては、植栽が可能な箇所から常落混交広葉樹林の植栽を順次開始している。平成31年3月末時点で約5,000本を植栽している。
- 獣害対策として、苗木保護ネットを設置していることから、獣害は確認されていない。
- 植栽樹木の生存率は87%(令和元年6月)であり、現時点での植生回復状況は良好と判断される。

植栽状況

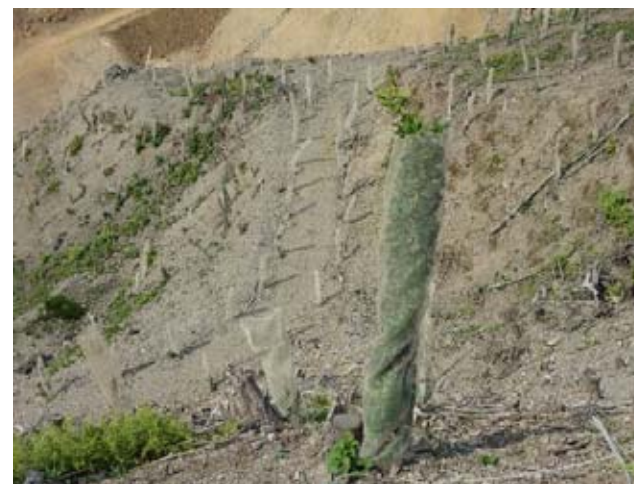
植栽樹木(コナラ)の生育状況
