九州地方ダム等管理フォローアップ委員会  
第4回小石原川ダムモニタリング部会

令和元年～令和2年小石原川ダムモニタリング調査結果  
令和3年度小石原川ダムモニタリング調査計画（案）

令和2年12月18日

独立行政法人水資源機構  
筑後川上流総合管理所  
小石原川ダム管理所

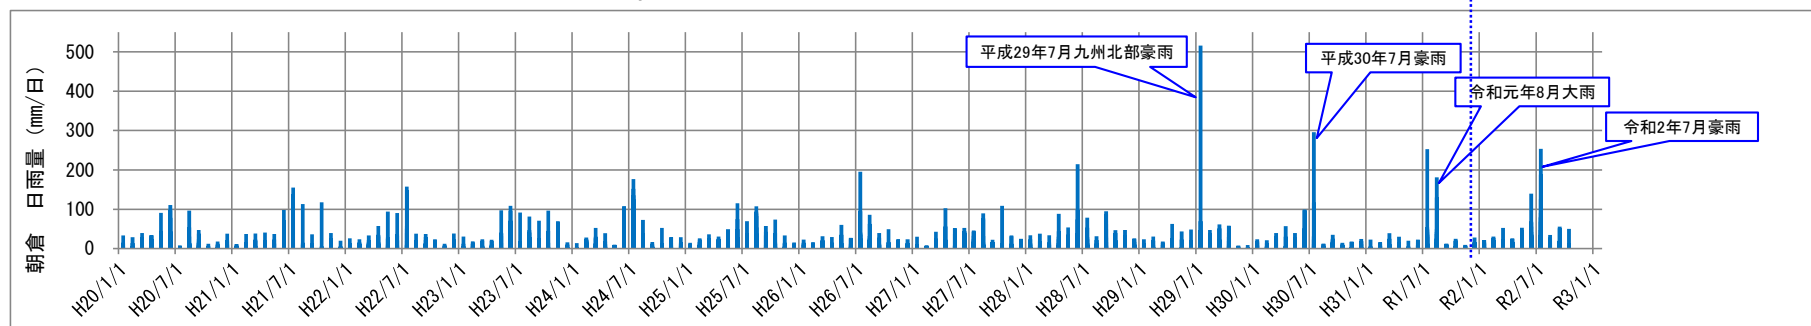
pHの推移(平成20年1月～令和R2年10月)

●pHは試験湛水開始ごろから全地点で少し上昇しているが、河川環境基準A類型の基準内で推移。

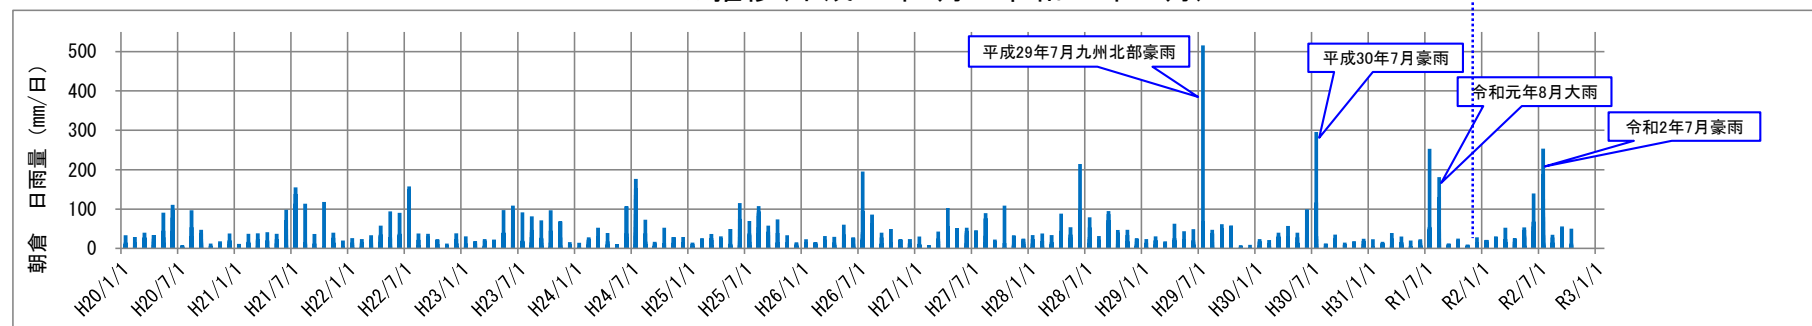
SSの推移(平成20年1月～令和2年10月)

●SSは木和田、小石原地点で災害復旧工事のため高い値が頻発、小石原川ダム直下では試験湛水開始後、6月下旬から8月上旬までと10月下旬に河川A類型を超過し、出水直後の7月9日には120mg/lを記録。江川ダム放流地点では超過は1回(R2.7/9)のみ。

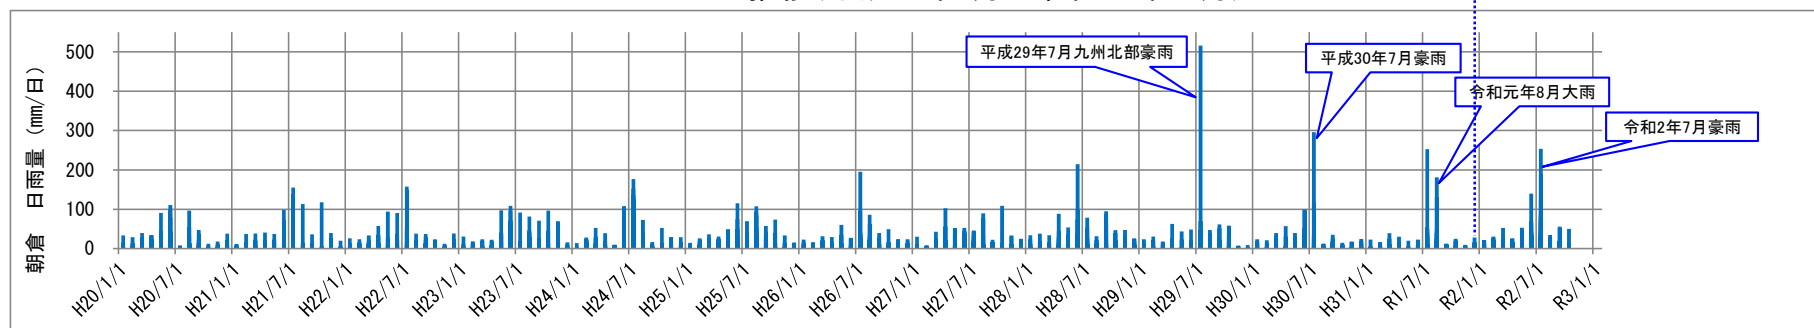
BODの推移(平成20年1月～令和R2年10月)

- BODは試験湛水開始後、小石原川ダム直下で最大値を記録(R2.3.12)、A類型の基準を超過。江川ダム放流地点では大きな増減なし。
- 木和田、小石原地点では濁水発生時に高くなる傾向。

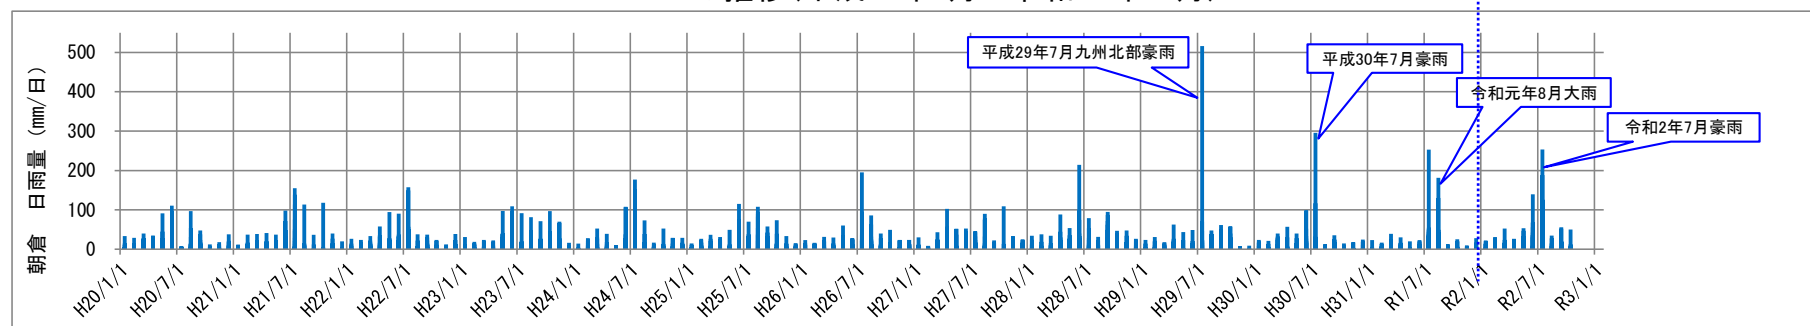
DOの推移(平成20年1月～令和R2年10月)

●DO(溶存酸素)は試験湛水開始後も全調査地点で大きな増減なく、環境基準A類型を満足。

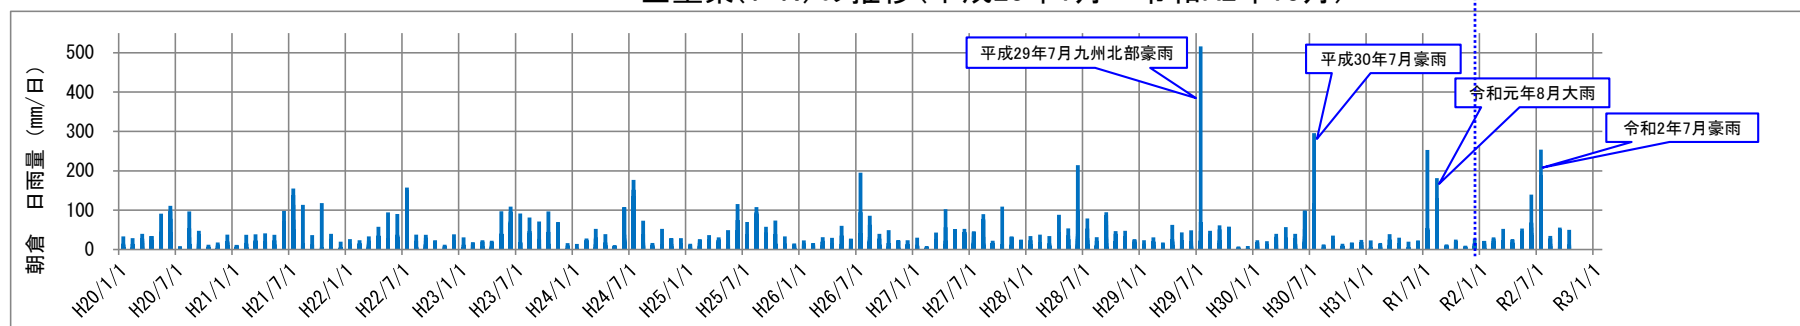
全窒素(T-N)の推移(平成20年1月～令和R2年10月)

●全窒素(T-N)は小石原川ダム直下で平成30年後半から高い値がみられるようになり、試験湛水開始後も高い値が多くなっているが7月豪雨後は低下。江川ダム放流地点でも7月豪雨までは以前より高めで推移。

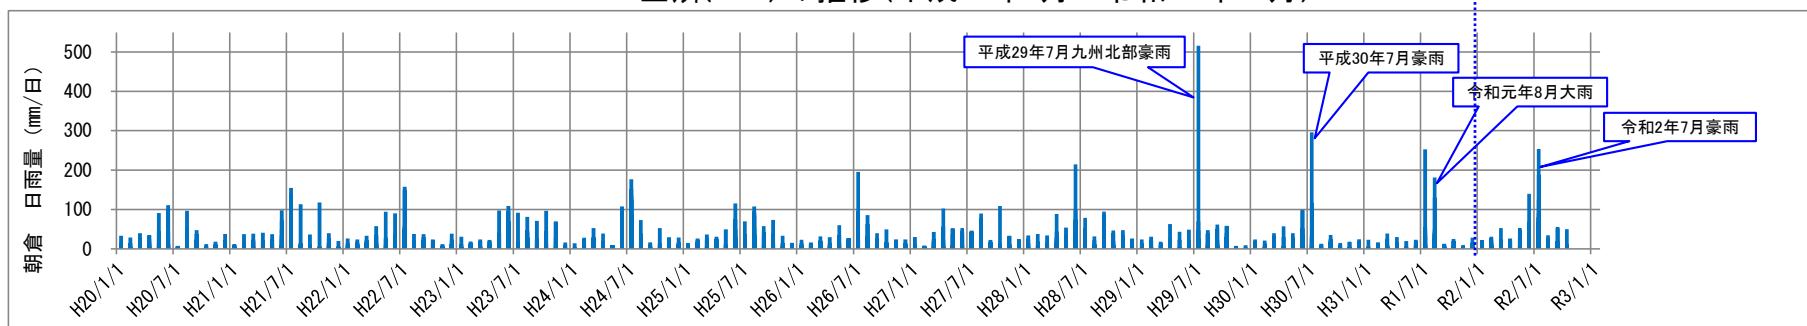
全磷(T-P)の推移(平成20年1月～令和2年10月)

●全磷(T-P)は試験湛水開始後をみると、小石原川ダム直下、江川ダム放流地点とも梅雨時にやや高い値がみられるが、両地点とも8月以降は比較的低い値で推移。
