九州地方ダム等管理フォローアップ委員会  
第5回小石原川ダムモニタリング部会

【令和2年～令和3年調査結果等について】

令和3年12月23日

独立行政法人水資源機構  
筑後川上流総合管理所  
小石原川ダム管理所

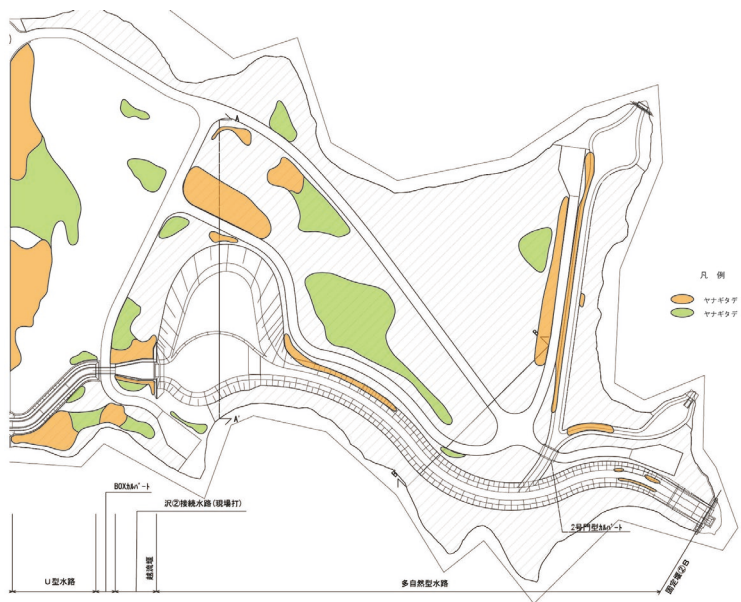
水浦ビオトープの植生図

- 整備完了後1年未満であり、大部分が裸地であるが、一部に草本群落のヤナギタデ群落が成立。
- 池には水が貯まり、泥の堆積は少ない。池や水路の水面、水際にはほとんど植物がみられない。
- 植栽した樹木の生残率は17.2%と低い。クスノキなど常緑広葉樹の生残率が比較的良好。
- エノキの生残率は39%と他種に比べると比較的良好であるが、シカの食害等により健康状態は良くない。
