九州地方ダム等管理フォローアップ委員会
第7回小石原川ダムモニタリング部会

【令和4年～令和5年調査結果等について】

令和5年12月15日

独立行政法人水資源機構
筑後川上流総合管理所
小石原川ダム管理所

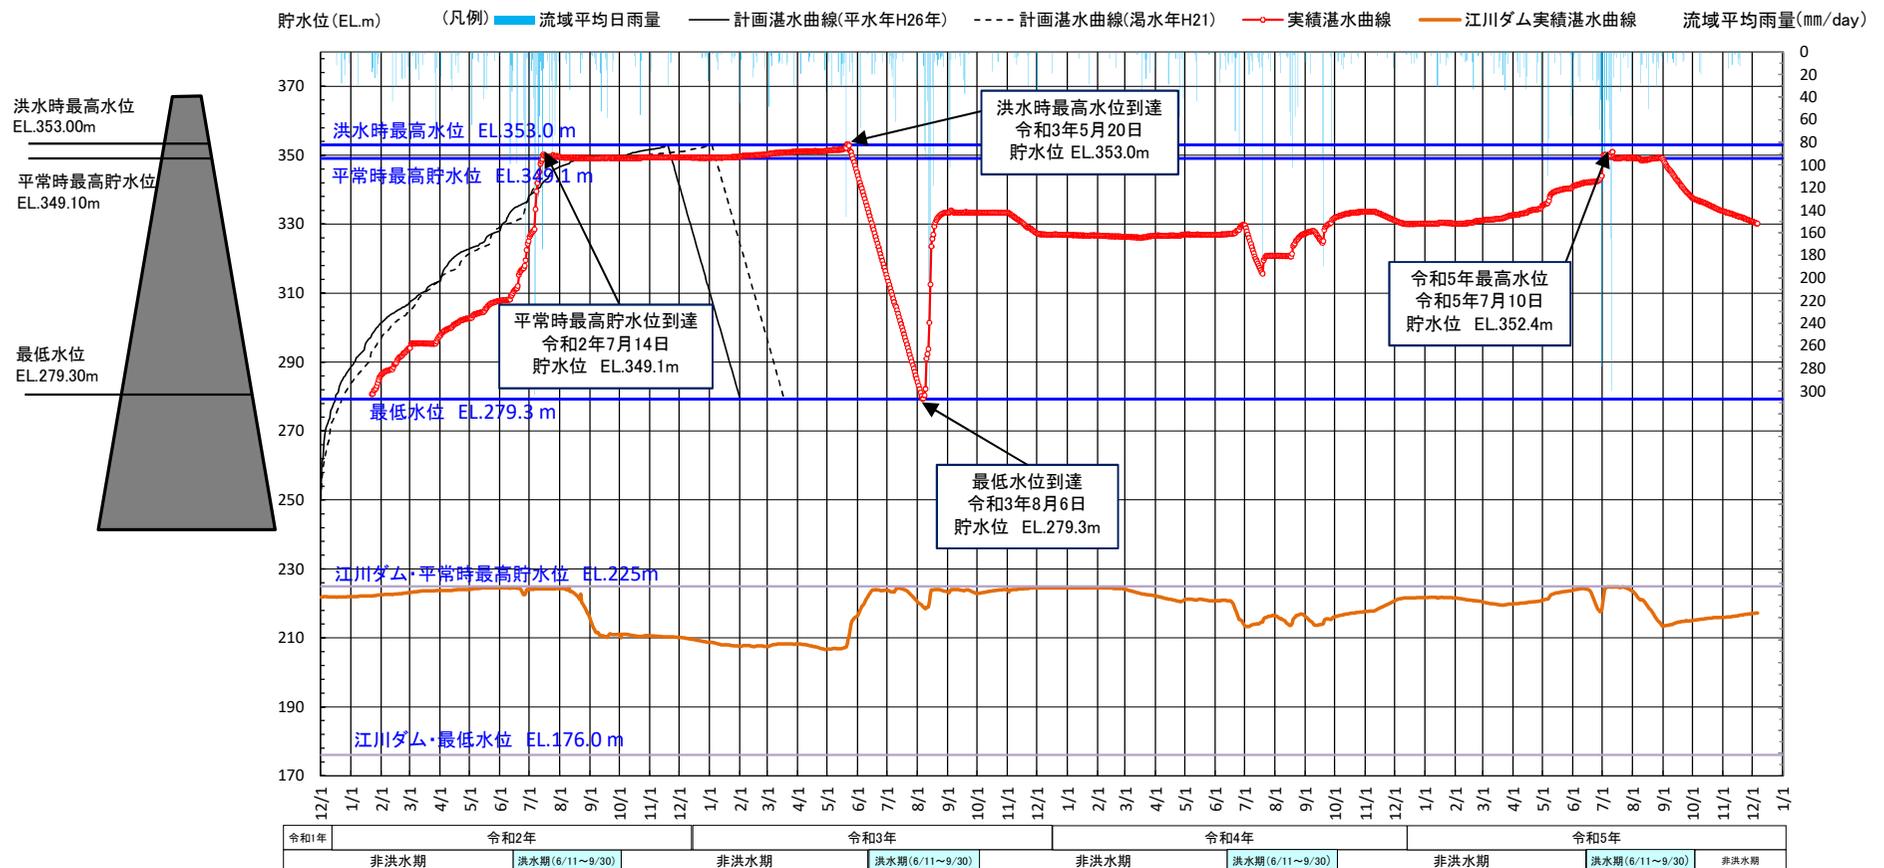
<小石原川ダム貯留状況>

- 試験湛水操作は令和3年8月6日に終了し、令和3年10月から本格運用に移行した。
- 令和3年9月から令和4年6月までは災害復旧工事のため、水位をE.L.327m～333mに制限していた。
- 令和5年7月2日には平常時最高貯水位に回復し、7月10日にはE.L.352.4mに達した。
- 現在は渇水傾向のため低下傾向にあり、12月12日(0時時点)で、E.L.329.6mとなっている。

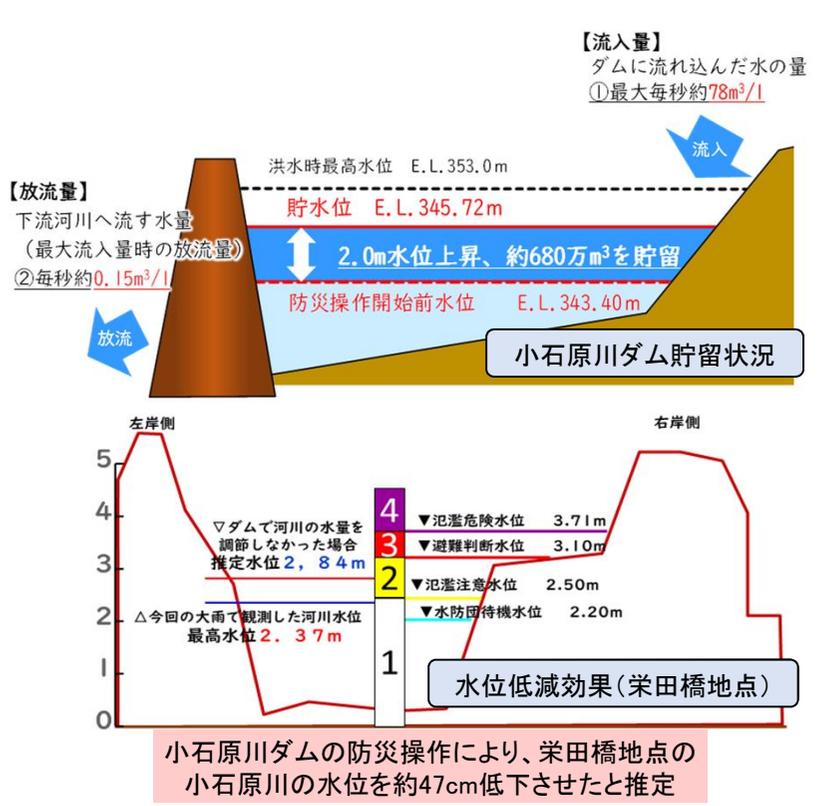
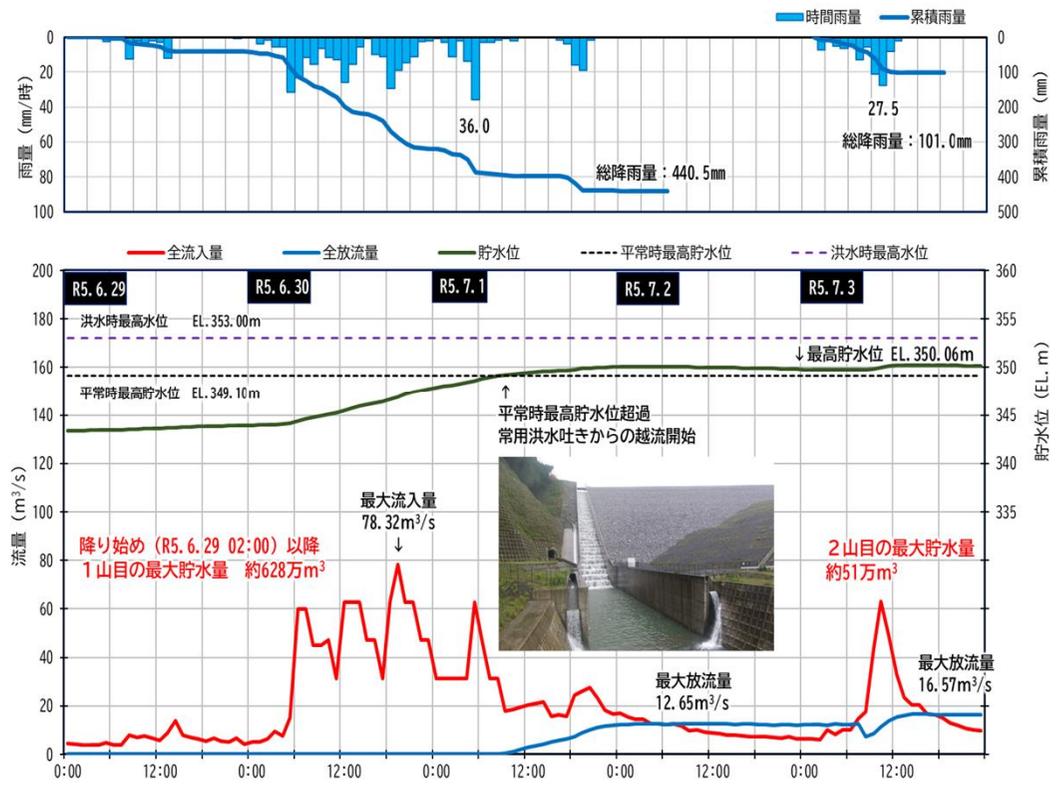
小石原川ダム防災操作 (R5.6/29～7/3降雨時) の状況

- 小石原川ダムでは、令和5年夏季に増水した河川水を一時的に貯め込む「**防災操作**」を2回実施した。
- 6月29日から7月3日にかけて、小石原川ダム上流域では**総雨量541.5mm**を記録し、**最大流入量78m³/s**を観測した。ダムの水位が約2m上昇したが、**流入量のほぼ全量をダムに貯留した**。
- ダムの下流約22 kmにある栄田橋地点では、ダムが無かった場合に比べて、**河川水位を約47cm低下させる効果があったと推定される**。

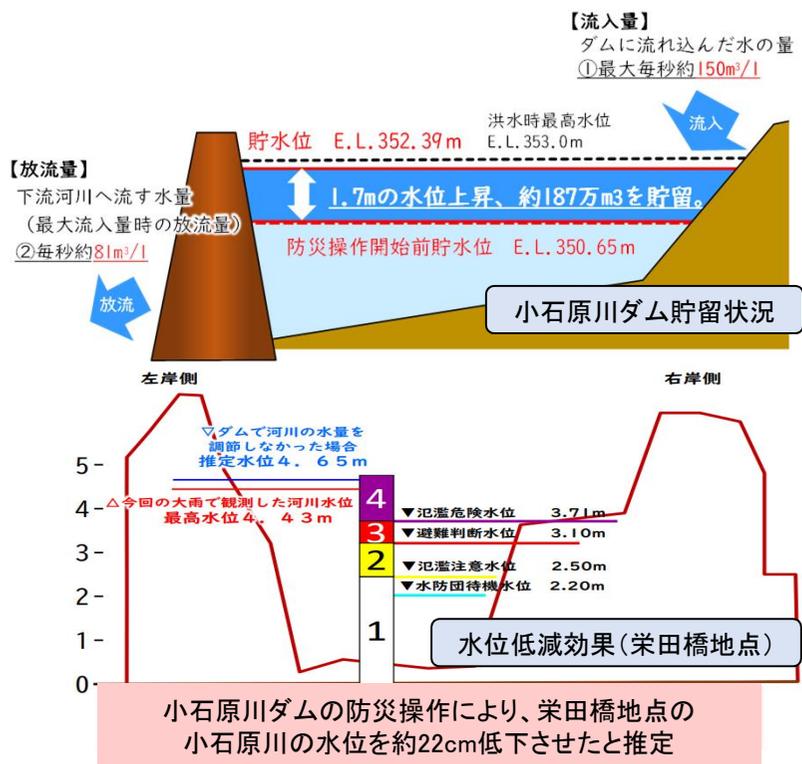
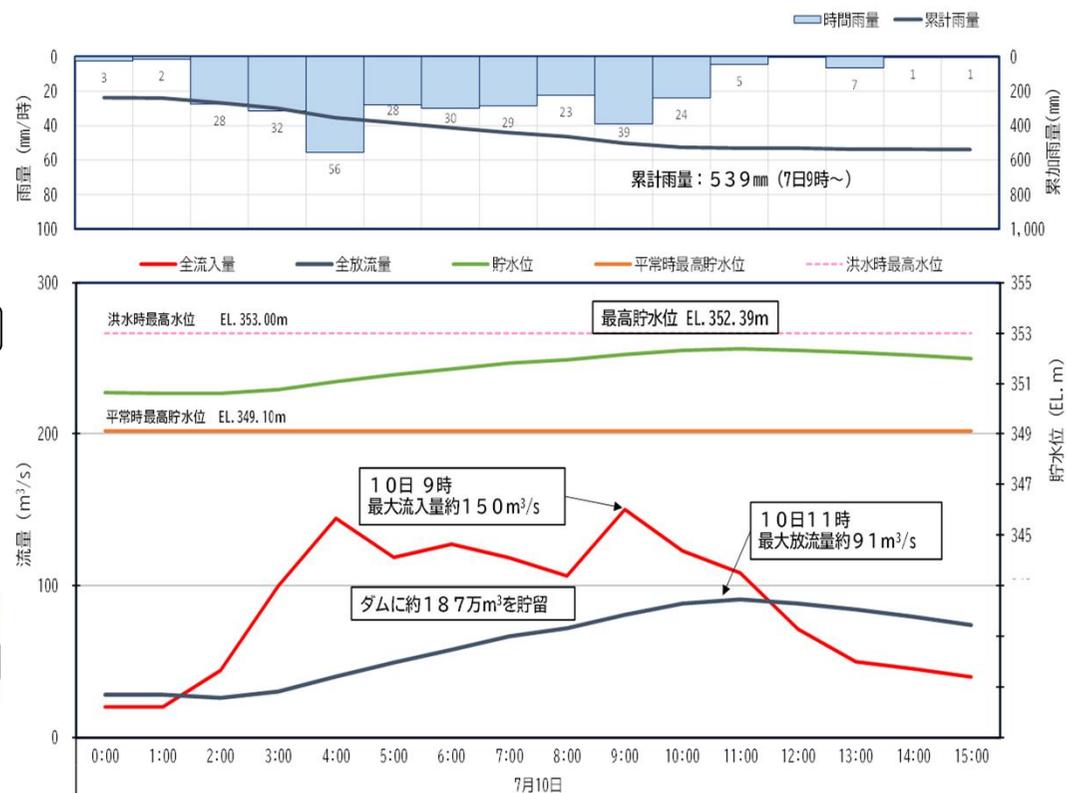
小石原川ダム防災操作(R5.7月10日降雨時)の状況

- 7月10日には最大時間雨量56mm、7日の降り始めから総雨量539mmを記録し、**最大流入量150m³/s**を観測した。ダムが約1.7m上昇したが、**最大流入時の流下量の46%を低減した。**
- ダムの下流約22 kmにある栄田橋地点では、ダムが無かった場合に比べて、**河川水位を約22cm低下させる効果があったと推定される。**

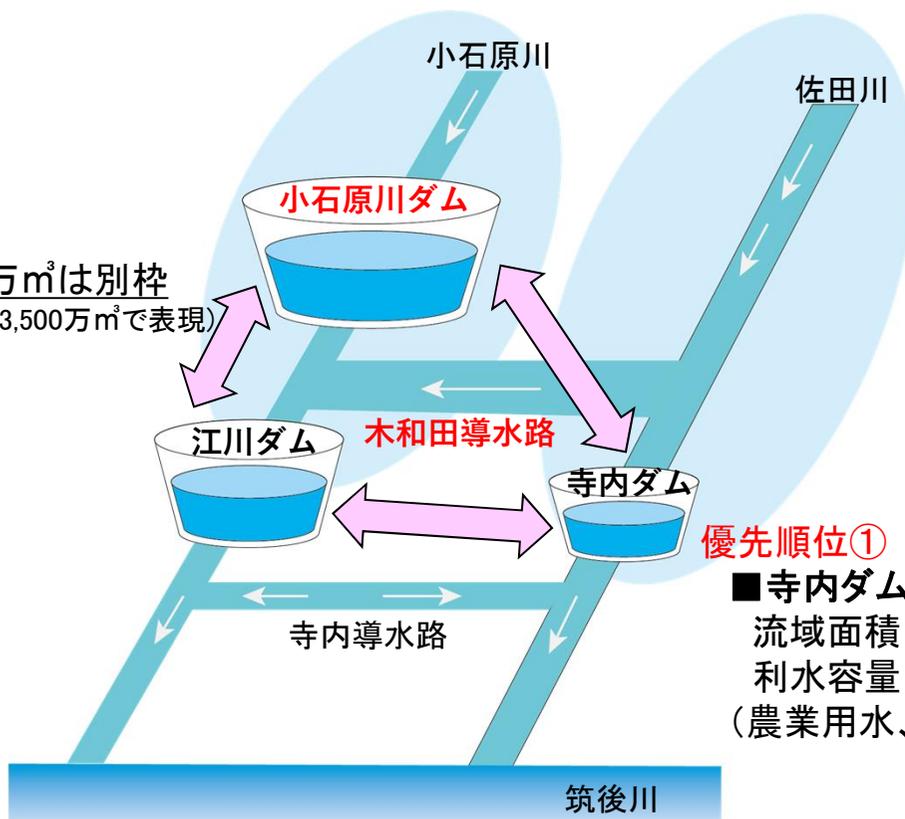
- 小石原川ダムは、令和3年10月から本格運用を開始し、江川ダム及び寺内ダムとともに水資源の有効活用を図り、三ダム総合運用では、3つのダムを1つの貯水池として運用している。
- 小石原川ダムによる新規都市用水の補給はなかったが、小石原川・佐田川のダム下流河川へ必要な維持流量(小石原川ダム直下 $0.15\text{m}^3/\text{s}$ 、江川ダム直下 $0.19\text{m}^3/\text{s}$ 、女男石頭首工直下 $0.44\text{m}^3/\text{s}$ 、寺内ダム直下 $0.37\text{m}^3/\text{s}$)の補給を実施した。
- 令和5年度の木和田導水路からの取水は、11月末時点で合計約24万 m^3 となっている。

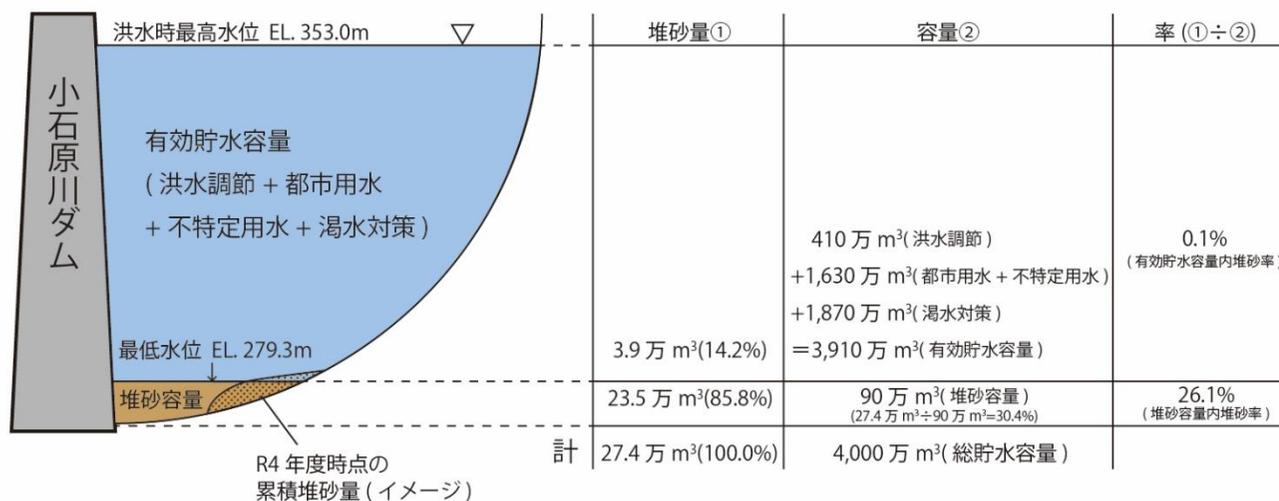
小石原川ダムの貯水容量と堆砂量のイメージ図

- 小石原川ダムでは、試験湛水期間中の令和2年12月から堆砂量を測定している。
- 令和5年1月に測定した令和4年度単年の堆砂量は約99千m³、累積堆砂量は約274千m³となった。
- 令和3年度の堆砂量約175千m³よりも令和4年度の堆砂量は減少したが、年平均計画堆砂量を超過しており、令和4年度までの累積堆砂量は100年間の計画堆砂量900千m³の30.4%に達している。
- 令和4年度の堆砂は、測量結果によると、その多くが湖岸斜面の洗掘によって生じたと推測される。ダムの堆砂はこのようにして湛水初期に急速に進行し、その後鈍化する傾向があることも踏まえつつ、今後もモニタリングしていく。
- また、上記累積堆砂量の85.8%が堆砂容量内への堆砂であり、利水容量及び洪水調節容量に対して、ただちに影響を与えるものではない。

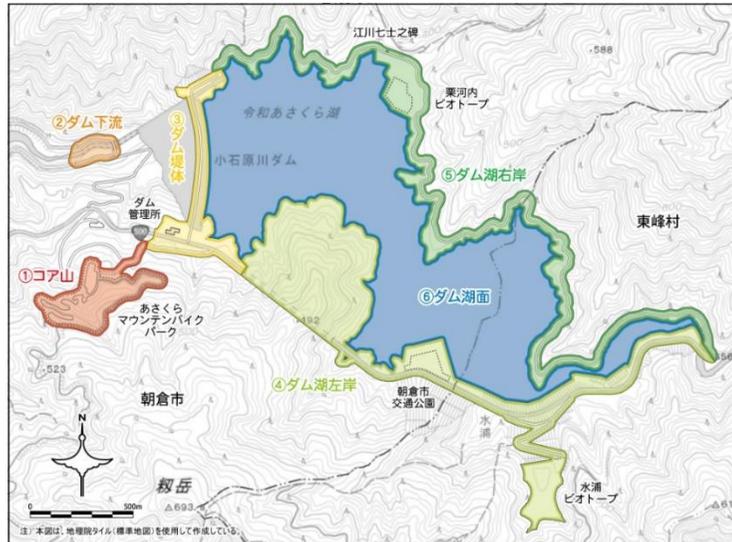
利用者カウント調査ブロック区分

- 令和4年度の平日、休日を含む7日間で利用者数カウント調査を実施した。
- 7日間の利用者の合計は1,051人であり、**最多は5月5日の313人**であった。この結果を用いて推計した、小石原川ダムの令和4年度における**年間利用者数は、25,718人**であった。
- 利用者をブロック区別に見ると、「**③ダム堤体**」が**6割弱**を占め、次いで、「**④ダム湖左岸**」が**約4割**であった。
- なお、「**④ダム湖左岸**」の利用状況を見ると、大多数は朝倉市が4月に開園した交通公園の利用者であった。

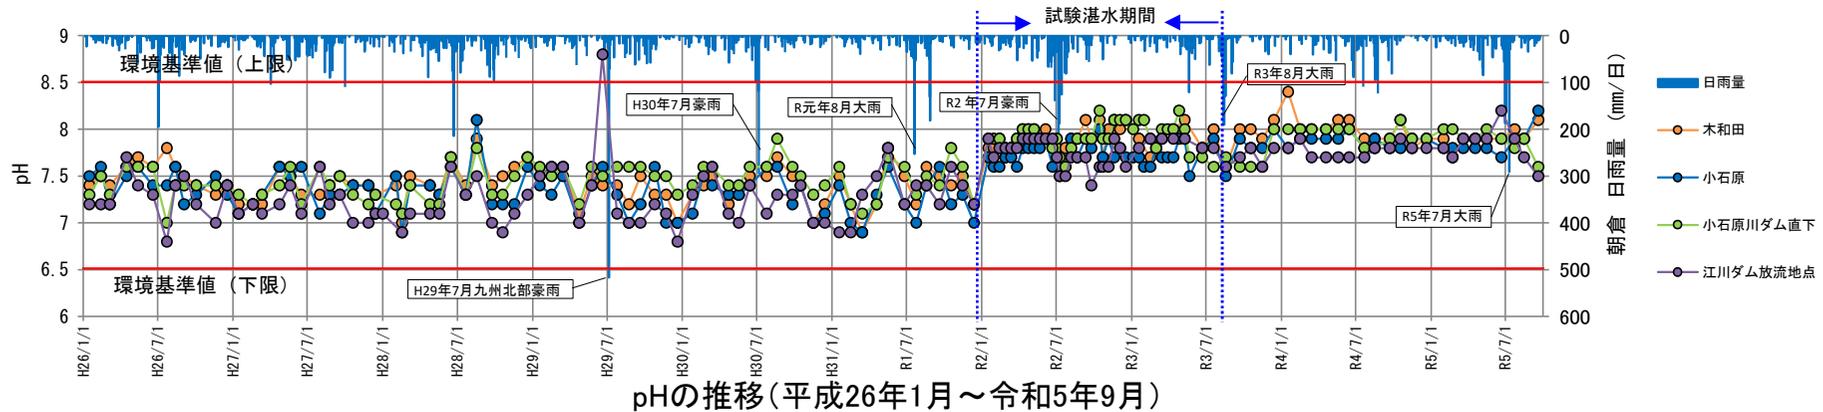
<河川水質調査結果(pH)>

- pH(水素イオン濃度)は、令和4年秋季以降も各地点大きな変動はみられない。
- 試験湛水開始後、全地点で河川環境基準A類型の基準内で推移。

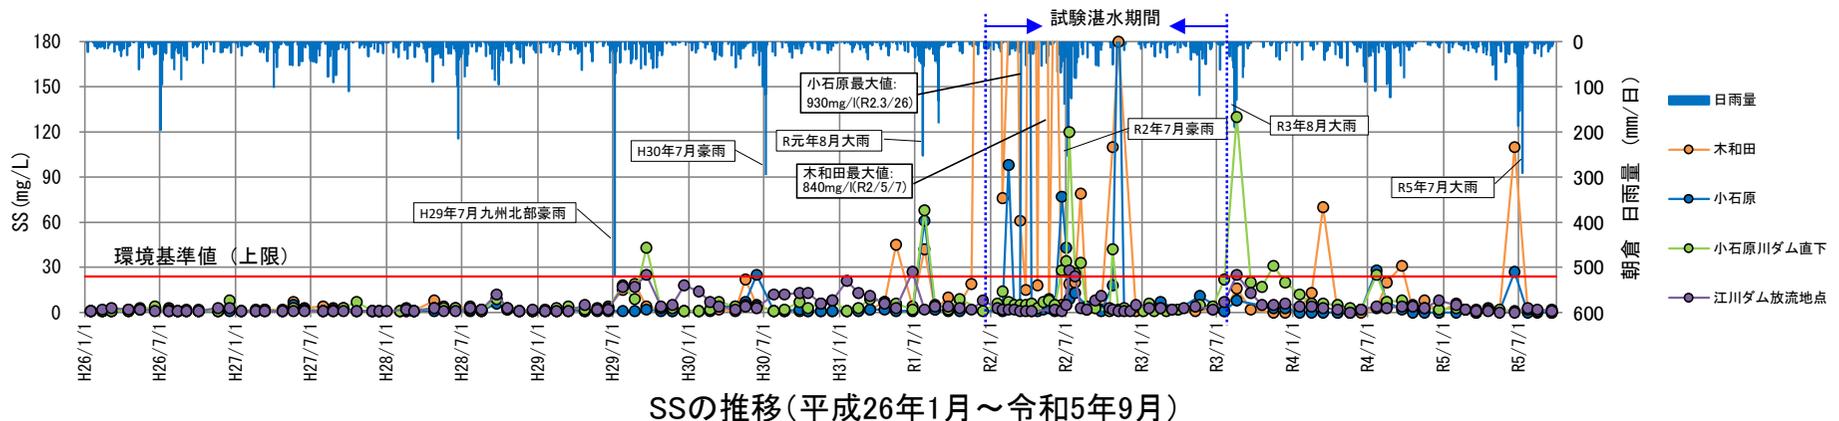
<河川水質調査結果(SS(浮遊物質))>

- SS(浮遊物質)は、木和田、小石原地点では災害復旧工事※の影響と考えられる高い値が頻発していたが、令和2年12月以降は概ね安定している。
- 小石原川ダム直下地点は、令和3年11月に31mg/L、令和4年7月に25mg/Lを記録しているが、それ以外は比較的低い値で推移しており、河川A類型(25mg/L)を満足している。 江川ダム放流地点は、令和3年秋季以降、10mg/L以下の低い値で推移している。

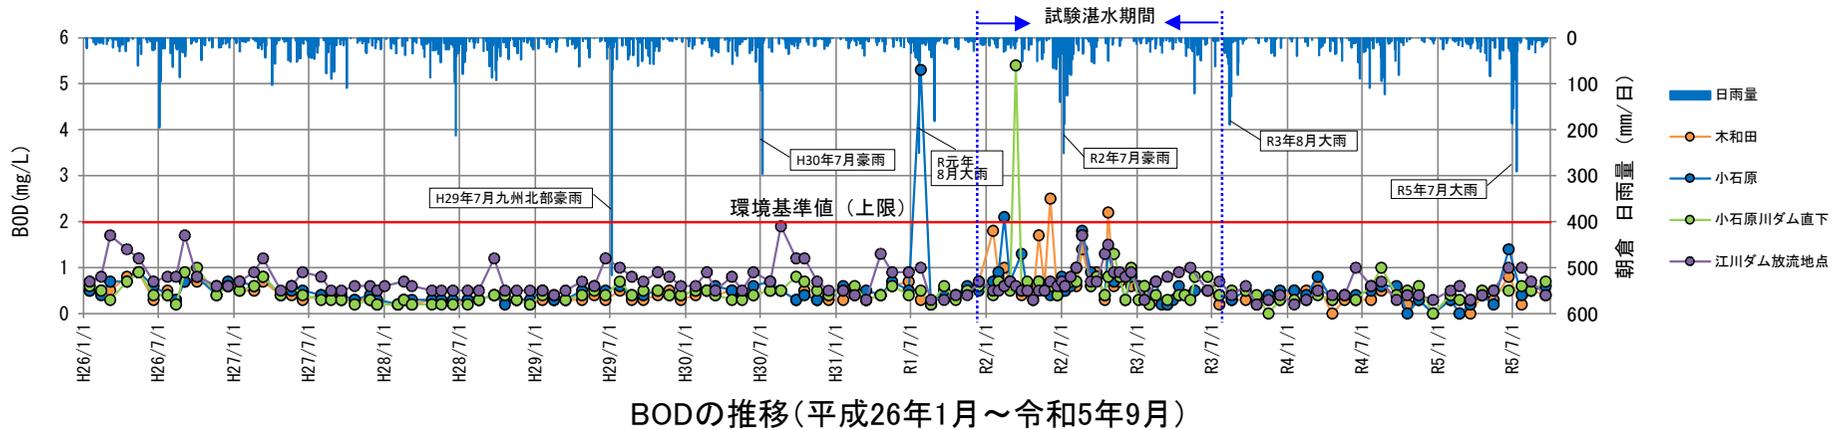
<河川水質調査結果(BOD)>

- **BOD(生物学的酸素要求量)**は、試験湛水開始後、小石原川ダム直下地点で令和2年2月上旬に5.4mg/lを記録、木和田、小石原地点でも令和2年にはSS上昇時などに高くなる傾向があった。
- **令和3年以降は全地点で低い値で推移し、河川環境基準A類型の基準値を満足している。**

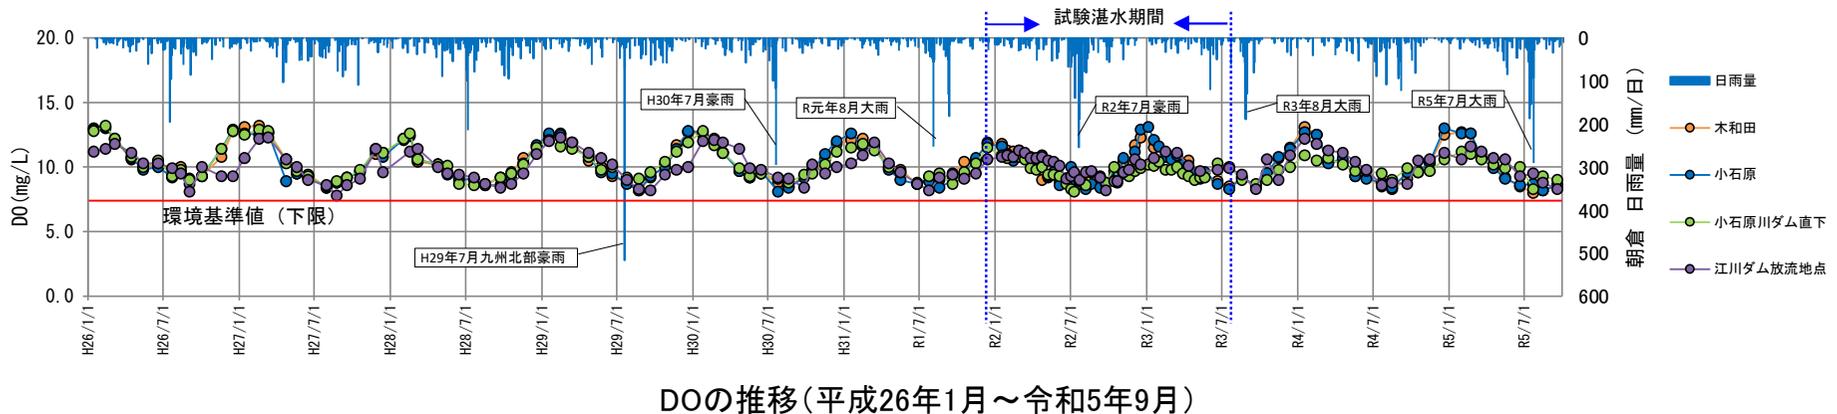
<河川水質調査結果(DO)>

- **DO(溶存酸素)**は、試験湛水開始後も全調査地点でそれ以前と同じ季節変動の範疇で変化しており、**環境基準A類型の基準値を満足している。**

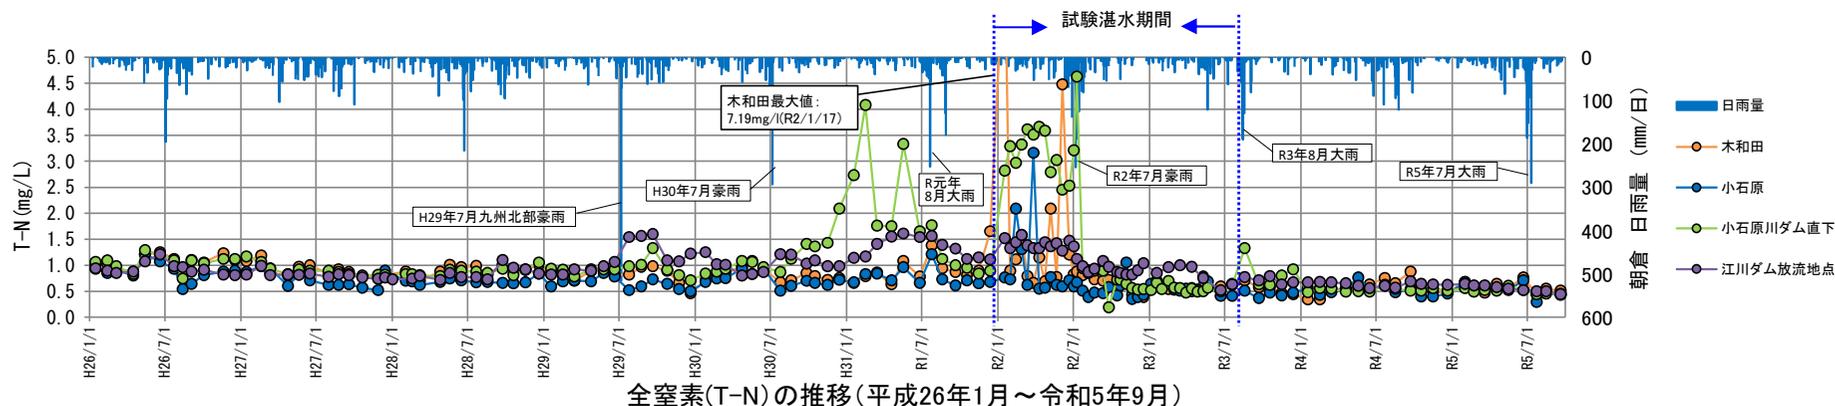
<河川水質調査結果(全窒素)>

- 全窒素(T-N)は、小石原川ダム直下で、平成30年12月から令和2年7月まで2.0mg/lを超える比較的高い値が頻発していた。
- 令和4年以降は、全地点が1.0mg/l以下の低い値で安定している。

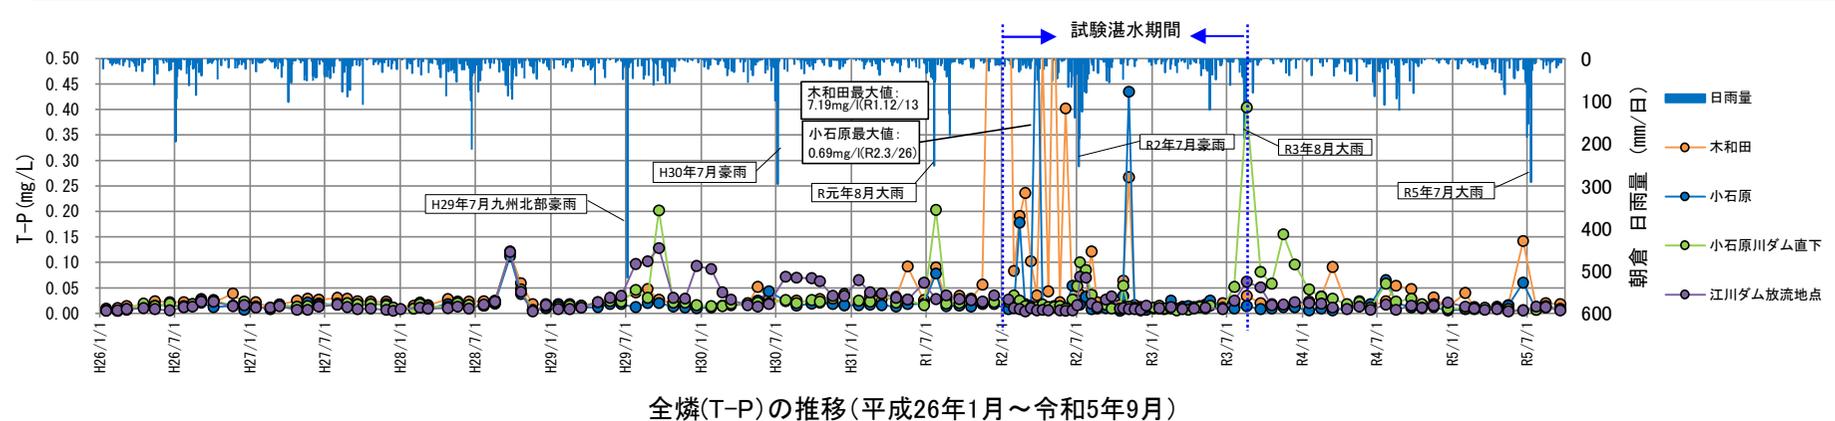
<河川水質調査結果(全燐)>

- 全燐(T-P)は、木和田地点、小石原地点では災害復旧工事*のため令和2年に高い値を示すことがあったが、両地点とも令和3年以降は概ね低い値で推移。
- 小石原川ダム直下、江川ダム放流地点では、令和4年以降は0.1mg/L以下の低い値で推移。

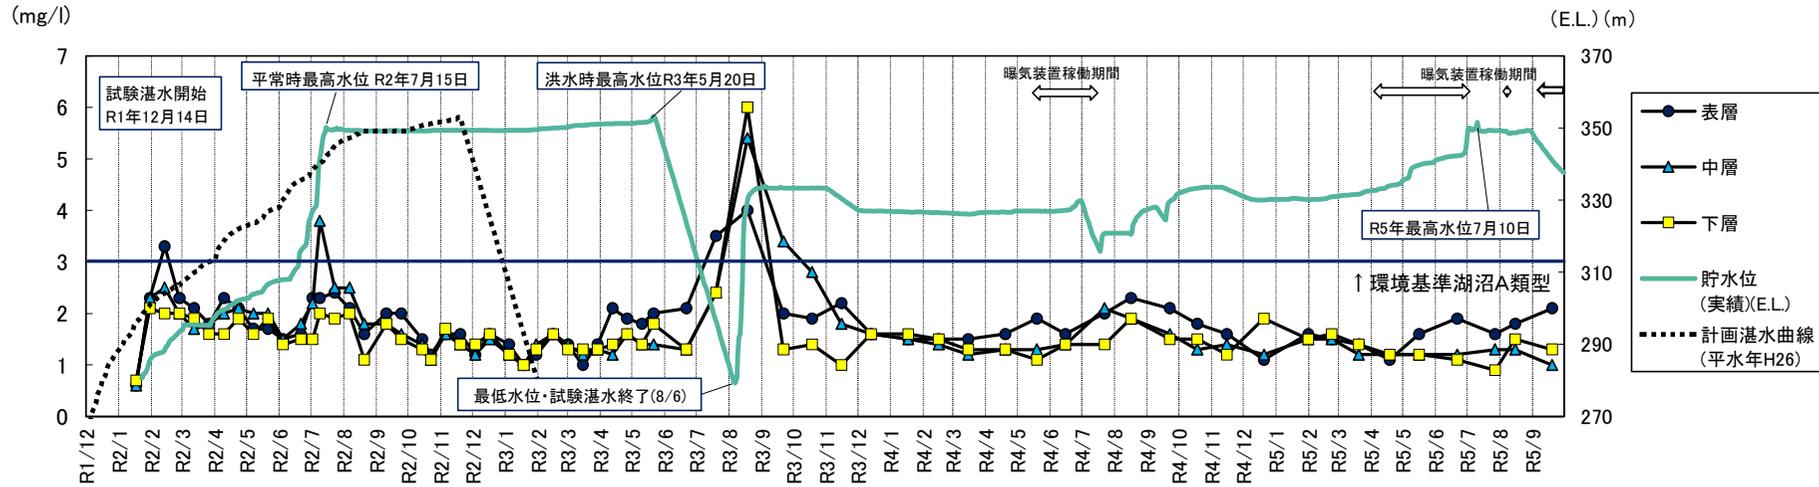
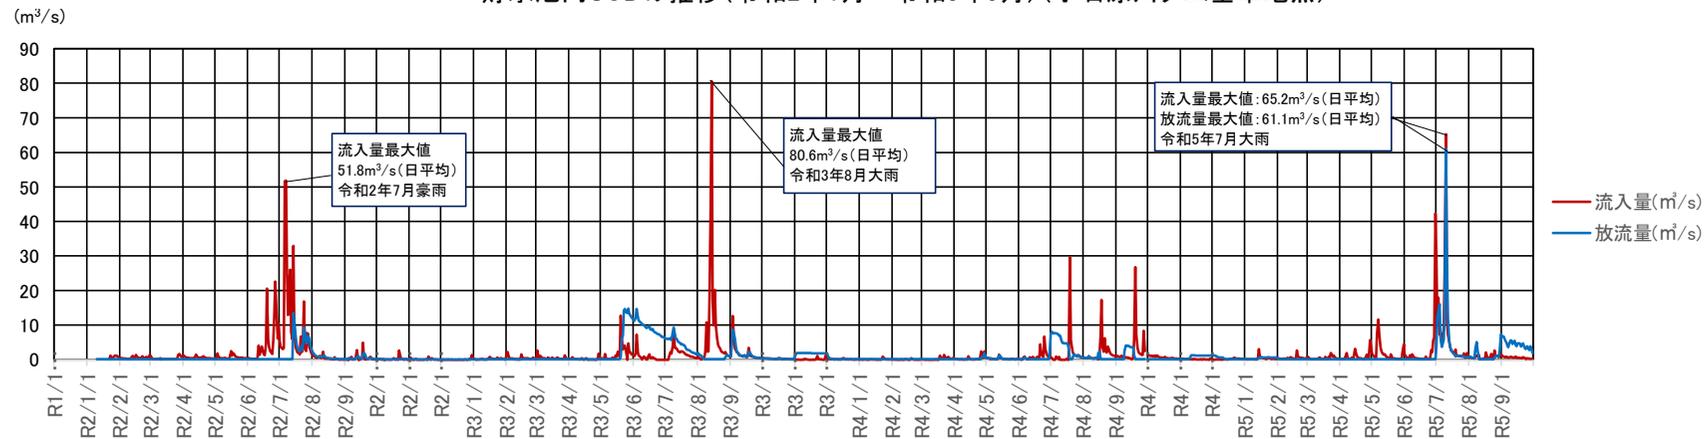
貯水池内CODの推移(令和2年1月～令和5年9月)(小石原川ダム基準地点)

- COD(化学的酸素要求量)は、貯水位の低下及び令和3年8月の大雨に伴い上昇したが、令和4年以降は低い値で推移している。
- 表層では、令和3年9月以降、環境基準A類型(参考値*)を満足する値で推移。

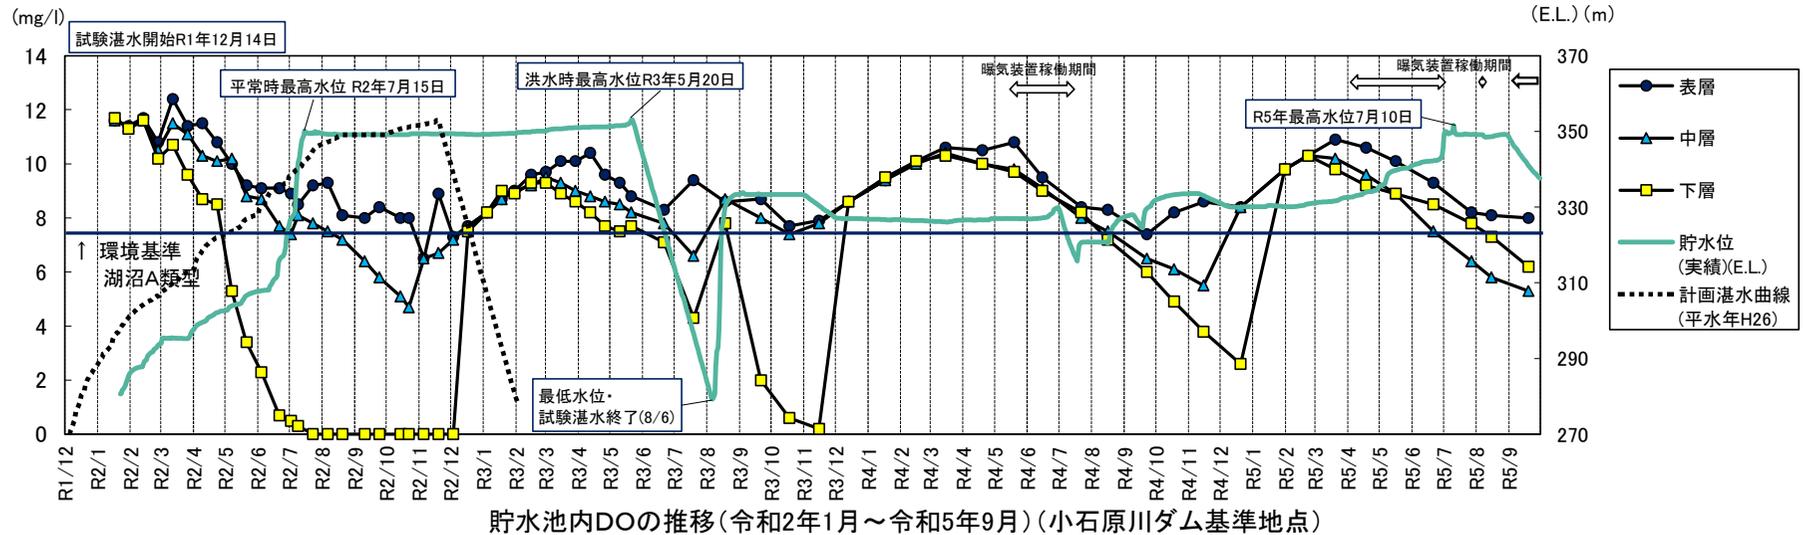
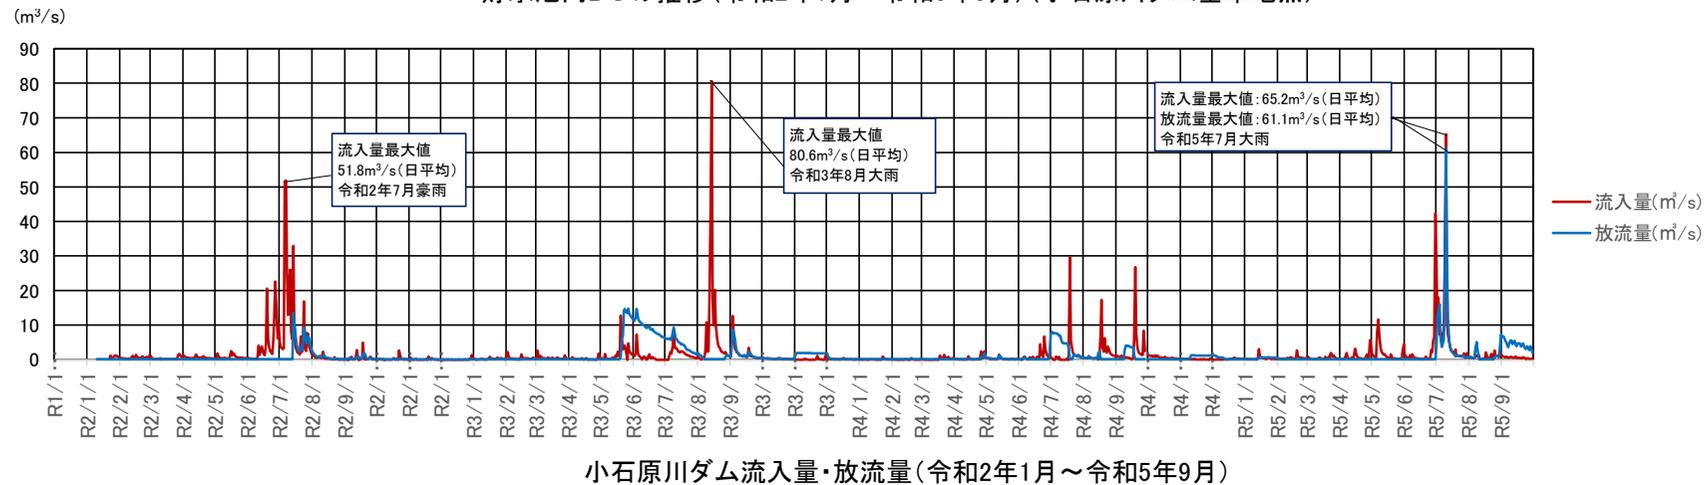
＜貯水池水質調査結果(DO)＞

- DO(溶存酸素)は、表層では比較的安定し、湖沼環境基準A類型(参考値※)を概ね満足。
- 下層では令和2年、令和3年には夏季から秋季に低下し、貧酸素状態となることもあったが、令和4年から5年にかけては令和2、3年ほど低下することなく推移している。

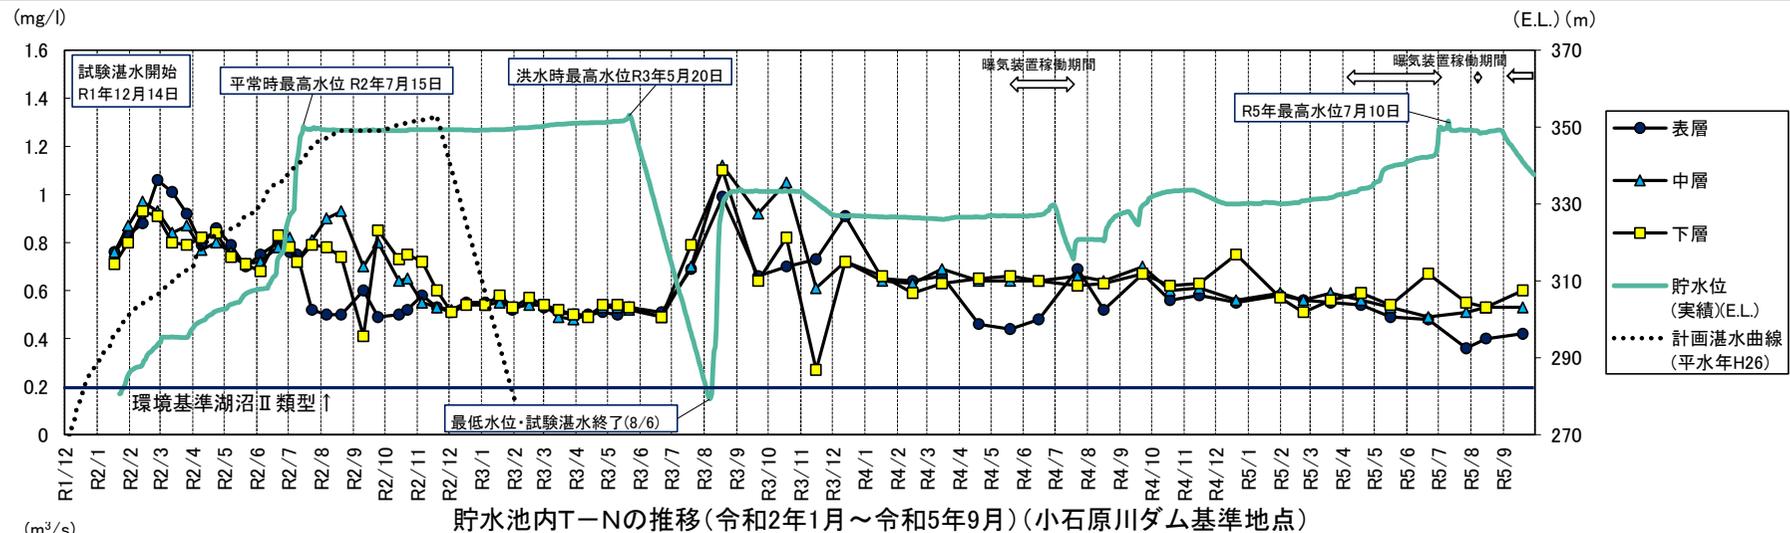
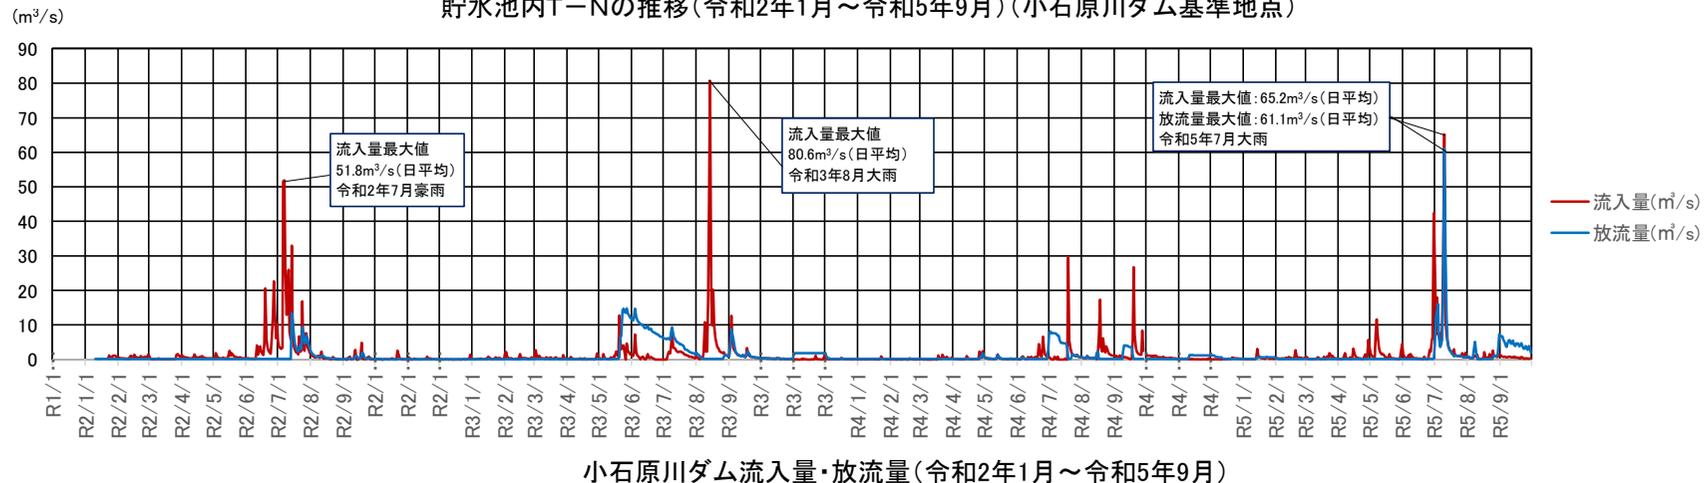
<貯水池水質調査結果(全窒素)>

- 全窒素(T-N)は、貯水池水位の低下及び令和3年8月大雨に伴い上昇したが、**令和4年以降は安定的に推移**。
- 環境基準湖沼Ⅱ類型※(参考値)と比較すると**高い値で推移**している。
- 全窒素(T-N)に対して硝酸態窒素(NO₃-N)の割合が表層、中層、下層とも高くなっているが(次ページ参照)、試験湛水開始直後や出水時にはその割合が低下する傾向にある。

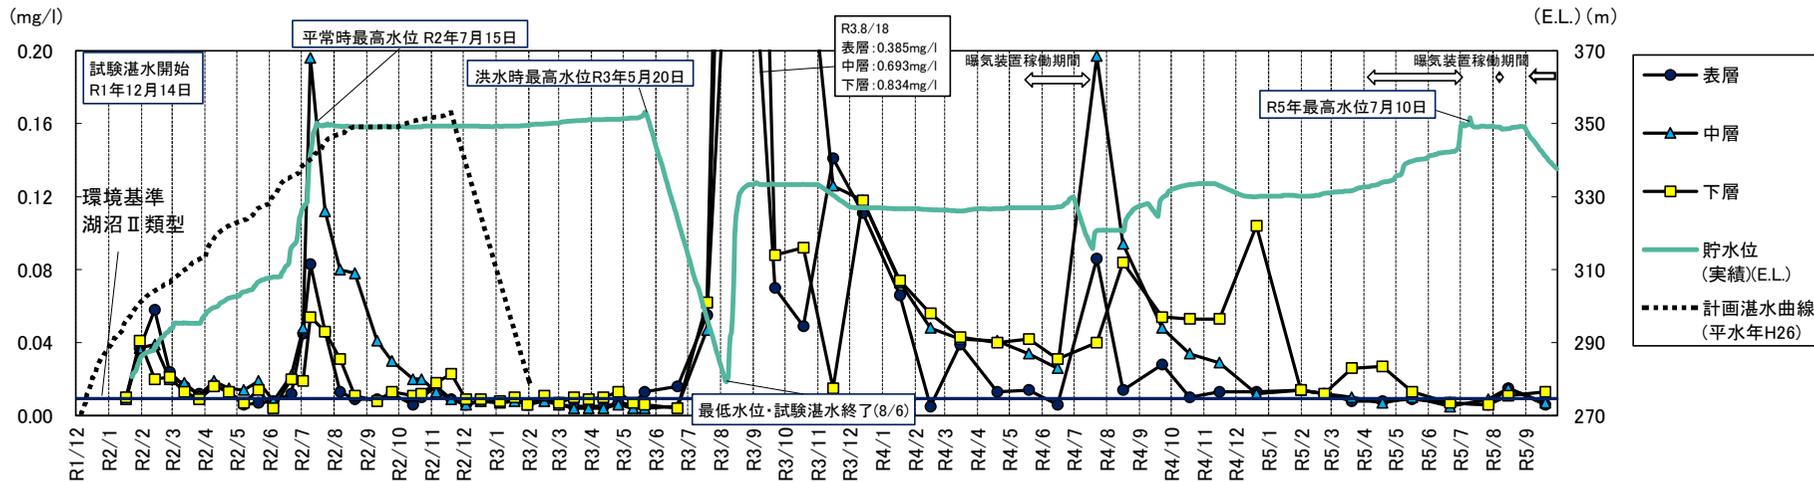
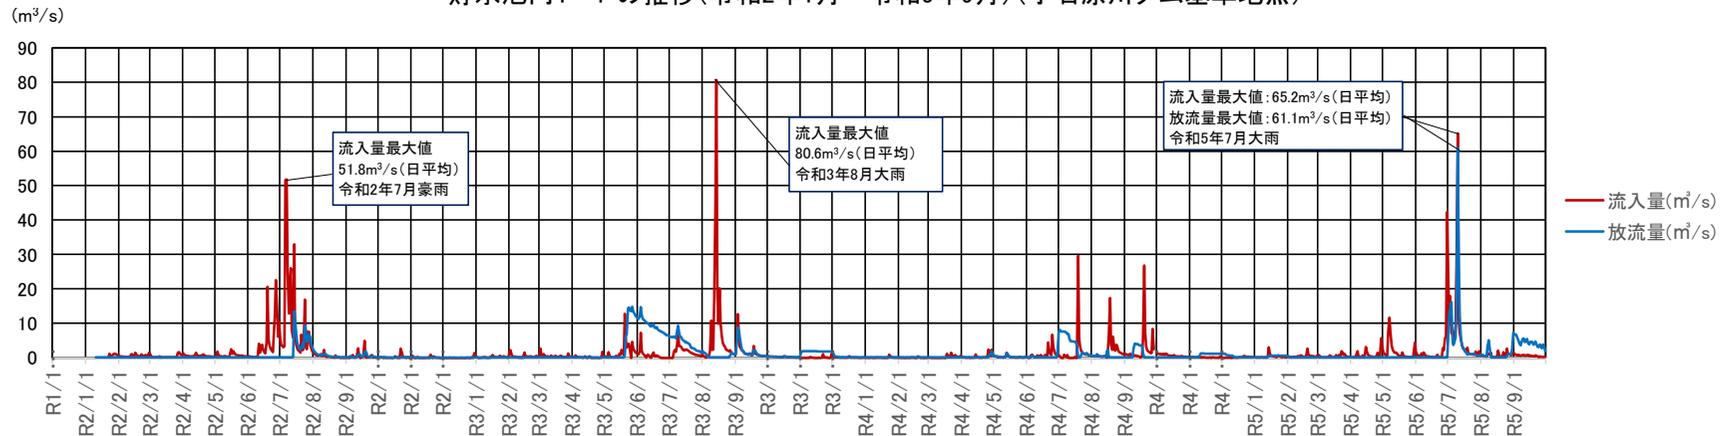
貯水池内T-Pの推移(令和2年1月～令和5年9月)(小石原川ダム基準地点)

- 全燐(T-P)は令和3年8月大雨など大雨に伴い上昇したが、表層に比べて中層、下層は低下に時間を要した。
- 令和5年は表層、中層、下層とも7月の大雨後も上昇することなく低い値で安定している。
- 表層では、令和5年は環境基準湖沼Ⅱ類型* (参考値)を9回中7回満足している。
- 全燐(T-P)に対してオルトリン酸態リンの割合が表層、中層、下層とも高くなっている(次ページ参照)。

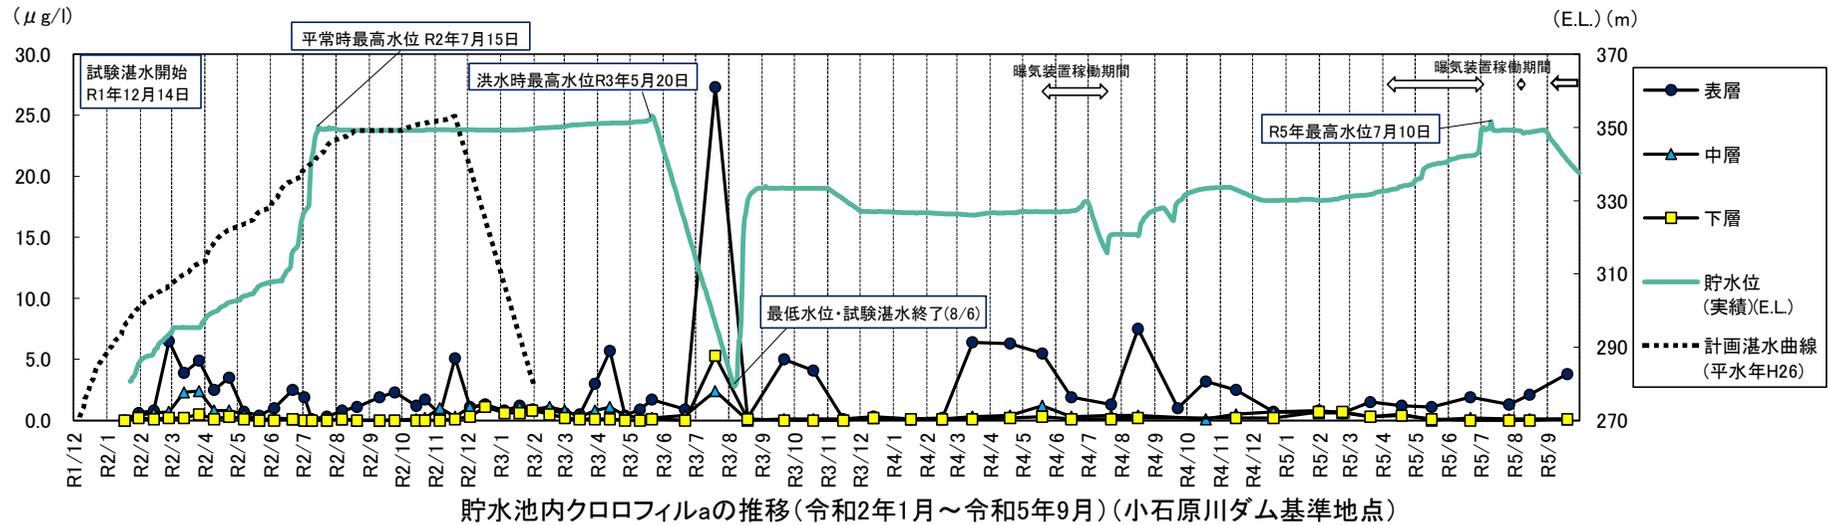
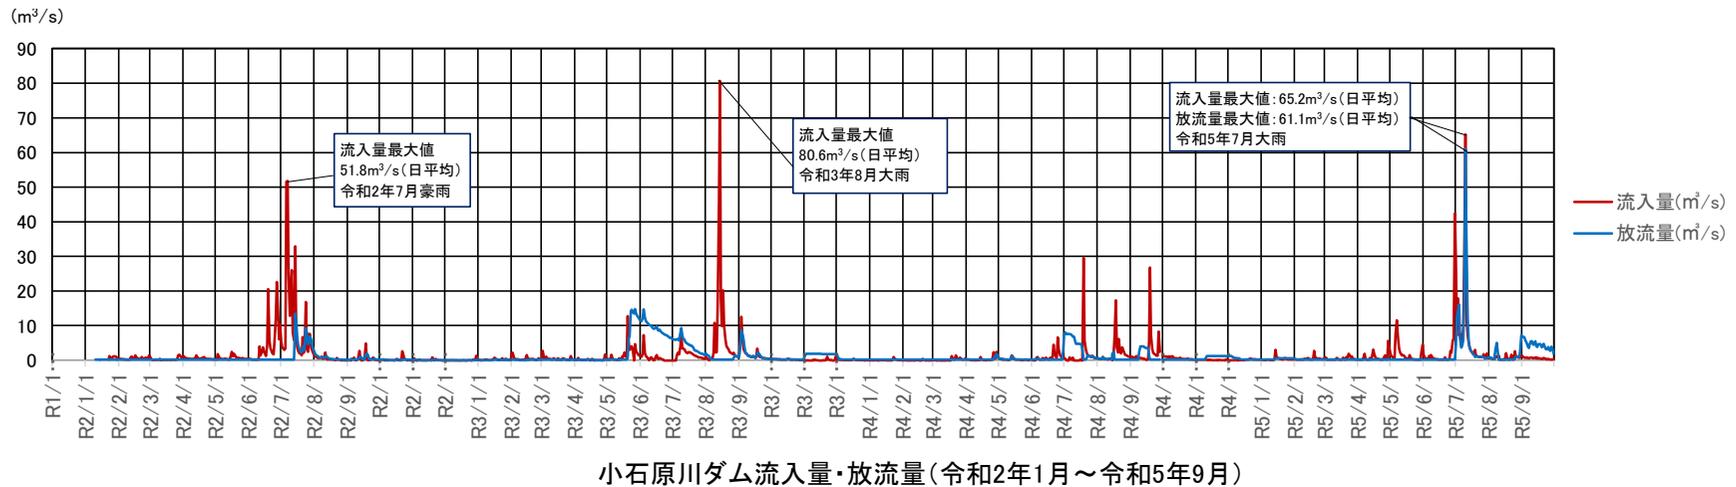
<貯水池水質調査結果(クロロフィルa)>

- クロロフィルaは令和3年7月に表層で27.3 μg/lを記録した後は、表層でも8 μg/l未満で推移。
- 令和5年は表層でも最大3.8 μg/lと低い値で安定している。

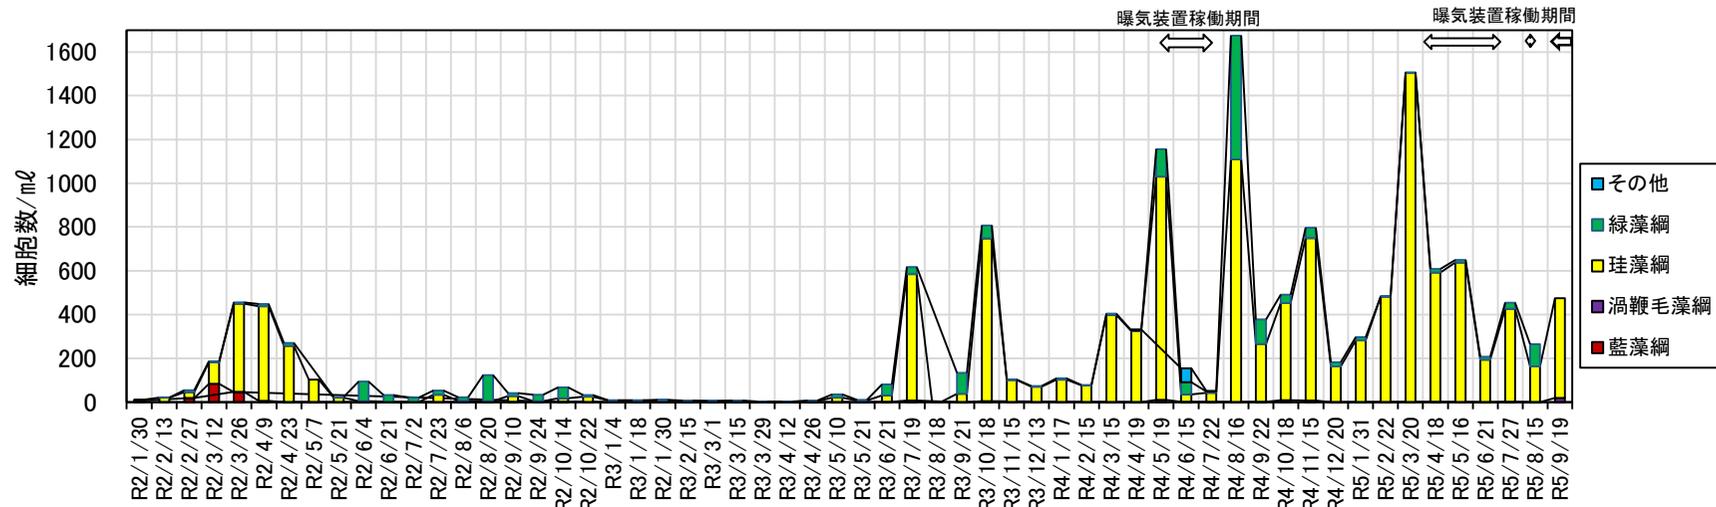
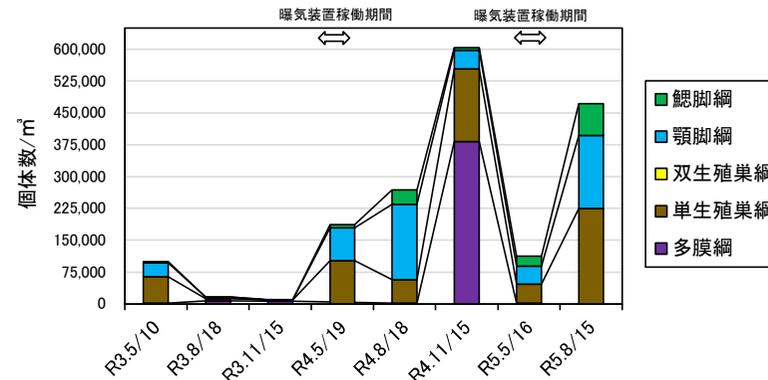
植物プランクトン確認状況(令和2年1月～令和5年9月)(小石原川ダム基準地点)

- **植物プランクトン**の細胞数は、令和4年の最大値が1,675cells/ml (8/16)、令和5年の最大値が1,506cells/ml (3/20)と、**低い値で推移している**。令和5年の曝気装置稼働期間には植物プランクトン細胞数がより少なくなっている。
- 令和4年の最大値を記録した8月16日の優占種は珪藻綱の *Aulacoseira pusilla*、令和5年の最大値を記録した3月20日の優占種も珪藻綱の *Thalassiosiraceae*であり、**アオコやカビ臭、淡水赤潮の原因となる種ではない**。
- 動物プランクトンが比較的多い令和4年11月、令和5年8月の優占種は、**中栄養型の湖沼を指標***している。

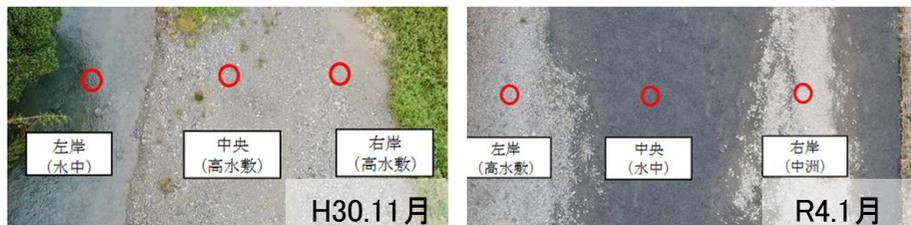
下流河川2の河川環境変化

(R1秋に浚渫工事、その後の出水によって河床状況が大きく変化)

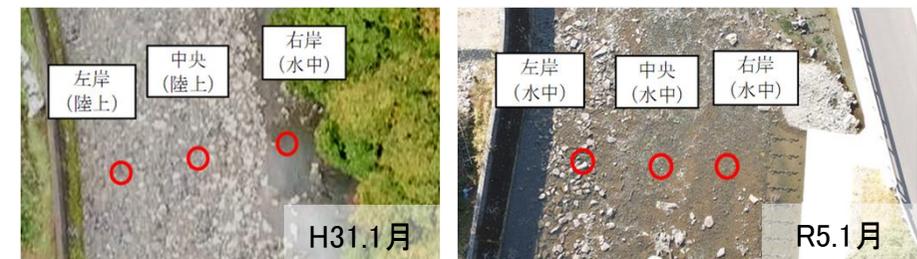
下流河川1-2の河川環境変化

(R1秋～R4夏に橋梁架替工事、護岸工事が行われた)

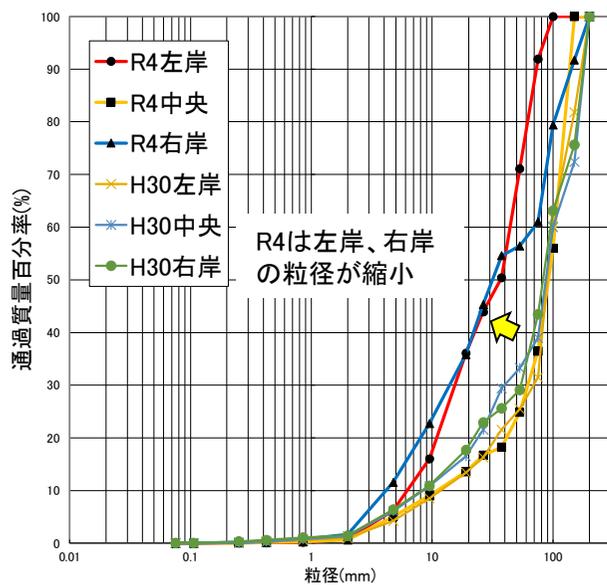
粒径加積曲線(下流河川2)
容積サンプリング法

- 容積サンプリング法によると、「下流河川2」の左岸と右岸、「下流河川1-2」の右岸の粒径は、小石原川ダム試験湛水開始前(平成30~31年調査)よりも試験湛水完了後(令和4~5年調査)が小さくなった。一般的に、ダム建設後は粒径の小さな土砂の供給量が減少することにより下流河川では大きな粒径の構成割合が増えるとされる。
- これらの地点は浚渫や護岸工事による影響が大きかったと推測される。
- 江川ダム直下地点の「下流河川1-1」では、粒径に大きな変化はみられない。
- 小石原川ダムの湛水開始後の流況変化は、江川ダム下流の小石原川の河床構成材料に大きな影響を与えていないと考えられる。
