九州地方ダム等管理フォローアップ委員会
第7回小石原川ダムモニタリング部会

【令和4年～令和5年調査結果等について】

令和5年12月15日

独立行政法人水資源機構
筑後川上流総合管理所
小石原川ダム管理所

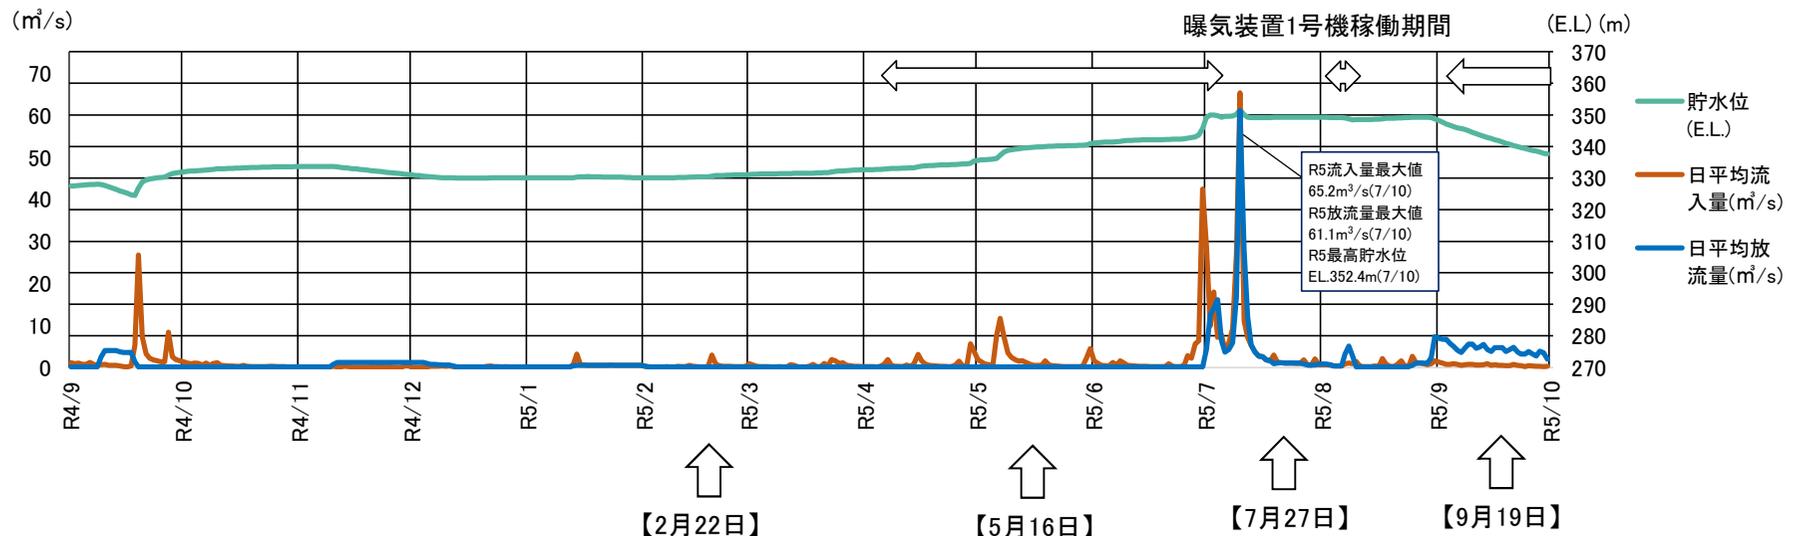
小石原川ダム貯水池の水位、流入量・放流量の推移と水温等鉛直分布グラフ(次ページ以降表示)の関係

➡ 曝気循環装置1号機の稼働期間中は、表層の水温躍層が停止期間中に比べると縮小しており、曝気循環装置の効果が現れているものと考えられる。ただし、詳細については別途検証する必要がある。なお、令和5年度は、夏季にもクロロフィルaの上昇やアオコ・カビ臭原因藻類の増殖は確認していないが、曝気装置稼働前からそうした現象は確認していない。

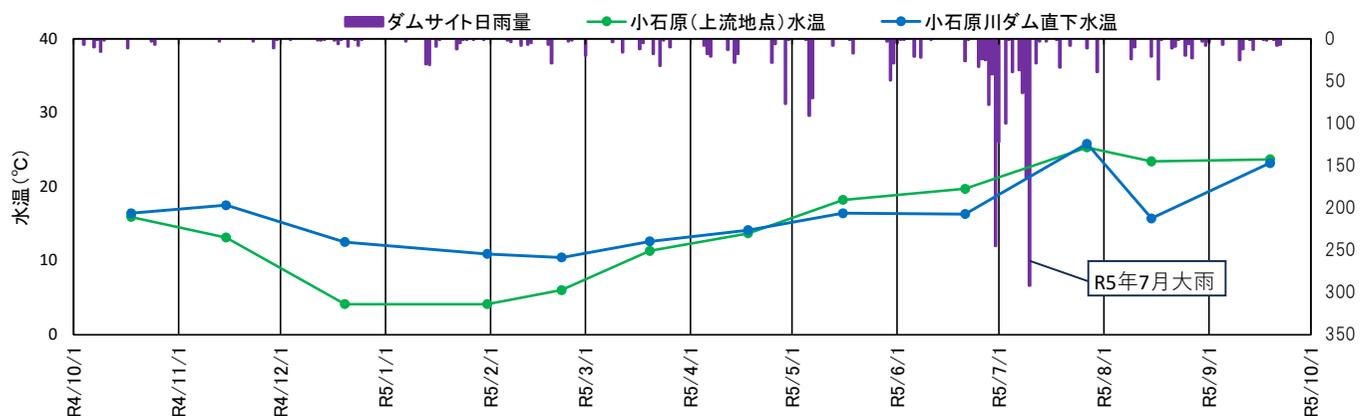
<定期採水時の小石原川ダム上下流の水温の推移(R4年10月～R5年9月)>

- 自動監視装置は異常・故障が発生し、停止期間も長くなったことから、定期採水時の水温、濁度、SSのデータを整理した。
- 水温は、令和4年10月から令和5年4月まで流入水温よりも放流水温が上回り、令和4年12月20日に8.4℃上回っている。令和5年5月から9月は、7月を除いて放流水温が下回り、8月15日には放流水温が流入水温を7.7℃下回っているが、8月を除くと放流水温が大きく下回ることはなく、令和4年10月から令和5年9月の平均では1.1℃放流水温が上回る。こうした水温測定結果からは、選択取水設備の運用効果が現れていると考えられるが、今後もより冷温水放流の緩和のため、適切な選択取水設備の運用に努めていく。
- 濁度は、令和4年10月から令和5年9月にかけて低い値で推移している。6月21日には上流地点で7.4度と相対的に高い値を記録しているが、ダム直下では0.9度と低い値であった。さらに、7月10日には最大流入量150m³/sを記録する大雨があったが、その後の観測でもダム直下の濁度は選択取水設備の運用により低い値で推移している。

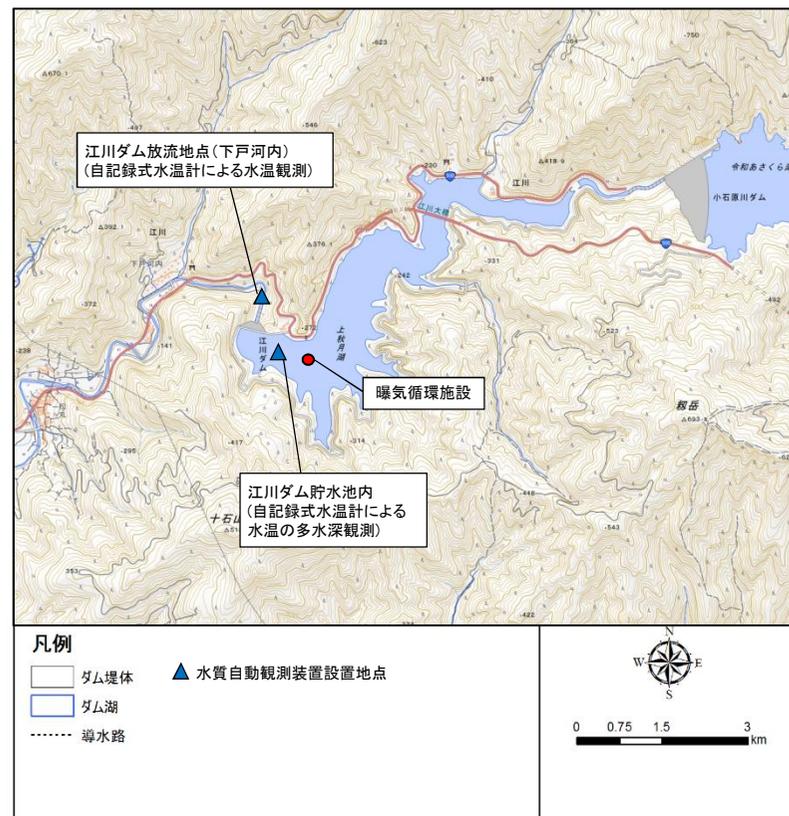
<調査位置図>

調査の目的	・江川ダムからの放流水による顕著な冷水放流が発生していないことを調査で確認すること。
調査項目	・水温
調査地点	・江川ダム取水口～曝気循環施設間の1地点 ・下流河川: 江川ダム放流地点(下戸河内)
調査期間・回数	・江川ダム貯水池において水温躍層が形成される3月～9月末(1時間に1回測定)
調査方法	・貯水池内に設置する自動水質監視装置による鉛直水温の連続観測 ・下流河川: 水質自動観測装置による連続観測
評価の視点	・曝気循環施設の稼働により、貯水位低下に伴う取水ゲート切替時に江川ダムから顕著な冷水放流が発生していないこと。

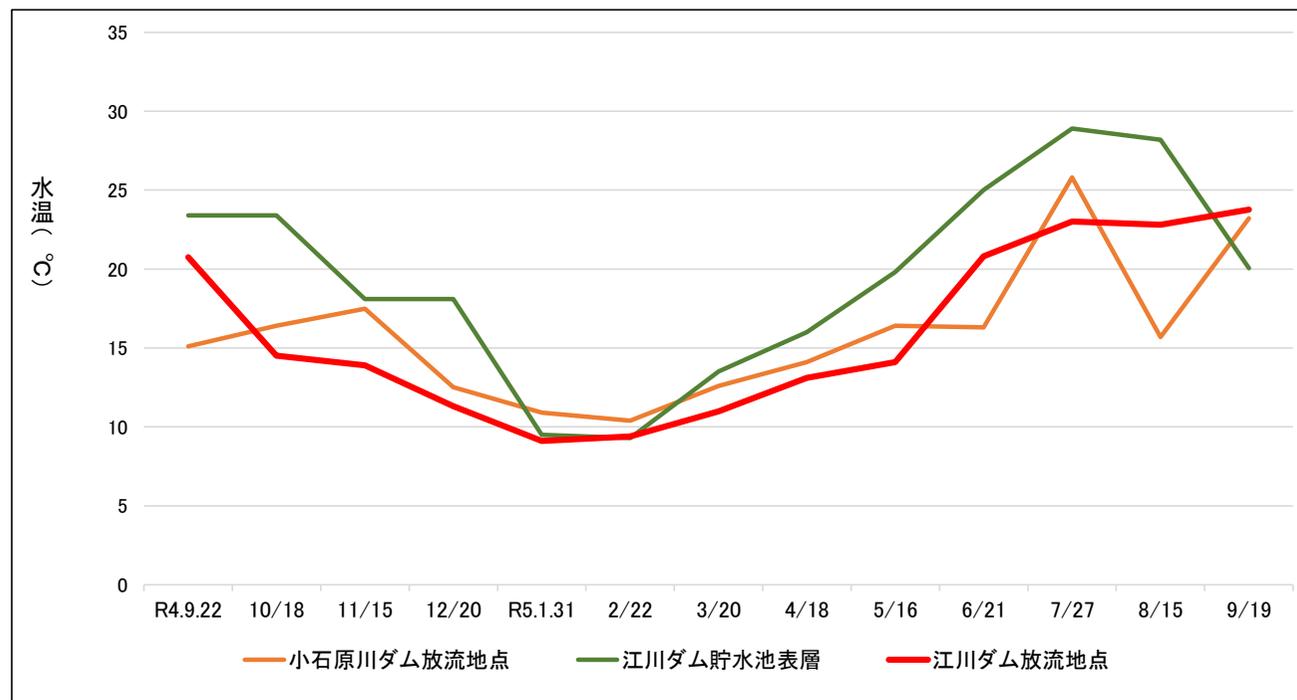
江川ダム流入水温(小石原川ダム放流水温)、江川ダム貯水池表層水温、
江川ダム放流水温の関係(令和4年9月～令和5年9月)

- 江川ダム放流地点水温は、令和4年9月以降、小石原川ダム放流地点水温と比べて最大でも3.6℃(令和4年11月)の低下に収まっており、江川ダムからの放流水は、顕著な冷水放流とはなっていないと考えられる。
- 令和5年は江川ダムの適切な運用に努め、その結果、急激な水位低下はなく、多段式取水設備の取水口の切り替えを行っておらず、曝気循環装置を稼働させる条件とはならなかった。

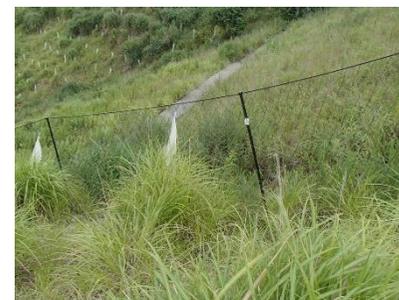
獣害防止柵

※獣害対策として網柵を14カ所、ツリーシェルター(全植栽木)を設置

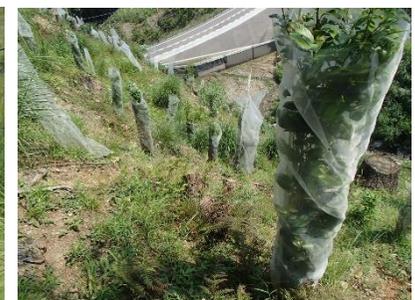
ツリーシェルター

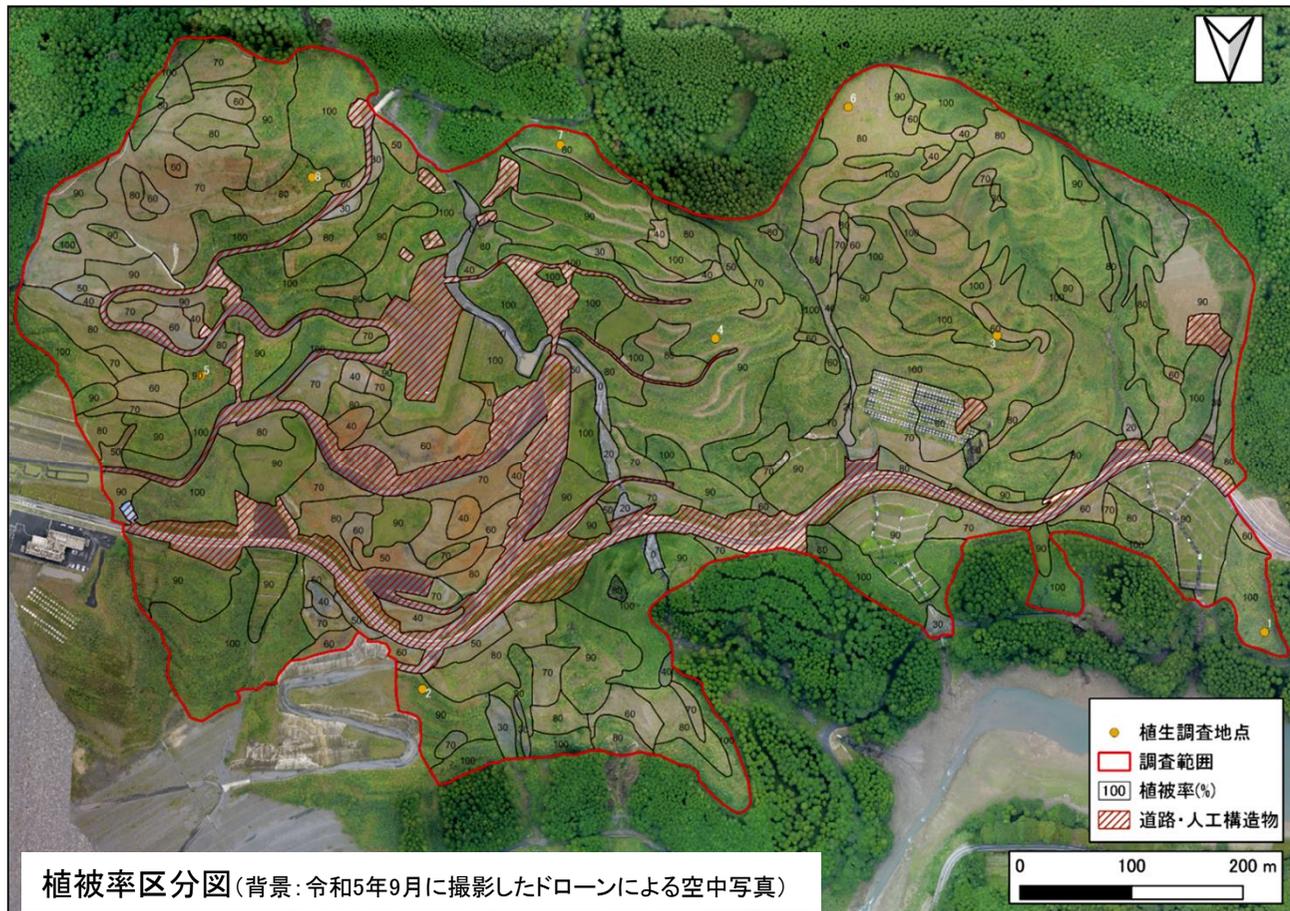
コア山植生率(R5年9月)

植生率	面積(ha)	割合	備考
0%	0.33	0.8%	沢部など
10%	0	0.0%	
20%	0.18	0.4%	
30%	0.37	0.9%	
40%	0.72	1.7%	
50%	0.75	1.8%	
60%	2.11	5.0%	
70%	4.4	10.5%	
80%	6.14	14.6%	
90%	12.41	29.5%	
100%	14.64	34.8%	
計	42.04	100%	全体植生率: 85.3%
対象外	5.99	—	道路、コンクリート法面、駐車場等

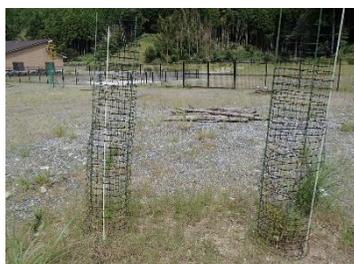
エノキと保護シェルター (栗河内ビオトープ)

- 栗河内ビオトープ及びその周辺に植栽された20本のエノキのうち、令和5年は14本が生存しており、**生残率は70%と比較的良好**であるが、昨年よりも枯死個体が1本増加し、**健全度が回復した個体もあるが、良好な個体がなくなった。**ツリーシェルターの交換により病虫害の被害は軽減されたが、シカによる食害がより深刻化した。
- 水浦ビオトープに植栽された82本のエノキのうち、**令和5年には12本が生存しているが、生存個体の生育状況はいずれも不良**である。
- コア山の植生調査区8箇所に植栽された25本のエノキのうち、19本が生存しており、**生残率は76%と良好**であるが、枯死個体が増加し、健全度が「不良」と判定される個体が著しく増加するなど、**生育状況が悪化**している。
- 植栽個体の枯死や健全度の悪化要因として、気象(少雨高温)や病気、害虫などの他に、シカの食害の大きな原因に挙げられる。加えて、コア山ではススキ等の草本類による被陰、水浦ビオトープでは地盤の堅さ、保水力の低さも原因となっている。

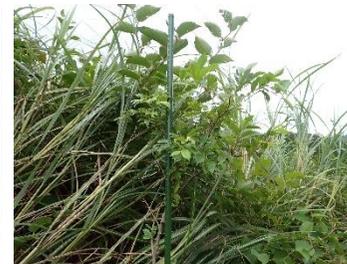
健全度が良好なエノキ (コア山)
