## 第2回 小石原川ダム建設事業に係るダム下流河川環境検討会 議事要旨

## 第2回 小石原川ダム建設事業に係る ダム下流河川環境検討会

独立行政法人 水資源機構  
小石原川ダム建設所

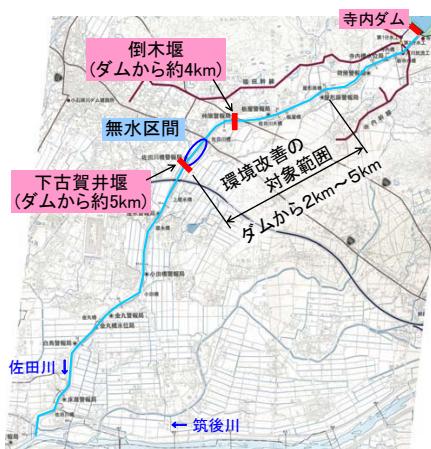
倒木堰  
(とうぎやく)  
無水区間  
(むすいくわん)

淀みの状況(H20.11.10)

- ①ダムから約4km下流の倒木堰の淀みは、佐田川の環境基準BOD 2mg/L以下を達成した。また、放流後の約2週間は環境基準を維持した。
- ②ダム下流の無水区間では、一時的に瀕切れが改善された。

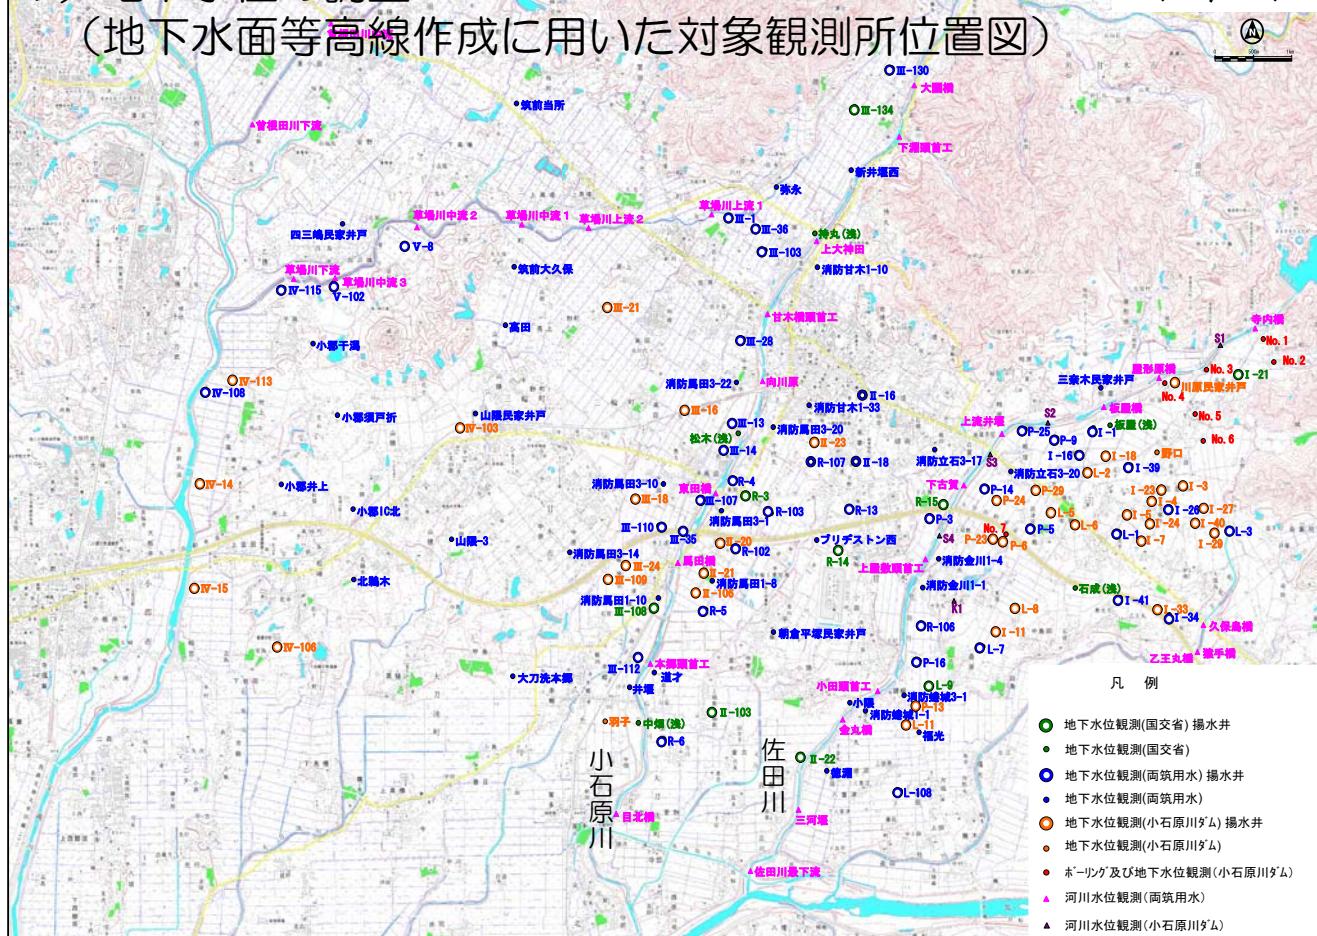
# 1) 地下水位の調査 (地下水位等高線作成に用いた対象観測所位置図)

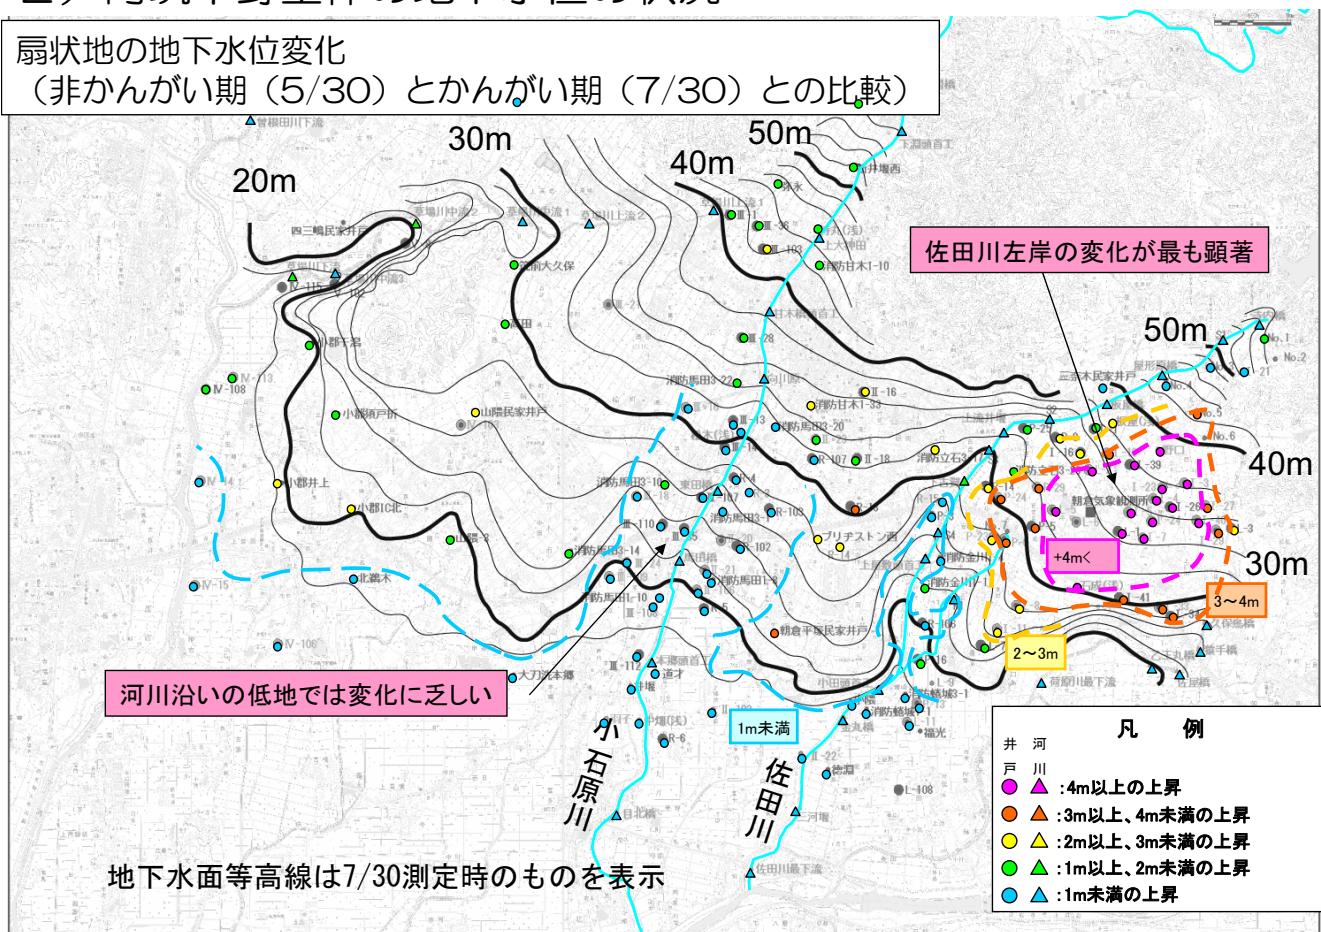
扇状地の地下水位変化

(非かんがい期(5/30)とかんがい期(7/30)との比較)

- 両筑平野全体の地下水表面等高線に着目すると、非かんがい期からかんがい期には地下水表面が上昇する傾向を示している。
- 特に、佐田川左岸における上昇の程度が大きく、非かんがい期（5月30日）からかんがい期（7月15日・7月30日）にかけて、扇央で4m以上の水位上昇となっている。この主要因として、かんがいや降雨によるかん養（地下水供給）が考えられ、このうち、かんがいによるかん養が相対的に大きいと考えられる。
- 地下水面等高線と断面図から、黄金川は地下水の尾根形状に挟まれた地下水谷に位置しており、その主たるかん養域は扇央であることがうかがえる。

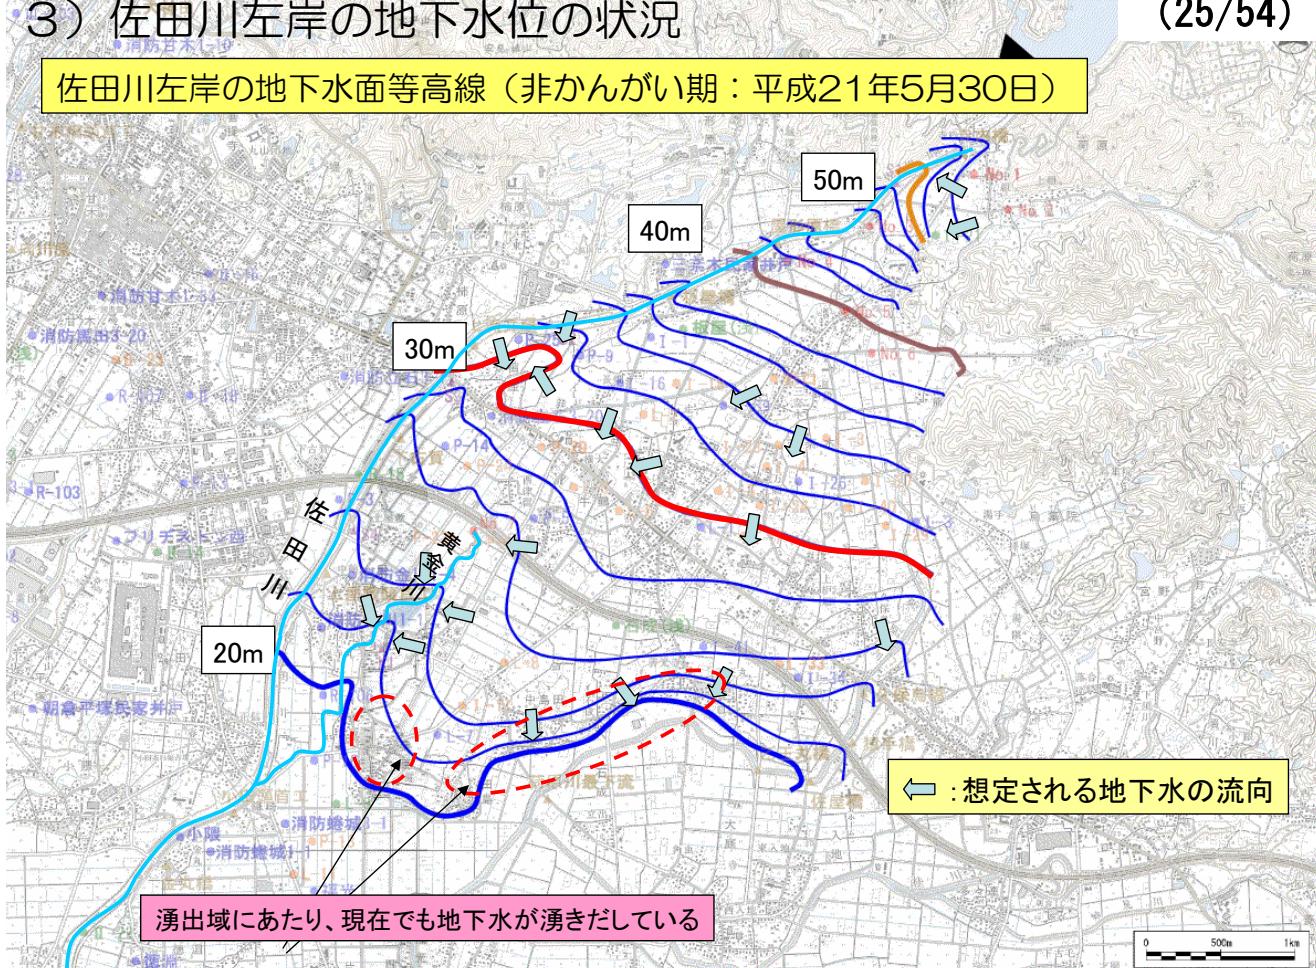
佐田川左岸の地下水表面等高線 (非かんがい期: 平成21年5月30日)

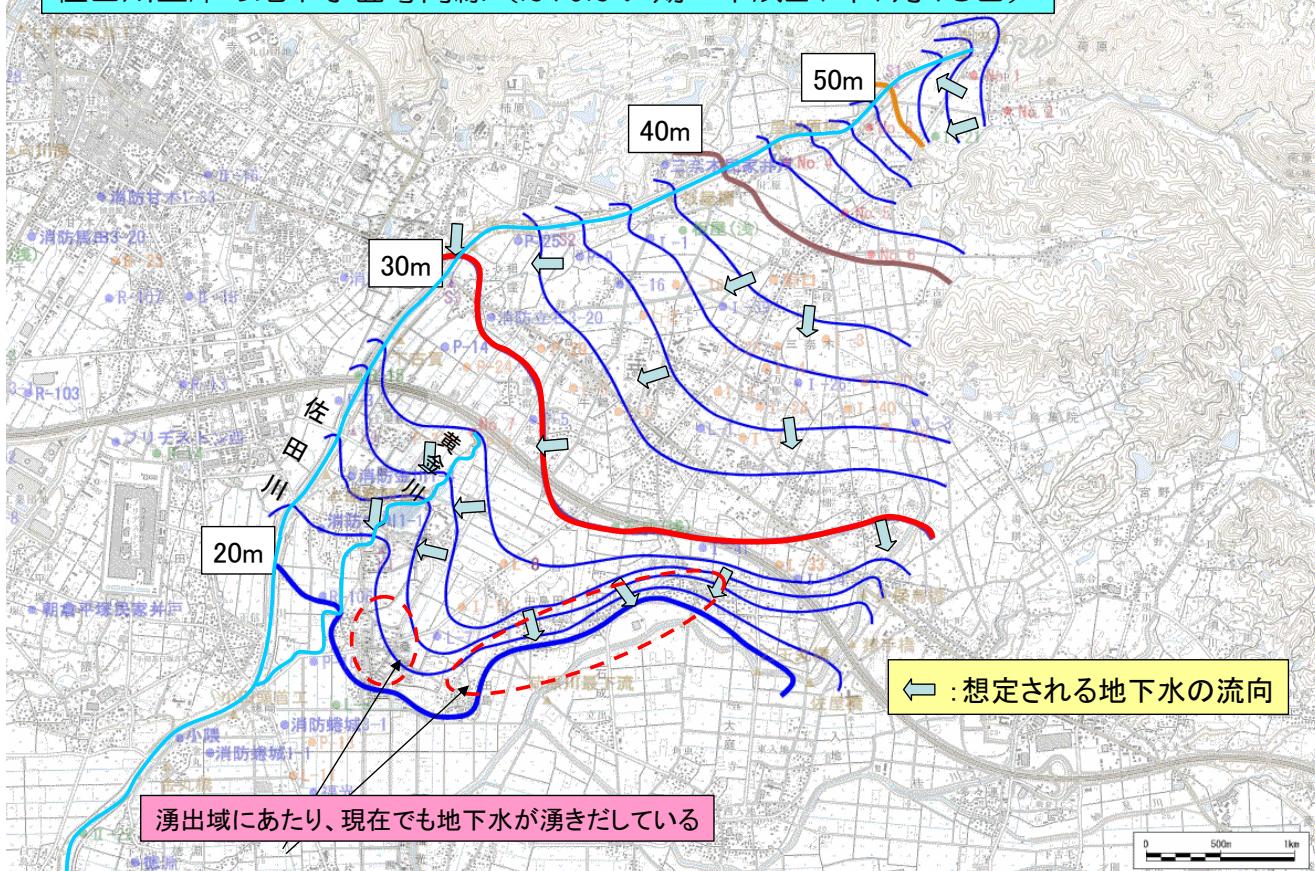
佐田川左岸の地下水水面等高線（かんがい期：平成21年7月15日）

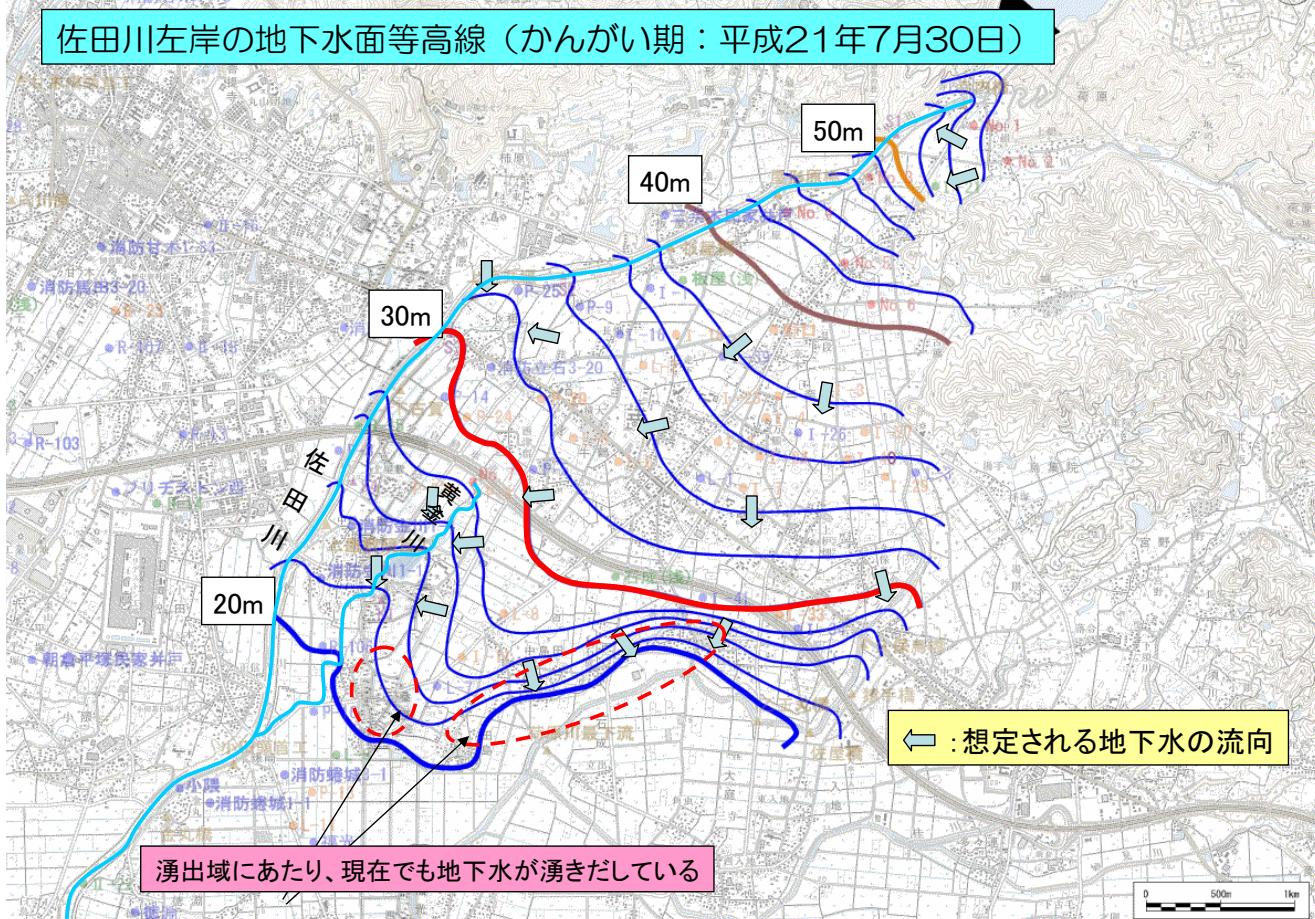
佐田川左岸の地下水水面等高線（かんがい期：平成21年7月30日）

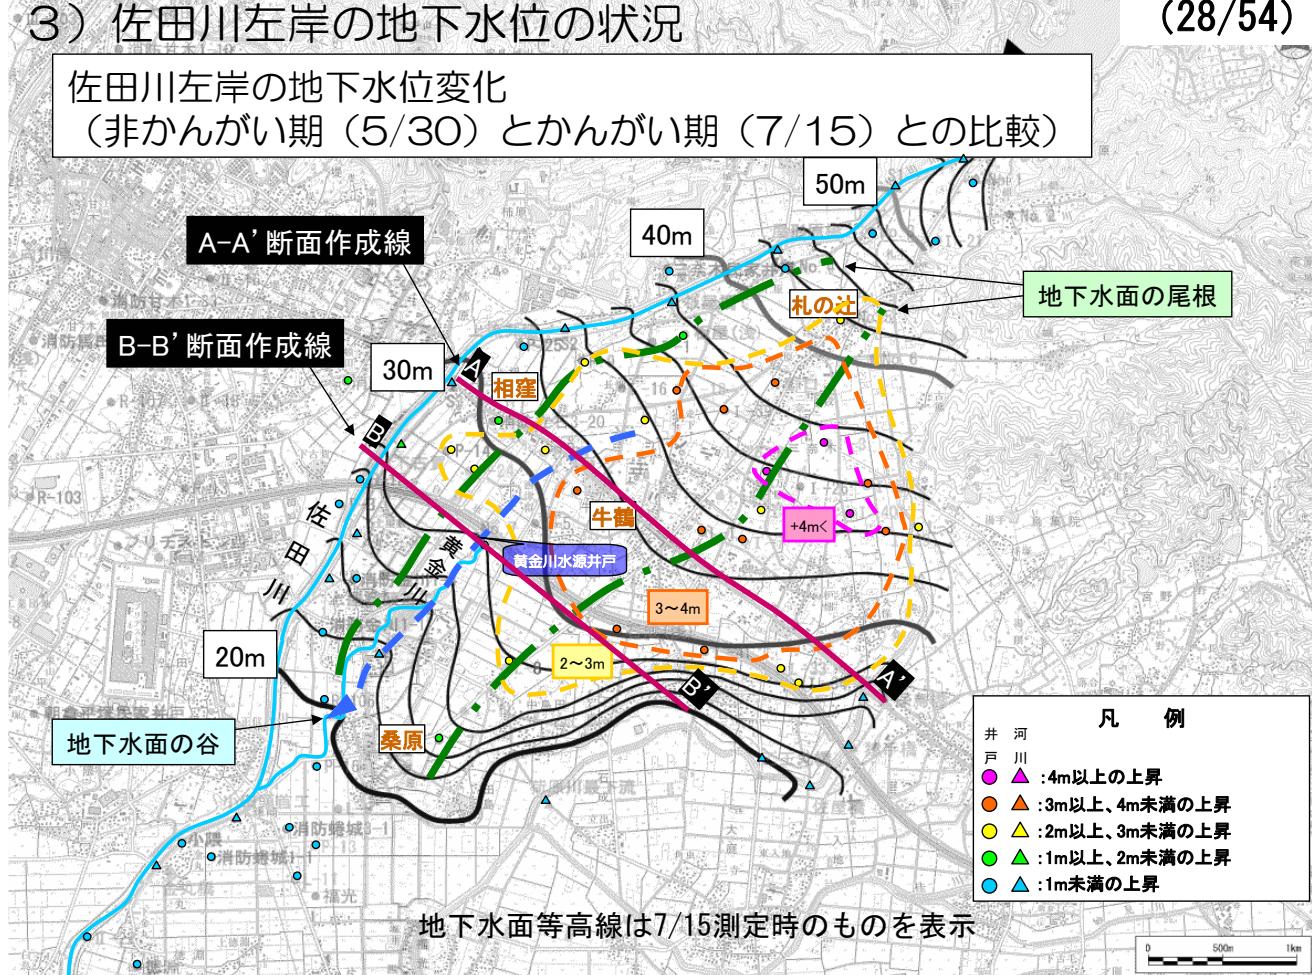
#### 佐田川左岸の地下水位変化 (非かんがい期 (5/30) とかんがい期 (7/15)との比較)

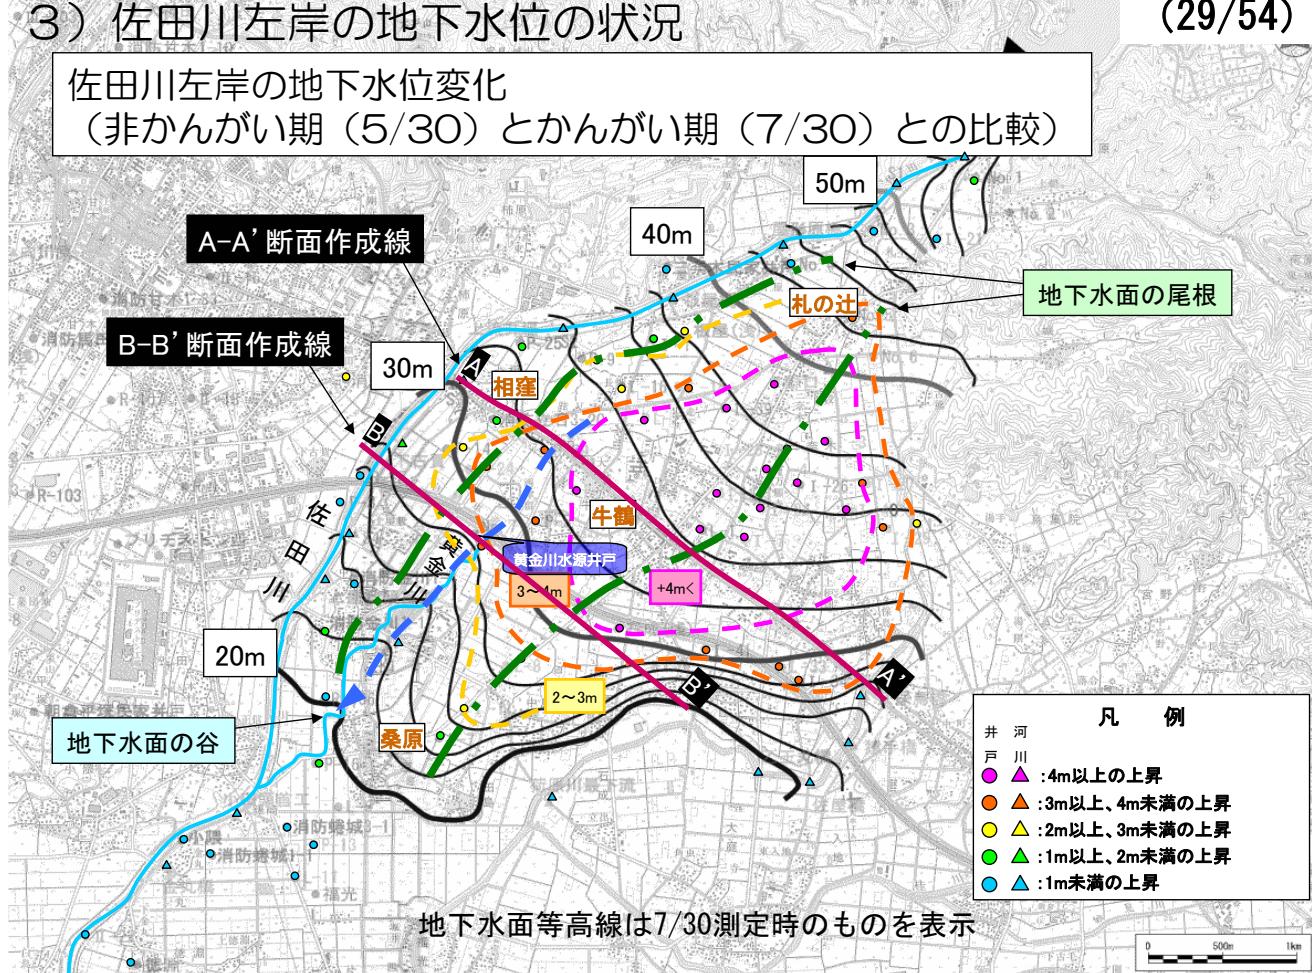
#### 佐田川左岸の地下水位変化 (非かんがい期 (5/30) とかんがい期 (7/30)との比較)

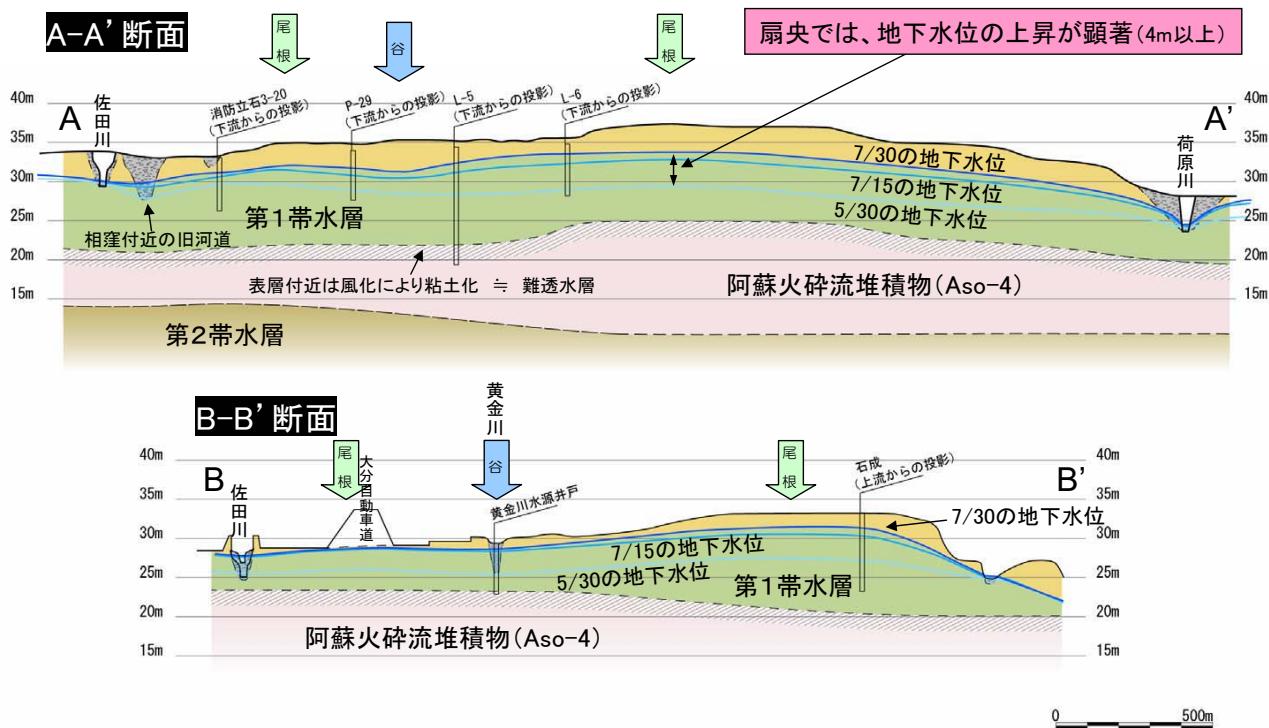
### 3) 佐田川左岸の地下水位の状況（断面による比較） (30/54)

(かんがい期：平成21年7月15、30日)

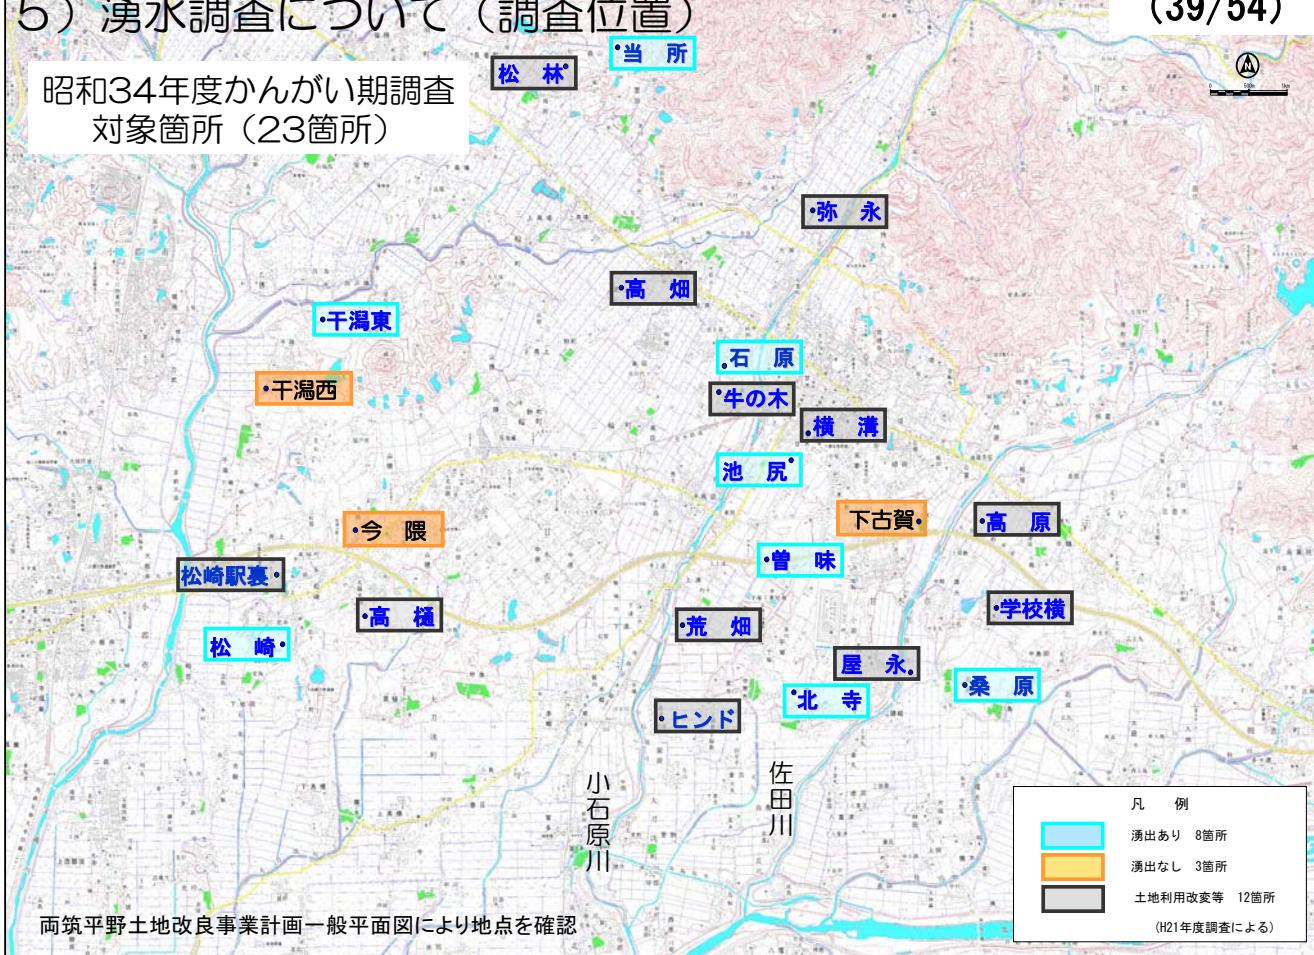
昭和34年度かんがい期調査  
対象箇所（23箇所）

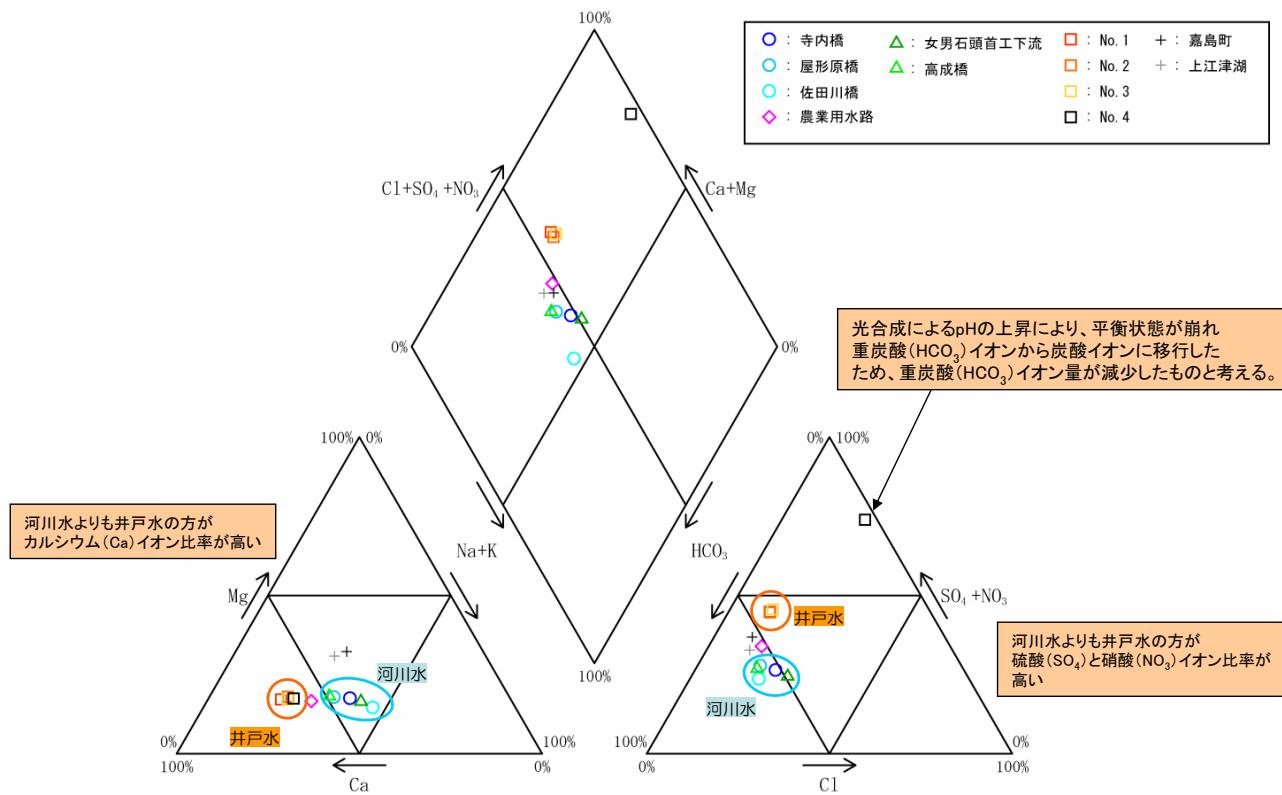
- 黄金川の水源井戸の水質については、佐田川の河川水質と比べて、カルシウム(Ca)イオンと硝酸(NO<sub>3</sub>)イオンの比率が高い。

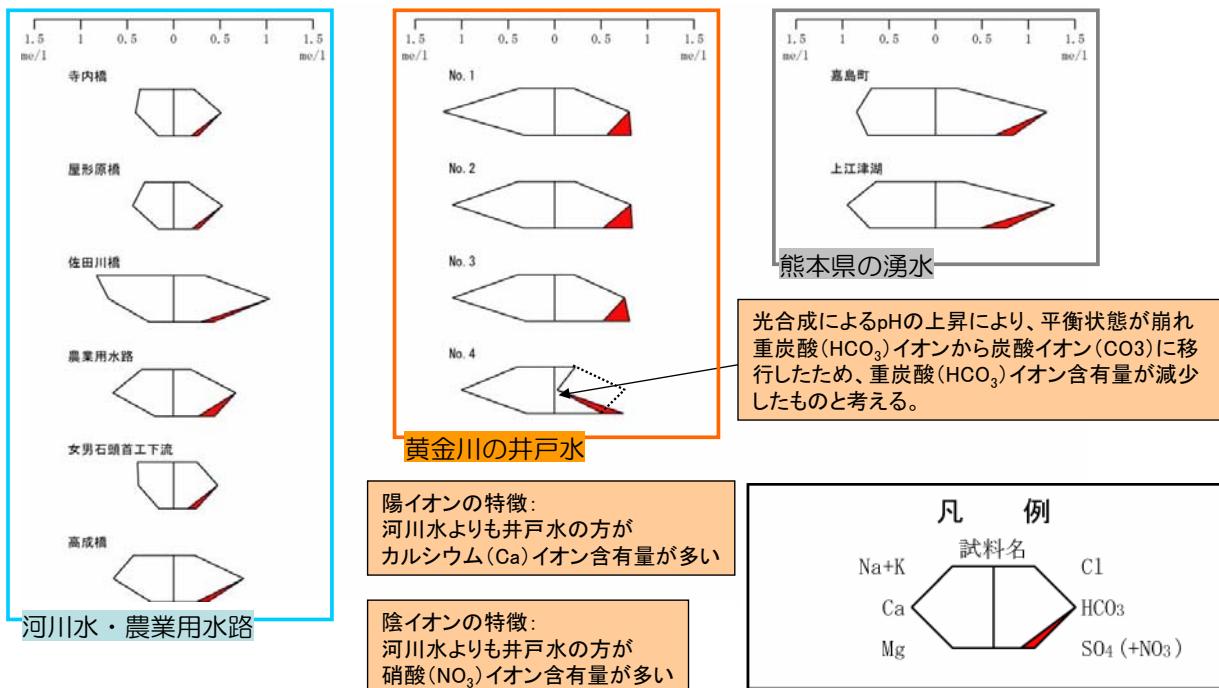
- ・黄金川の水源井戸の水質については、佐田川の河川水質と比べて、カルシウム(Ca)イオンと硝酸(NO<sub>3</sub>)イオンの含有量が多い。

- スイゼンジノリについては、熊本県と福岡県で過去に複数箇所で生育が確認されていたが、現在では、その箇所数が減少している。
- 黄金川と河川の水質を比べると、黄金川の方が総窒素 (T-N) と硝酸態窒素 ( $\text{NO}_3\text{-N}$ ) の濃度が高い。
- 黄金川の水源井戸と河川の水質を比べると、水源井戸の方がカルシウム (Ca) イオンと硝酸 (NO<sub>3</sub>) イオンの含有量が多い。

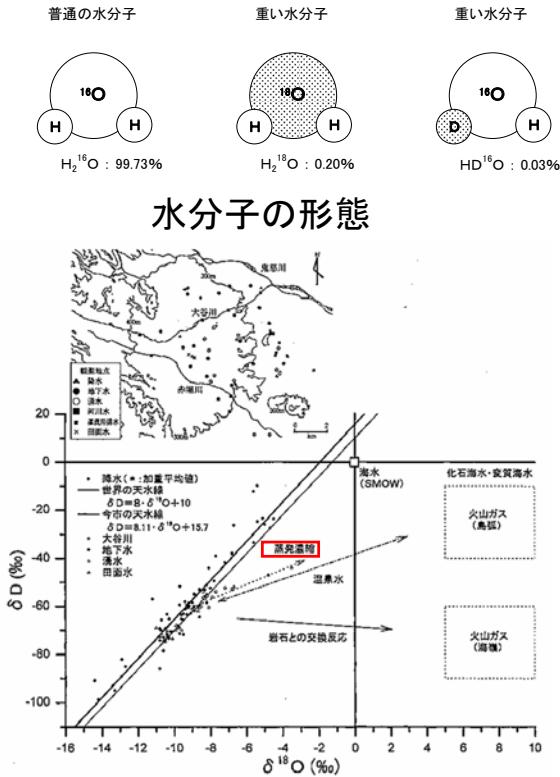
・水を構成している元素は水素(H)と酸素(O)であり、その質量数(原子の重さ)は通常水素が1で酸素が16です。しかし、水素や酸素の同位体(原子を構成する陽子と中性子数のうち、陽子数が同じで中性子が異なる元素)の中に質量数2の二重水素(Deuterium)と質量数18の酸素( $^{18}\text{O}$ )があり、自然界に比較的多く存在しています。これらの同位体で構成される水分子( $\text{HD}^{16}\text{O}$ や $\text{H}_2^{18}\text{O}$ )は普通の水( $\text{H}_2^{16}\text{O}$ :99.73%)よりも重いため、標高の高い所で降る雨は、低いところで降る雨に比べ、その重い水分子の含まれる割合が小さくなることが多くの調査で確認されています。また、重い水分子は普通の水分子に比べて蒸発しにくいため、蒸発した割合が多い水ほどそこに含まれる重い水分子の割合も多くなります。安定同位体調査は、この性質を利用して、水循環の機構を明らかにするものです。(「今市扇状地の地下水」(水資源開発公団)抜粋)

図 8.4 栃木県今市扇状地において採水した各種水体のδダイアグラム（田瀬（1997）に加筆）。

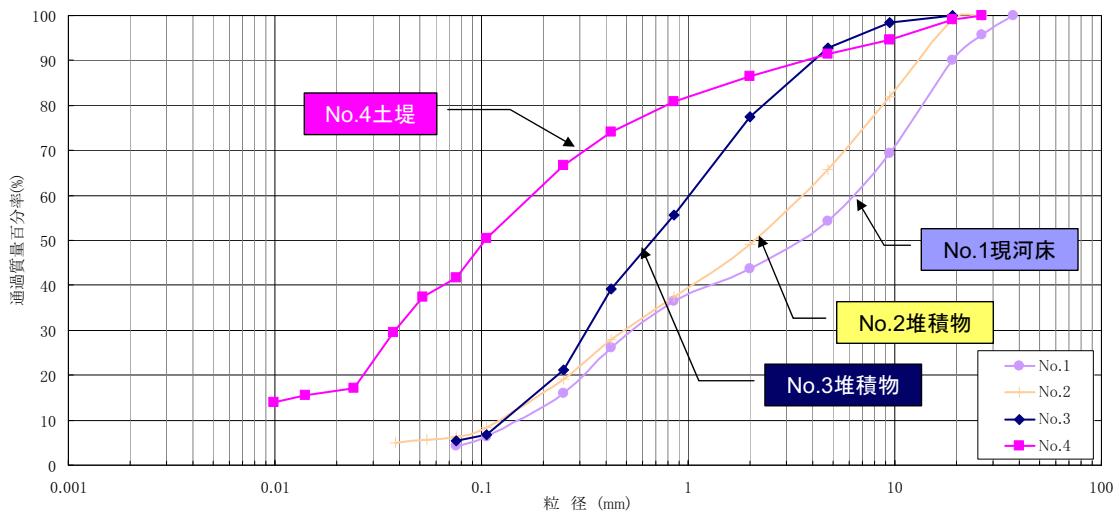
- 粒度については、現河床は均等係数が高く、他よりも粒径が均一でないと言える。
- pHについては、現河床、堆積物が中性、土堤がやや酸性の値を示している。
- No.3の粒度については、No.1、No.4との中間的な値を示している。
