第4回 小石原川ダム建設事業に係るダム下流河川環境検討会 議事要旨

第4回 小石原川ダム建設事業に係る ダム下流河川環境検討会

平成23年3月23日

独立行政法人 水資源機構
朝倉総合事業所

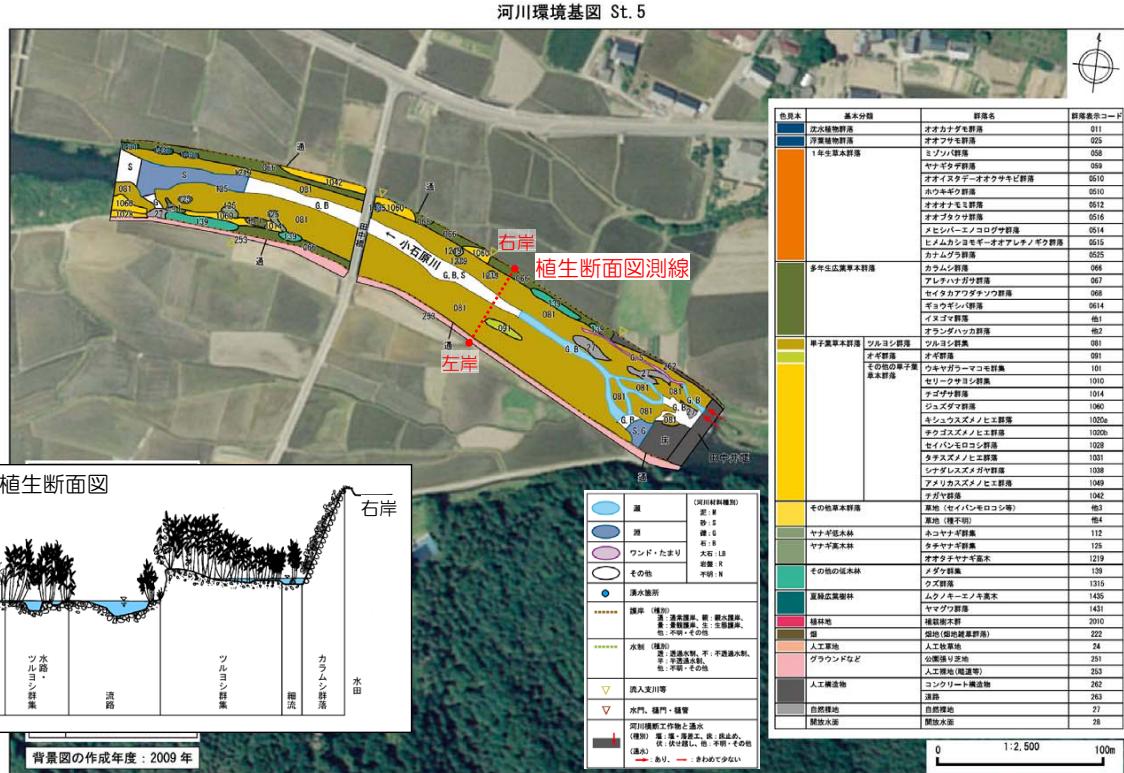
St.5(田中橋) : 小石原川

St. 5(田中橋)	
スナヤツメ	
キンブナ	
アブラボテ	
オイカワ	
カワムツ	
オイカワ属	
タカハヤ	
ムギツク	
カマツカ	
ヤマトシマドジョウ	●
アカザ	
アユ	
ヤマメ	
カジカ	
オヤニラミ	
ドンコ	
カワヨシノボリ

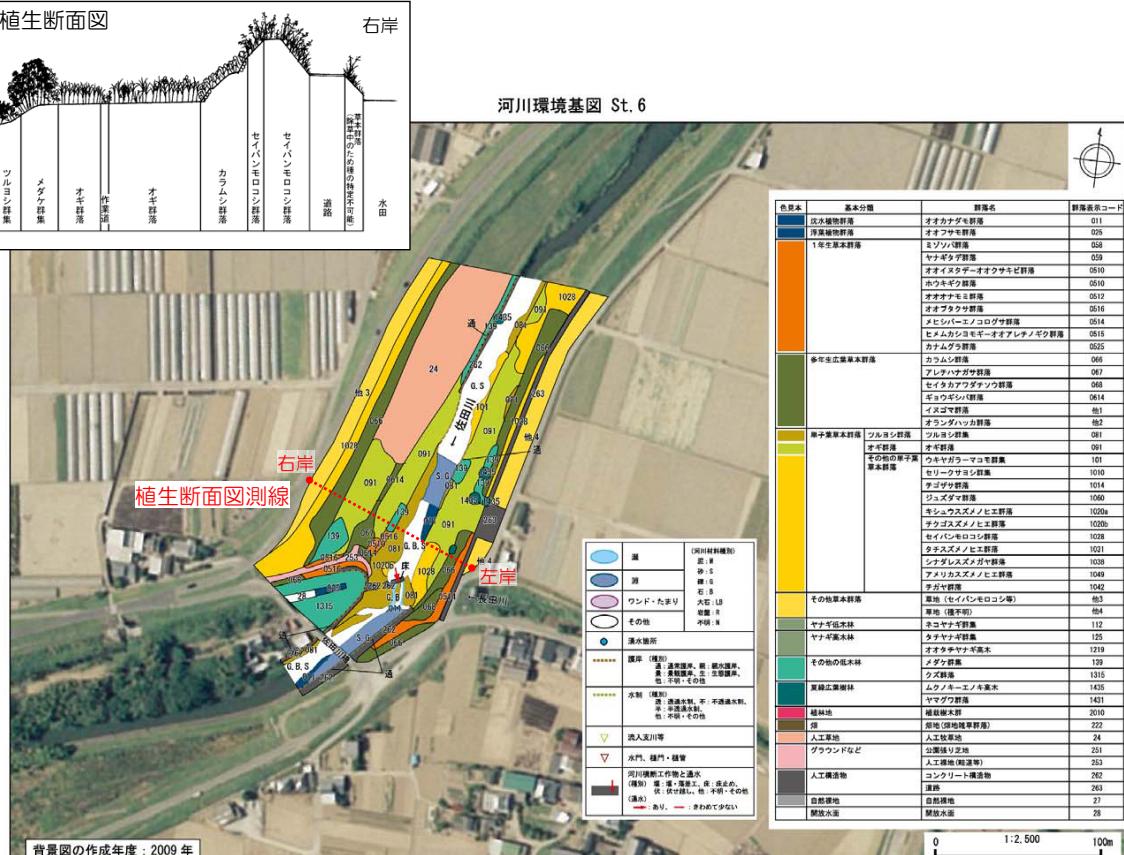
St.6(佐田川橋) : 佐田川

St. 6(佐田川橋)	
ゲンゴロウフナ	
キンブナ	
フナ属	
アブラボテ	
カネヒラ	
セボシタビラ	
ニッポンバラタナコ	
カゼトゲタナゴ	
オイカワ	
カワムツ	
オイカワ属	
カワヒガイ	
ムギツク	
カマツカ	
イトモロコ	
ドジョウ	
スジシマドジョウ小型種	●
アリアケギバチ	
メタカ	
オヤニラミ	
ドンコ	
トウヨシノボリ	
カワヨシノボリ	
カムルチ

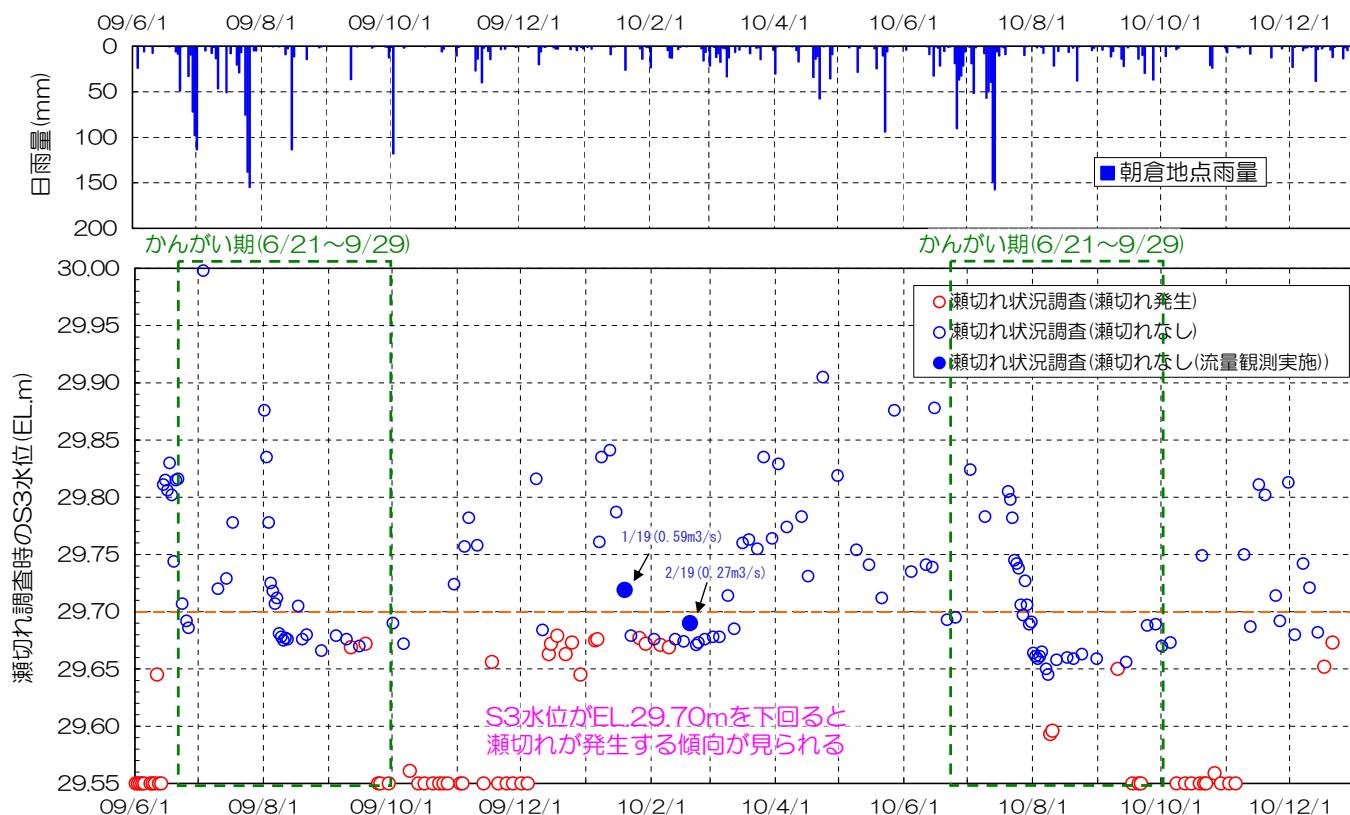
1-2) 佐田川の瀕切れ発生状況と河川流量の関係について

◆瀕切れ状況調査時における瀕切れの有無と河川水位の関係

- ・瀬切れ発生区間上流部のS3地点における河川水位がEL.29.7mを下回ると瀬切れが発生しやすい。
- ・引き続き、瀬切れ発生状況の確認と瀬切れ発生区間に到達する河川流量を把握するための調査を実施する。

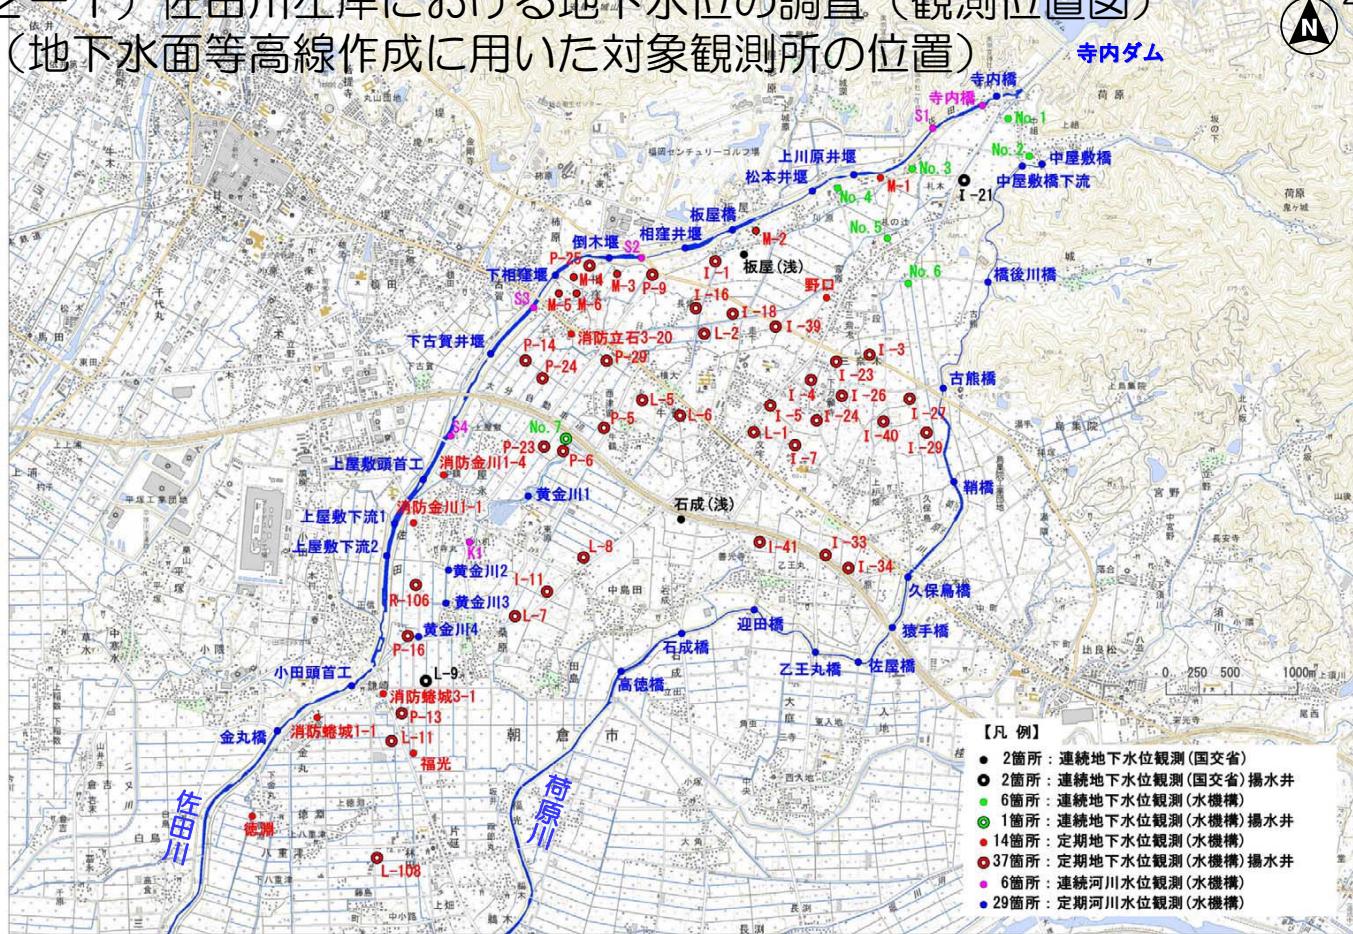
2-1) 佐田川左岸における地下水位の調査（観測位置図） (地下水水面等高線作成に用いた対象観測所の位置)

地下水位は、国土交通省および水資源機構が計測している連続観測データの収集を行うとともに、既設の井戸で定期観測を行った。

あわせて、地下水表面等高線を描くために、河川水位の連続観測データの収集及び定期観測を行った。

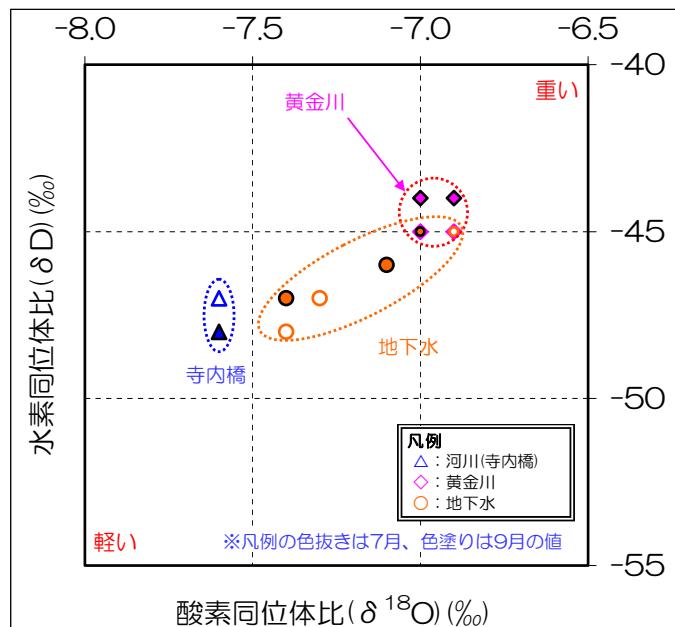
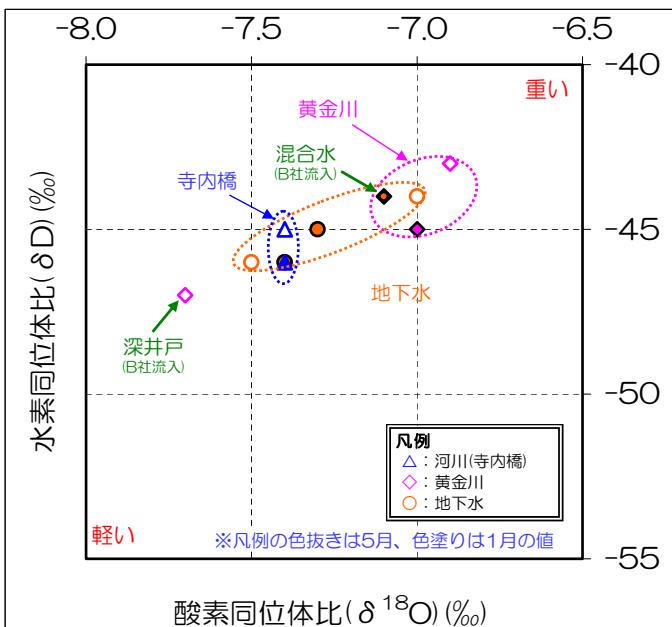
2-4) 環境同位体調査の結果について(水素・酸素同位体比) 35

- ◆ 「黄金川」の水素・酸素同位体比の値は、「河川水(寺内橋)」に比べ高い。
- ◆ 「河川水(寺内橋)」の水素・酸素同位体比の値は、かんがい期に比べ、非かんがい期の方が高い位置にプロットされる。

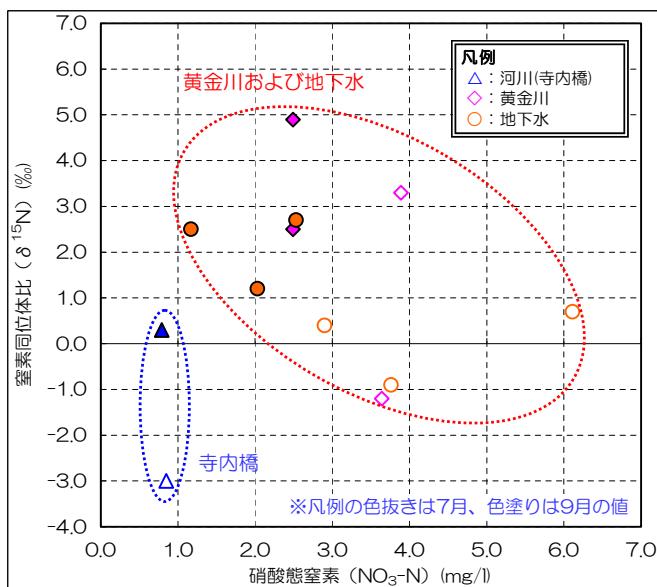
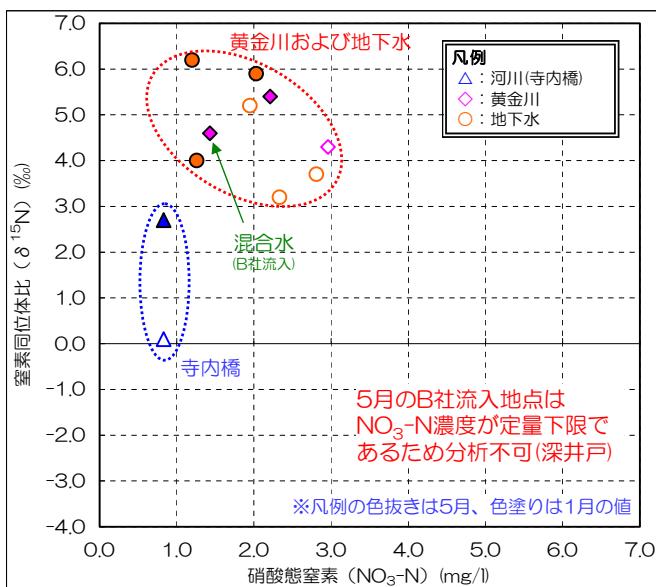
2-4) 環境同位体調査の結果について（硝酸態窒素と窒素同位体比）

- ◆ 「黄金川」の硝酸態窒素および窒素同位体比の値は、「河川水（寺内橋）」に比べ高い。また、「地下水」と同様の位置にプロットされる。

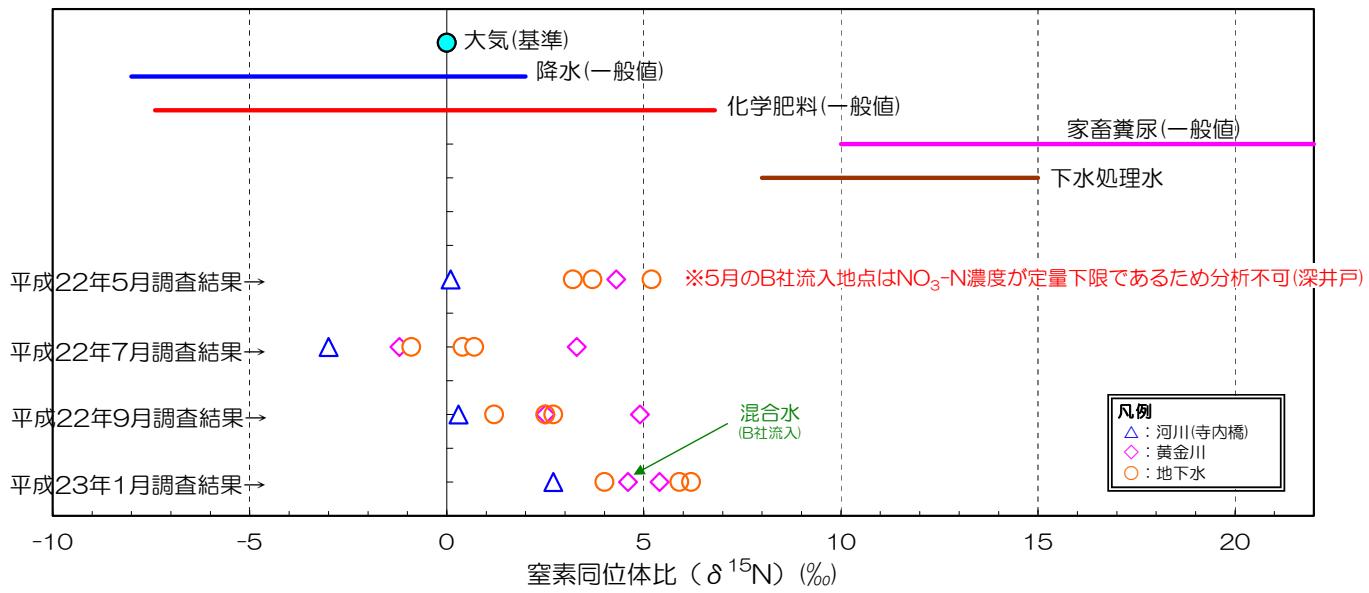
2-4) 環境同位体調査の結果について（窒素同位体比）

降水、化学肥料、家畜糞尿、下水処理水のδ¹⁵N値は「硝酸性窒素による地下水汚染対策の手引き」より引用

- ◆ 「地下水」および「黄金川」の窒素同位体比の値は、「河川水（寺内橋）」に比べ高い。
- ◆ 「地下水」および「黄金川」の窒素同位体比は、「化学肥料（一般値）」の範囲にプロットされる。

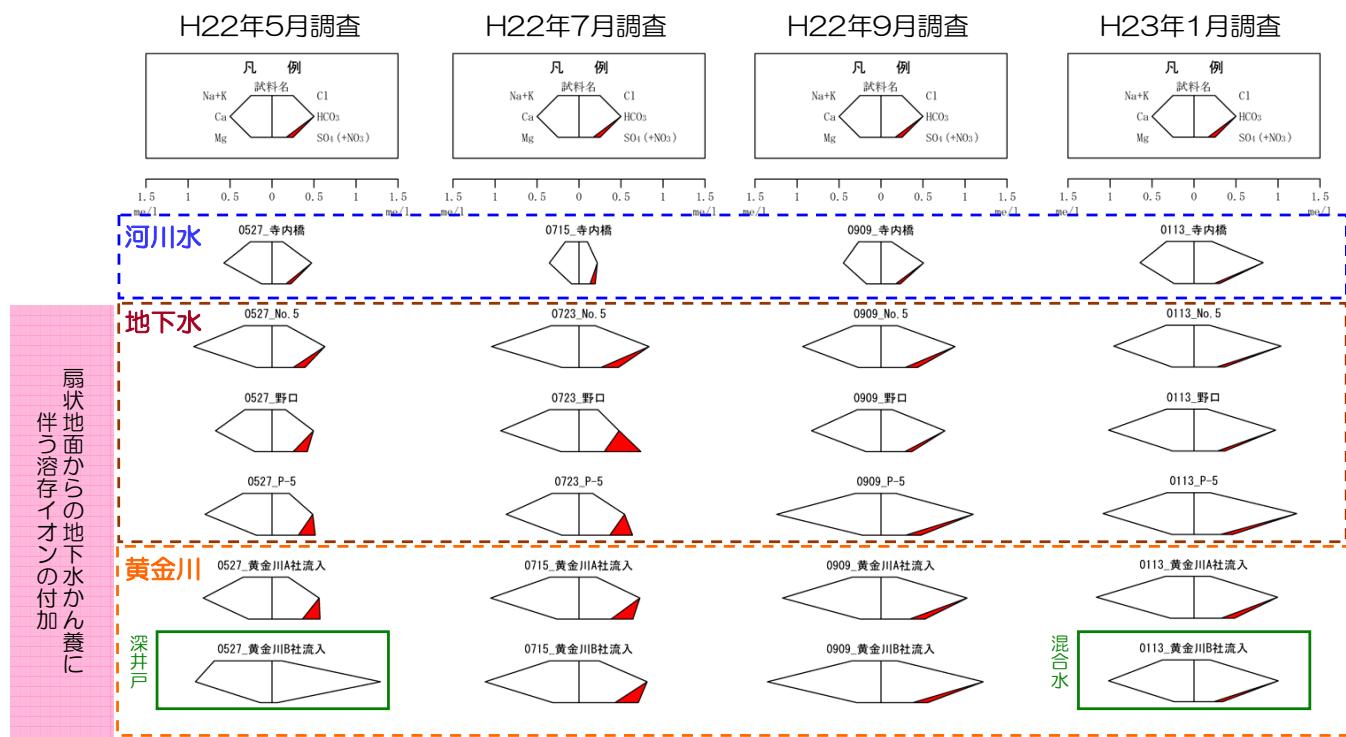
(水質組成と溶存イオン濃度：シュティフダイアグラム)

◆「地下水」および「黄金川」の水質組成（溶存成分）は、「河川水（寺内橋）」に比べ、カルシウム(Ca)イオン、硫酸(SO₄)イオン、硝酸(NO₃)イオンの含有量が多い。

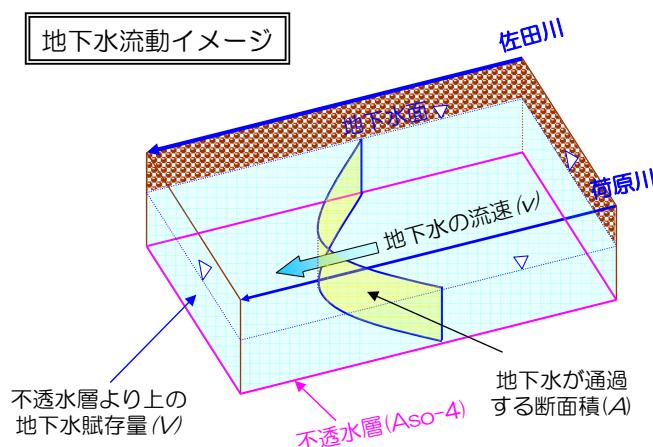
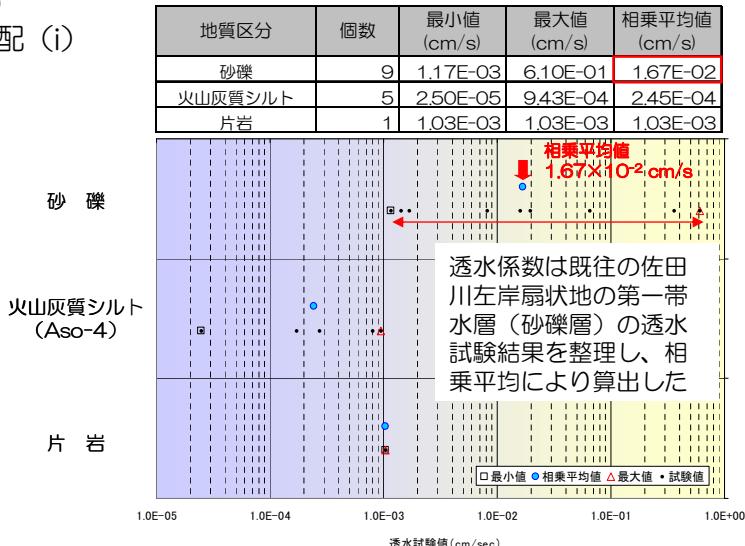
地下水流動イメージ

- 地下水の流動速度は、第一帶水層(砂礫層)の透水係数と地下水の動水勾配からダルシー流速を求め、これに第一帶水層(砂礫層)の有効空隙率を考慮して、算出した。
- 地下水の更新時間は、上記の地下水流動速度から地下水流量を算定し、この地下水流動量が第一帶水層の地下水賦存量と等しくなる時間として算出した。

$$\text{地下水の流動速度} (v_r) = \text{流速} (v) / \text{有効空隙率} (\beta)$$

$$\text{地下水の更新時間} (T) = \text{地下水賦存量} (V) / \text{流動量} (Q)$$

$$\text{地下水賦存量} (V) = \text{飽和帶水層の体積} (V_1) \times \text{有効空隙率} (\beta)$$

$$\text{流動量} (Q) = \text{断面積} (A) \times \text{流速} (v)$$

$$\text{流速} (v) = \text{透水係数} (k) \times \text{動水勾配} (i)$$

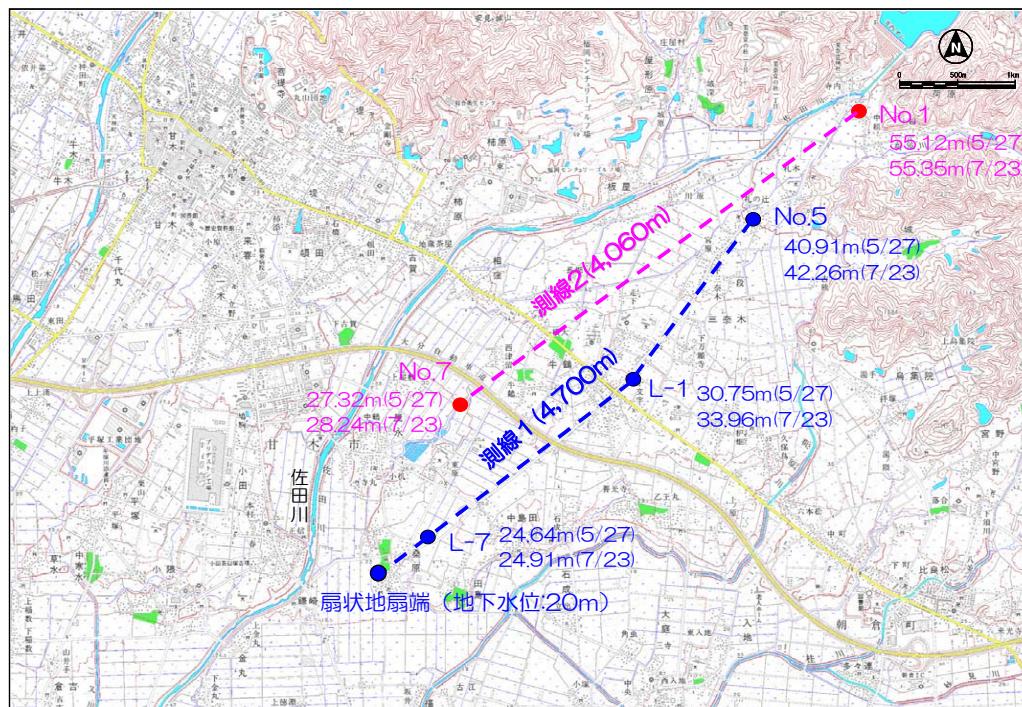
地下水(第一帶水層)の流動速度・更新時間の算出に用いる動水勾配は以下のとおり設定した。

測線1：扇状地扇央の地下水尾根を通過する測線 (No.5→L-1→L-7→扇状地扇端)

測線2：扇頂部から黄金川に向かう測線 (No.1→No.7(黄金川A社水源井戸))

動水勾配

[非かんがい期(5/27)]

測線1
 $i_1 = 20.9\text{m} \div 4,700\text{m}$
 $= 0.0044$

測線2
 $i_2 = 27.8\text{m} \div 4,060\text{m}$
 $= 0.0068$

[かんがい期(7/23)]

測線1
 $i_1 = 22.3\text{m} \div 4,700\text{m}$
 $= 0.0047$

測線2
 $i_2 = 27.1\text{m} \div 4,060\text{m}$
 $= 0.0067$

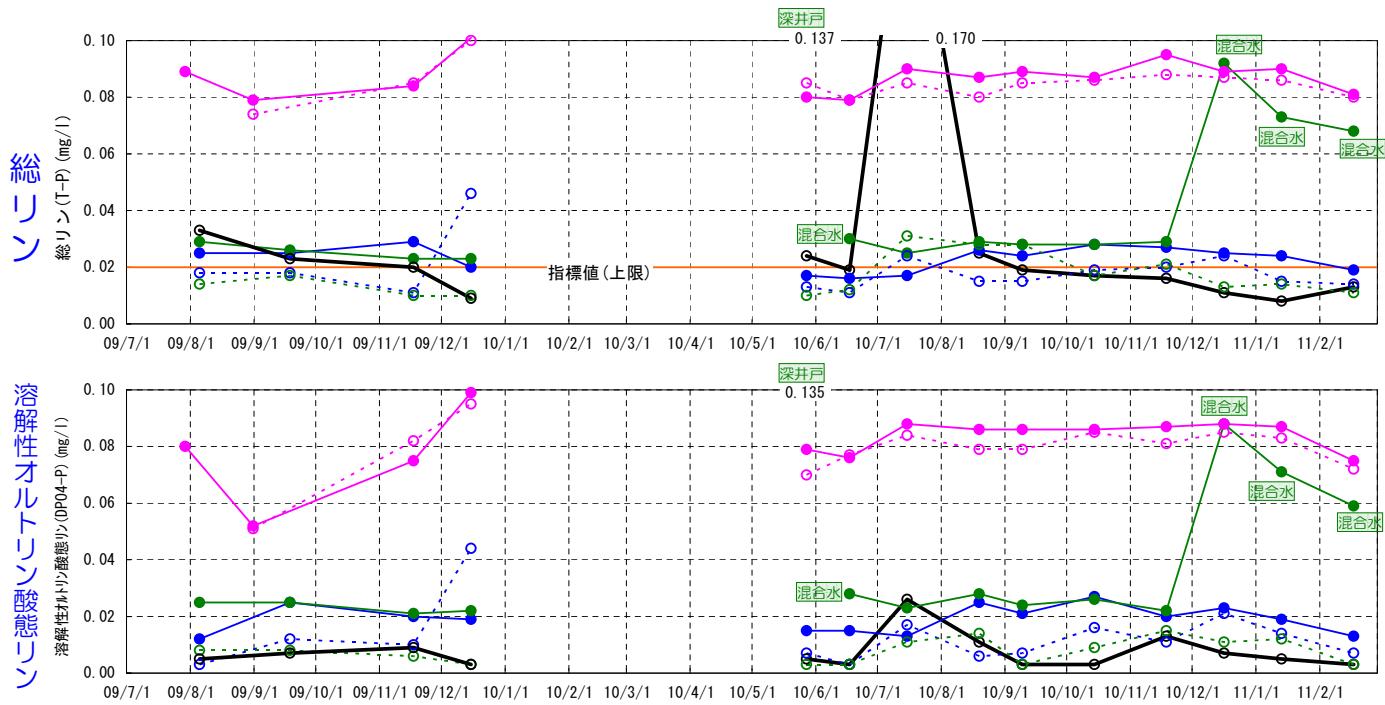
3-1) 佐田川およびスイゼンジノリ生育地の水質調査結果（一般項目）その3

- ◆ 黄金川養殖場流入地点の総リン(T-P)は、概ね指標値の上限付近にある。嘉島町養殖場流入地点の総リン(T-P)は、指標値の4倍程度である。
 - ◆ 黄金川養殖場流入地点の総リン(T-P)に占める溶解性オルトリン酸態リン(DPO_4^-P)の割合は、河川(寺内橋)に比べ高い。
 - ◆ 黄金川B社養殖場では、深井戸水を利用している場合、流入地点の総リン(T-P)および溶解性オルトリン酸態リン(DPO_4^-P)の値が高くなる。

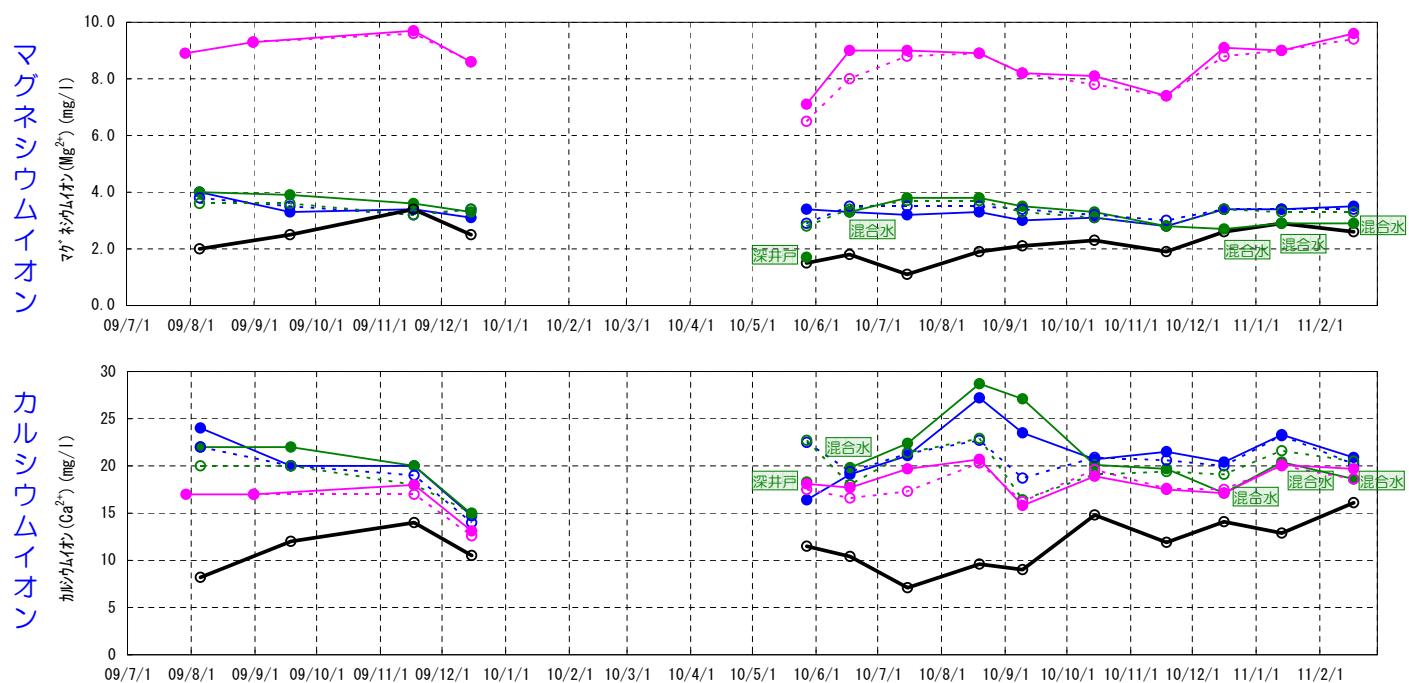
3-1) 佐田川およびスイゼンジノリ生育地の水質調査結果（イオン項目）その1

- ◆嘉島町養殖場のマグネシウム(Mg)イオンは、黄金川養殖場の2倍程度である。
 - ◆黄金川養殖場流入地点のカルシウム(Ca)イオンは、河川(寺内橋)に比べ高い。また、夏季に増加する傾向が見られる。

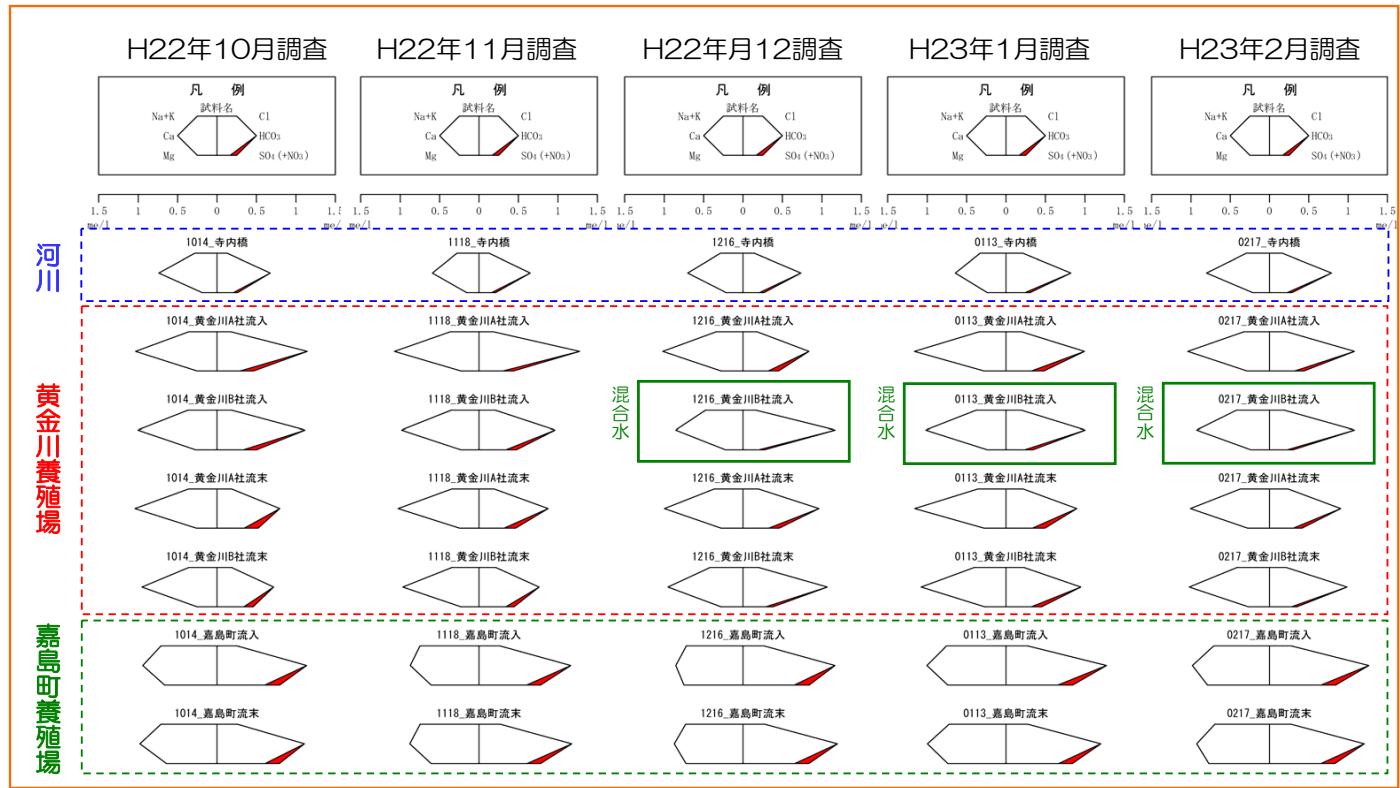
3-1) 佐田川およびスイゼンジノリ生育地の水質調査結果（イオン項目）その4 62

◆「黄金川養殖場」の水質組成(溶存成分)は、「河川水(寺内橋)」に比べ、カルシウム(Ca)イオン、硫酸(SO₄)イオンおよび硝酸(NO₃)イオンの含有量が多く、夏季に増加する傾向が見られる。

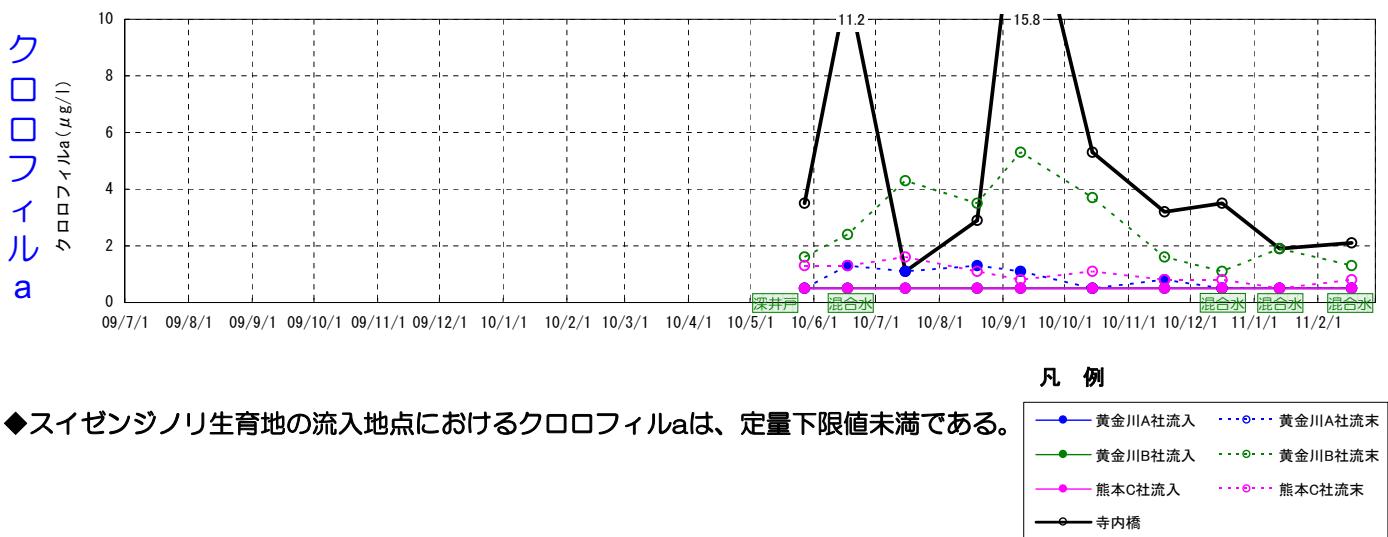
3-1) 佐田川およびスイゼンジノリ生育地の水質調査結果（植物項目）その1 63

◆スイゼンジノリ生育地の流入地点におけるクロロフィルaは、定量下限値未満である。

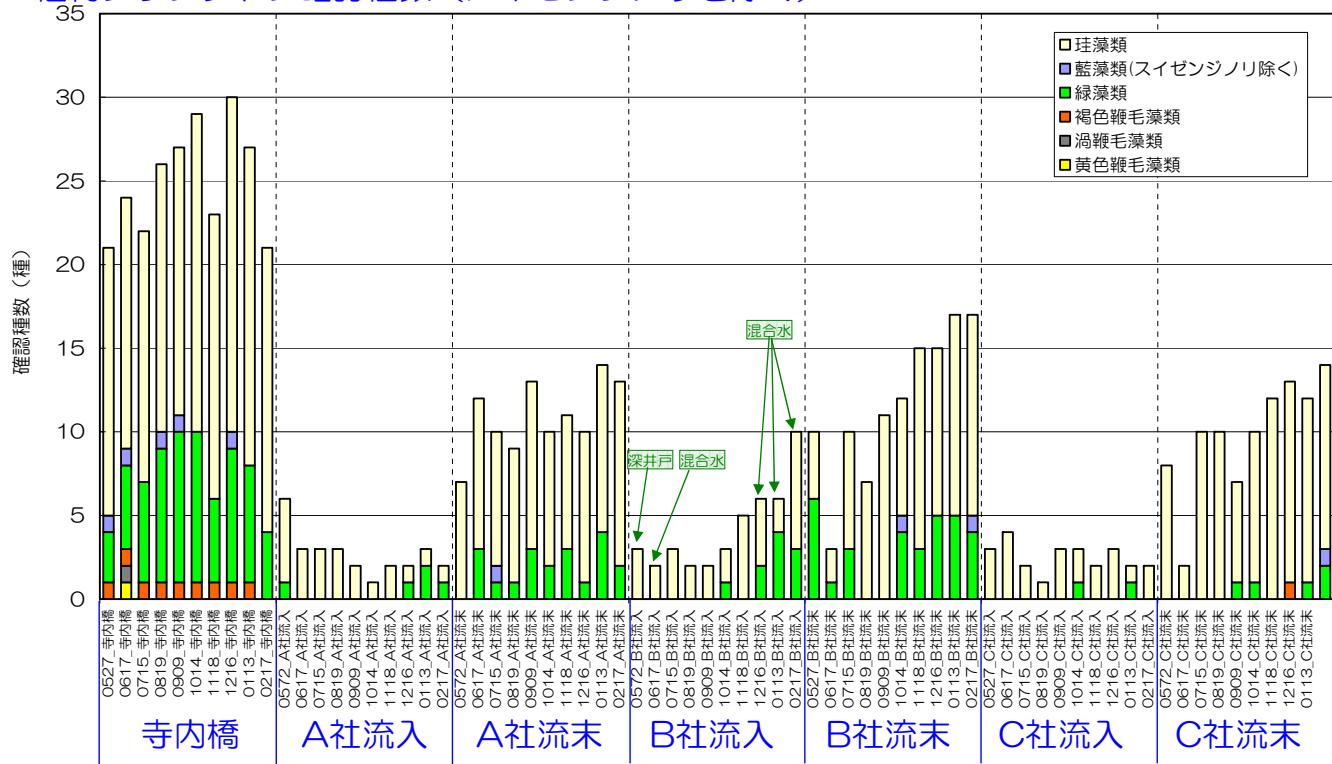
植物プランクトン確認種数（スイゼンジノリを除く）

◆黄金川養殖場の植物プランクトン種数は、流入地点に比べ流末地点で増加するが、河川(寺内橋)に比べ少ない。

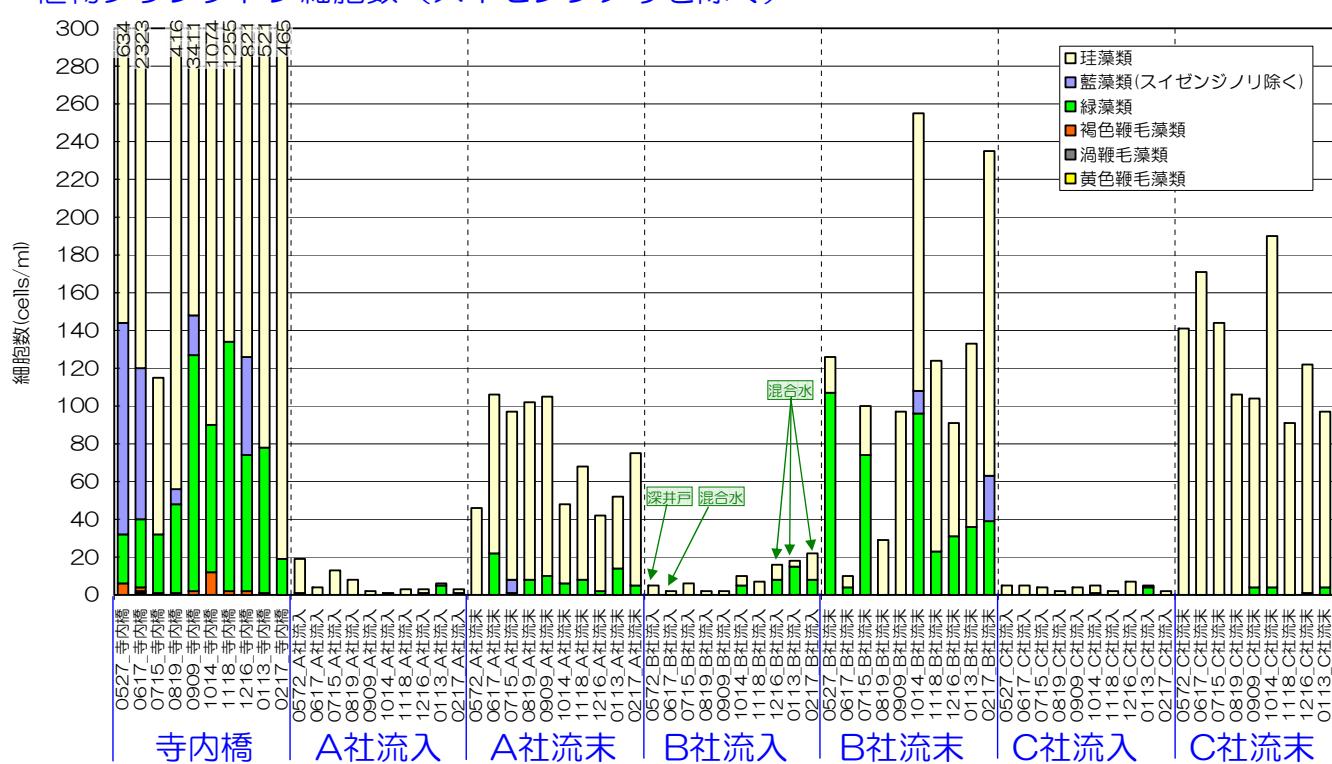
植物プランクトン細胞数（スイゼンジノリを除く）

◆黄金川養殖場の植物プランクトン細胞数は、流入地点に比べ流末地点で増加するが、河川(寺内橋)に比べ少ない。

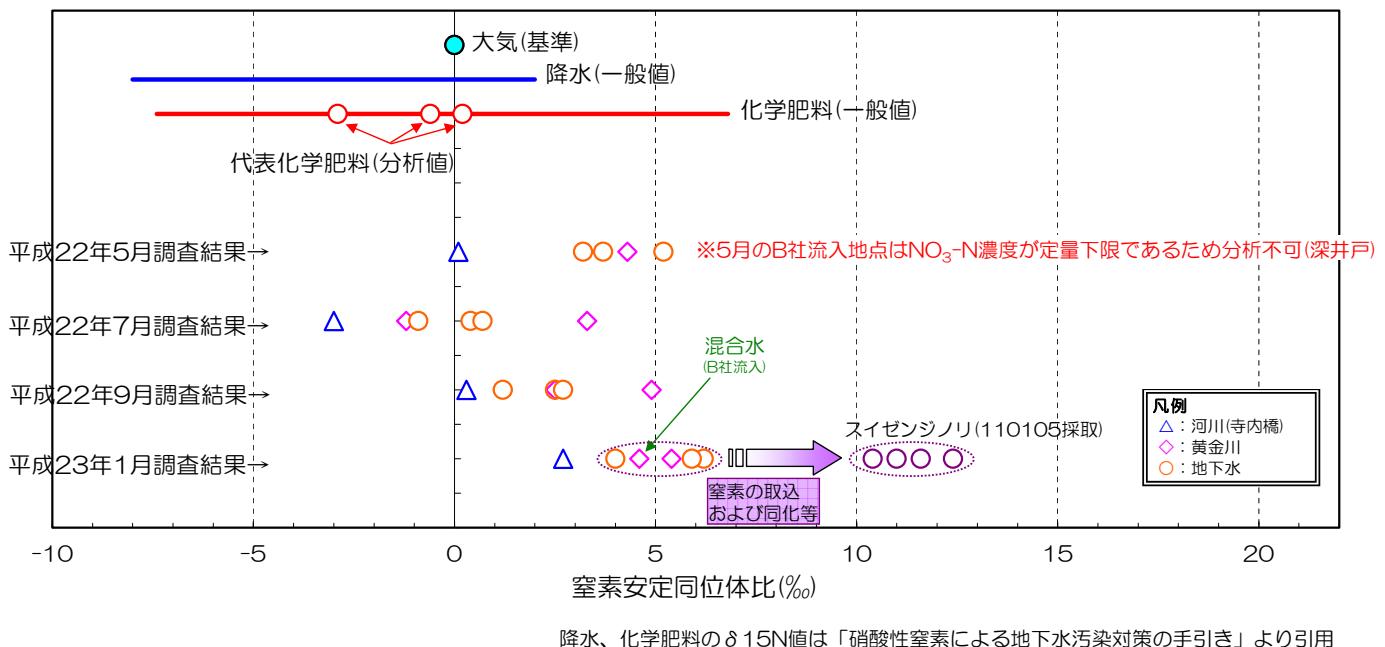
- ◆ 「地下水」および「黄金川」の窒素同位体比は、「化学肥料（一般値）」の範囲にプロットされる。
- ◆ 「スイゼンジノリ」の窒素同位体比の値は、「黄金川」に比べ高い。これは、窒素の取込および同化過程等で起こる「同位体分別」により生ずるものと考えられる。

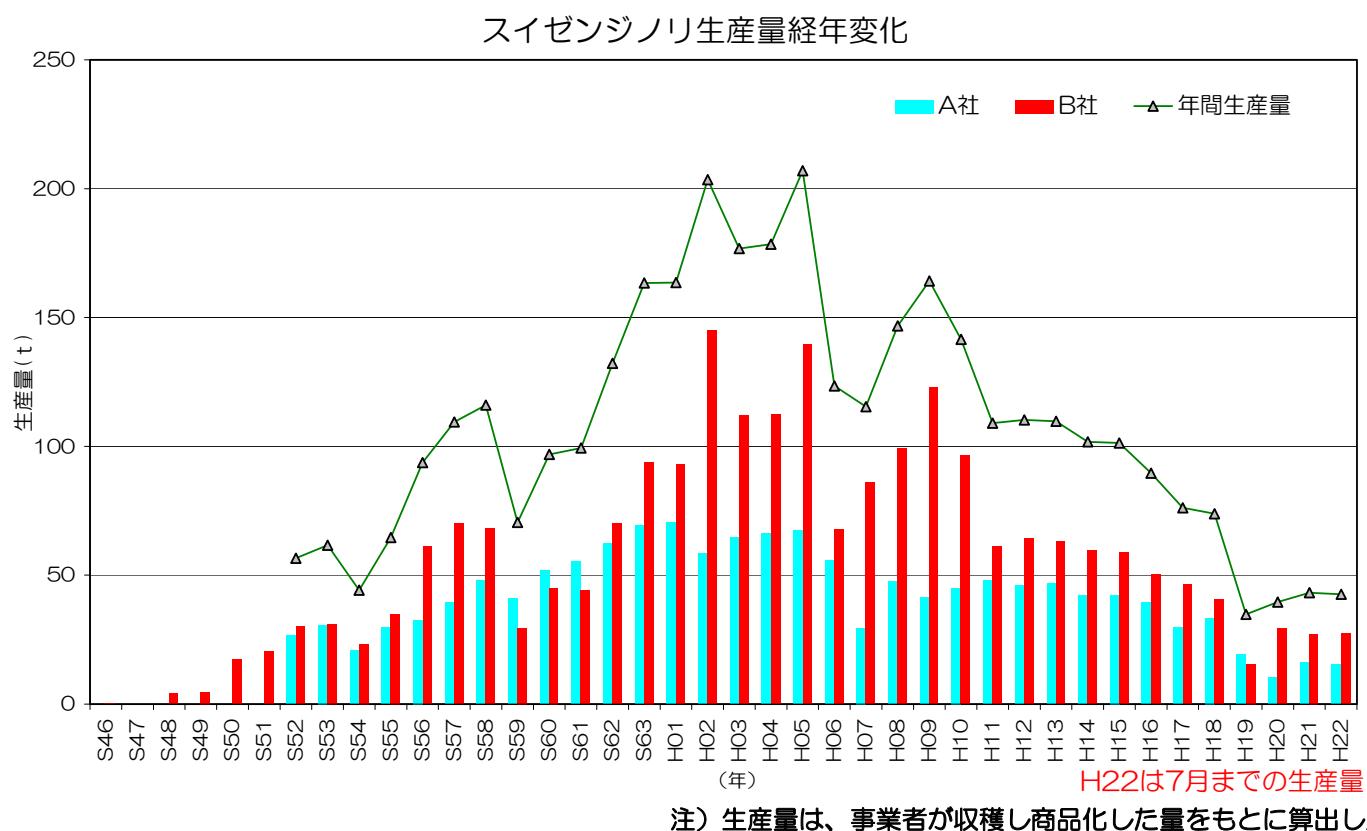
3-2) スイゼンジノリの生産量変動要因について

スイゼンジノリの生産量について、事業者からいただいたデータをグラフに整理した。

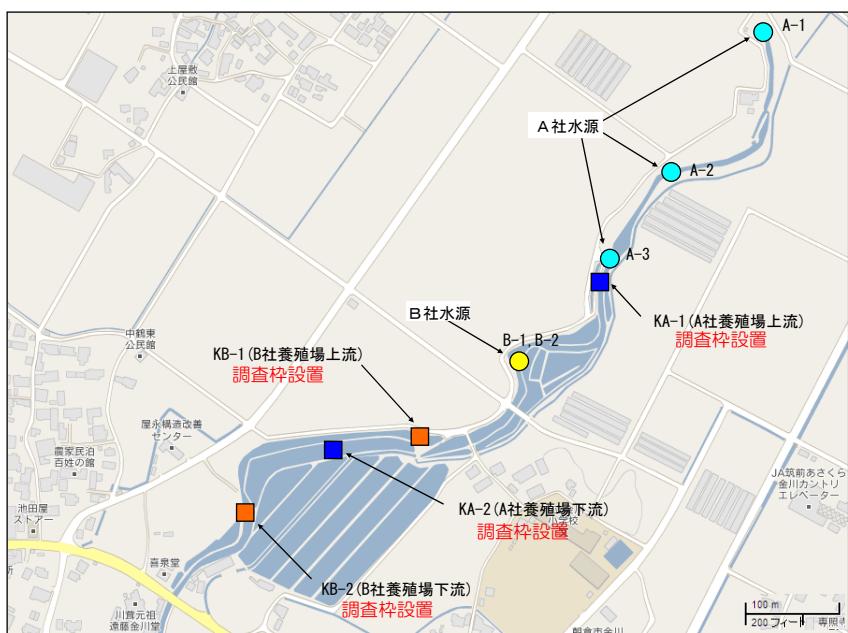
生育環境調査位置図

①調査箇所

- ・黄金川A社養殖場
- ・黄金川B社養殖場
