第3章 環境保全措置の実施状況

評価書では、「予測の不確実性の程度の大きい選定項目について環境保全措置を講ずることとする場合又は効果に係る知見が不十分な環境保全措置を講ずる場合において、環境影響の程度が著しいものとなるおそれがあるときは、工事の実施中及び供用開始後において環境の状況を把握するために事後調査を実施する。」とし、事後調査を行う項目は、植物の「ミヤコアオイ、ナガミノツルキケマン、ミズマツバ、オニコナスビ、マルバノホロシ、ヒメナベワリ、エビネ」としている。

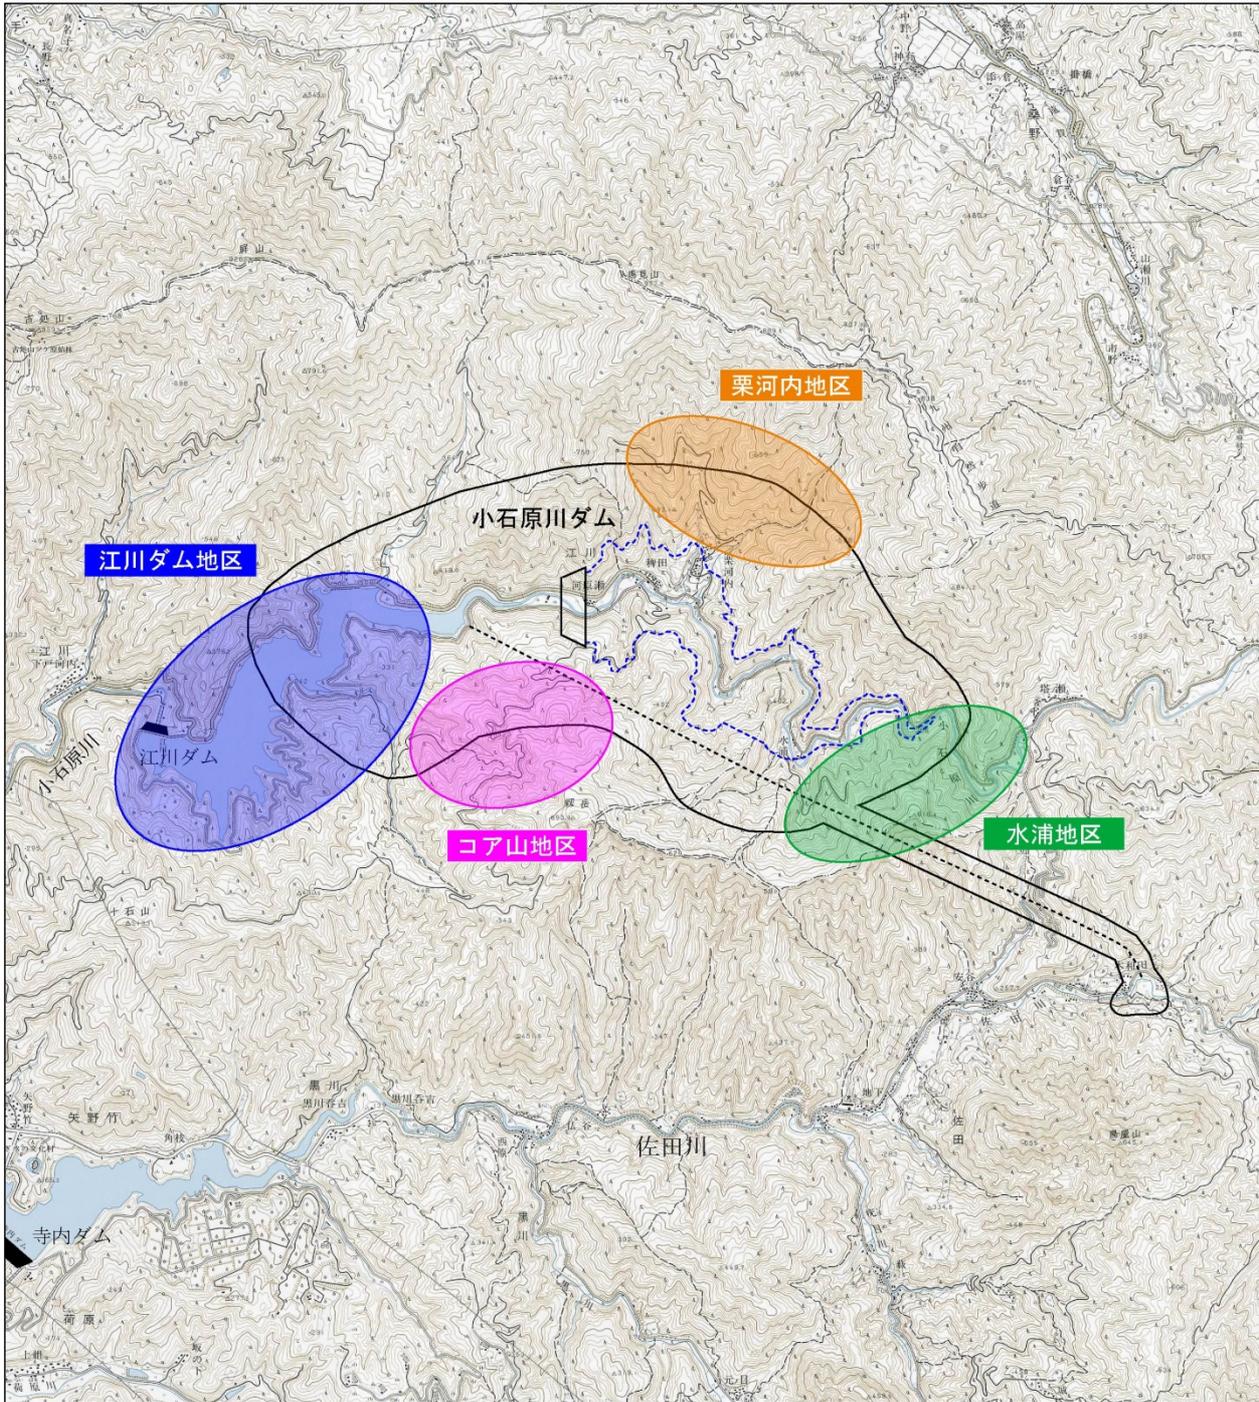
図 3-1 環境保全措置の実施箇所

: 環境保全措置の実施箇所

注) 対象事業区域とは、ダムの堤体、導水路施設（取水工及び導水路）、原石山、施工設備、工事用道路、建設発生土処理場、付替道路や貯水池の設置を予定している箇所を包括する最大の範囲であり、この区域の一部に於いて工事を実施し、ダム等を供用する。

各対象種の環境保全措置（個体の移植）の実施状況を表3-2に、環境保全措置の実施箇所を図3-1に示す。なお、植物の重要な種の保護の観点から、移植先の詳細な情報は掲載していない。

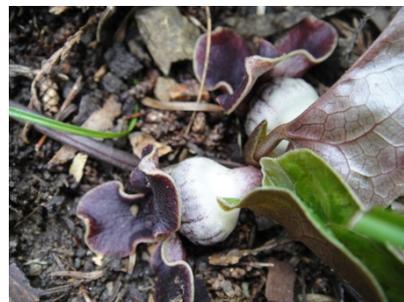
写真 3-3 開花状況

- 平成 17 年より、樹林内へ個体を移植する試験を開始した。
- 試験中、哺乳類の食害による個体の損傷(写真 3-1)が頻繁に確認されたことから簡易的な獣害防止柵(写真 3-2)を設置した。
- 生育個体も安定して確認されたことに加え、毎年のように開花(写真 3-3)も確認されており、試験中の生育状況は概ね良好である。
- 以上の試験結果と専門家の指導・助言を踏まえ、移植試験の到達目標は達成されたと判断した。

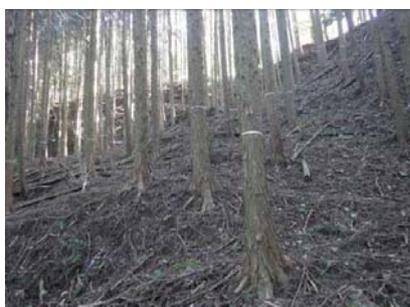
写真 3-4 ミヤコアオイの自生環境①

ミヤコアオイの自生環境、良好な結果が得られている移植試験地の環境を参考に、改変区域外において移植地の選定を行った。なお、消失リスク軽減の観点から、複数箇所（予備地を含め9箇所）の移植地を選定した。

環境条件	内 容
周 辺 植 生	上層の植生はスギ・ヒノキ植林等
地 形 条 件	平地、斜面、尾根部
立 地 条 件	林床、河岸
日 照 条 件	直射光はほとんど入射しないが、適度な散乱光が入射する場所
土 壌 条 件	適潤な森林土壌

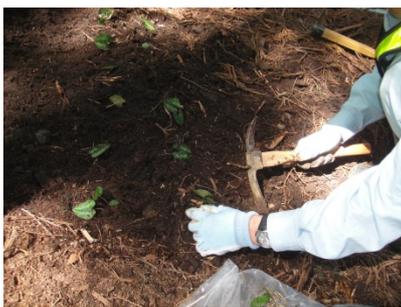
写真 3-7 移植の実施状況

- 平成 27 年に、本種の一般生態、当該地域における自生地状況、移植試験の結果等を参考に、改変区域外に移植地を選定した。
- 平成 28 年に、改変区域内の全ての自生個体、移植試験に使用した個体及び事前に改変区域内から保護していた個体を、獣害防止柵(写真 3-6)を設置した 3 地区の移植地に合計 11 個体移植した。
- 保全対象種であるミヤコアオイと同属であるが、同定ポイントとなる花を確認しないと区別が困難な「カンアオイ属の一種」もミヤコアオイと同様、獣害防止柵(写真 3-6)を設置した 3 地区の移植地 7 地点に合計 415 個体移植した。

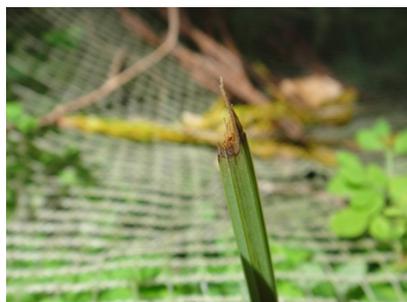
写真 3-9 哺乳類による個体損傷

- 平成 15 年より、樹林内、伐採跡地、沢沿いの草地、ススキ草地、人為管理下のプランターへの播種や個体を移植する試験を開始した。
- 試験中、哺乳類の食害による個体の損傷(写真 3-9)が頻繁に確認されたことから獣害防止柵(写真 3-10)を設置した。
- 伐採跡地、沢沿いの草地、人為管理下のプランターに播種または個体移植を実施した箇所、開花(写真 3-11)および結実が確認され、安定した個体の生育を確認した。
- 特に、沢沿いの湿潤な草地に個体移植を行った箇所において、再生産（「発芽→生長→開花→結実→種子散布→枯死→発芽・・・」）が複数回確認された。
- 以上の試験結果と専門家の指導・助言を踏まえ、移植試験の到達目標は達成されたと判断した。

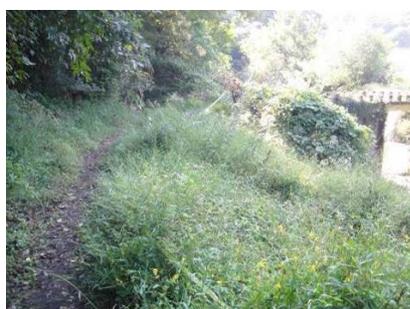
写真 3-12 ナガミノツルキケマンの自生環境①

ナガミノツルキケマンの自生環境、良好な結果が得られている移植試験地の環境を参考に、
 改変区域外において移植地の選定を行った。なお、消失リスク軽減の観点から、複数箇所（予
 備地を含め5箇所）の移植地を選定した。

環境条件	内 容
周 辺 植 生	草地
地 形 条 件	平地、斜面
立 地 条 件	河岸、沢沿い、水路脇
日 照 条 件	直射光が入射しやすい明るい場所
土 壌 条 件	やや湿潤な礫混じりの土壌や森林土壌
競合種の影響	「マツカゼソウ」の生育していない場所

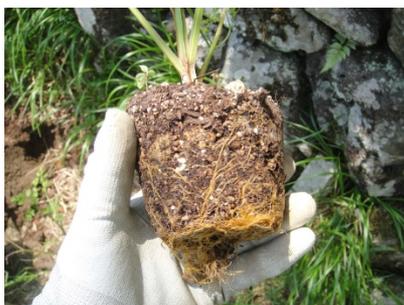
写真 3-14 移植に用いた個体

- 平成 27 年に、本種の一般生態、当該地域における自生地状況、移植試験の結果等を参考に、改変区域外に移植地を選定した。
- 平成 28 年に、改変区域内から事前に保護していた個体(写真 3-14)を、獣害防止柵(写真 3-15)を設置した 2 地区の移植地 3 地点に合計 75 個体移植した。

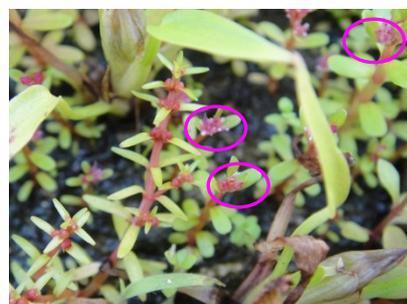
写真 3-19 開花状況

- 平成 16 年より、休耕作地（水田）、野外の水路に設置したプランター、人為管理下のプランター(写真 3-17)、休耕作地に整備した試験圃場(写真 3-18)へ生育個体から散布された種子を含む表土ごと播種する試験を開始した。
- 管理条件として、耕起の有無、水位調整、施肥の有無、代掻きの有無、獣害防止柵の有無等を変化させた試験を実施した。
- 安定して生育個体が確認される条件として「年 1 回の耕起と代掻き・雨水のみの灌水」という条件が導き出された。
- 休耕作地に整備した試験圃場で確認のための試験が複数回行われ、個体の再生産も確認された。
- 以上の試験結果と専門家の指導・助言を踏まえ、移植試験の到達目標は達成されたと判断した。

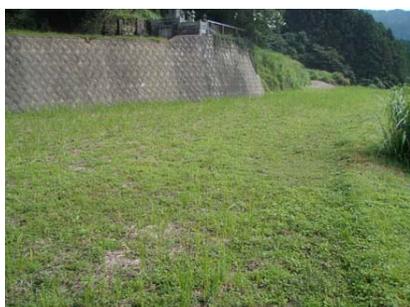
写真 3-20 ミズマツバの自生環境①

環境条件	内 容
周 辺 植 生	草地
地 形 条 件	平地
立 地 条 件	水田環境
日 照 条 件	直射光が入射する明るい場所
土 壌 条 件	水田土壌
そ の 他	管理作業（年に1回の耕起・代掻き）が必要

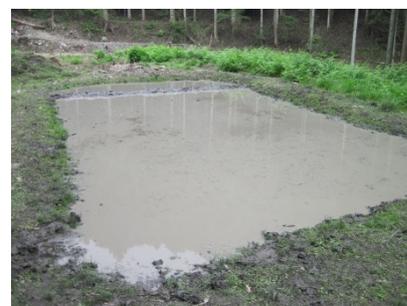
写真 3-24 移植後の状況

- 平成 26 年に、本種の一般生態、当該地域における自生地の状況、移植試験の結果等を参考に、改変区域外に移植地を選定した。
- 平成 26 年に、ミズマツバの種子を含んだ自生地の土壌(写真 3-22)を、休耕作地を整備(写真 3-23、24)した 1 地区の移植地に約 10m³ 播種した。
- 消失リスク分散のために採取した自生地の表土を移植地の近傍に保管した。
