令和6年度 九州地方ダム等管理フォローアップ委員会

小石原川ダム定期報告書

【概要版】

独立行政法人 水資源機構筑後川局

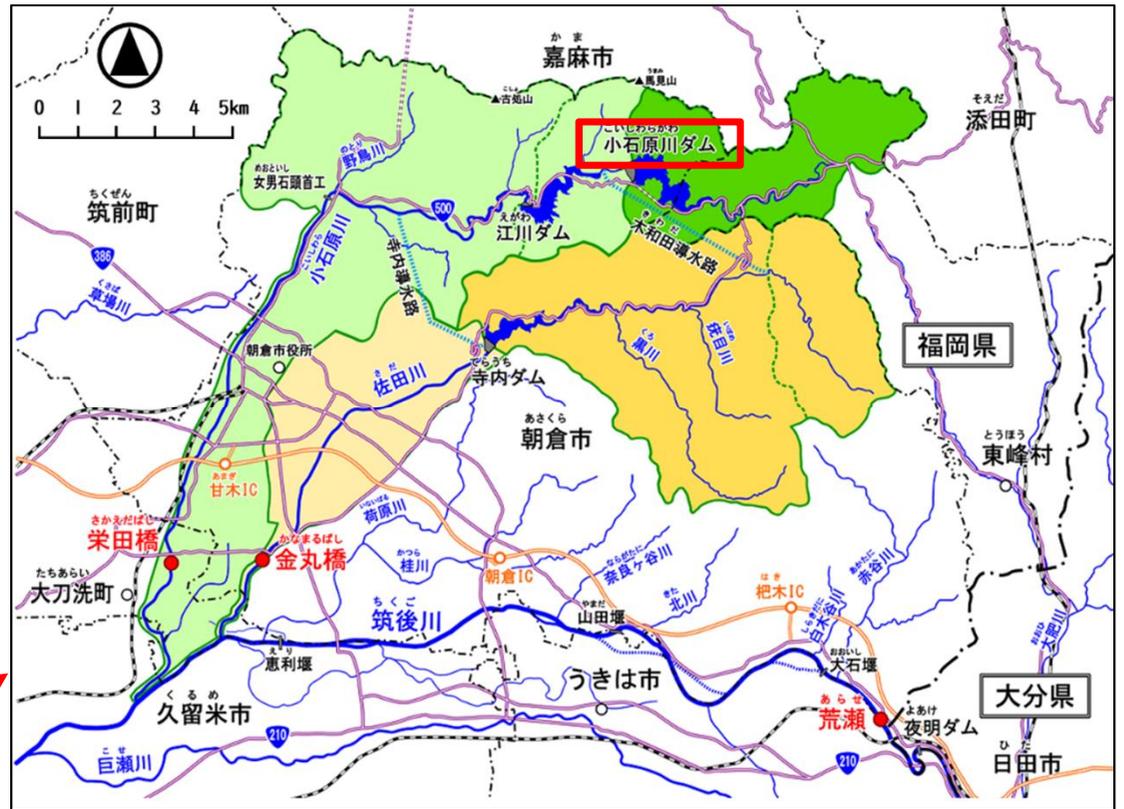
図1-1 全体位置図

源 流：朝倉郡東峰村立ヶ隠付近
 幹線流路延長：34.5km（小石原川）
 小石原川ダム流域面積：20.5km²
 流域内人口：765人（令和2年時点）
 流域内市町村：朝倉市、東峰村

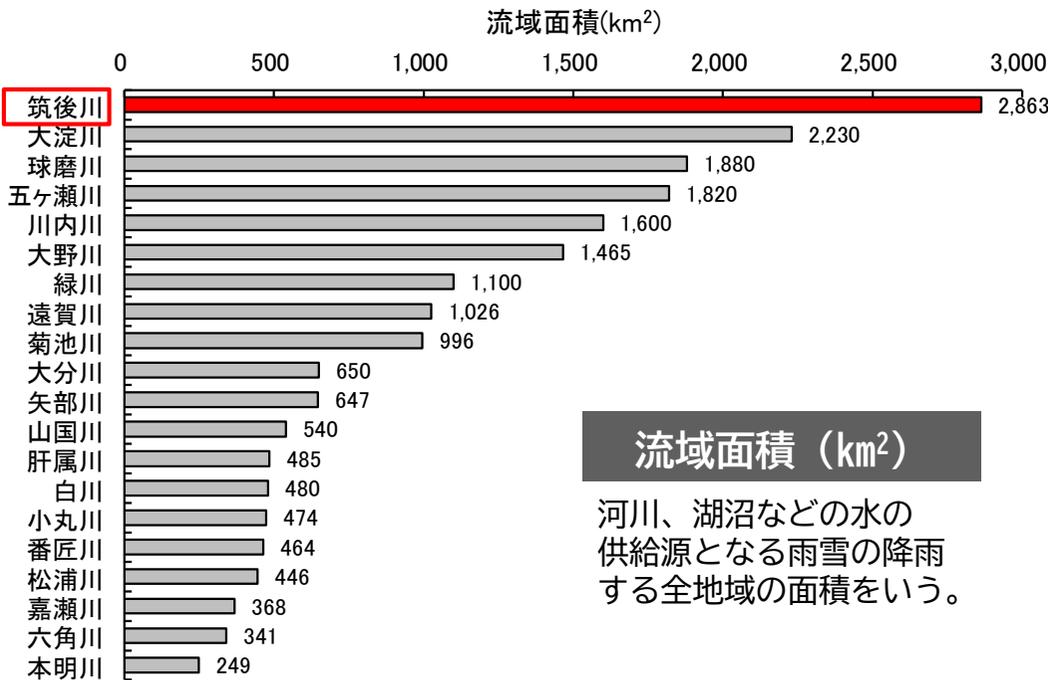
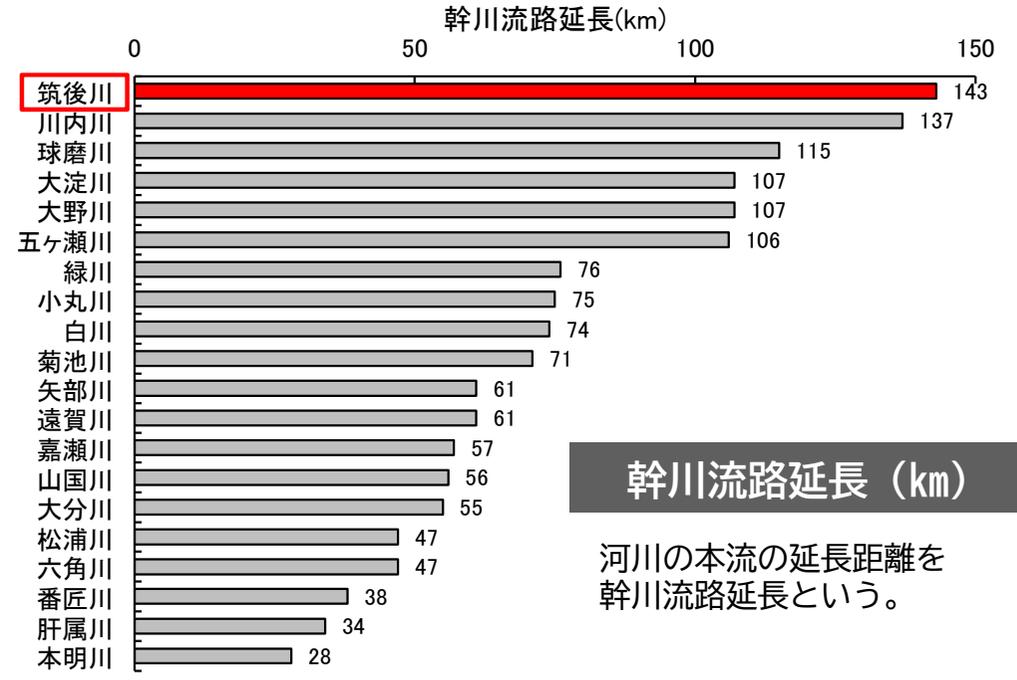
図1-2 流域面積と幹線流路延長（他河川との比較）

- 河床勾配は、河口より約60kmまでは緩勾配、約80kmより急勾配になる。
- 筑後川の流域面積は約2,860km²、九州の一級河川（20河川）の中で最も広い。
- 筑後川の幹川流路延長は約143km、九州の一級河川（20河川）の中で最も長い。

河川、湖沼などの水の供給源となる雨雪の降雨する全地域の面積をいう。

河川の本流の延長距離を幹川流路延長という。

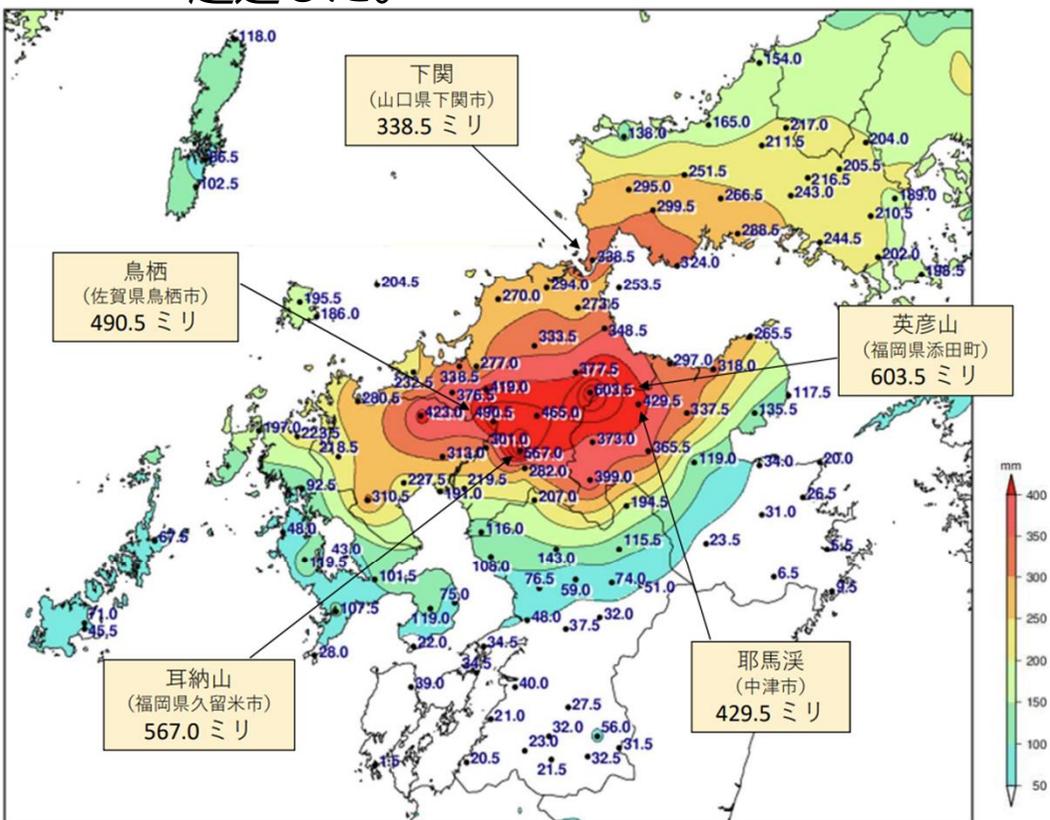
図1-3 アメダス総降水量の分布図

- 筑後川流域では、令和5年7月7日～10日にかけて、前線が活発になり広い範囲で大雨となった。
- 10日未明から昼前にかけて線状降水帯が発生し、福岡県や大分県に大雨特別警報を発表するなど、記録的大雨となった。
- この降雨により、小石原川では、無堤区間より越水し、筑後川及び佐田川では氾濫危険水位を超過した。

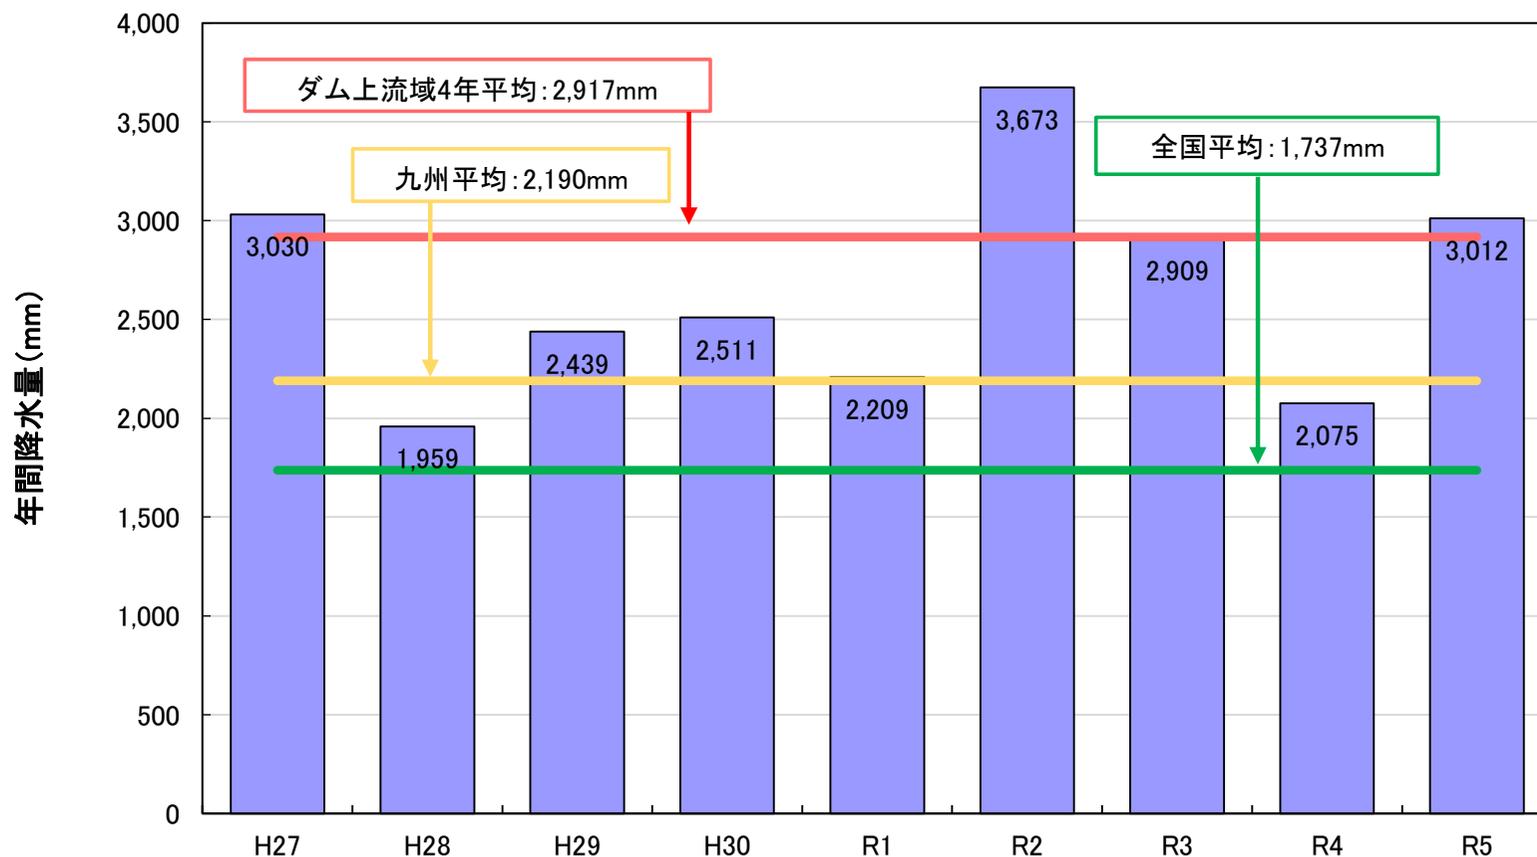
図1-4 小石原川ダム上流域における年降水量の推移

- 小石原川ダム上流域における至近4年間(R2～R5)の年降水量の平均値は2,917mmであり、九州平均※より約730mm多い。

※1 全国／九州平均：平成3年～令和2年の平均値（出典：理科年表2024）
※2 4年平均は令和2年～令和5年の平均値

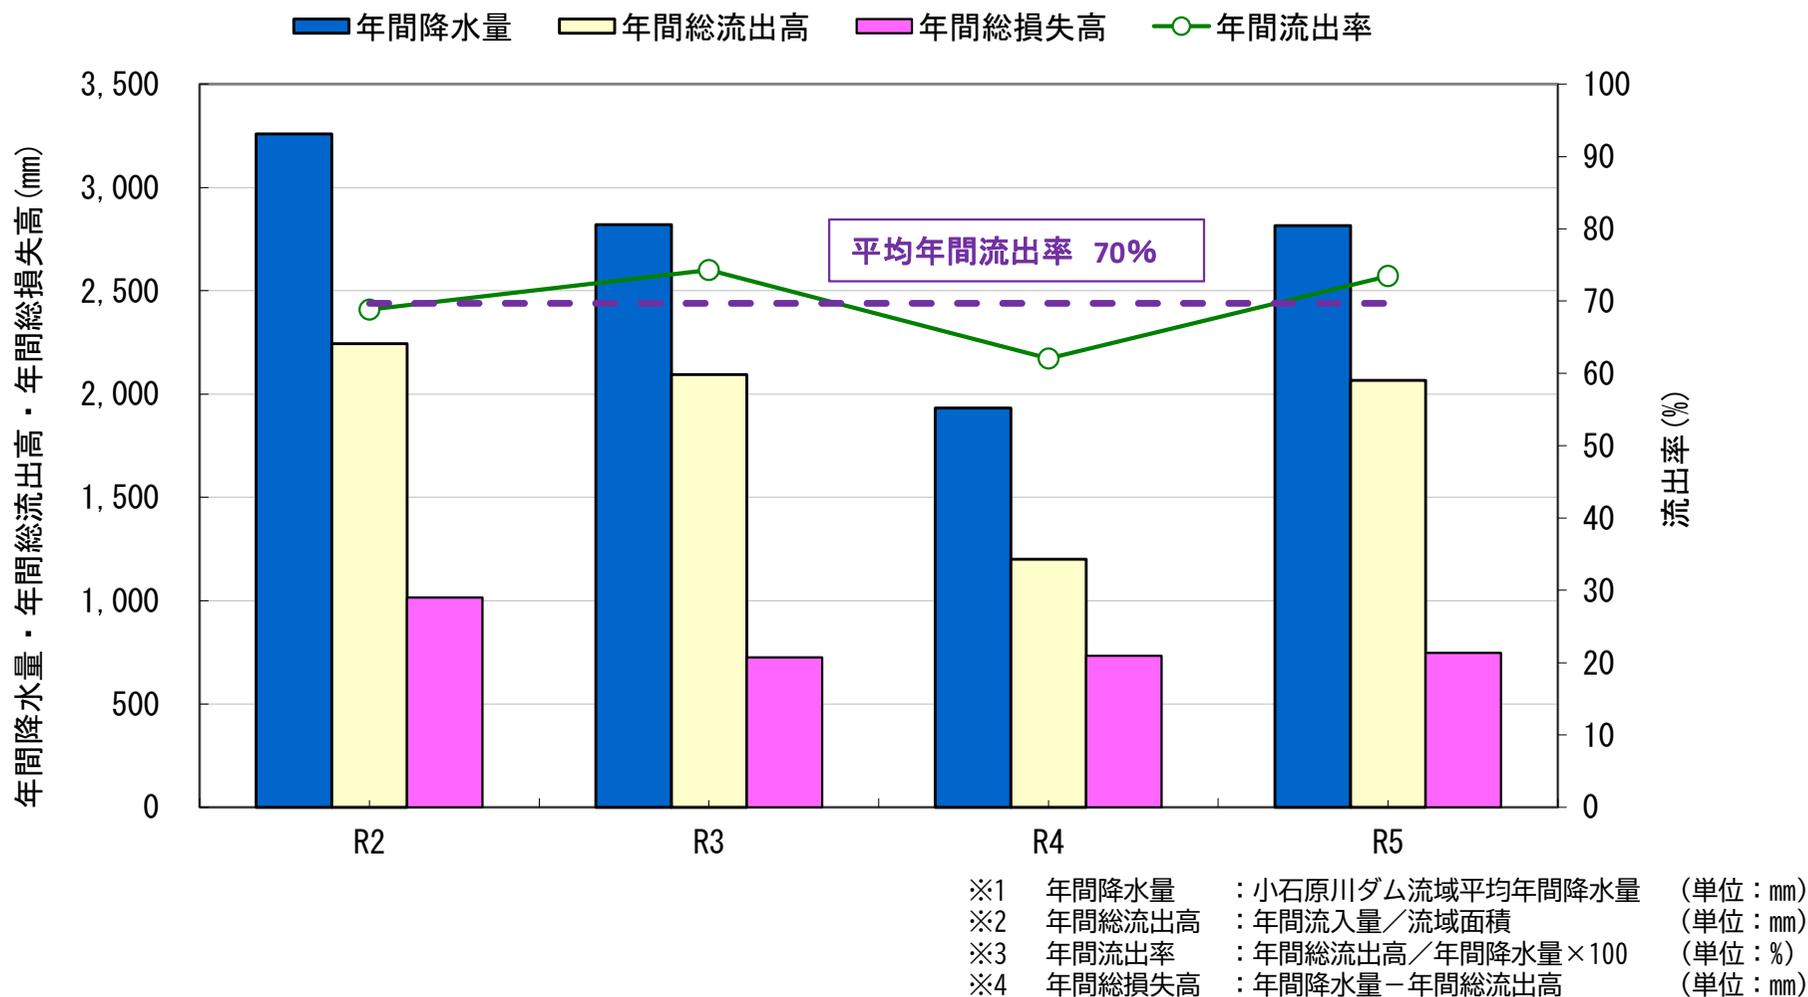
図1-5 小石原川ダム上流域における流出率の推移

■小石原川ダム流域における年間流出率の至近4ヶ年（R2～R5）の平均値は69.7%となっている。

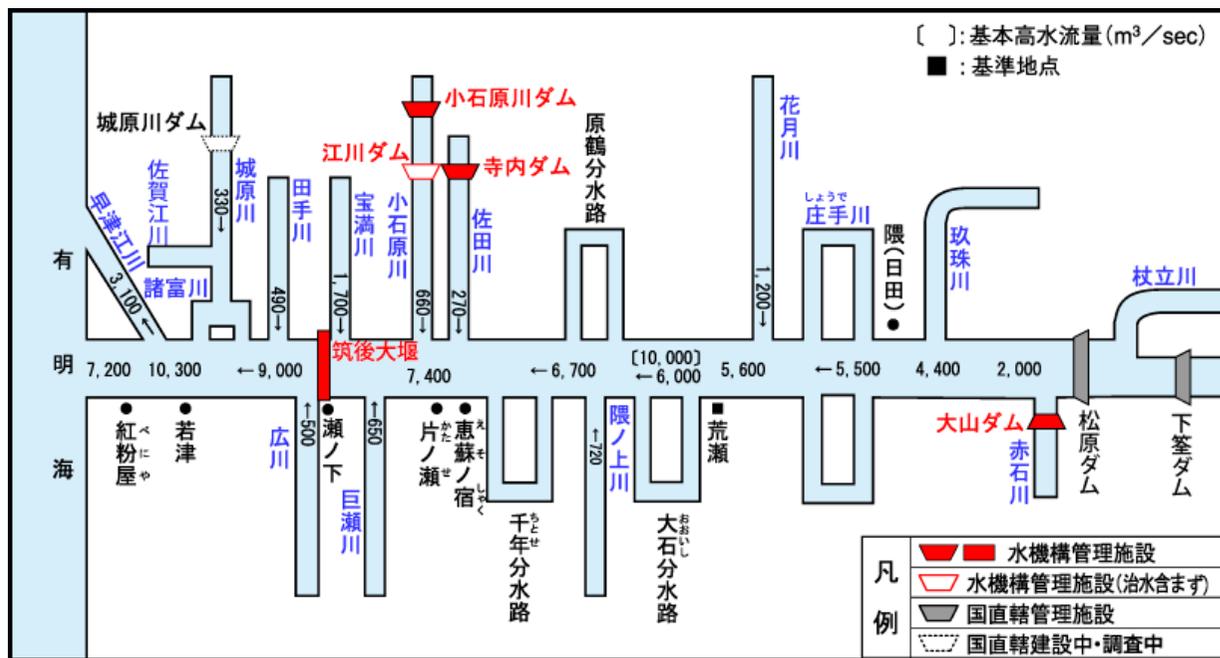
図2-1 洪水調節計画図

- 小石原川ダム地点において、基本高水流量 $190\text{m}^3/\text{s}$ のうち $140\text{m}^3/\text{s}$ を調節する計画である。
- 調節後に小石原川から筑後川へ $660\text{m}^3/\text{s}$ 流下する計画である。

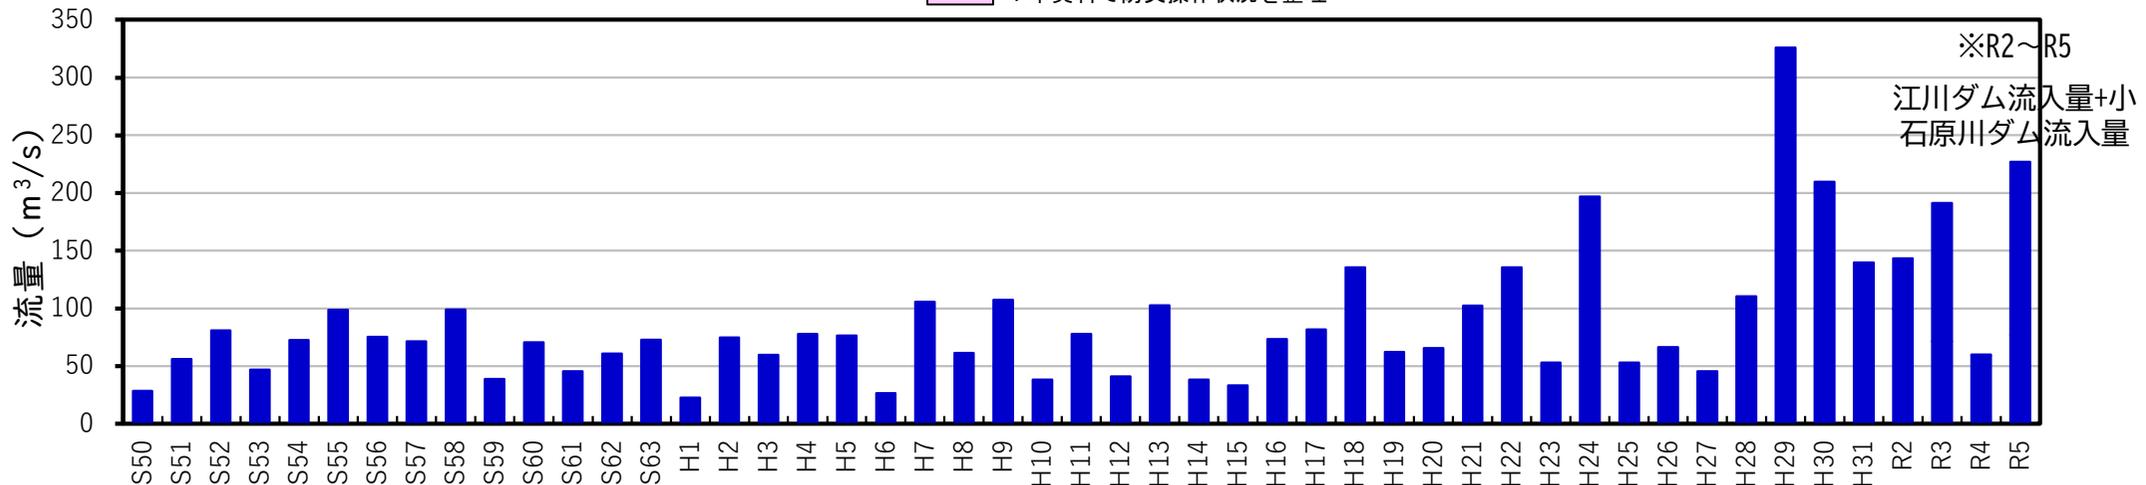
図2-4 江川・小石原川ダム地点における年最大流量の変遷

- 防災操作の実績：10回（令和2年から令和5年まで4年間の実績 平均 2.5回/年）
- 近年、江川・小石原川ダム地点において150m³/sを超える出水頻度が高くなっている。

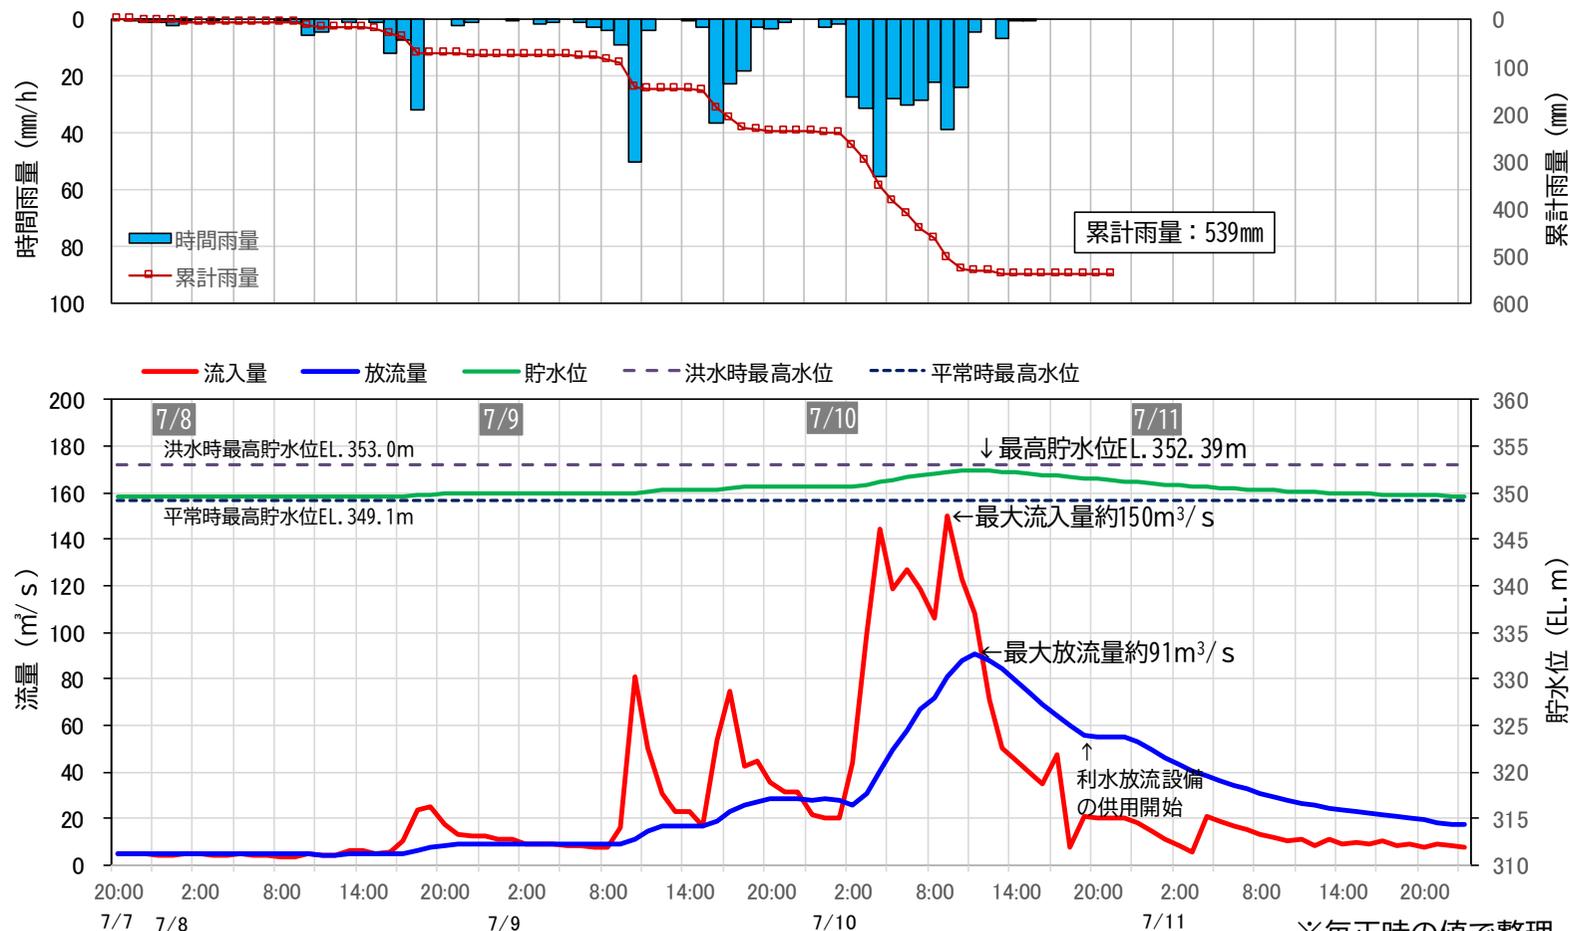
図2-5 小石原川ダム操作図(令和5年7月7~11日)

- 7月9日10時に流入量が洪水量以上の $80\text{m}^3/\text{s}$ となった。7月10日9時に最大流入量 $150\text{m}^3/\text{s}$ を記録した。最大流入時の放流量は $81\text{m}^3/\text{s}$ であり、残りは全量ダムへ貯留し、下流への放流量を低減した。
- 最大流入量は湛水試験完了後において最大となった。
- 事前放流の実施基準を超える雨量予測が確認されなかったため、事前放流は実施していない。
- 非常用洪水吐きからの越流まで 61cm であった。

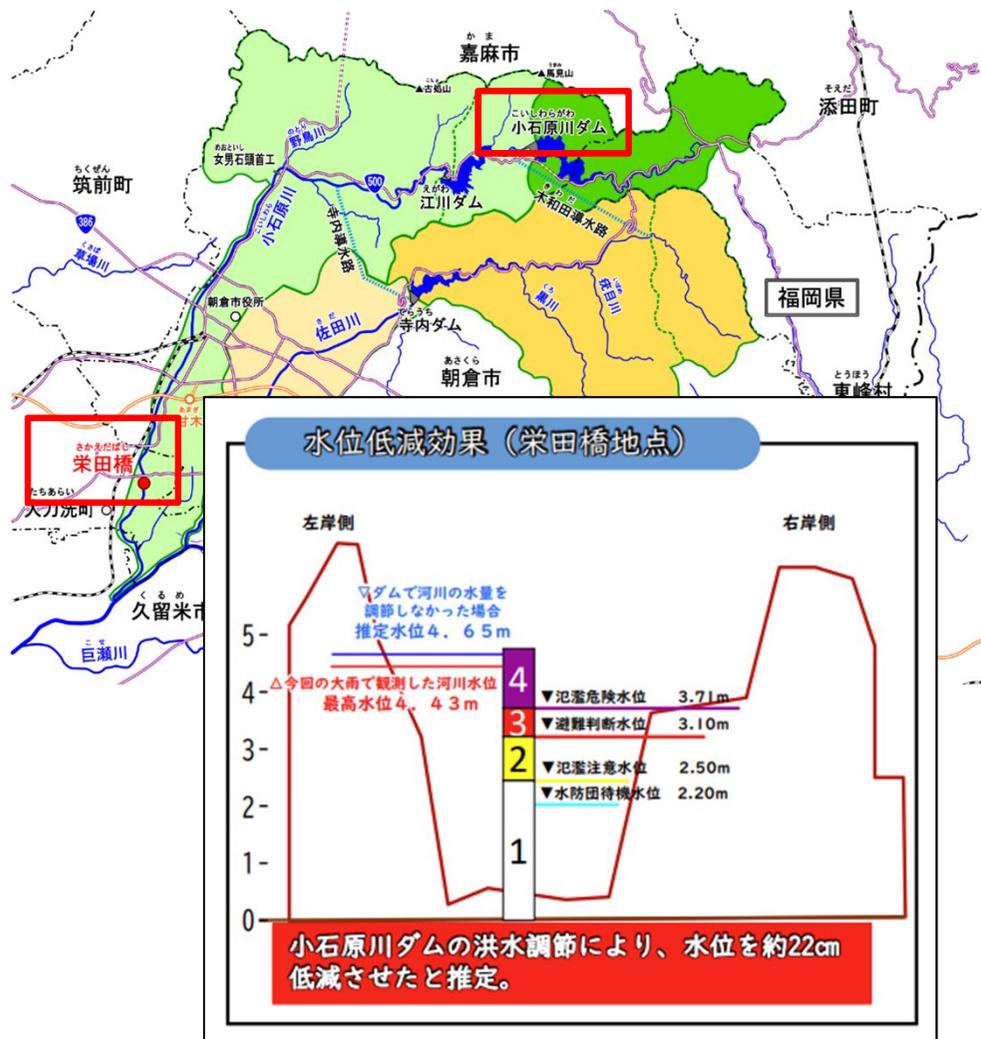
図2-6 栄田橋地点水位比較図

- ダム下流の栄田橋地点では、小石原川ダムの防災操作により、約0.22m水位を低減させることができたと推定される。
- ダム貯水位は352.39mまで上昇し、非常用洪水吐きからの越流まで61cmであった。

- 小石原川ダムの防災操作は、試験湛水中の令和2年から令和3年の間に4回、試験湛水終了後の令和4年から令和5年に6回、合計10回実施し、洪水調節効果を発揮している。
- 令和5年7月洪水では、最大流入量 $150\text{m}^3/\text{s}$ に対して $69\text{m}^3/\text{s}$ をダムで調節し、下流基準点の栄田橋地点で約 0.22m の水位を低減させたものと推測される。
- ダム下流住民に対して、意見交換会の開催や、避難行動につながるよう取り組んでいる。
- 令和2年6月から事前放流の運用を開始した。なお、令和5年度時点において、事前放流の実施には至っていない。

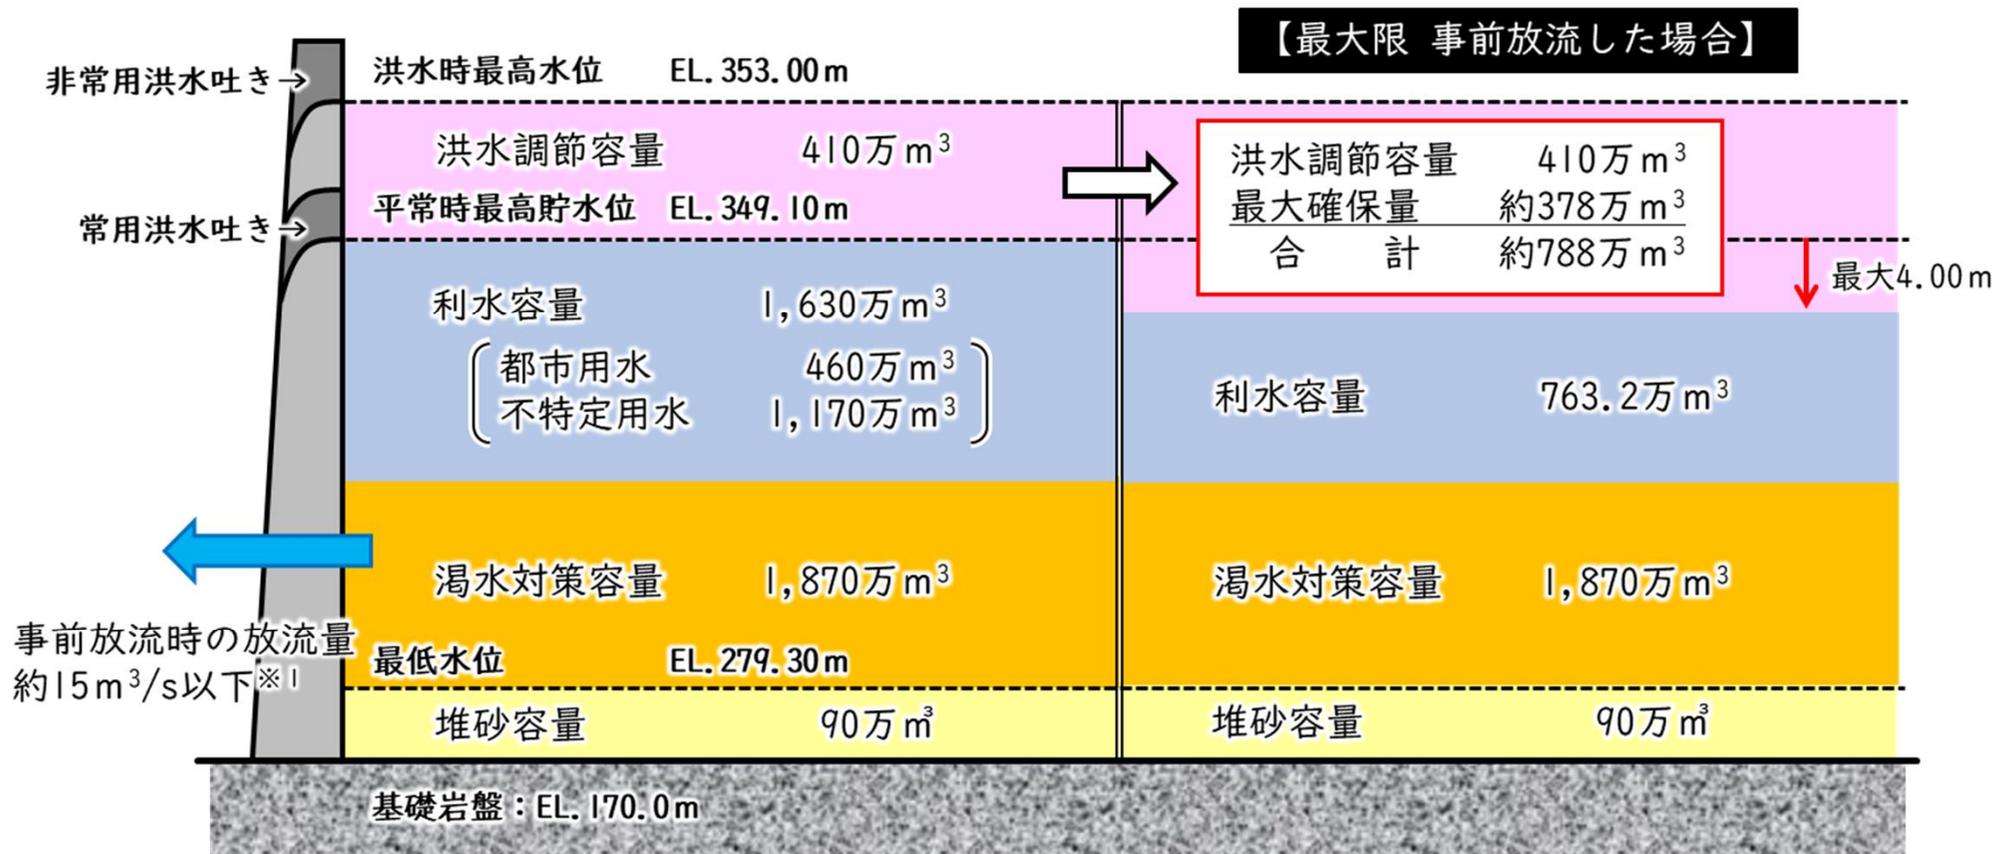
図2-10 事前放流の確保容量

- 小石原川ダムの事前放流を行う基準として149mm/6hrの降雨量を設定している。また、ダム上流域で予測される降雨量によるダム貯水池への流入総量が、ダムの洪水調節容量、利水容量の空き容量及びダムからの放流総量の総和を超えるとき事前放流を実施する。
- 要領策定後、令和5年度末時点において、事前放流の実施には至っていない。

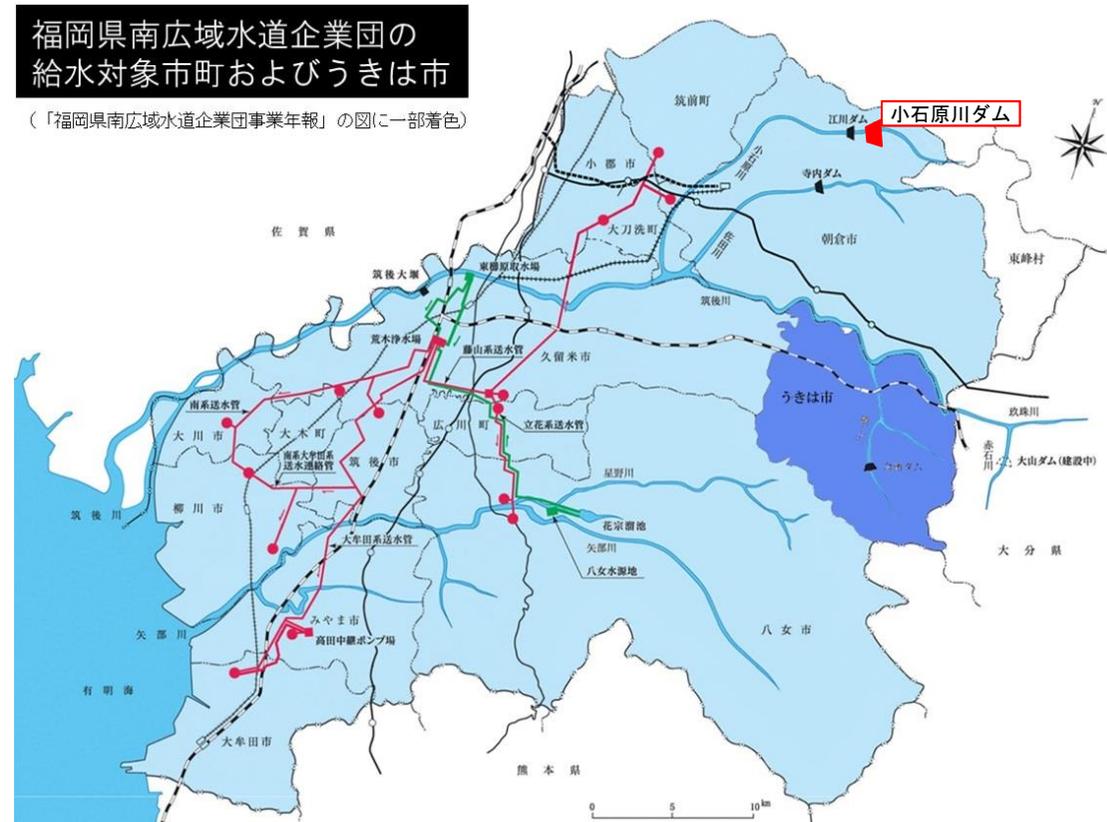
図3-2 小石原川ダム利水補給位置図

■小石原川ダムでは、下記を目的として利水容量が設定されている。

- 流水の正常な機能の維持
- 水道用水

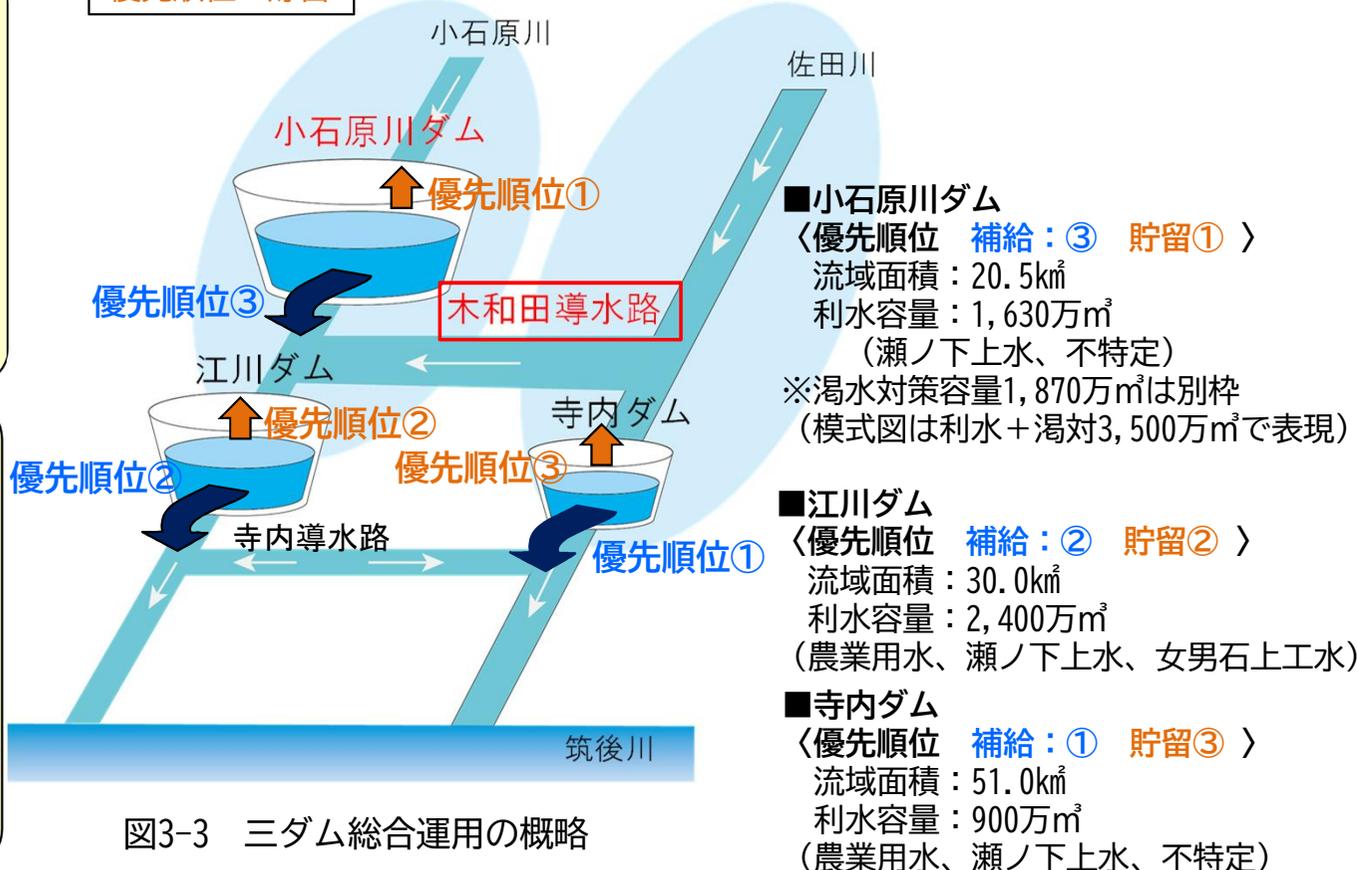
図3-3 三ダム総合運用の概略

三ダム総合運用では、各ダムの目的に縛られず、下流の要補給量（支川維持流量、農業用水、女男石上工水、瀬ノ下上水、本川維持流量）に対し、必要な水を優先順位に従って補給する。
 活用可能な水の量が多いダムを優先して補給を行う。
 →目的によらず、流域面積の割に貯水容量の小さい①寺内ダムから優先的に補給
 →不足する水量は、②江川ダム、③小石原川ダムの順に補給

自流に余剰があり、ダムに貯留できる場合は、3つのダムで最大限貯留する。
 貯留する場合は、補給とは逆に、水が貯まりにくいダムを優先して貯留する。
 →①小石原川ダムは、江川ダムに空き容量があっても、必要最小量のみを放流し、可能な限り貯留する。
 →取水条件がそろえば、木和田導水を用いて導水し、②江川ダムへ貯留する。
 →以上の操作後に寺内ダム地点において自流に余剰があれば③寺内ダムに貯留する。

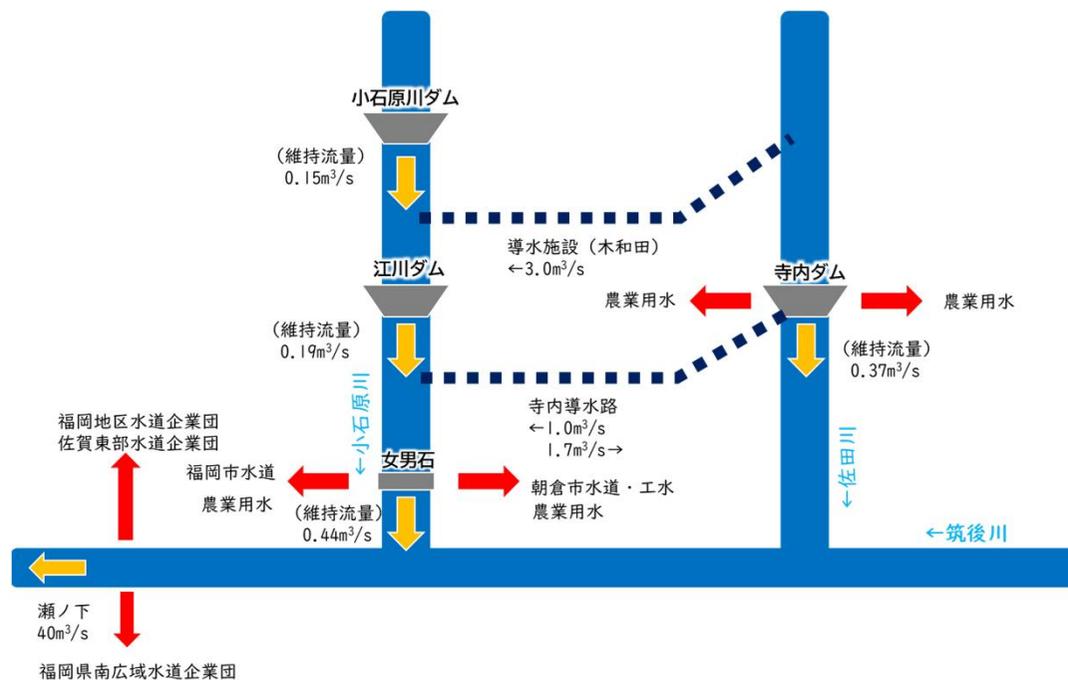
図3-4 補給地点の位置関係

- 農業用水・都市用水・新規都市用水の補給要請に対し、確実に補給している。
- 支川向け不特定用水（維持流量）を絶えることなく確実に補給している。
- 「筑後川本川瀬ノ下向け不特定用水」及び「渇水対策容量からの補給」は無かった。

- ※ 「都市用水」とは女男石掛かり、「新規都市用水」とは瀬ノ下掛かりの都市用水を示す。
- ※ 「新規都市用水」の三企業団分の補給量は、令和5・6年の渇水調整においては上流ダム群の総合運用を実施したことから、合計値で示す。
- ※ 表中の数量は概数。

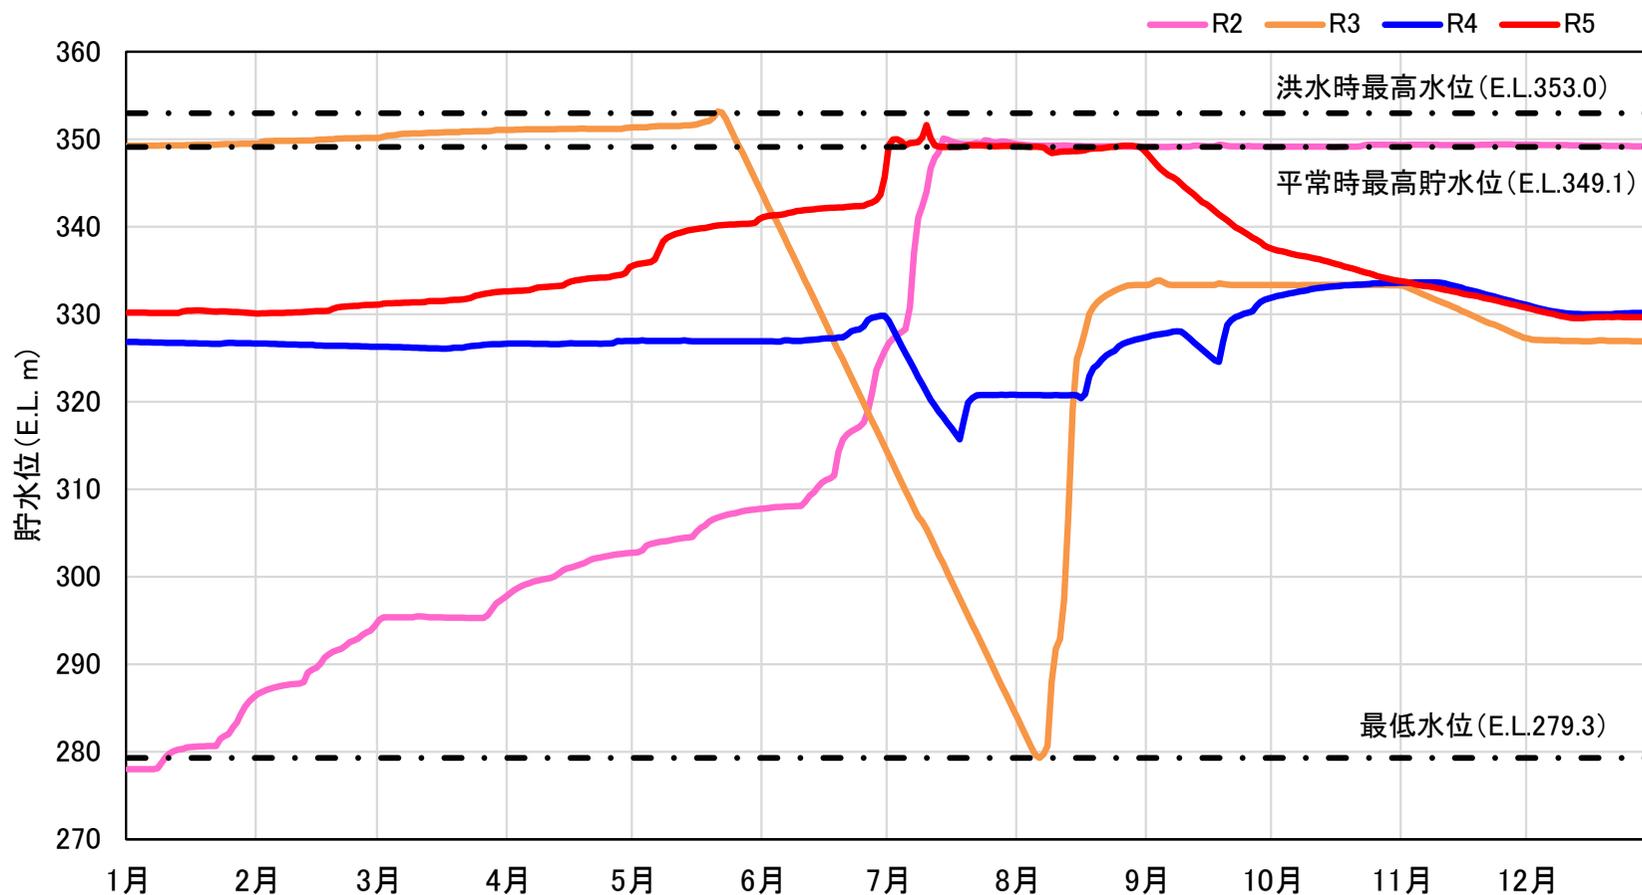
図3-5 小石原川ダム運用実績 (R2~R5)

- 令和元年12月に試験湛水を開始し、令和3年8月に試験湛水が終了した。その後、令和3年10月より三ダム総合運用を開始している。
- 試験湛水終了後、災害復旧のための貯水位維持操作を行い、令和5年4月より通常運用を行っている。

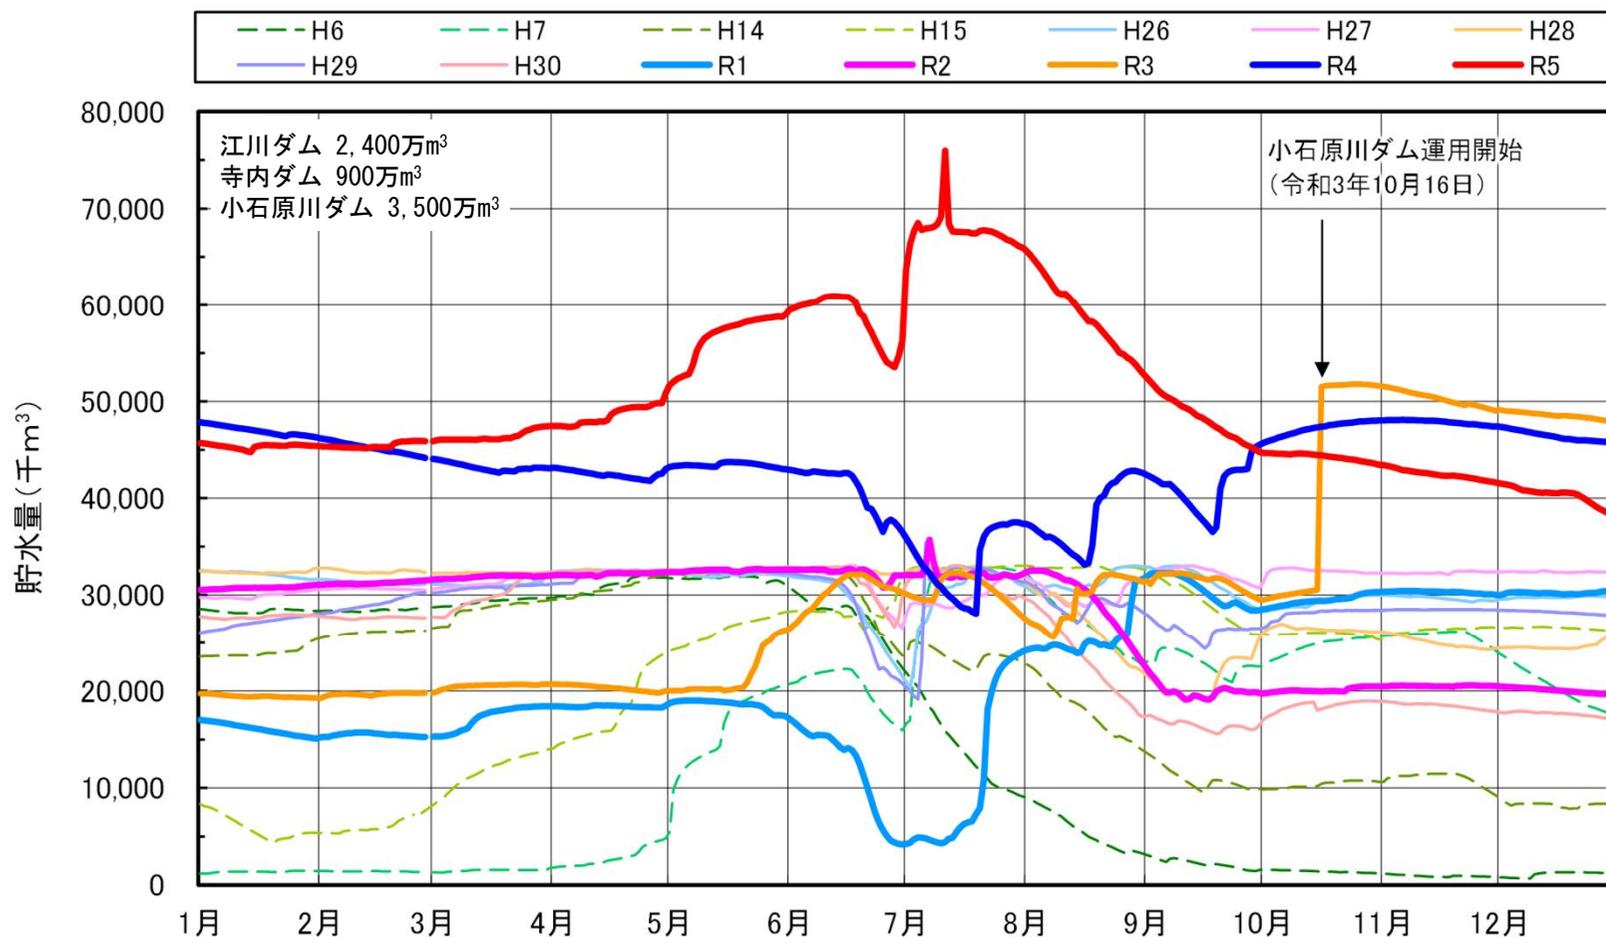
図3-6 三ダムの総合運用実績 (ダム合計貯水量)

- 小石原川ダムは、令和3年10月より江川ダムおよび寺内ダムとの三ダム総合運用により水の融通を行うことにより、効率的な水利用を図っている。
- 令和3年10月16日以降は、小石原川ダムを加えた三ダムによる総合運用が開始され、貯水量が約3,000万 m^3 から約5,100万 m^3 に増加した。

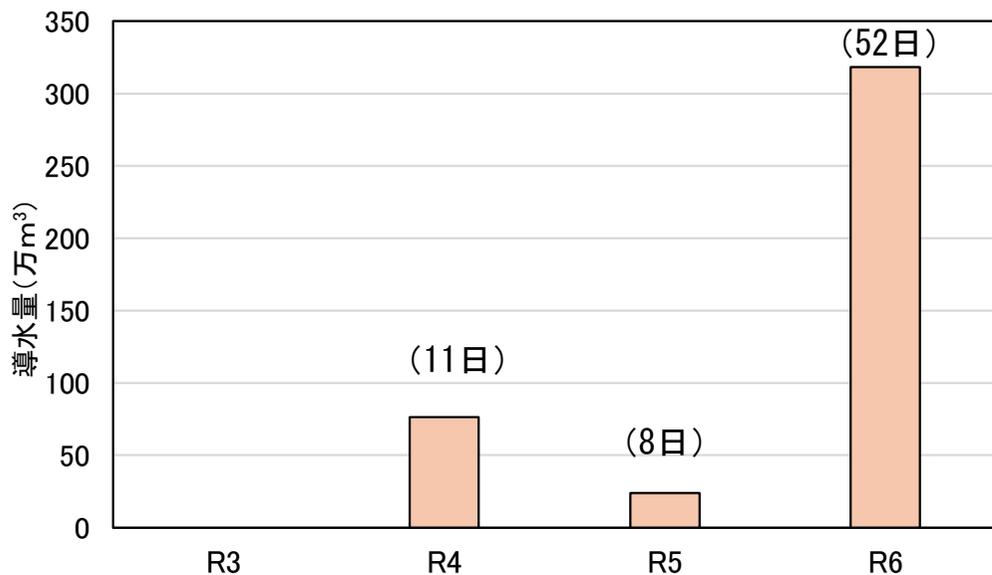
図3-7 木和田導水の運用実績

- 木和田導水施設の操作は、取水地点から寺内ダム貯水池までの佐田川における既存の水利用等に支障を与えないよう行うものとし、佐田川から小石原川へ最大 $3.0\text{m}^3/\text{s}$ を導水することができる。
- 木和田導水施設の運用は、令和4年7月に初めて行い、令和4年に延べ11日間、合計76万 m^3 、令和5年に延べ8日間、合計24万 m^3 を導水した。なお、令和6年は9月30日時点で延べ52日間、合計318万 m^3 を導水している。

- ①江川ダムに空き容量があり、かつ、寺内ダムの貯水量が制限容量以上ある場合、佐田川寺内ダム地点での必要量確保後、佐田川木和田地点における流量が、通過流量含め $0.4\text{m}^3/\text{s}$ を超える余剰水を導水できる。
- ②導水量は $3.0\text{m}^3/\text{s}$ を限度とし、江川ダム地点において無効放流を生じない流量とする。
- ③導水を中止する条件の場合は、導水は行わない。

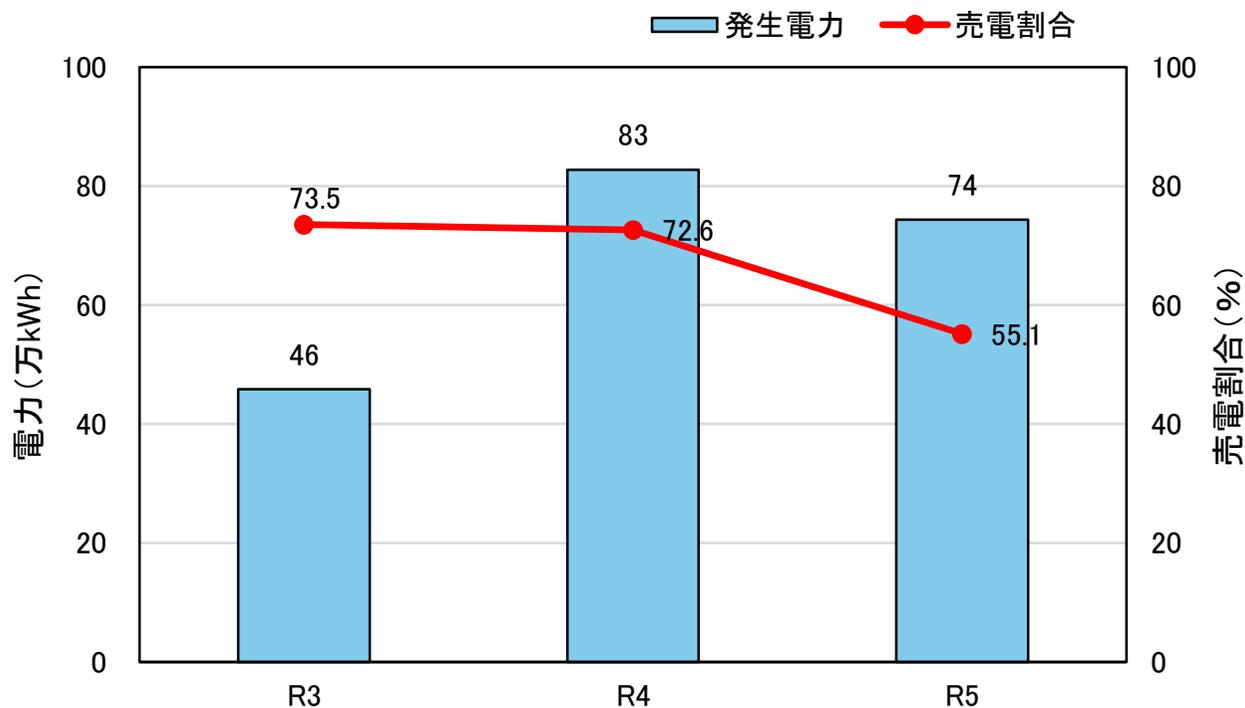
図3-8 発電実績

- 水力発電設備は、流水の正常な機能維持、都市用水の確保を目的として放流を行う利水従属型の放流設備である。
- 発生した電気は、小石原川ダム管理所内の施設で利用された後、余剰電力を売電しており、売電収益は管理費用削減に寄与している。
- 発電した電力は、毎年売電できている。

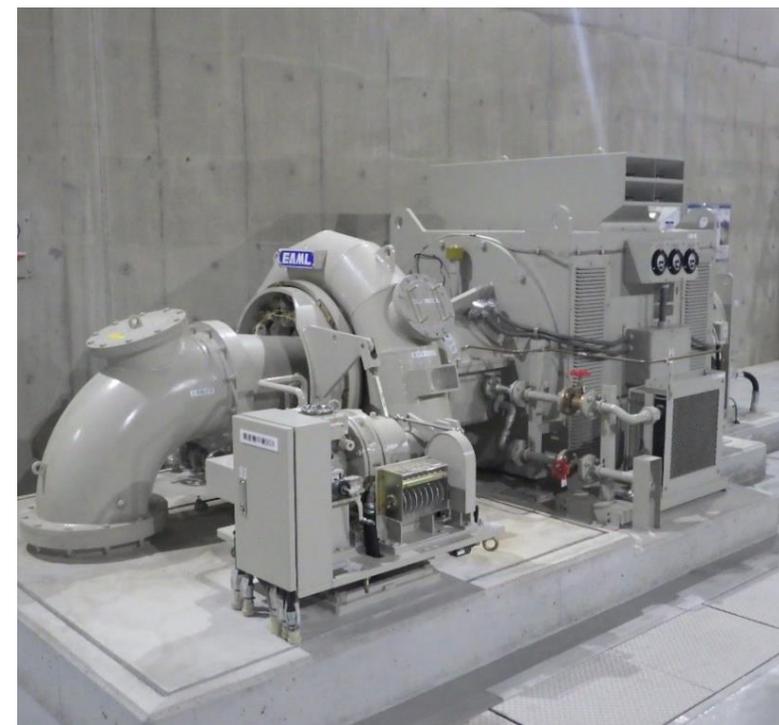
写真3-1 水力発電設備

- 水力発電設備は、流水の正常な機能維持、都市用水の確保を目的として放流を行う利水従属型の放流設備。
- 発生した電気は、小石原川ダム管理所内の施設で利用された後、余剰電力を売電しており、売電収益は管理費用削減に寄与している。

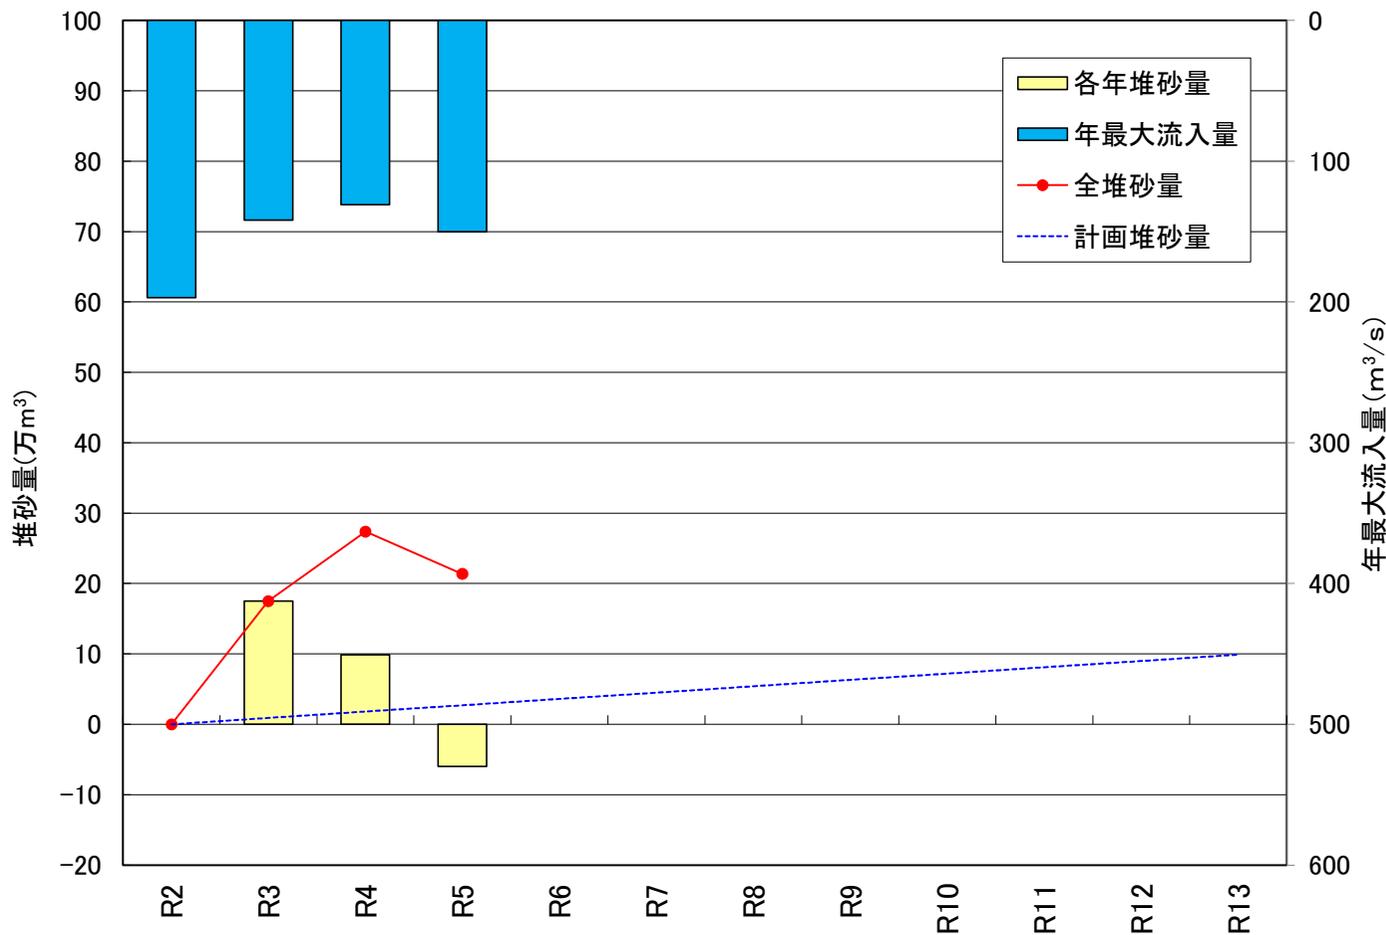
図4-1 小石原川ダムの堆砂量の推移

■ 令和5年度時点の総堆砂量は、約21万 m^3 であり、計画堆砂量（90万 m^3 ）に対する堆砂率は約24%である。

■ 堆砂量
 計画： 90万 m^3
 実績： 約21万 m^3 （令和5年度）
 堆砂率：約24%
 （湛水開始から令和5年度まで）

■ 比堆砂量
 計画： 439 $m^3/km^2/年$
 実績： 約2,719 $m^3/km^2/年$
 （湛水開始から令和5年度まで）
