令和6年度 九州地方ダム等管理フォローアップ委員会

小石原川ダム定期報告書

【概要版】

独立行政法人 水資源機構筑後川局

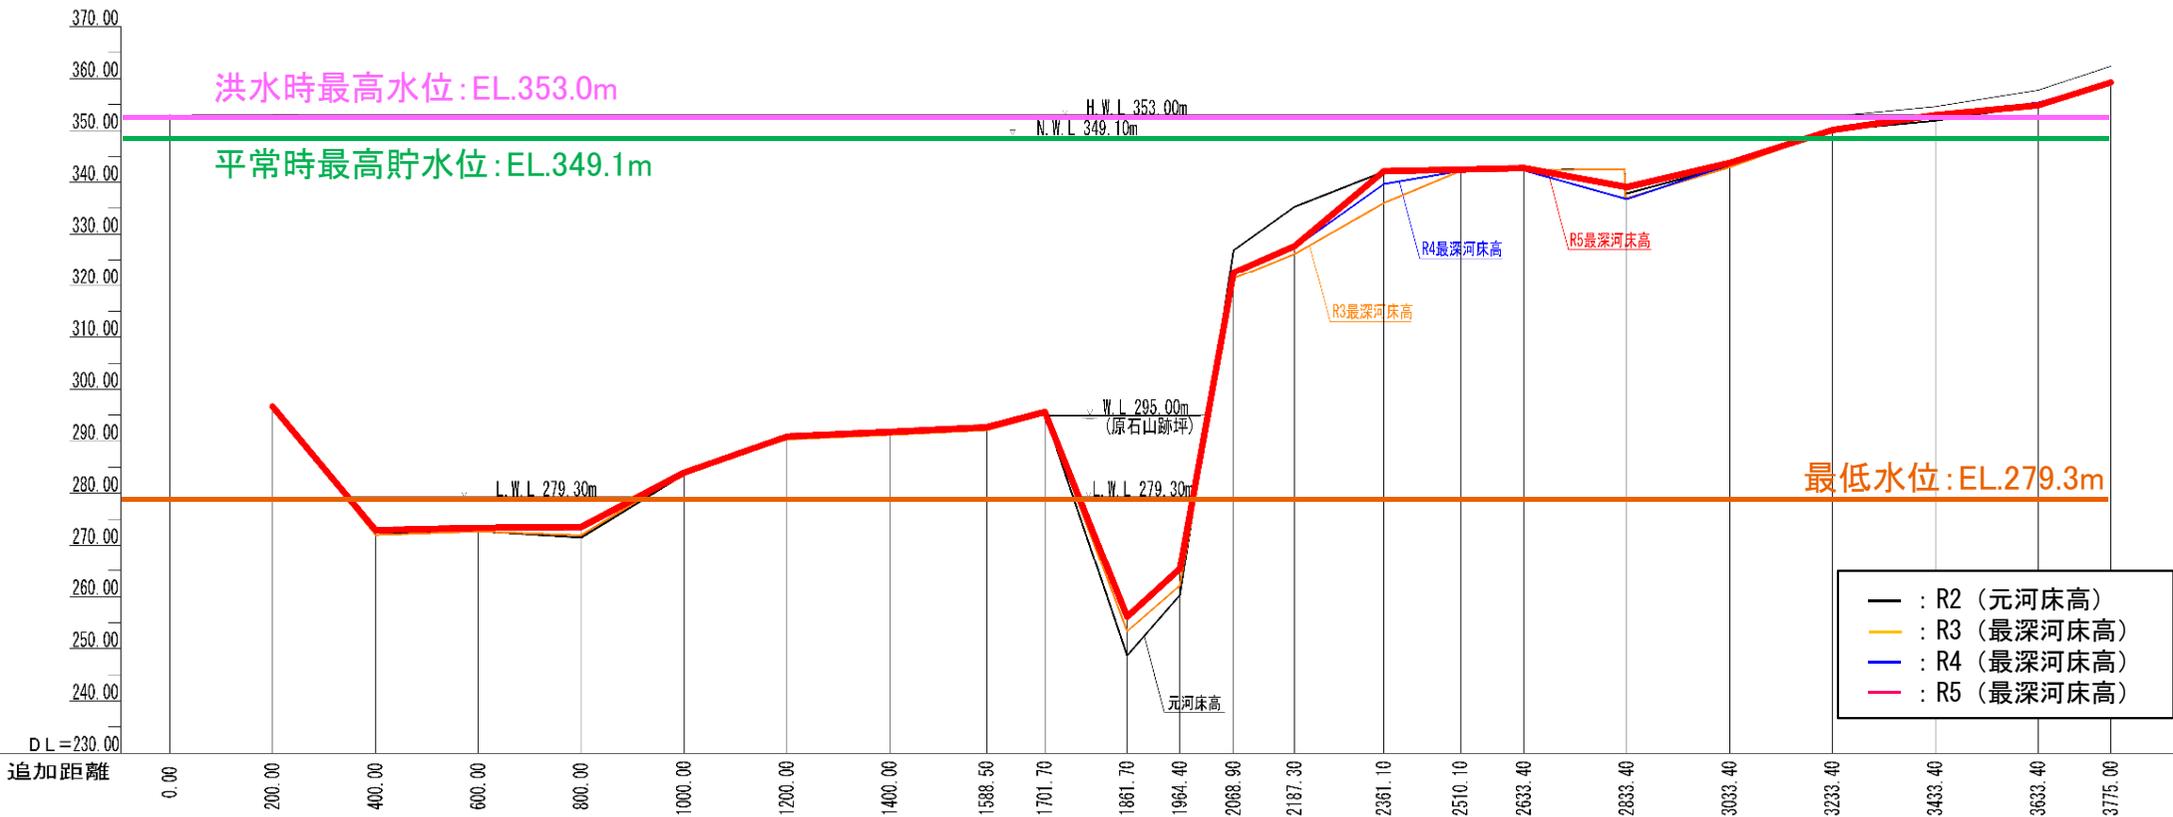
図4-2 最深河床高の経年変化

■小石原川ダムの貯水池内の堆砂縦断形状（最深河床高）を見ると、堤体～1.9km付近で堆砂が進行している。

■堆砂量
 有効貯水容量内堆砂量 : 約3万m³
 堆砂容量内堆砂量 : 約24万m³
 堆砂率 : 約24%
 (湛水開始から令和5年度)

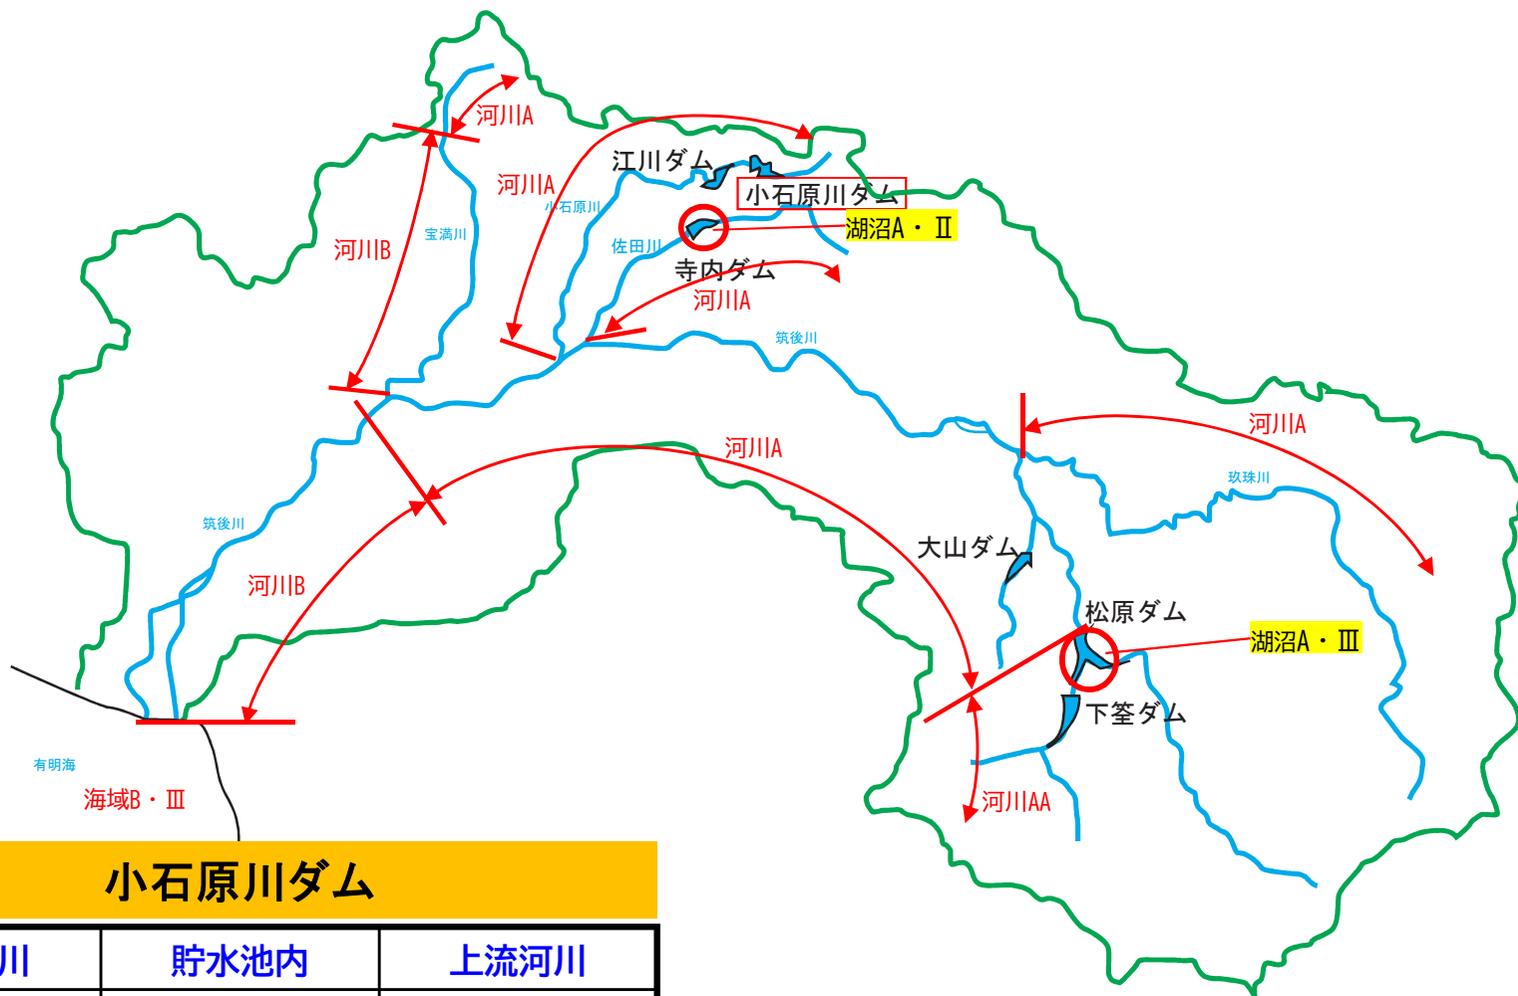
図5-1 環境基準指定状況

- 小石原川ダムの上流河川及び下流河川は、河川A類型に指定されており、貯水池内は湖沼の環境基準は指定されていない。

小石原川ダム		
下流河川	貯水池内	上流河川
河川A類型	河川A類型	河川A類型

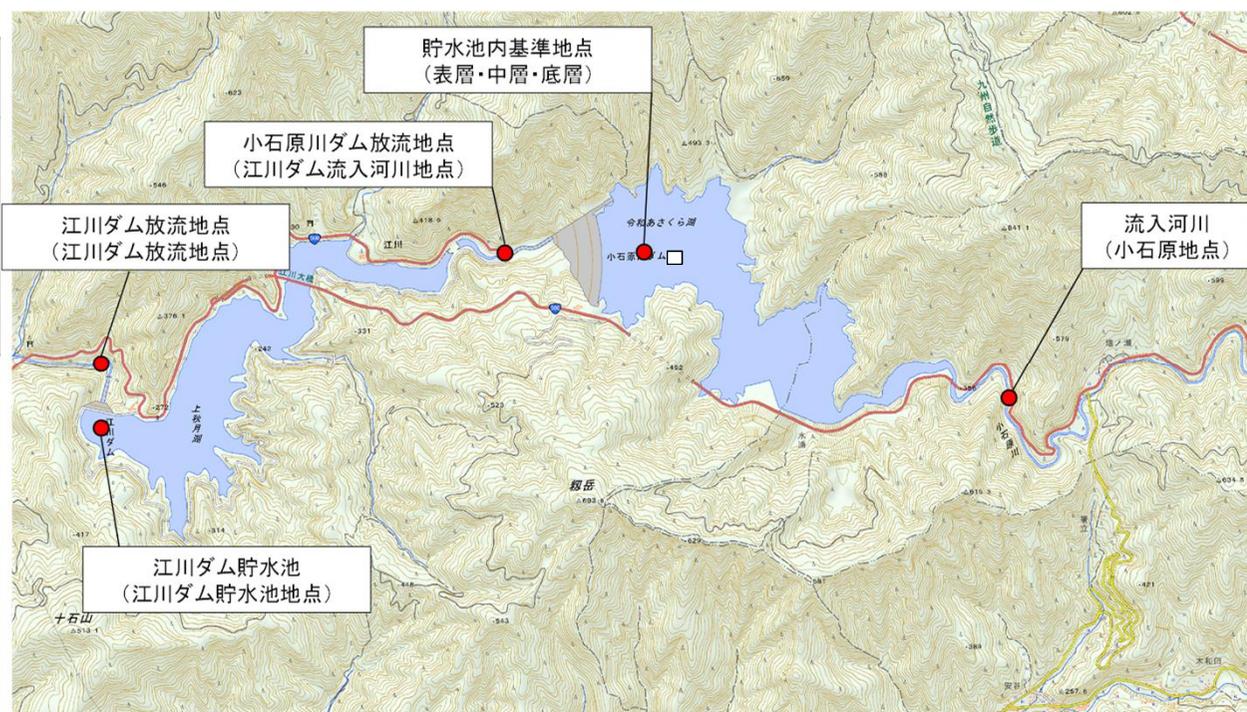
図5-2 水質調査位置

■小石原川ダムでは、定期水質調査を流入河川（小石原地点）、貯水池内基準地点、放流地点（江川ダム流入地点）の計3地点で実施している。

●：定期水質調査地点
□：自動観測地点

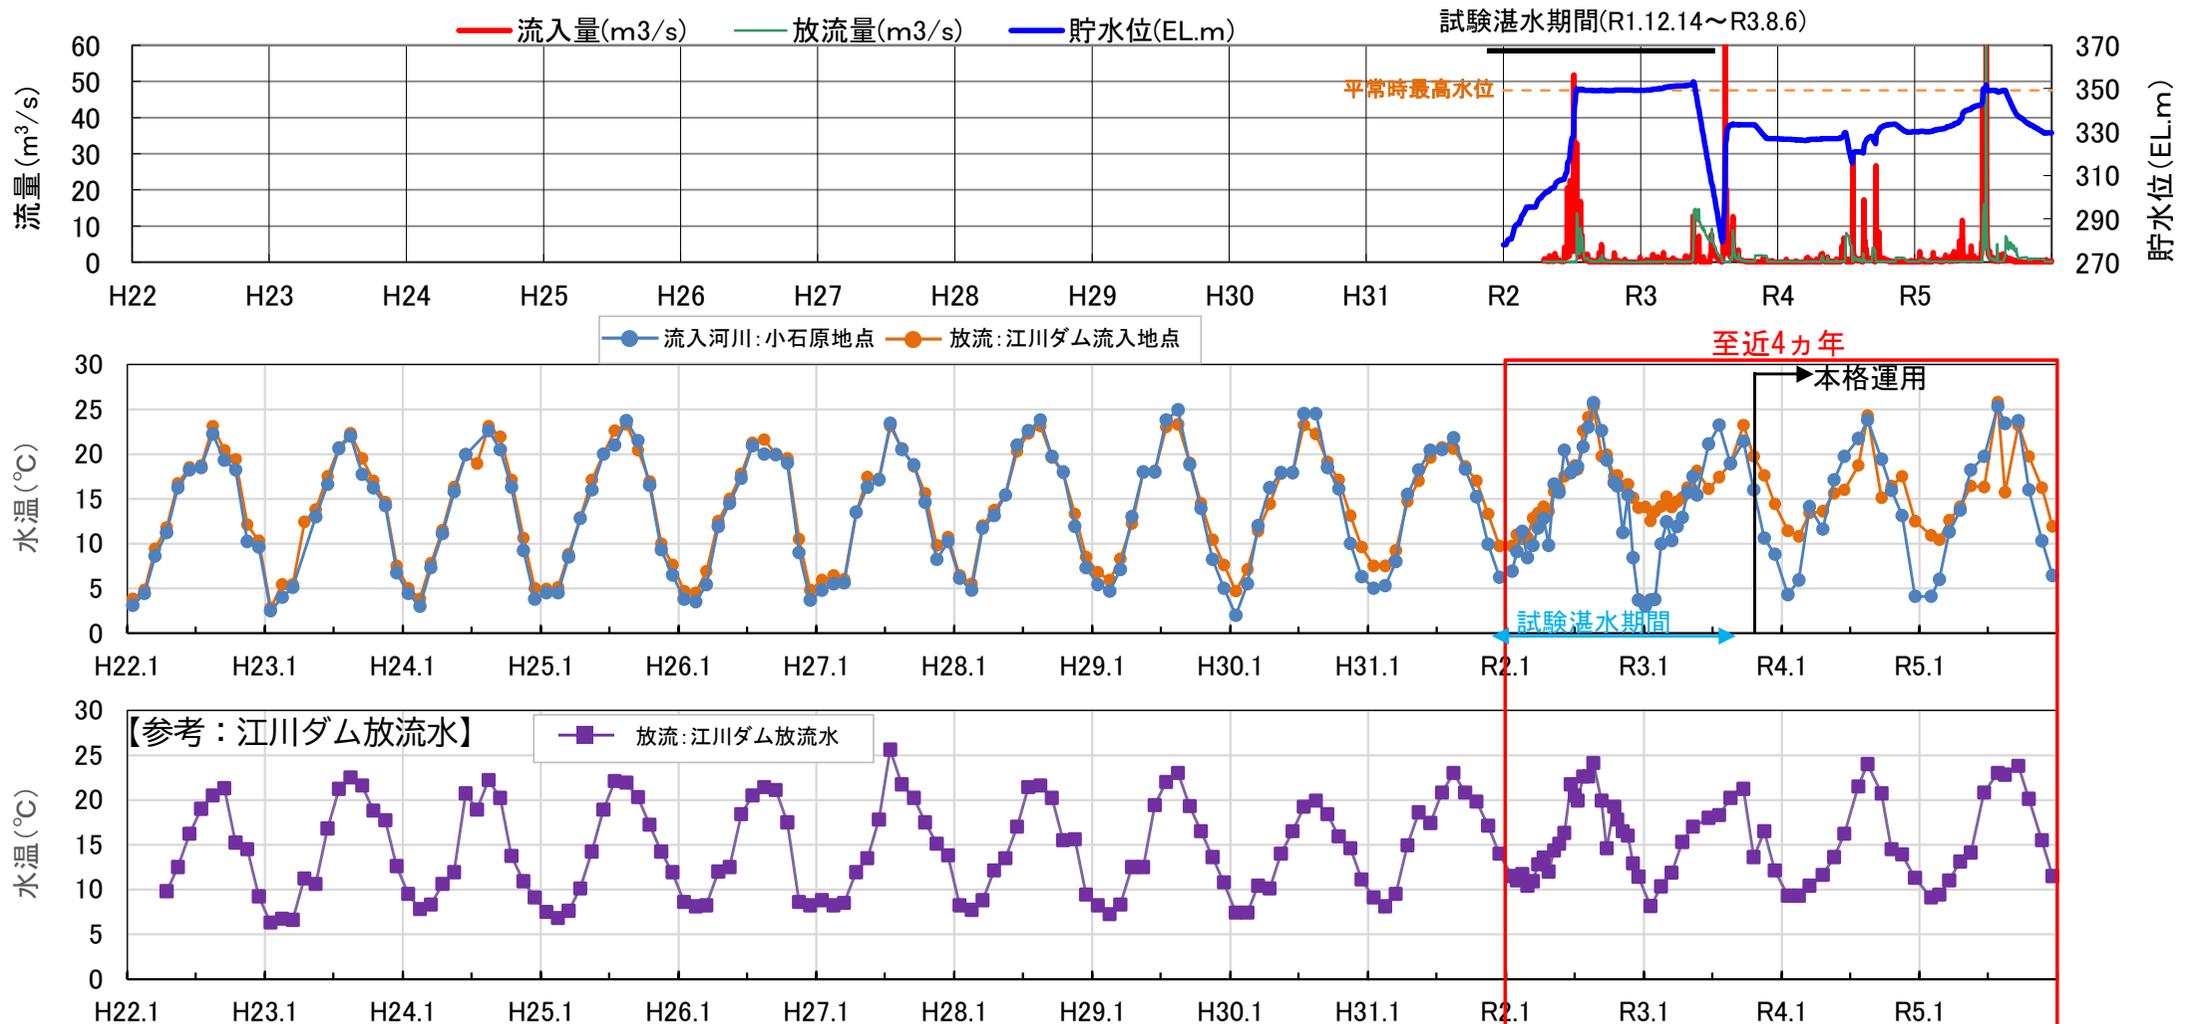
図5-7 流入・放流の水質状況(水温)

■放流水温は、試験湛水以降（R2）、流入河川と比較すると、11月～翌2月で高い傾向にある。

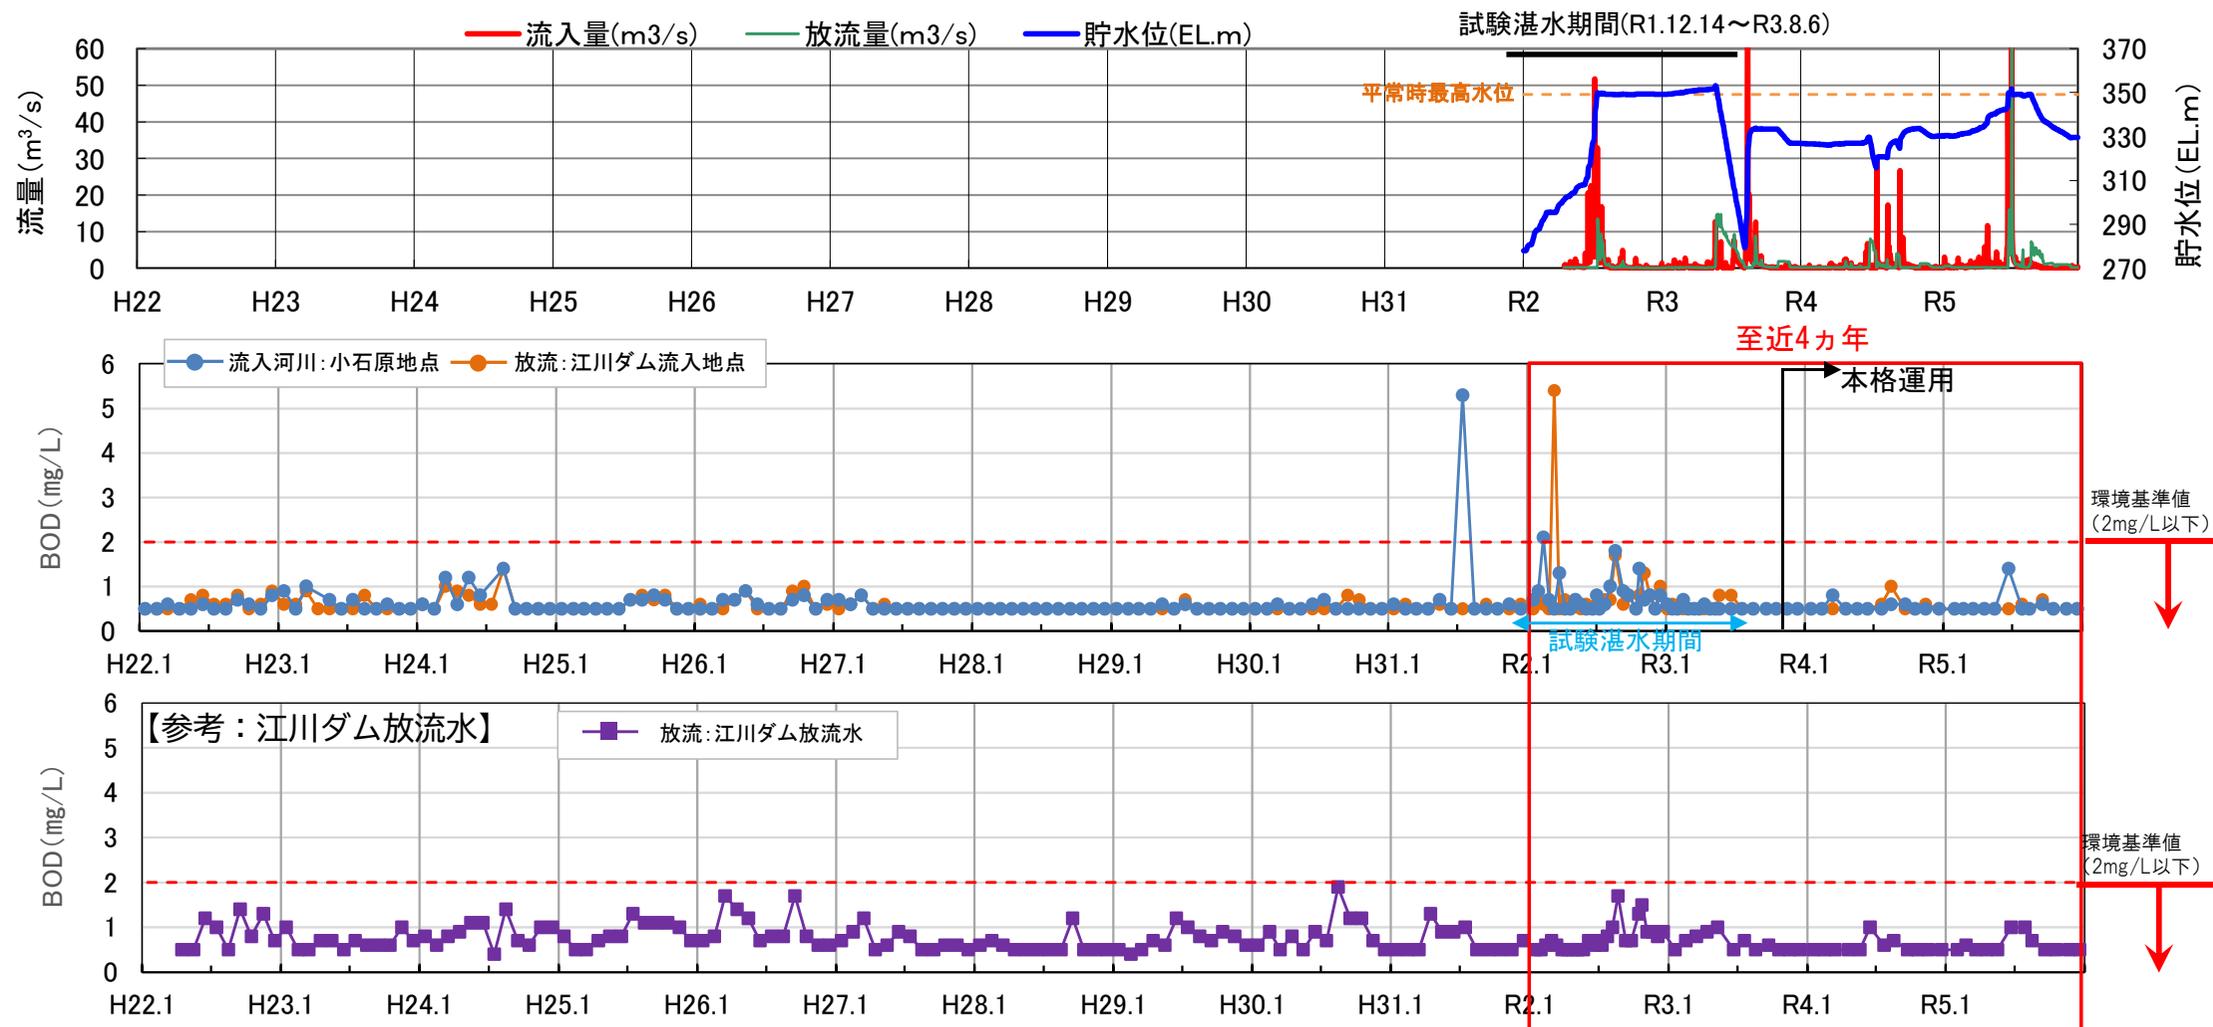
図5-8 流入・放流の水質状況 (BOD)

■ BODは、流入、放流ともに令和2年は工事の影響で値が変動する傾向にあったが、令和3年以降は河川A類型の環境基準を満足する値で推移している。

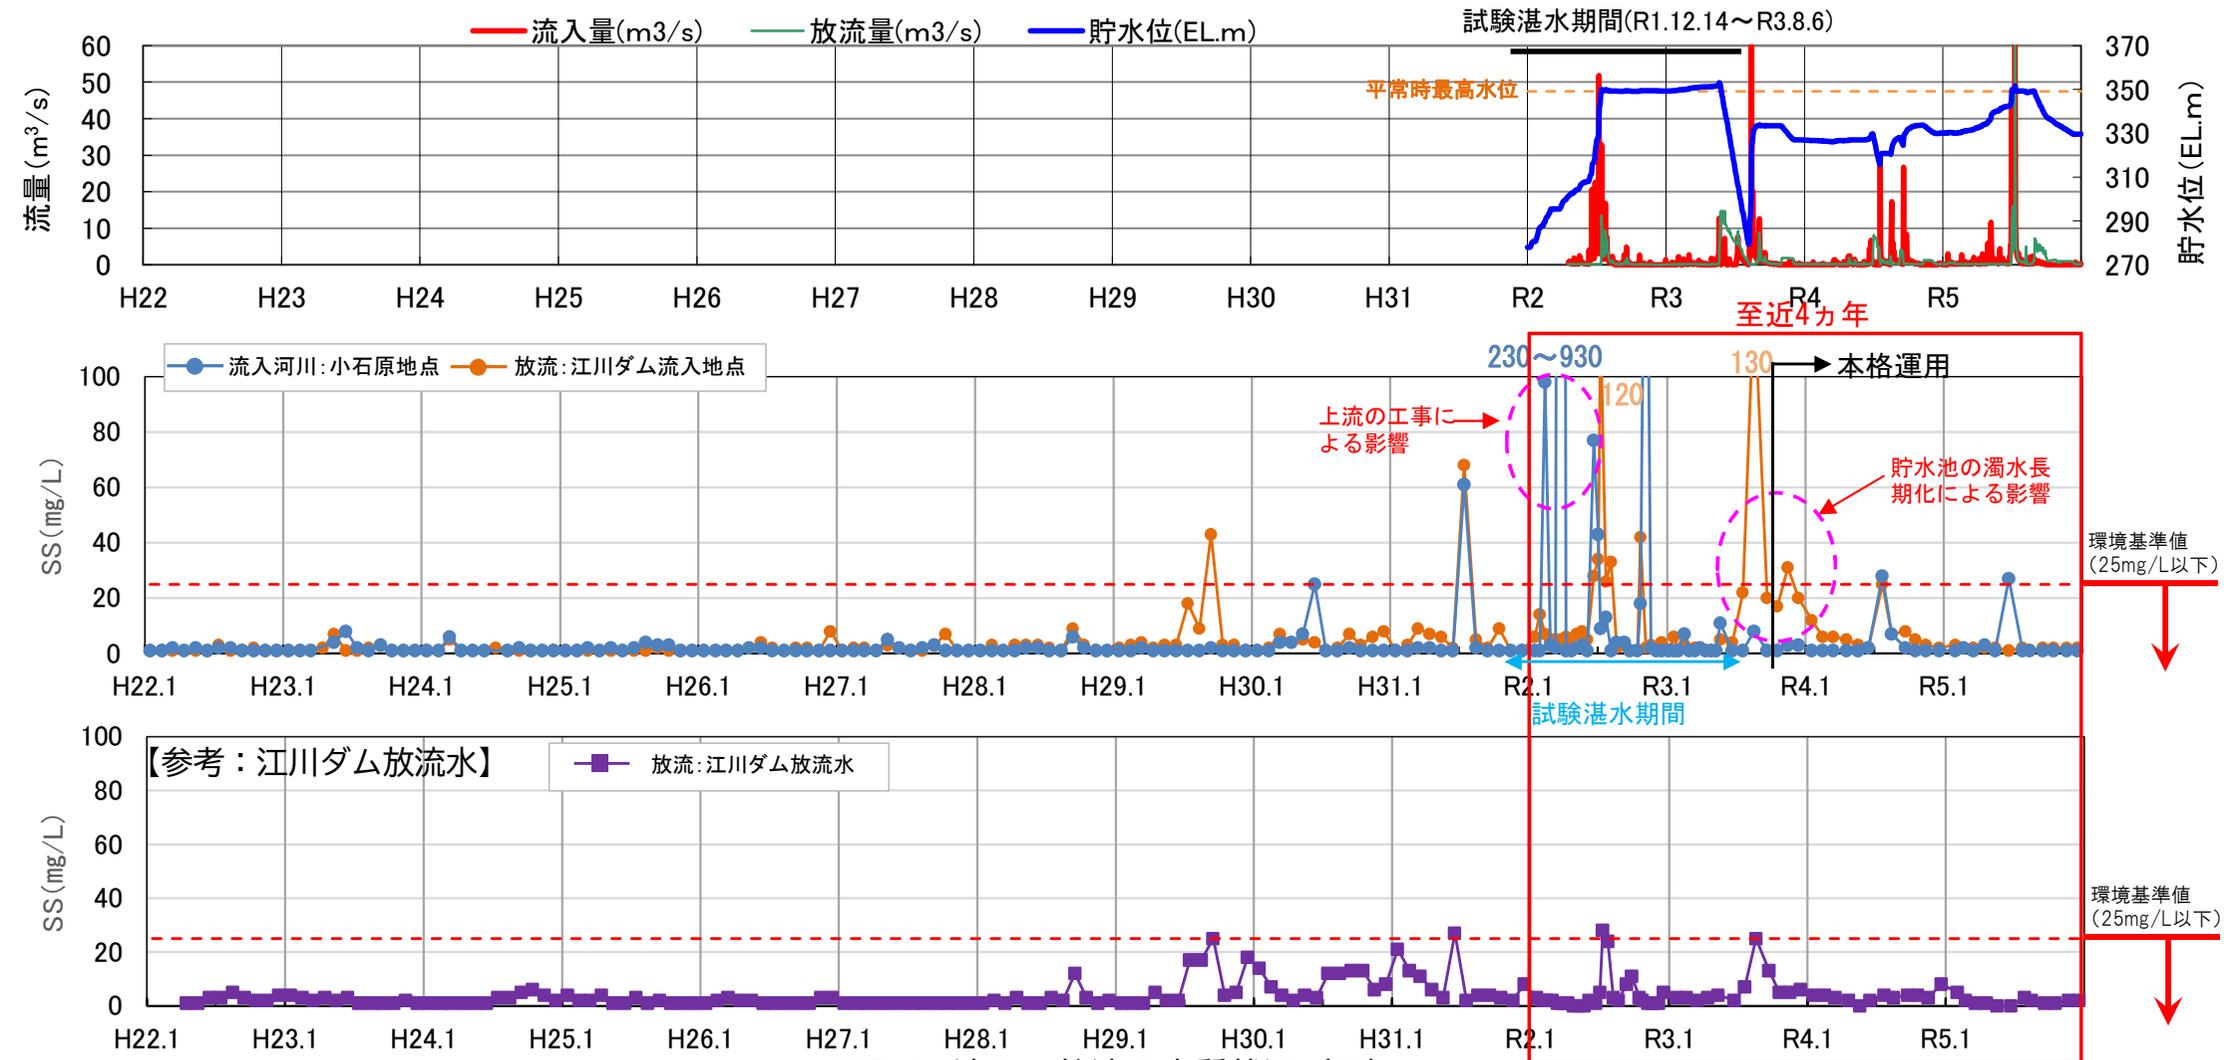
図5-9 流入・放流の水質状況 (SS)

■SSは、流入河川で令和2年に上流の工事による影響で高くなっていた。放流は令和3年の試験湛水終了後の出水により、貯水池の濁水長期化の影響によって、令和3年8月～翌年1月まで継続して高くなっていた。令和4年以降は流入、放流とも概ね河川A類型の環境基準を満足する値で推移している。

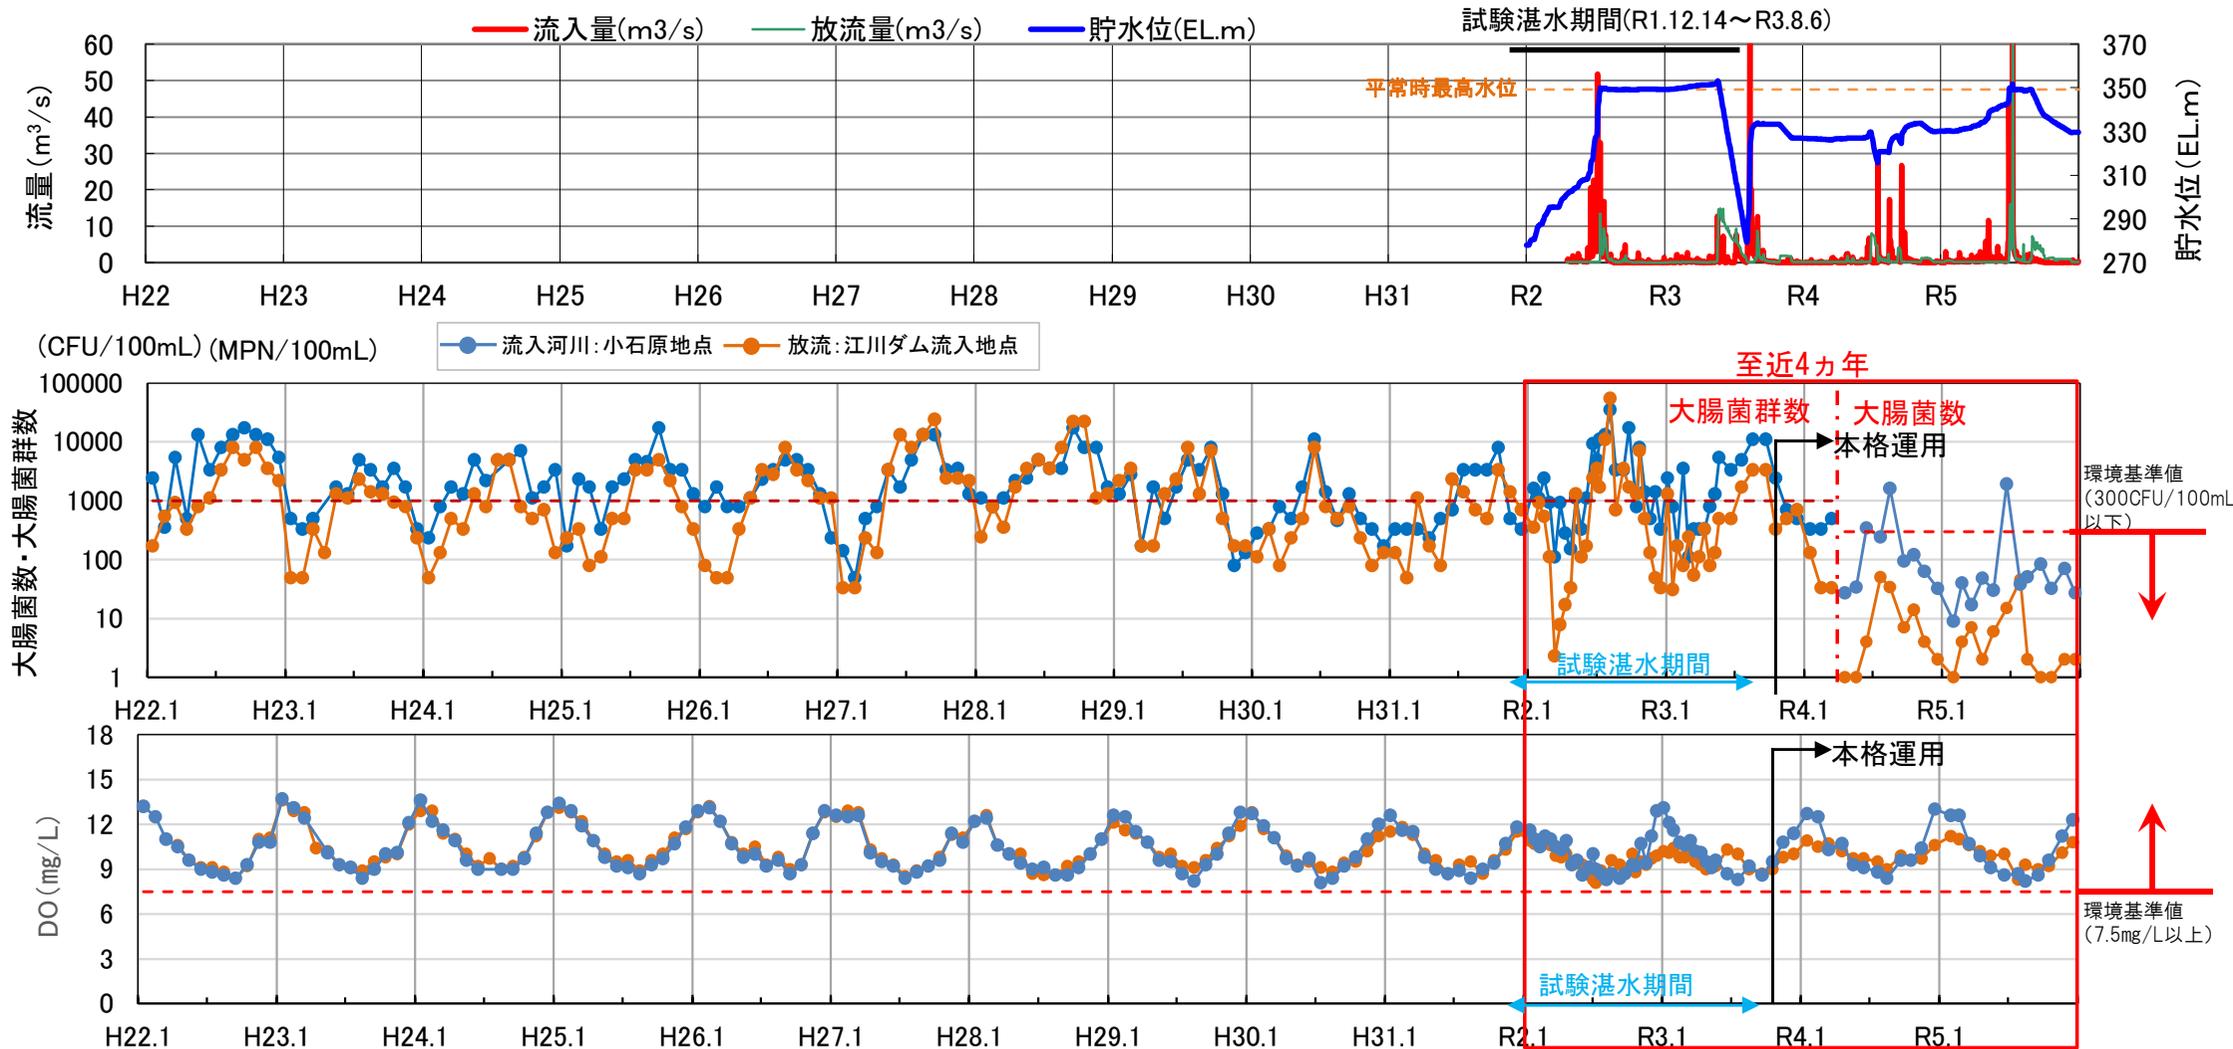
図5-10 流入・放流の水質状況 (大腸菌数 (大腸菌群数)、DO)

- 大腸菌数は、夏季に流入河川で高くなる月もみられるが、概ね河川A類型の環境基準を満足している。放流はすべての月で河川A類型の環境基準を満足している。
- DOは全ての地点で、河川A類型の環境基準を満足している。

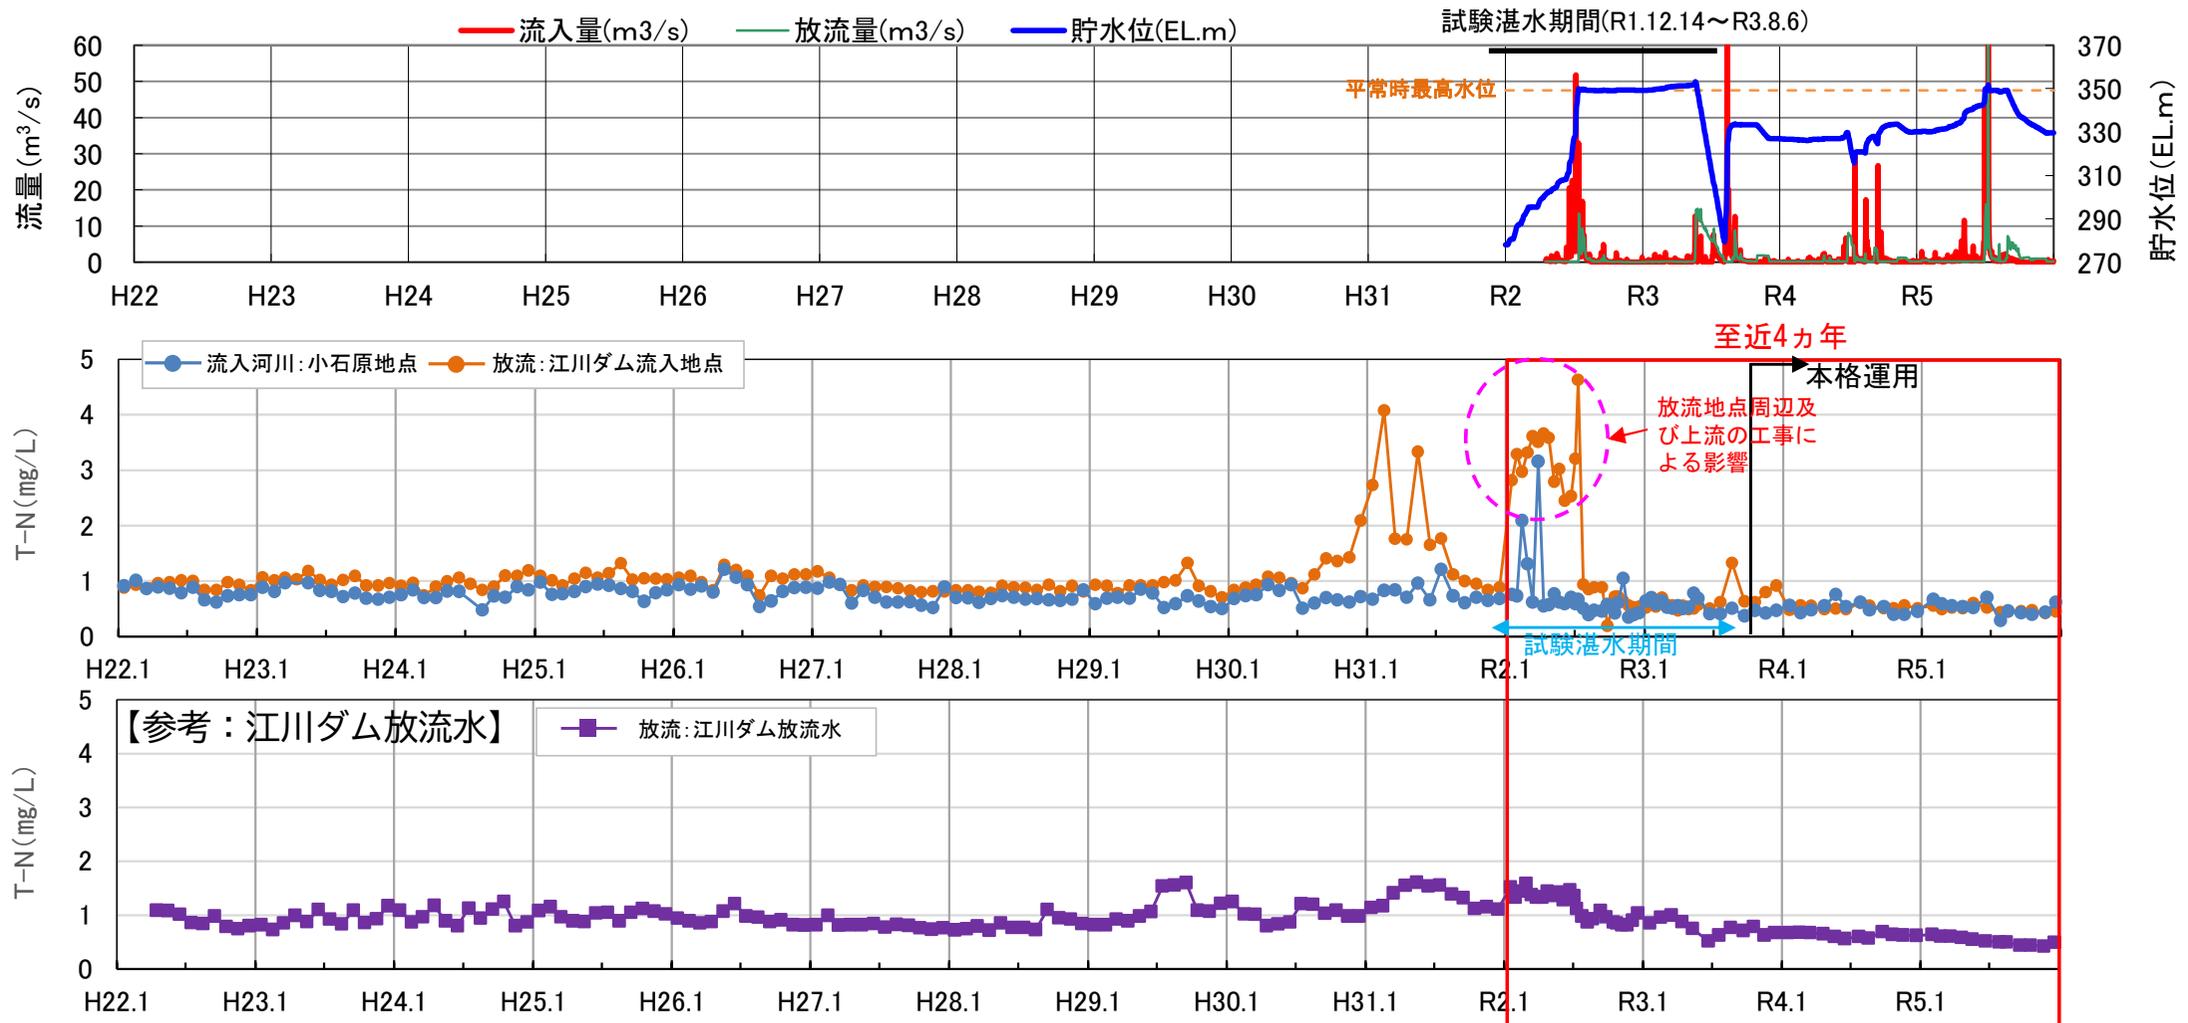
図5-11 流入・放流の水質状況 (T-N)

■全窒素は、放流で試験湛水初期に3mg/Lを超える月が続いたが、その後は概ね1mg/L以下の安定した値で推移している。

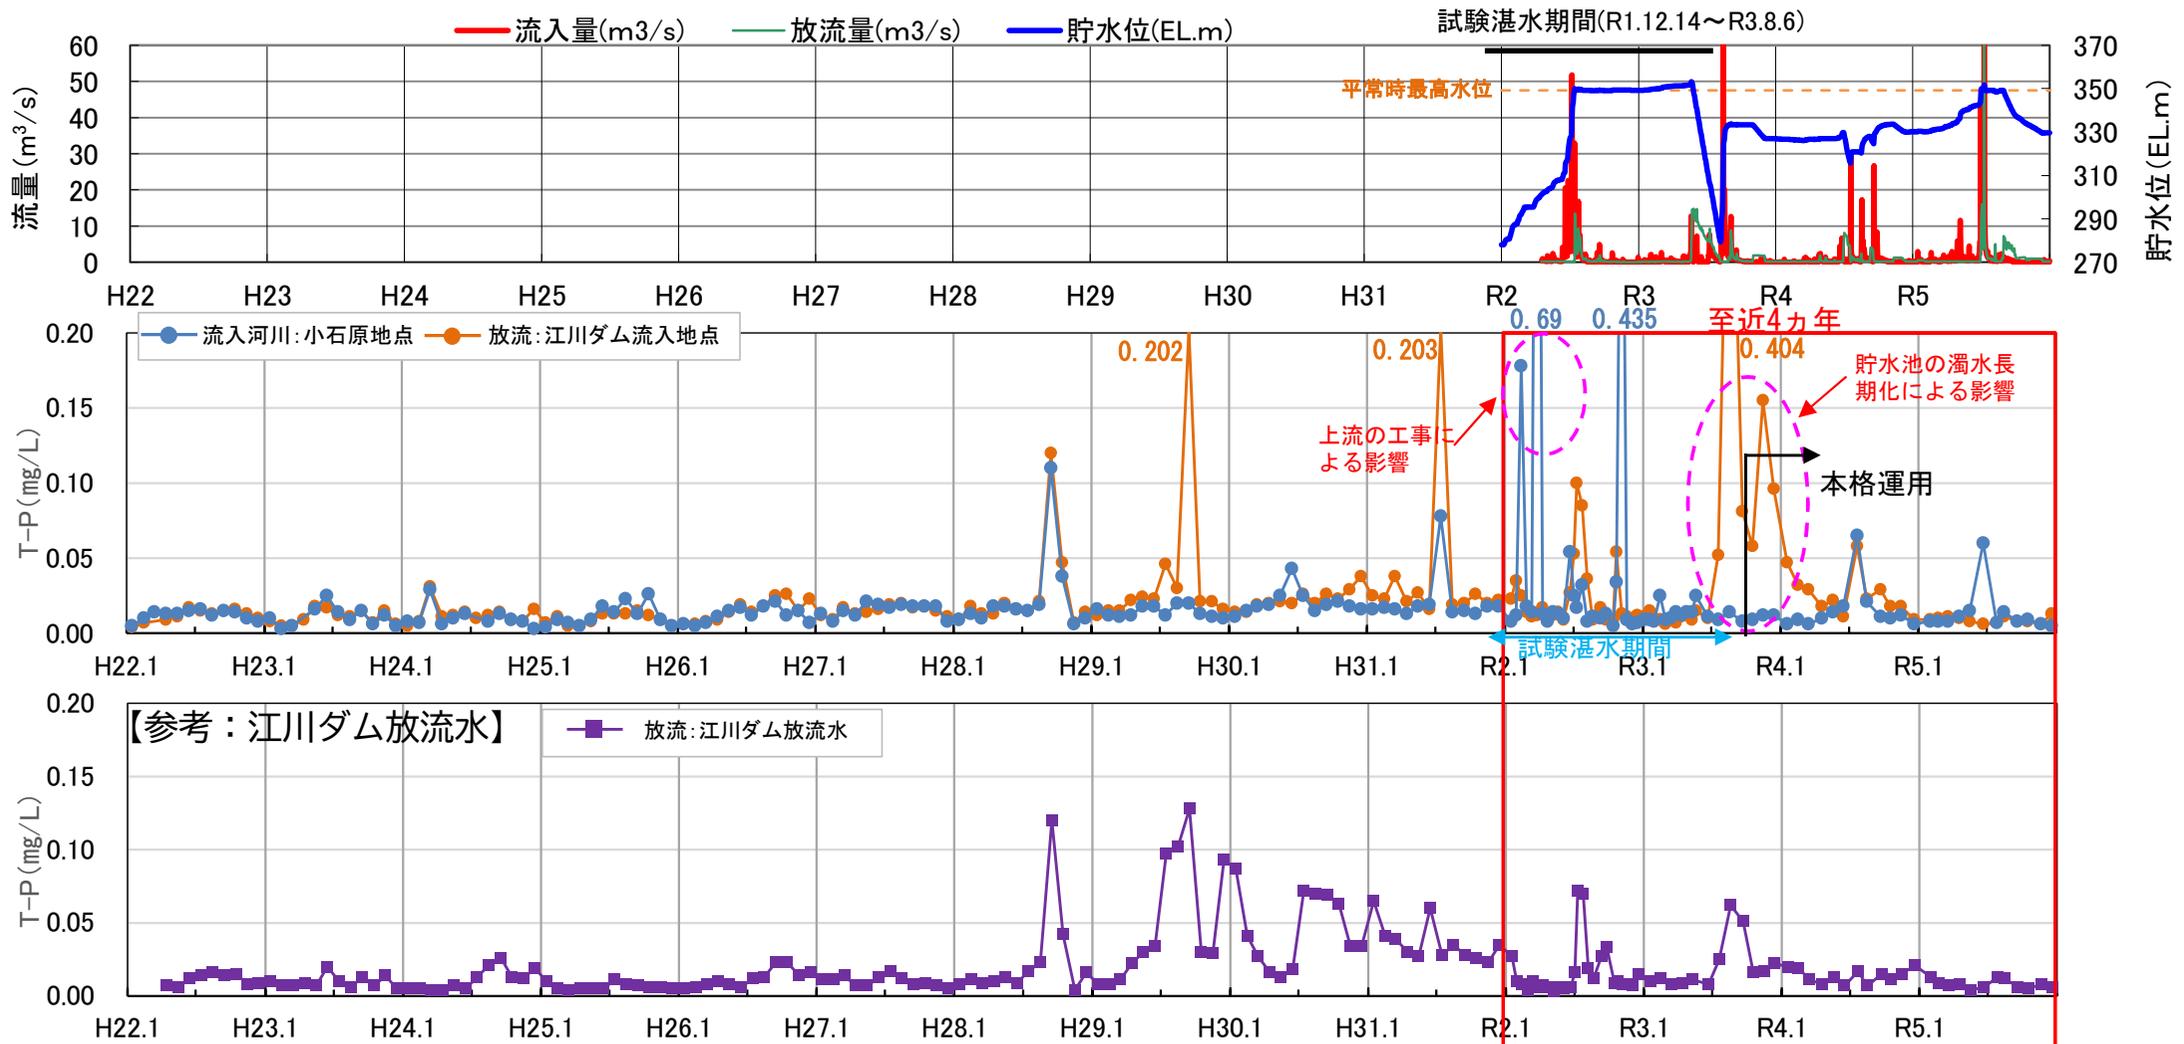
図5-12 流入・放流の水質状況 (T-P)

■全リンは、流入河川で令和2年に上流の工事による影響で高くなっていた。放流は、貯水池の濁水長期化の影響で令和3年8月～翌年3月まで高くなっていたが、その後は概ね0.01mg/L程度の安定した値で推移している。

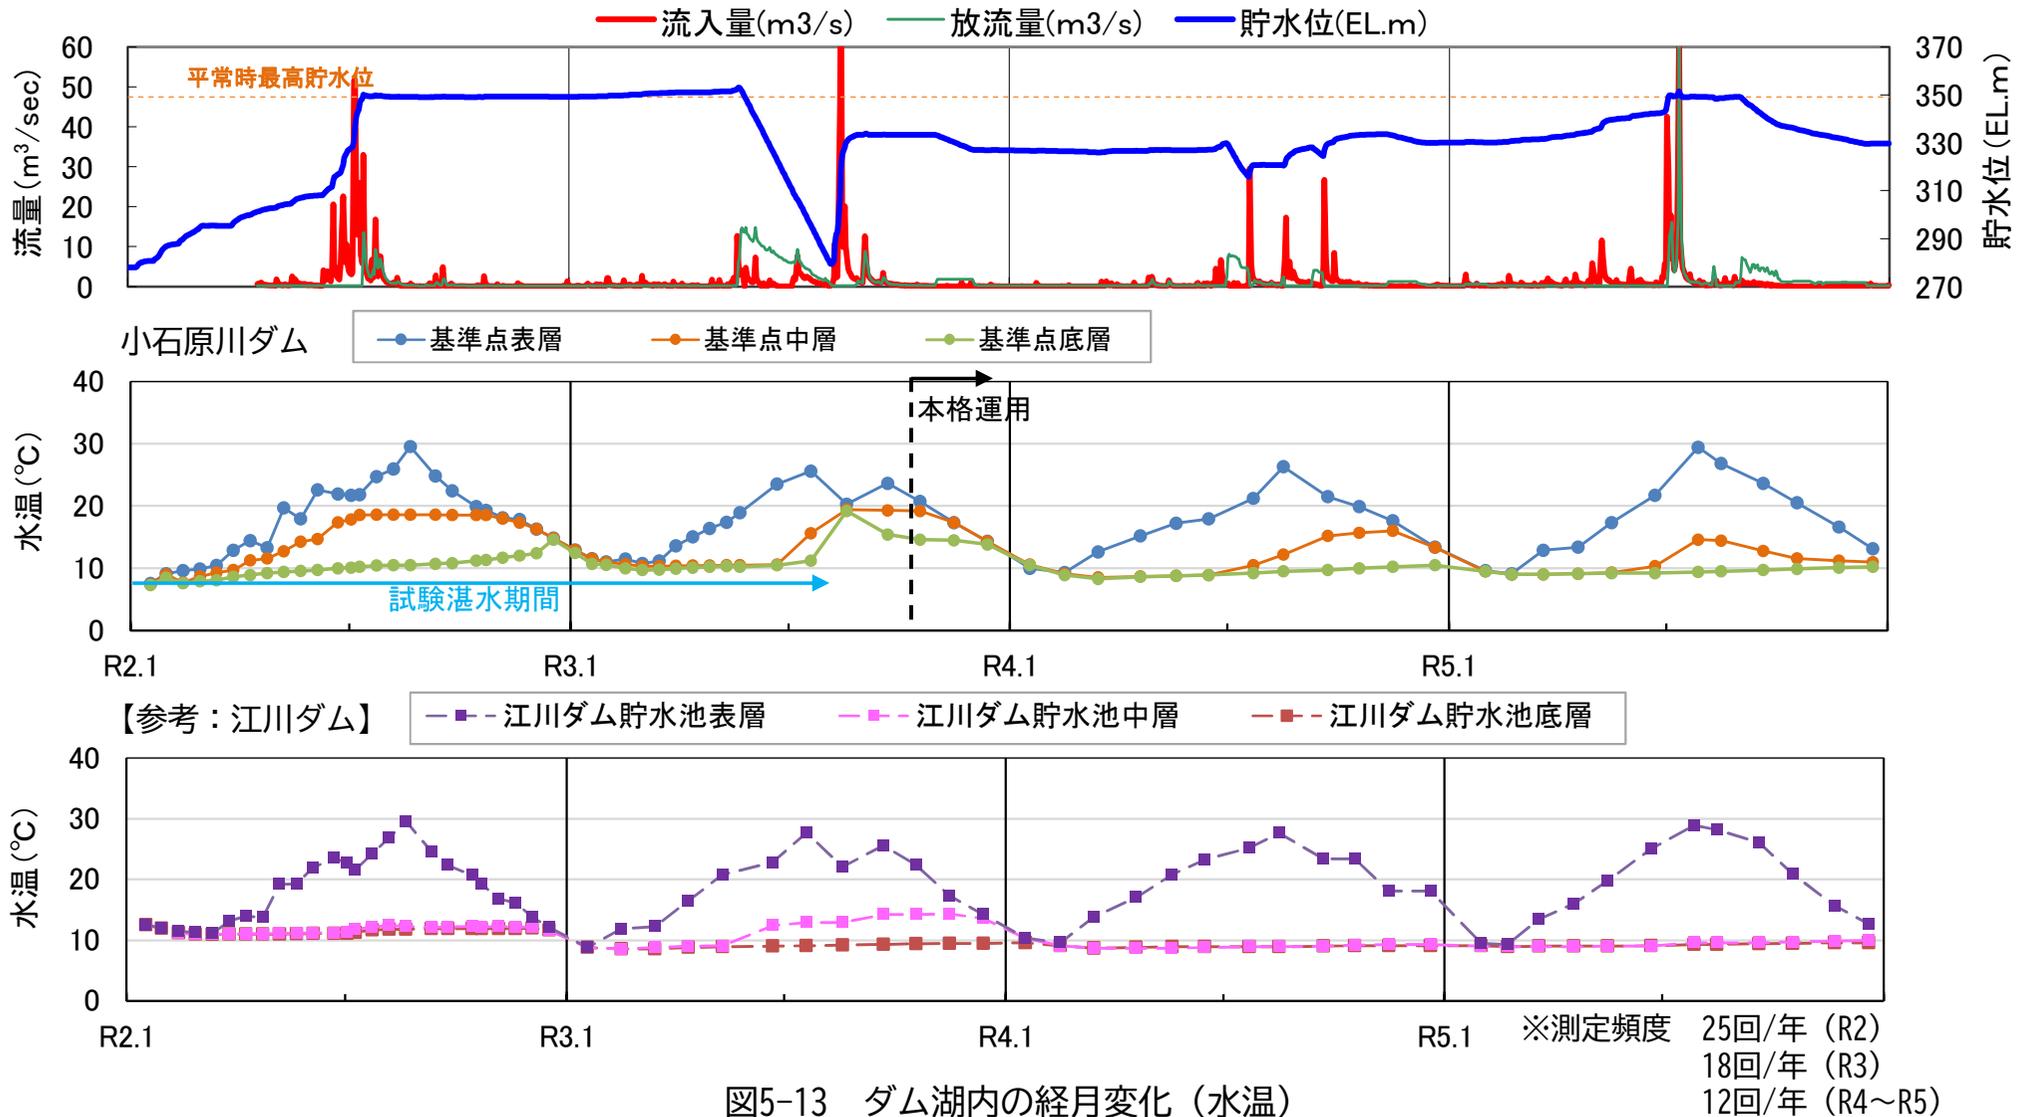
図5-13 ダム湖内の経月変化 (水温)

■ 小石原川ダム湖内の水温は、表層は、冬季に10℃程度で推移し、3月頃から水温が上昇し、夏季は25～30℃で推移している。12月頃から翌2月頃は水温が低下し、底層との水温差がほぼなくなる。

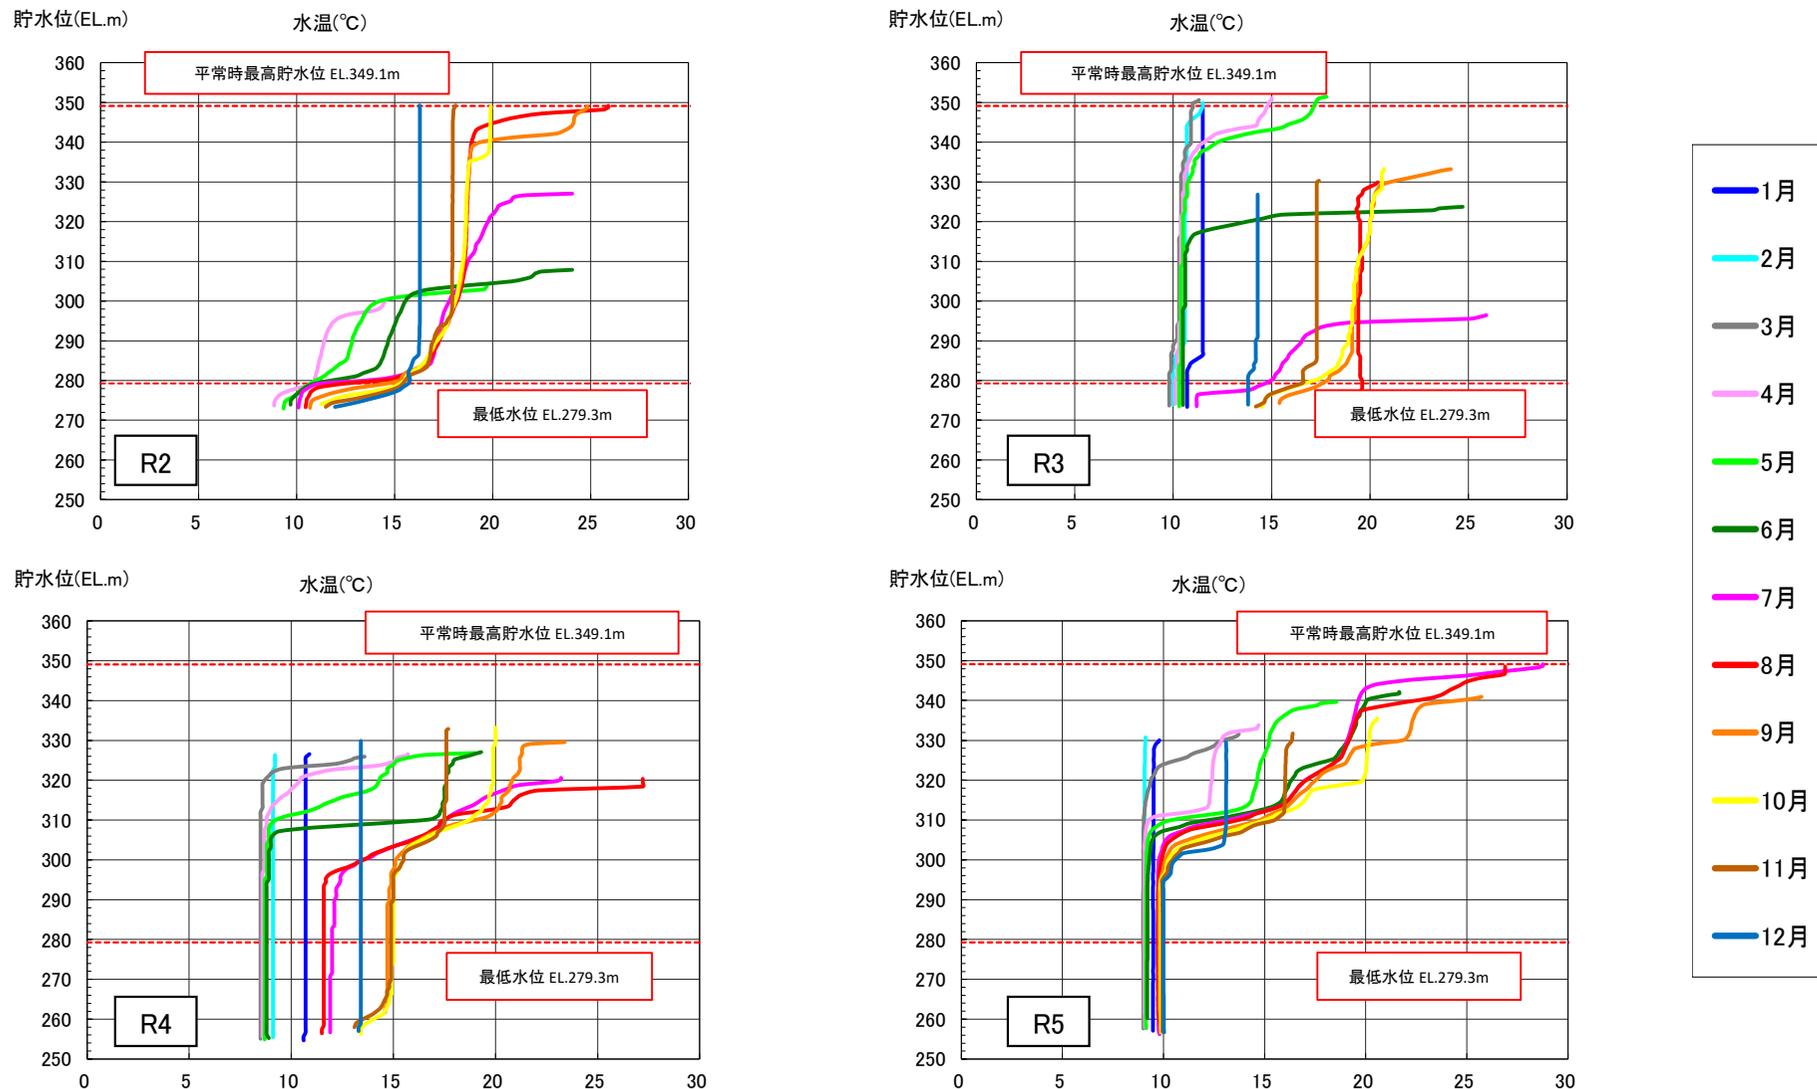
図5-14 ダム湖内の水温の鉛直分布(基準点)

■ ダム湖内の水温の鉛直分布について、試験湛水後の令和4、5年では表層からEL. 300~310mで水温が大きく変化する傾向にある。
