令和6年度 九州地方ダム等管理フォローアップ委員会

小石原川ダム定期報告書

【概要版】

独立行政法人 水資源機構筑後川局

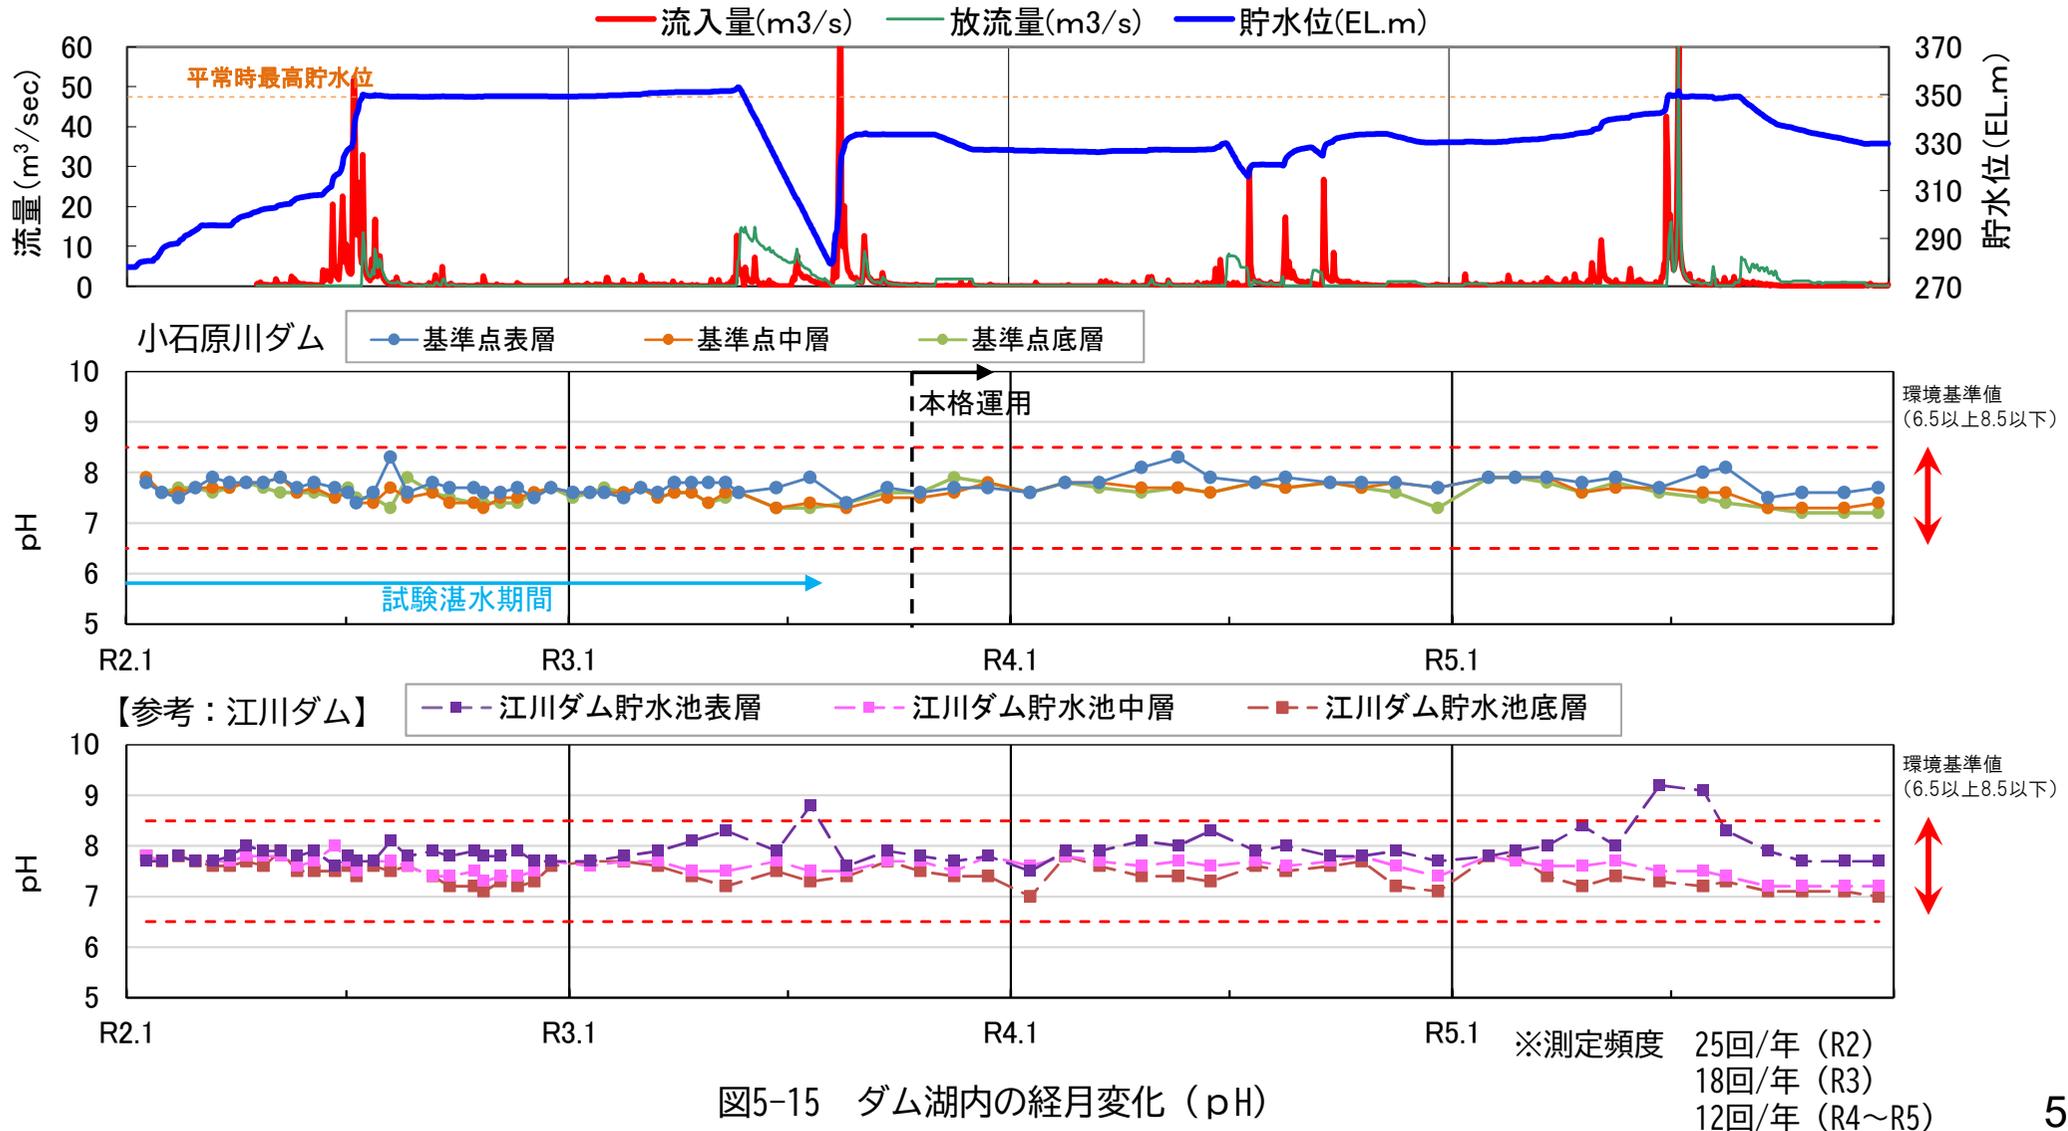
図5-15 ダム湖内の経月変化 (pH)

■ 小石原川ダム湖内のpHは、表層は、試験湛水後の令和4年以降、春季から夏季に高くなる傾向にあるが環境基準値の範囲内で推移している。中・底層は、環境基準値の範囲内で推移しており、概ね横ばいである。

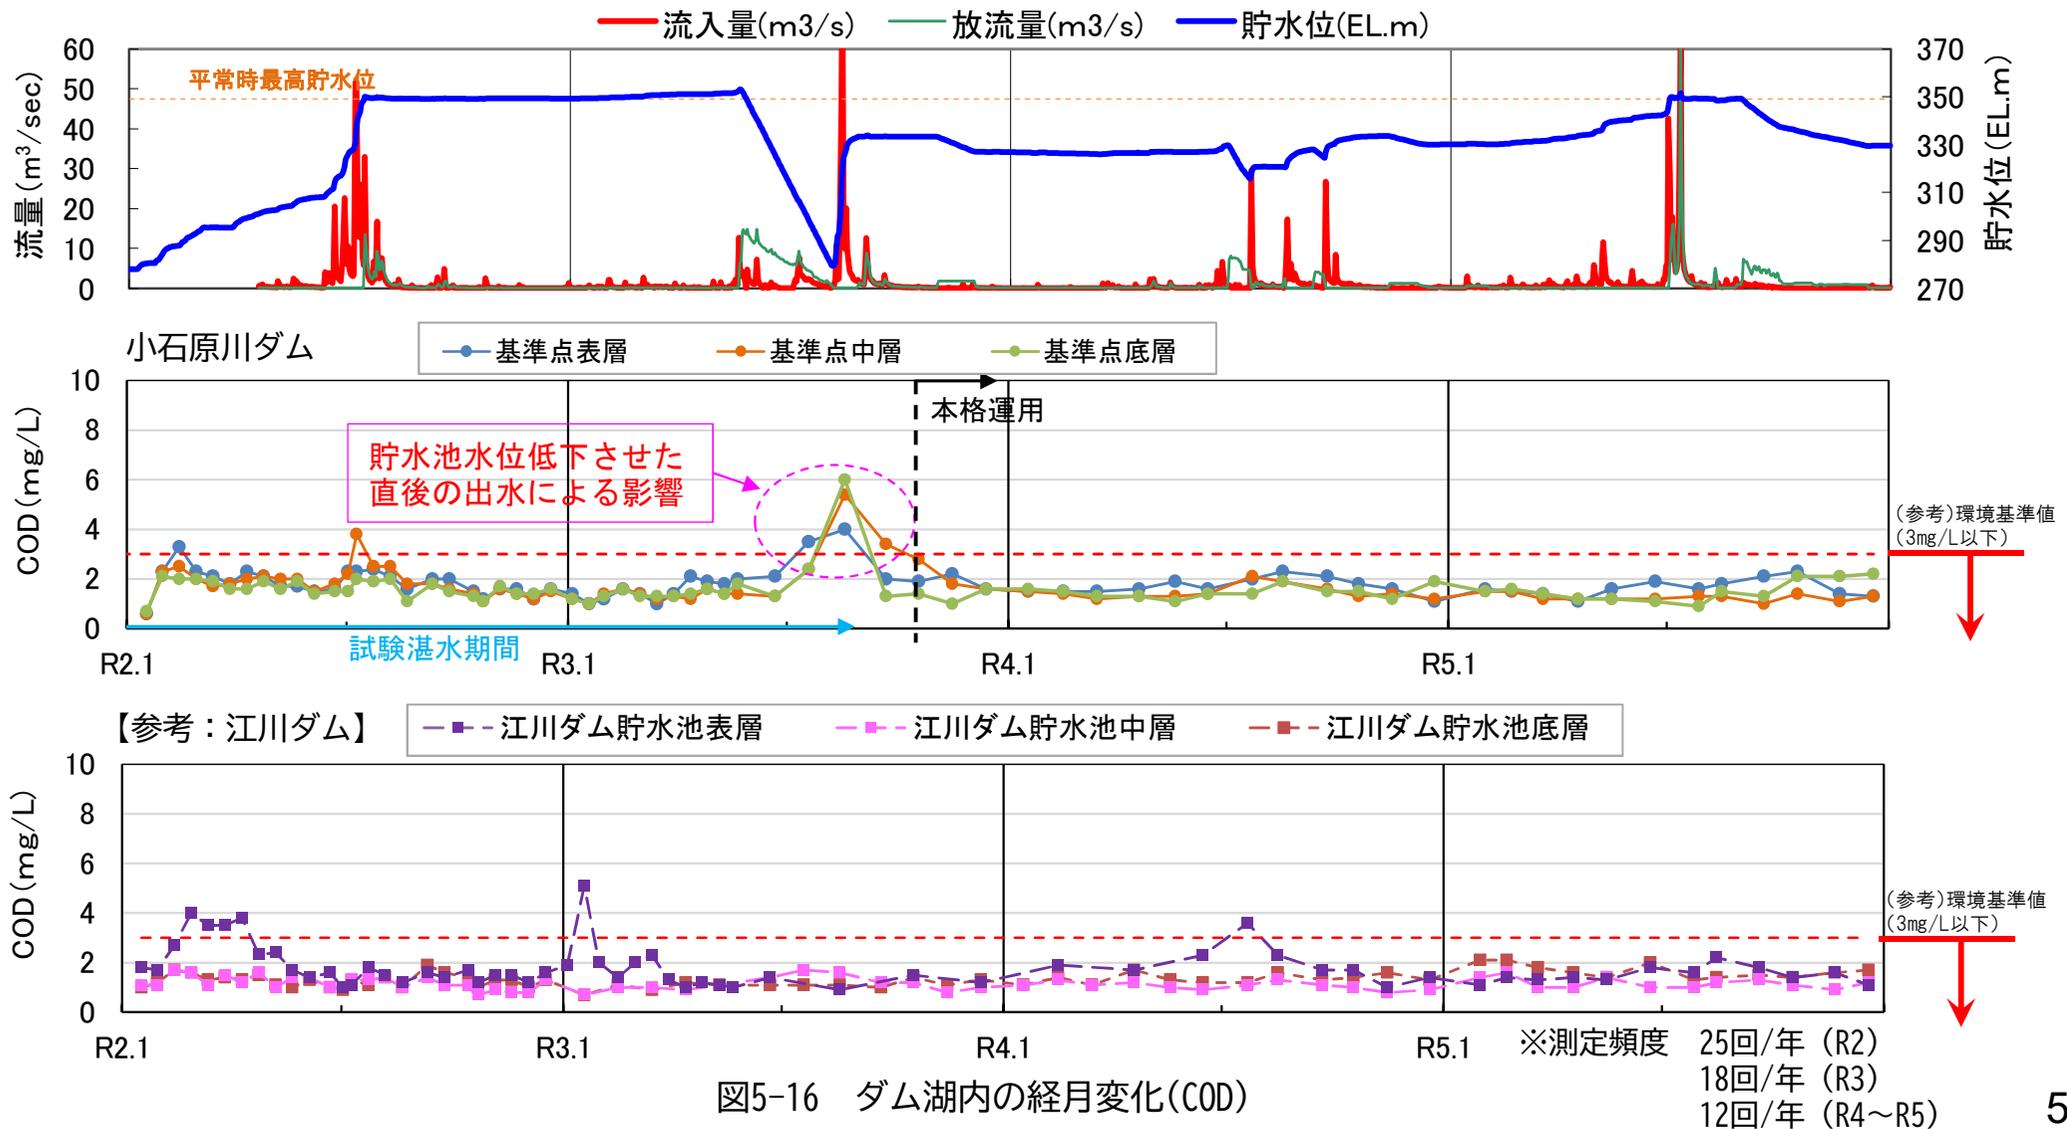
図5-16 ダム湖内の経月変化(COD)

■小石原川ダム湖内のCODは、表層は、令和3年7、8月を除き、環境基準値以下の低い値で推移している。中・底層は、令和3年8月を除き、概ね横ばいで推移している。

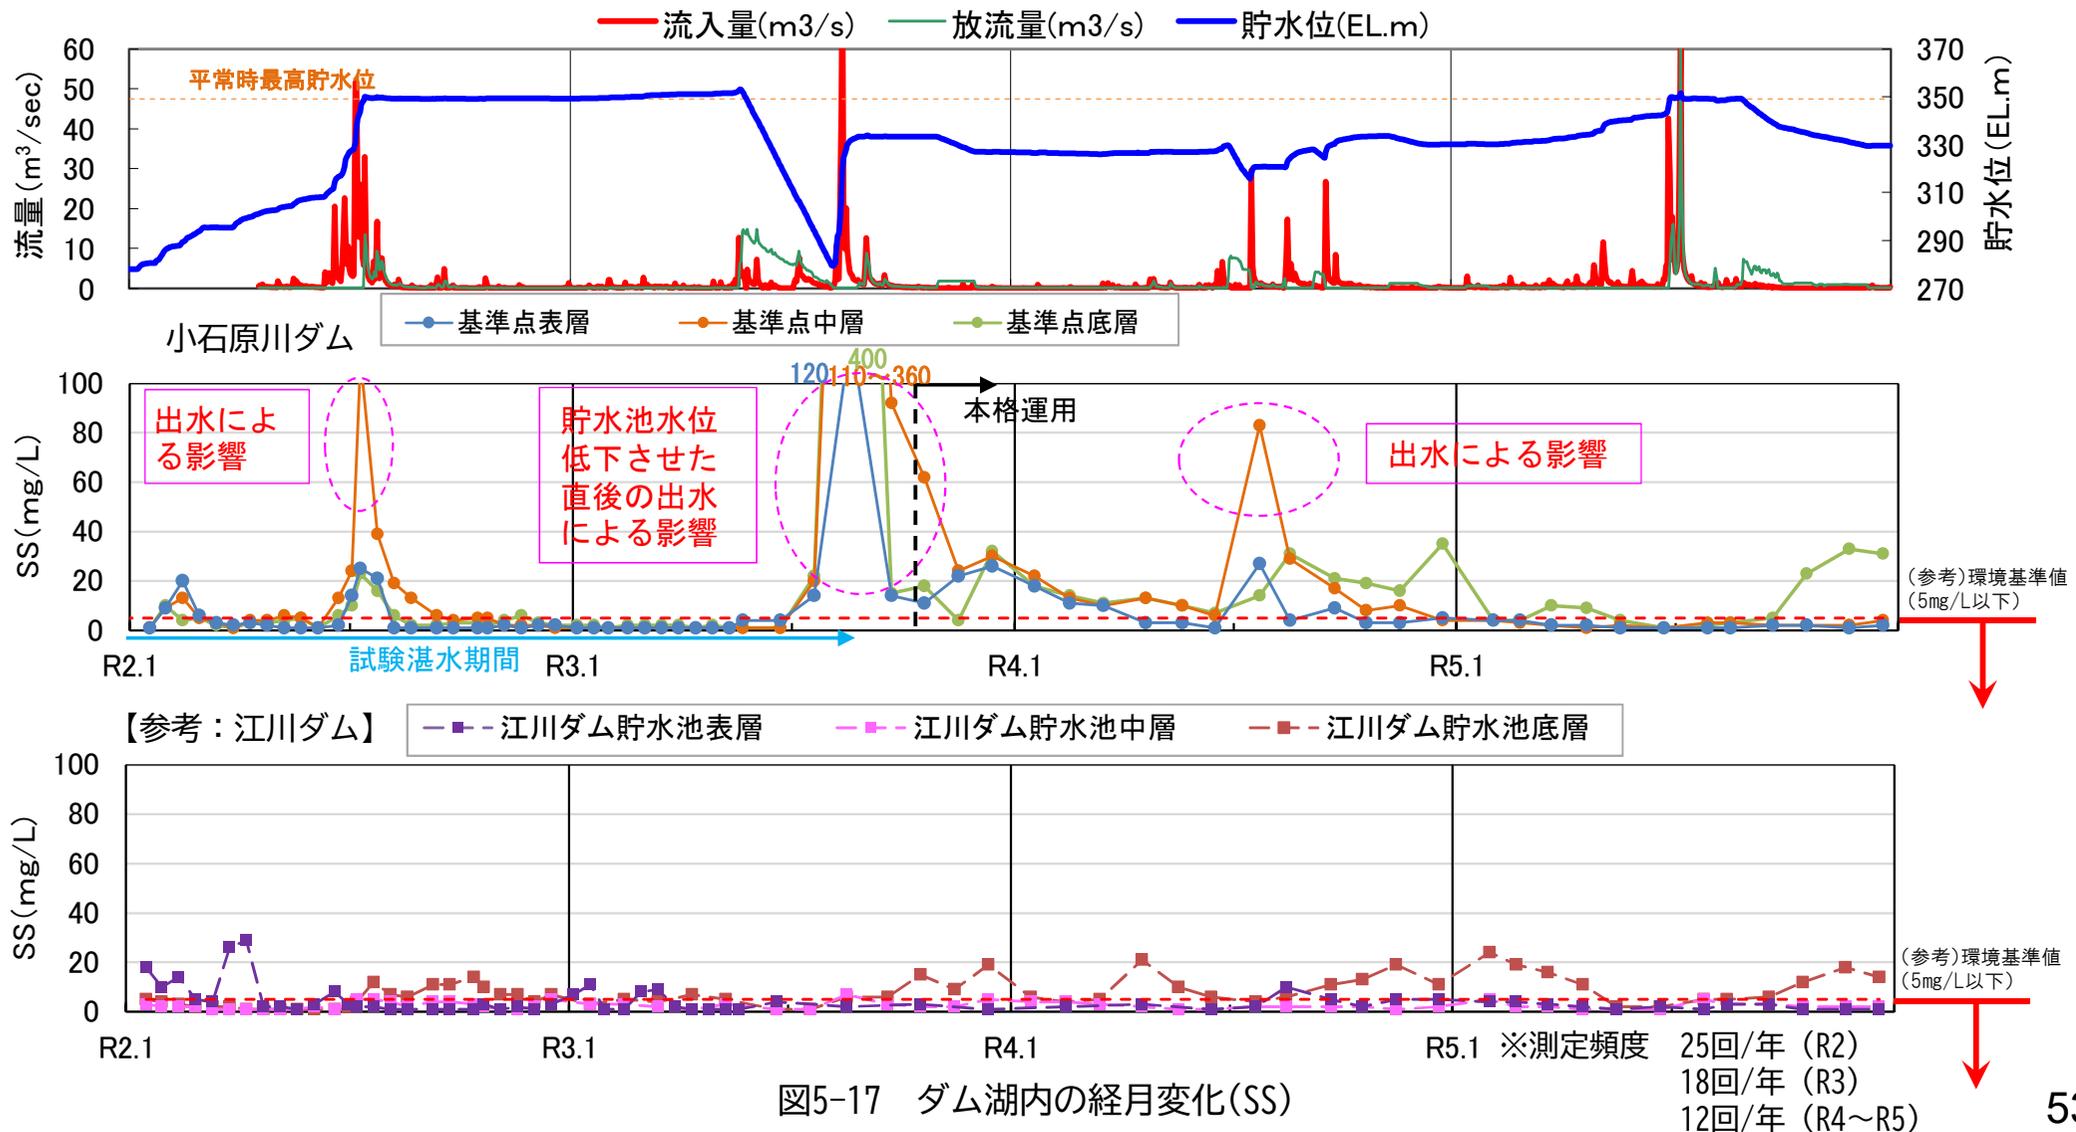
図5-17 ダム湖内の経月変化(SS)

■ダム湖内のSSは、表層において試験湛水後の令和3年8月の出水時には120~130mg/Lまで上昇し、その後も令和4年3月まで10mg/L以上が継続して確認された。その後は、出水時を除き概ね5mg/L以下の安定した値で推移している。

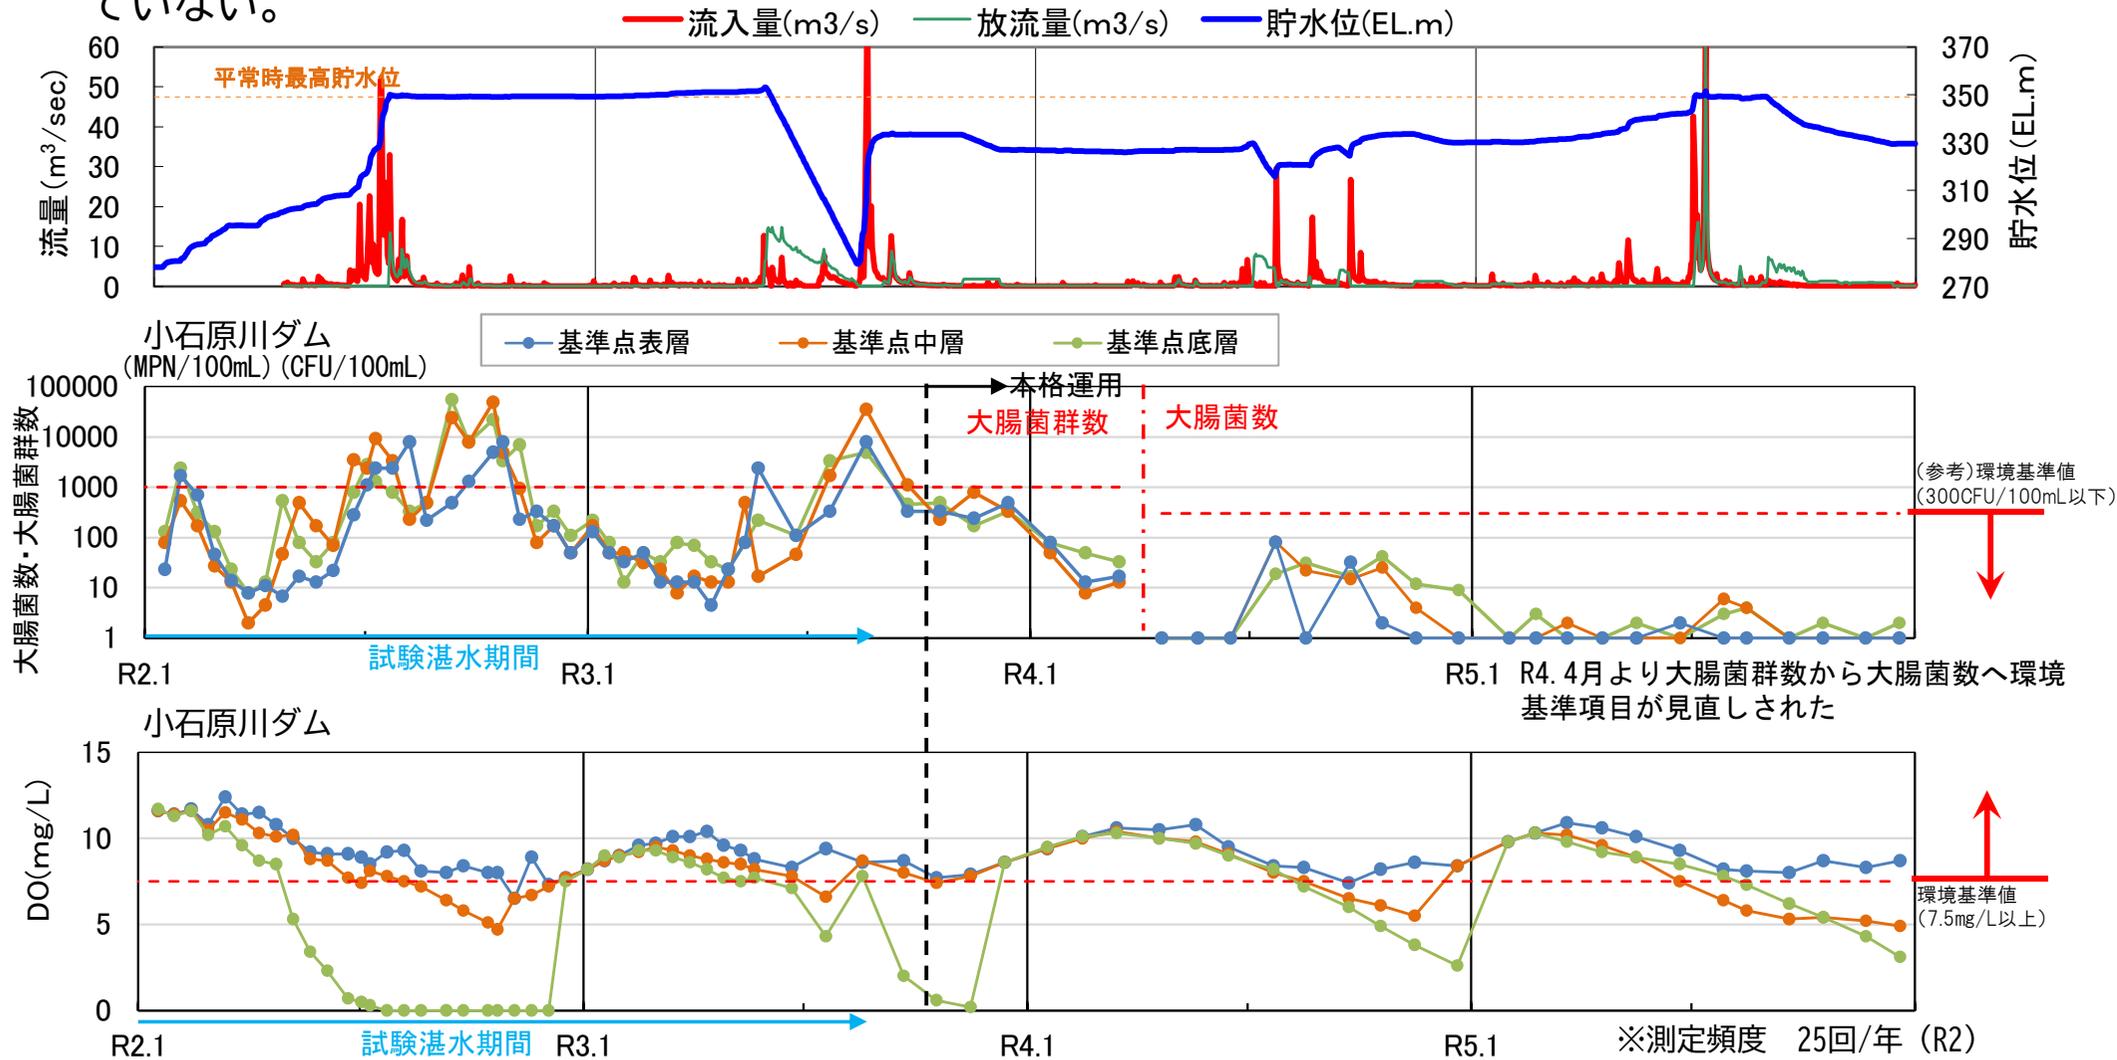
図5-18 ダム湖内の経月変化 (大腸菌数 (大腸菌群数) ・DO)

- ダム湖内の大腸菌数は、全層において、湖沼A類型の環境基準を満足している。
- 小石原川ダム湖内のDOは、表層において概ね湖沼A類型の環境基準を満足している。中層は、表層と比較してやや低い傾向、底層は、令和2年、3年は貧酸素化する傾向、令和4年、5年は貧酸素化には至っていない。

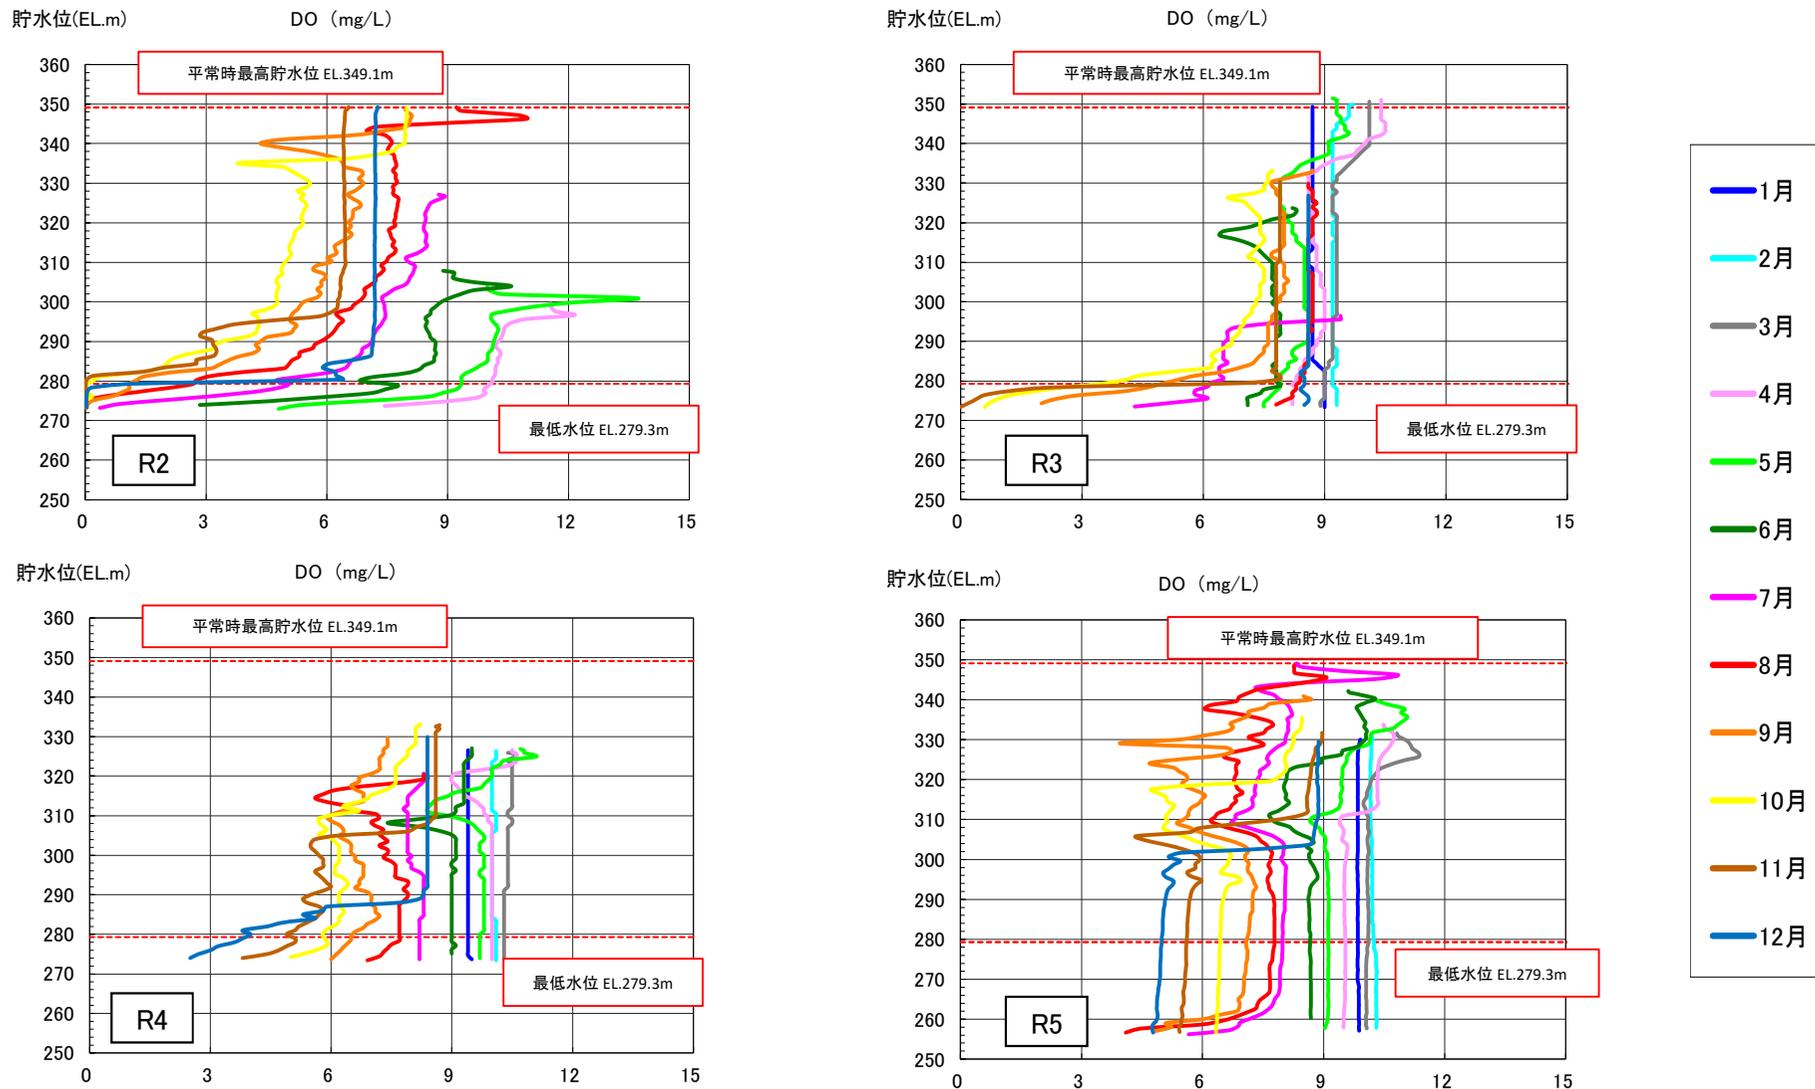
図5-19 ダム湖内のDOの鉛直分布(基準点)

■ダム湖内のDOの鉛直分布は、令和2年、3年は最低水位付近（EL.280m付近）において、DOが低下し貧酸素化がみられたが、令和4、5年はDOの低下は見られるが、貧酸素化には至っていない。

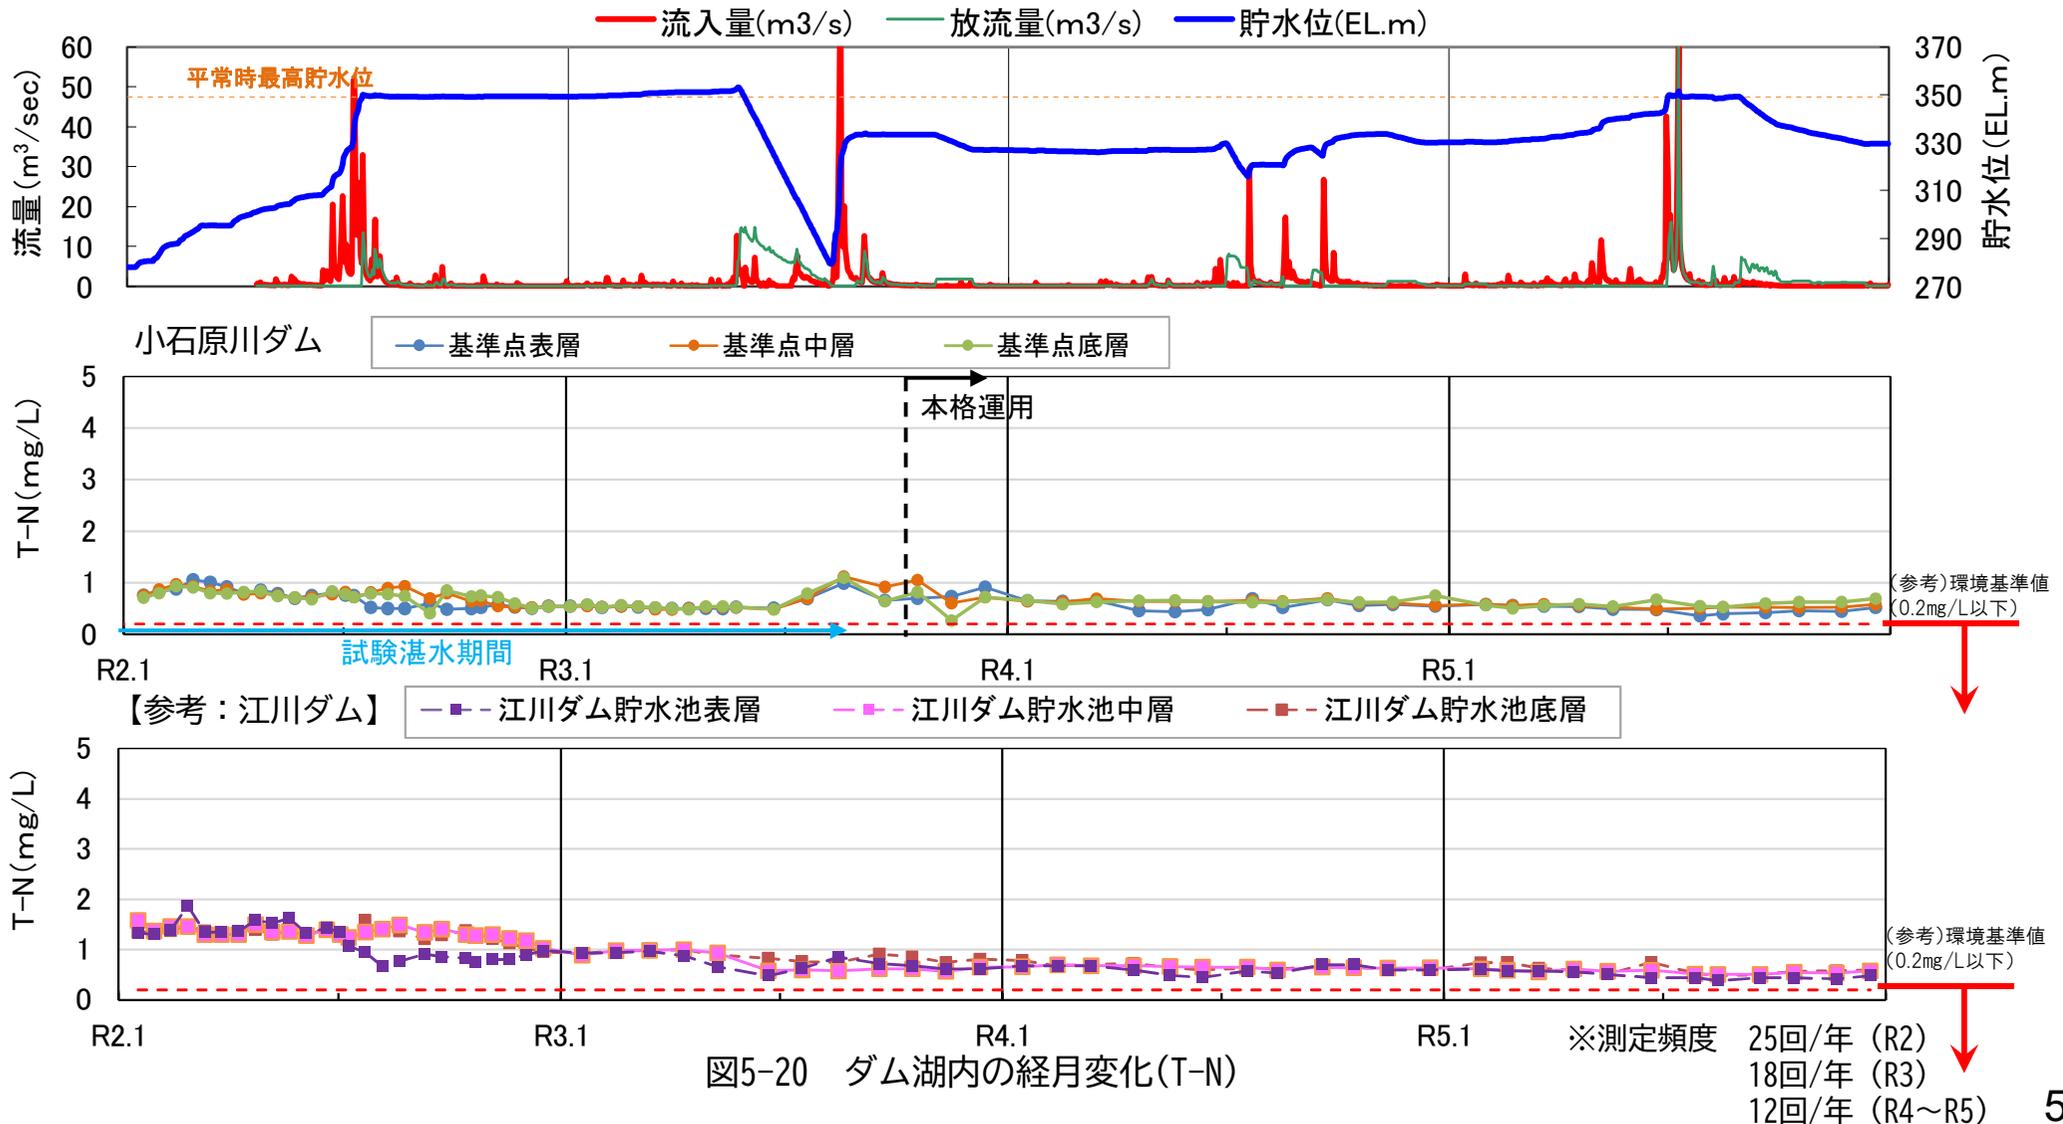
図5-20 ダム湖内の経月変化(T-N)

■ダム湖内の全窒素は、全層いずれも、試験湛水終了直後の令和3年8月出水時に値がやや高くなり、令和3年12月までは比較的高い状態が続いた。その後は年変動も小さく推移し、令和5年は概ね0.5mg/Lで安定している。

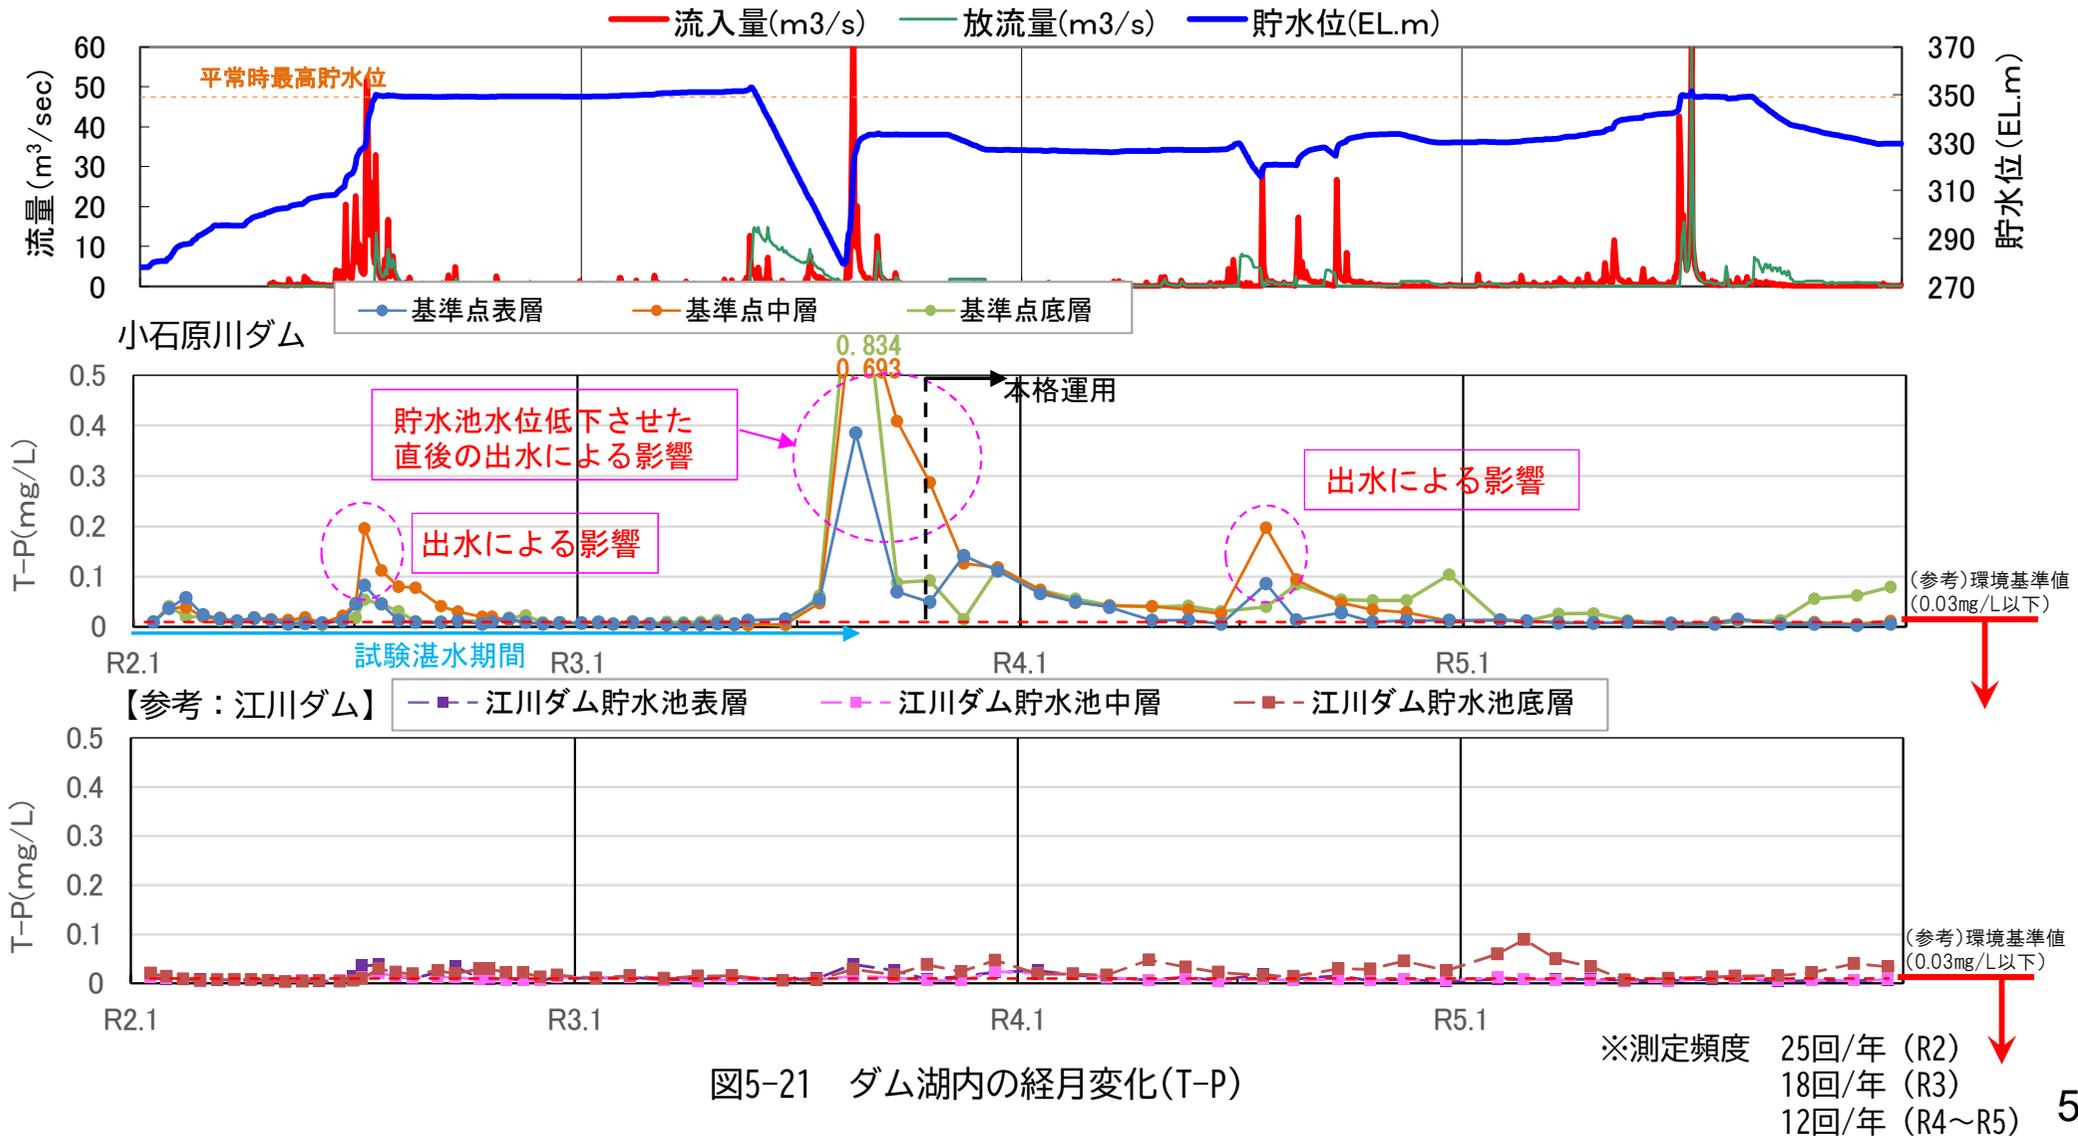
図5-21 ダム湖内の経月変化(T-P)

■ダム湖内の全リンは、試験湛水終了直後の令和3年8月出水時に値が高くなり、令和4年3月までは比較的高い状態が続いた。その後は、令和4年は中層、底層では高い状態が続いたが、表層では年変動はあるものの、0.01mg/L前後の値で安定している。

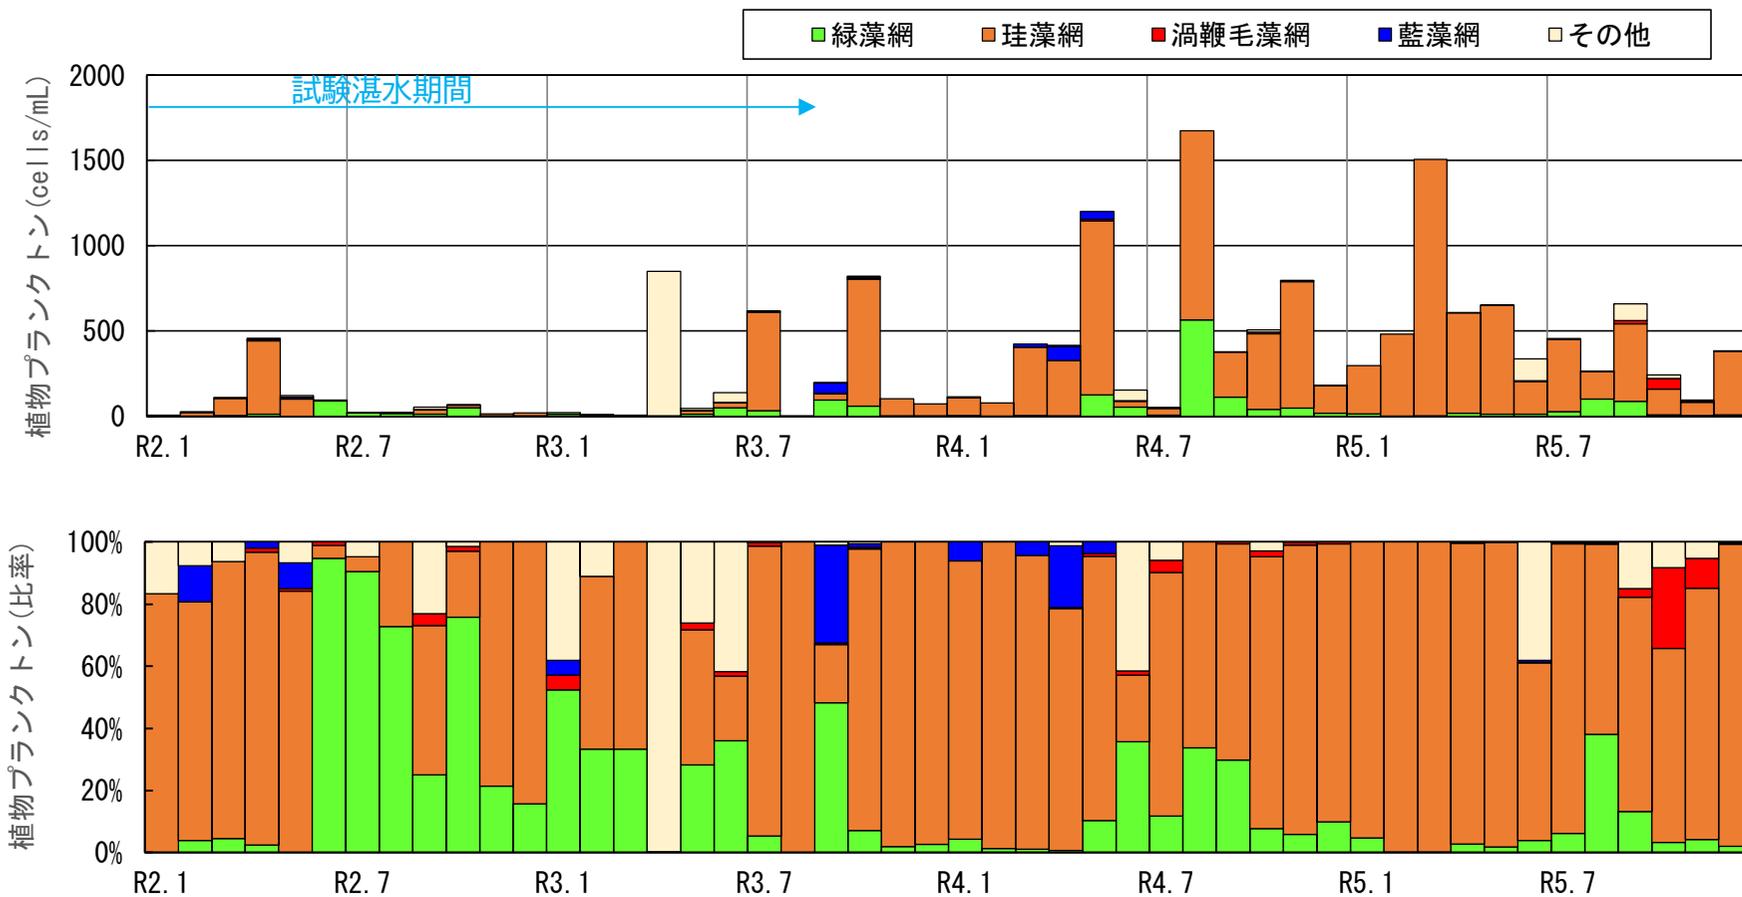
図5-22 植物プランクトンの発生状況 (基準点：表層)

- 試験湛水中の令和2年1月～5月は珪藻綱、6月～10月は緑藻綱の出現割合が高かったが、発生量は少なかった。
- 試験湛水後は試験湛水期間に比べ、植物プランクトンの発生量が増加したが、優占種は概ね珪藻綱（タラシオシーラ科）であり、アオコなどの水質障害は確認されていない。

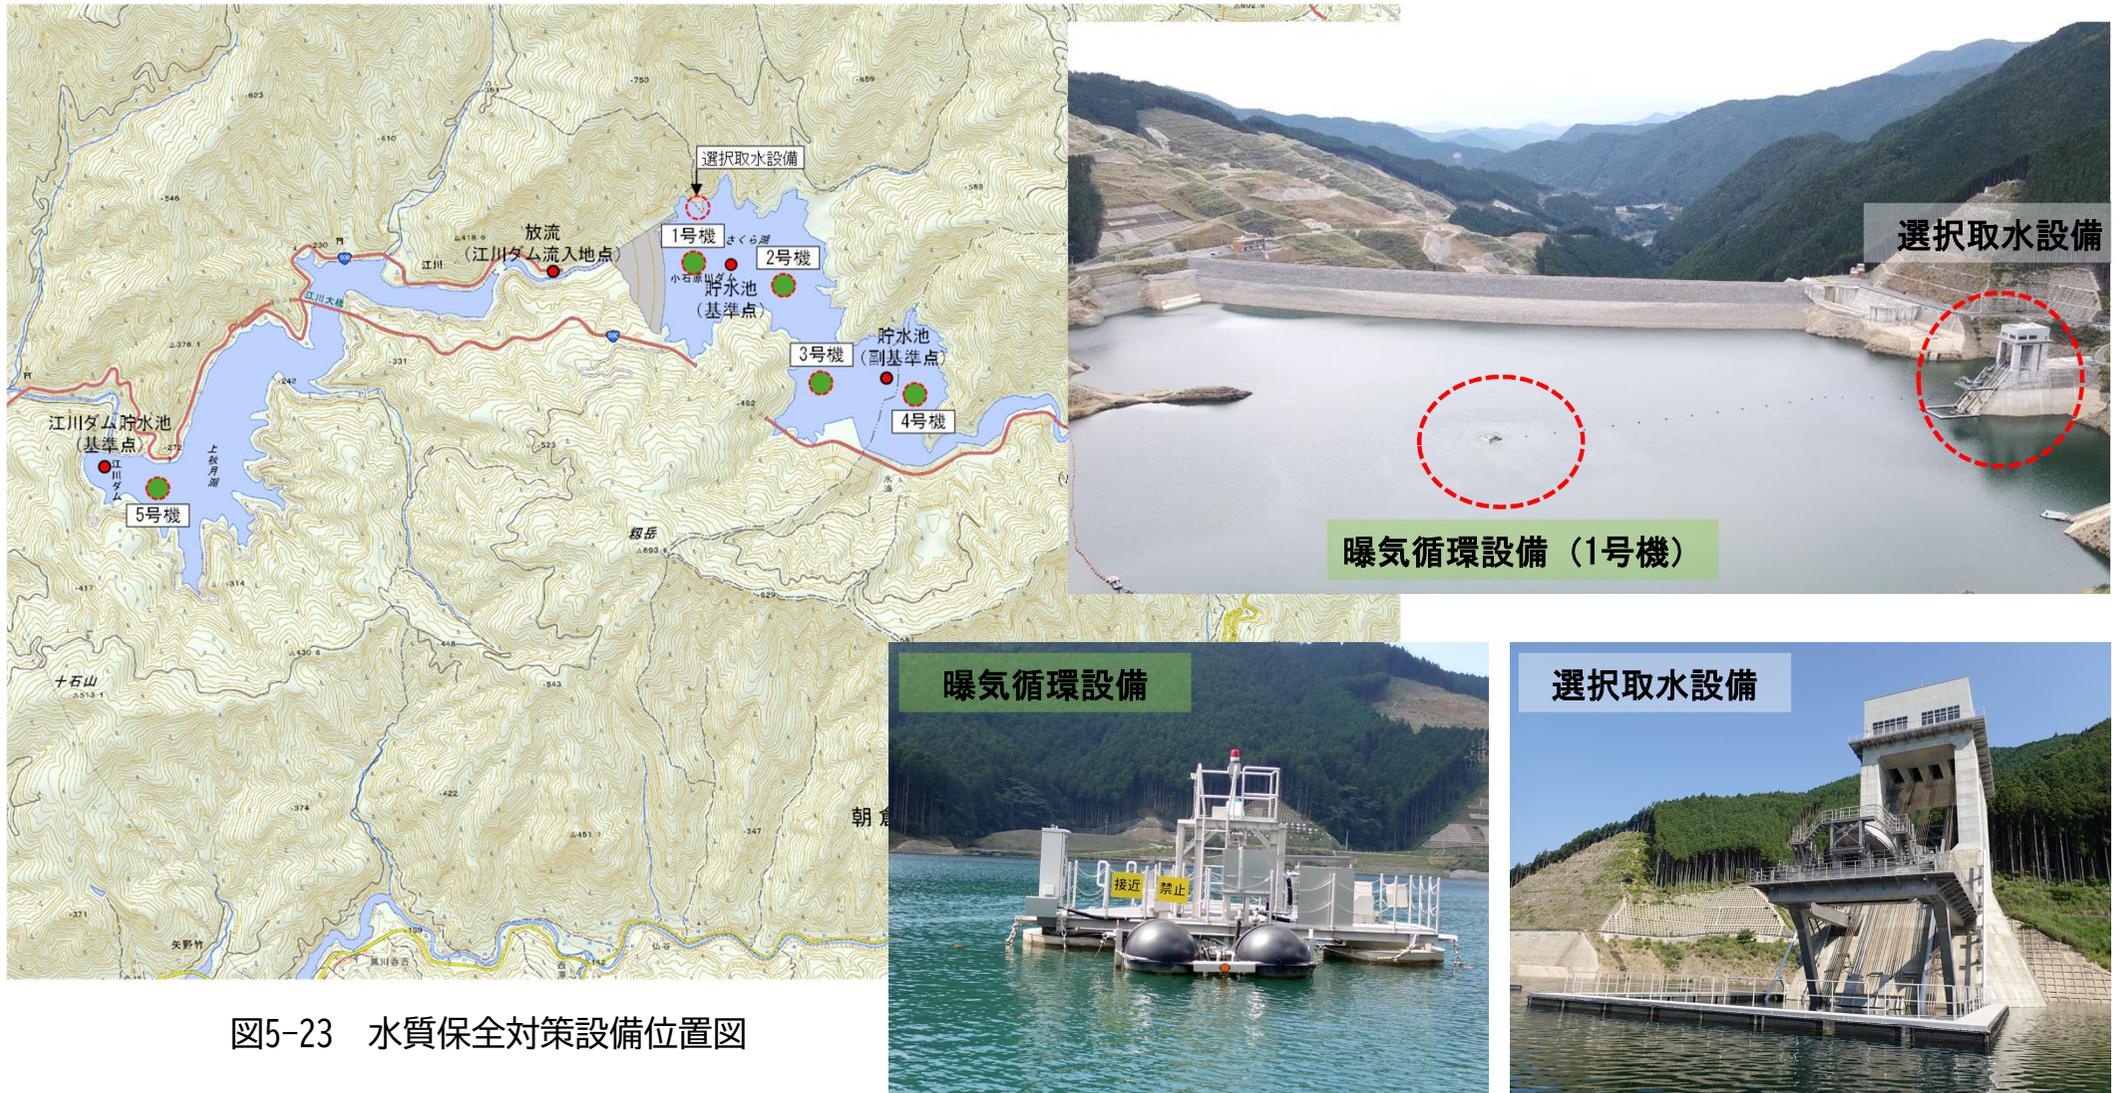
図5-23 水質保全対策設備位置図

■小石原川ダムでは、水質保全対策として「選択取水設備」、「曝気循環設備」を設置・運用している。

- 水温、濁水対策として選択取水設備を設置している。
- 小石原川ダム貯水池には、藻類発生抑制対策、江川ダム貯水池には江川ダム放流水の急激な水温低下緩和対策として曝気循環設備を設置している。

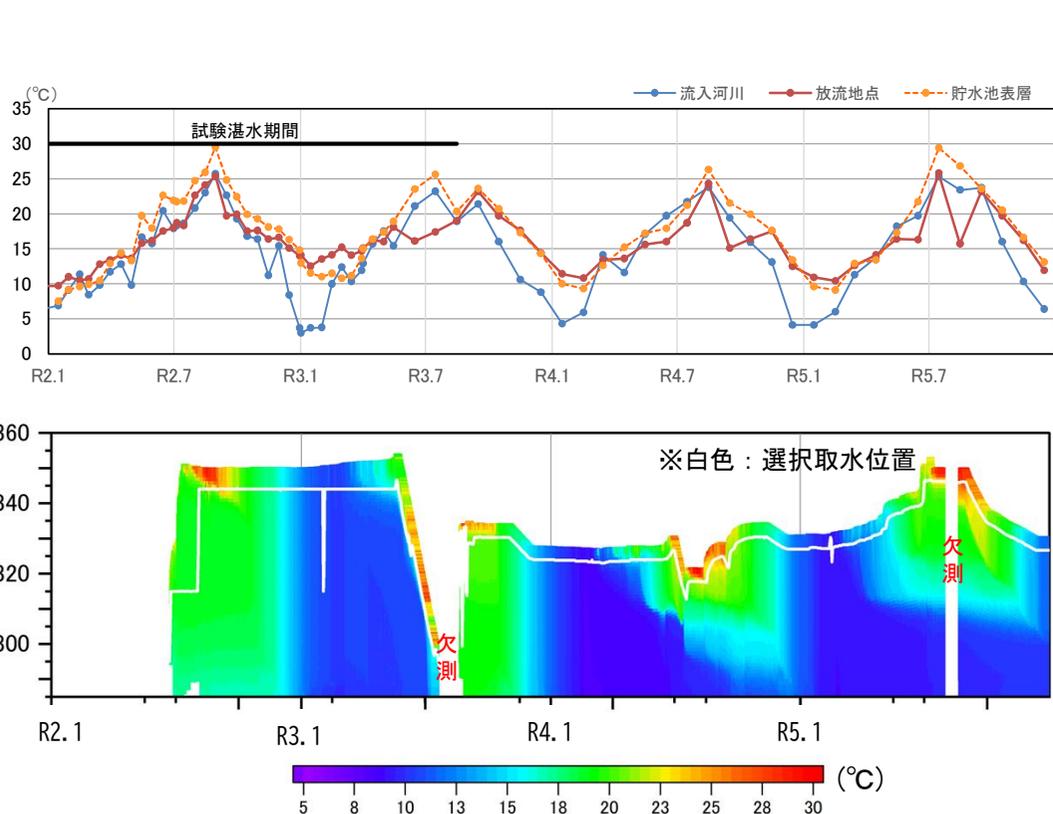
図5-26 流入・放流水温及び貯水池の水温コンター図

- 選択取水設備は、水温、濁度に留意した運用を行っている。
- 試験湛水期間中の選択取水位置は5～7m、試験湛水終了後は選択取水位置を基本3mで運用した。
- 放流水は、夏季に冷水、冬季に温水放流の傾向にあるが、下流河川への冷温水被害の報告はない。

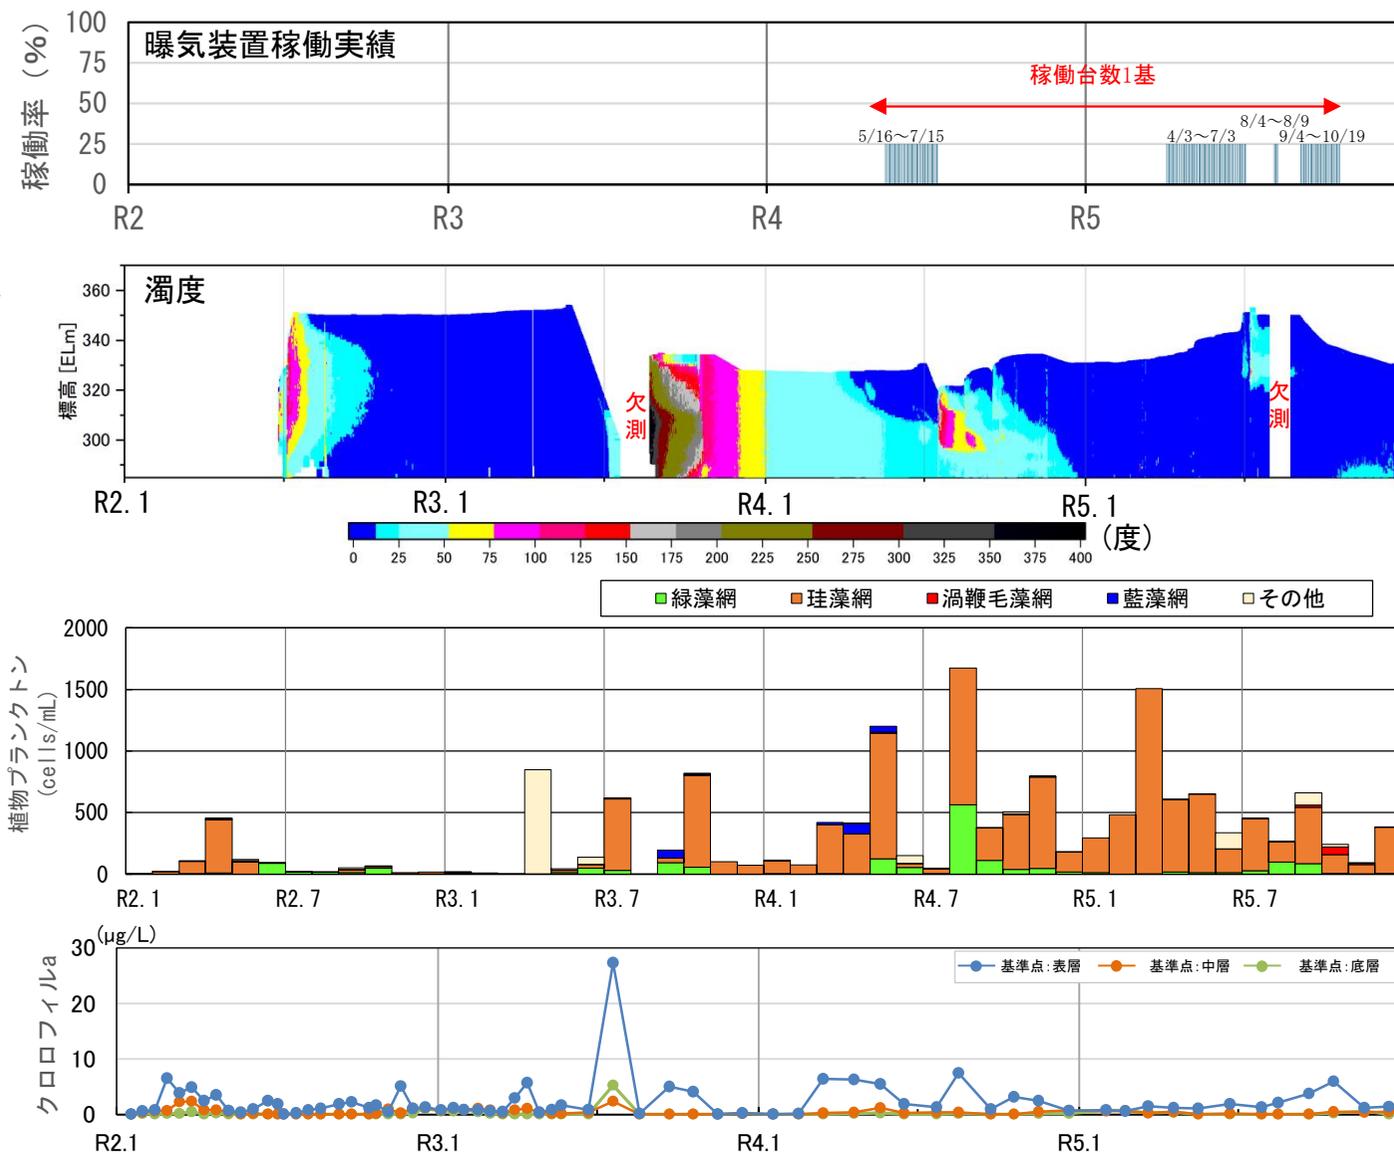
図5-28 曝気循環装置の稼働状況と濁度、植物プランクトン及び表層クロロフィルの状況

- 曝気循環設備は、藻類発生抑制として設置されている。
- 曝気循環設備は、貯水池濁度、植物プランクトン、クロロフィルaの状況をみながら、令和4年に61日間、5年に144日間、1台(25%)を稼働させている。なお、曝気設備は濁度が高いときはかき混ぜないように運転を停止している。
- 令和4年以降において、表層クロロフィルaは概ね $5\mu\text{g/L}$ を下回った値で、植物プランクトンについても低い値で推移し、藻類の異常増殖による水質障害は確認されていない。
