令和6年度九州地方ダム等管理フォローアップ委員会

小石原川ダム建設事業 事後評価書

令和6年11月22日

独立行政法人 水資源機構筑後川局

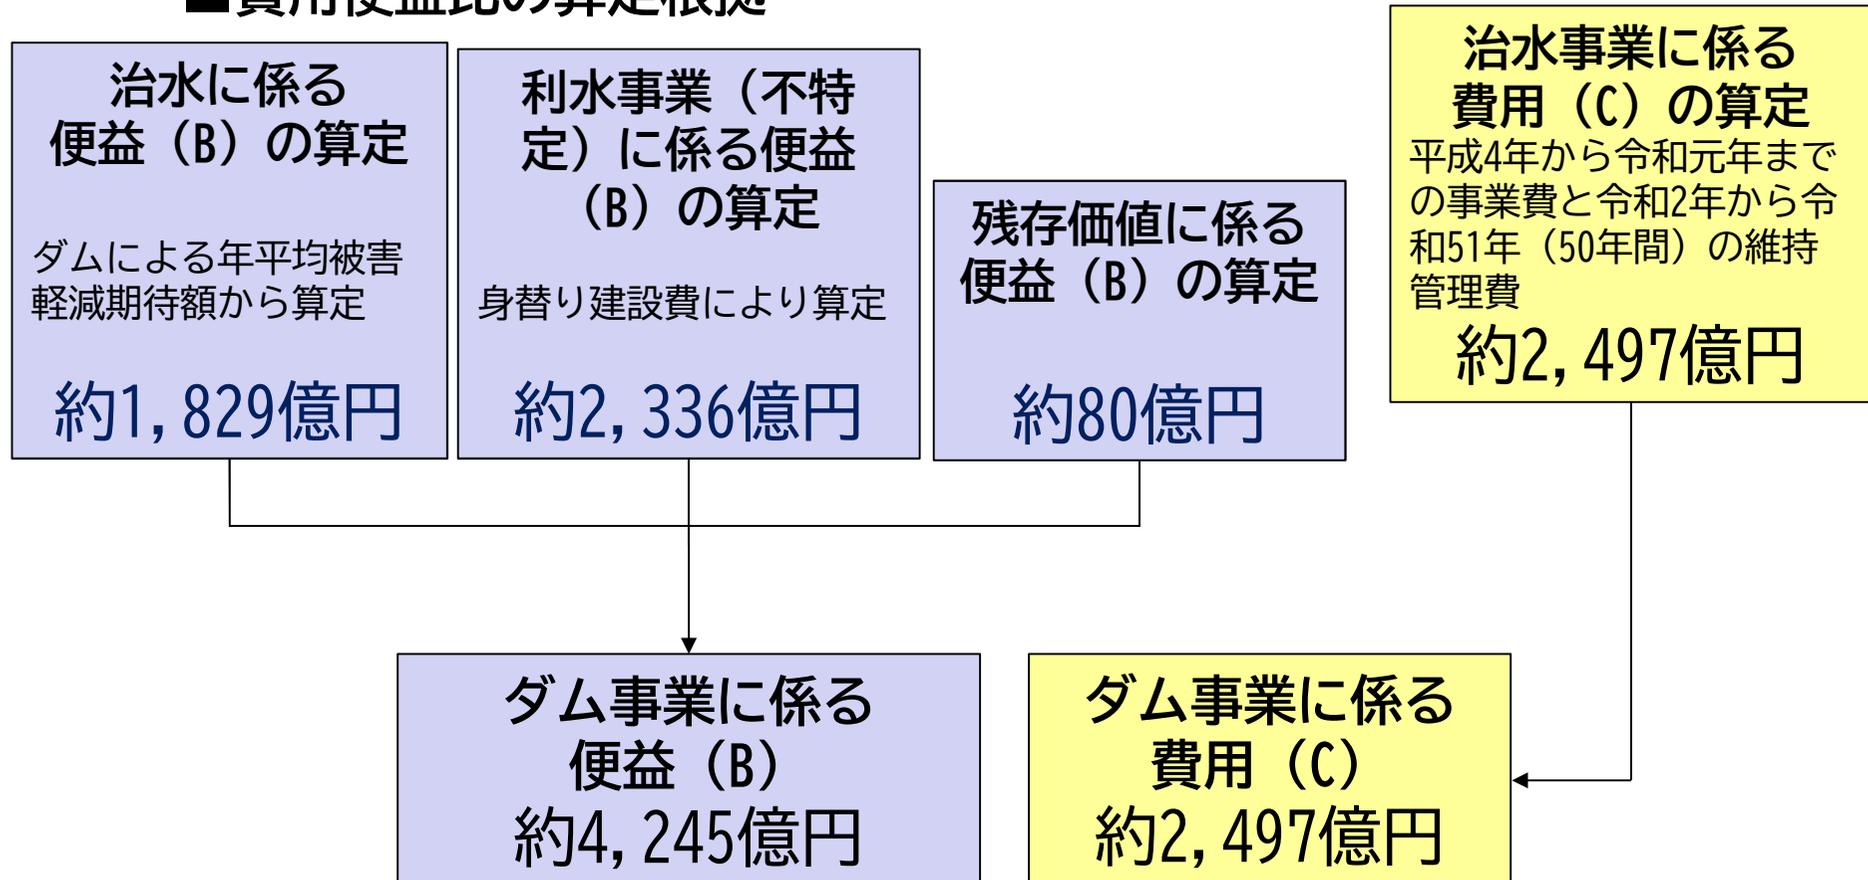
■ 費用便益比の算定根拠

総費用及び総便益は社会的割引率（4%）及びデフレーターを用いて現在化。

治水に係る便益は令和2年～令和51年、利水事業（不特定）に係る便益は「身替り建設費を建設時期に割り振って算出する」方法とした。

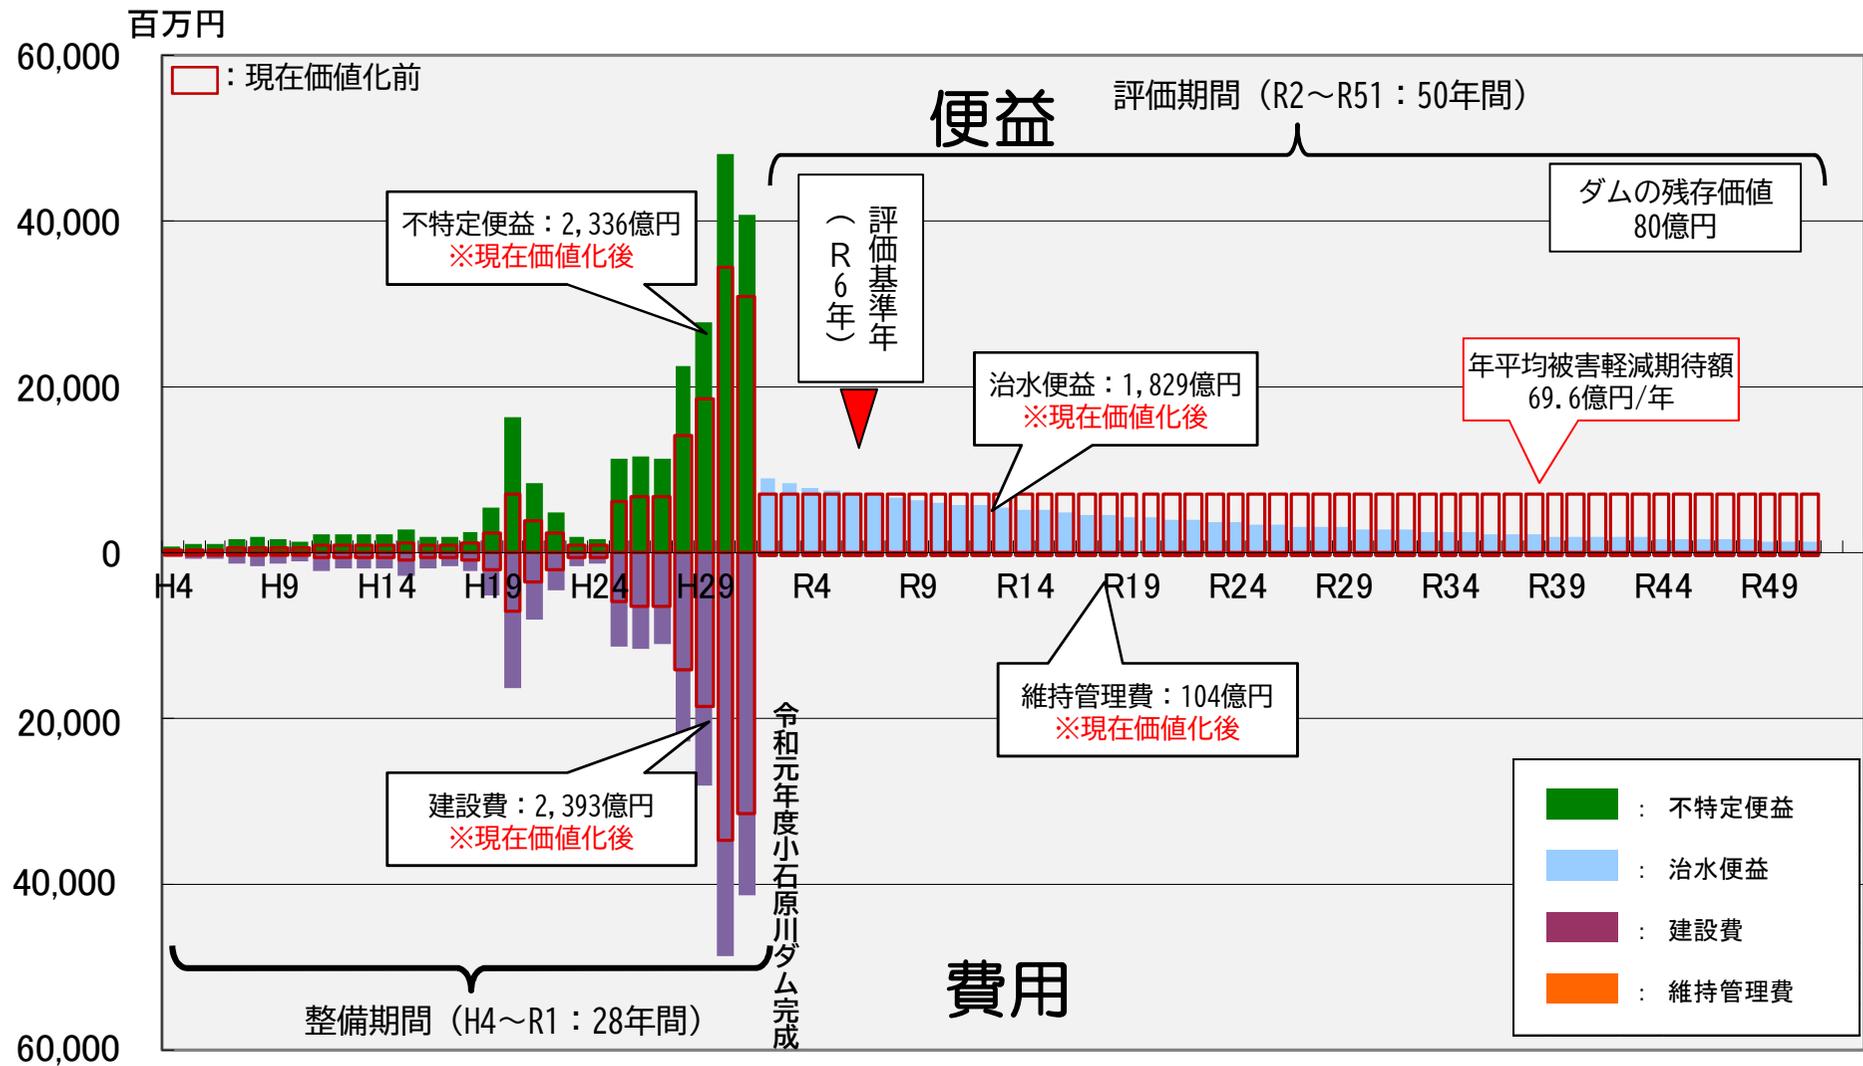
■ 整備期間及び評価期間における費用便益比の考え方

総費用及び総便益は社会的割引率（4％）及びデフレーターを用いて現在化。
不特定便益は「身替り建設費を建設時期に割り振って算出する」方法とした。

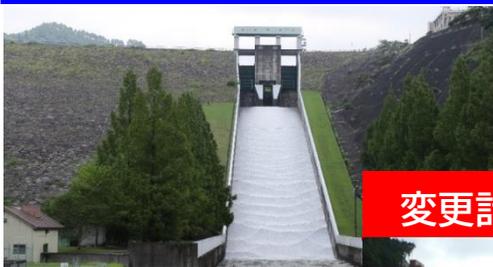
従来計画：シュート式

概要：洪水吐きシュート部を階段状にし、シュート部に減勢機能を保持させることで、改変面積の縮小を図った。
縮減額：約2,500,000千円

写真：寺内ダム

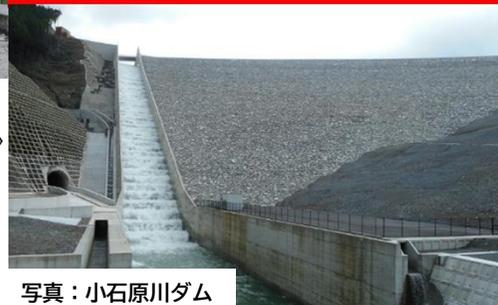
変更計画：カスケード形式

写真：小石原川ダム

階段式矩形水路(カスケード形式)と減勢工(堀込み式)による減勢方式を採用し、基礎掘削量の低減

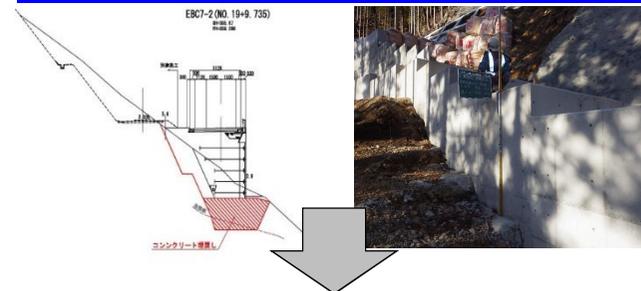
従来計画：置換コンクリート基礎

概要：林道の補強土壁基礎の工法選定において、経済的な手法を採用し縮減を図った。
縮減額：約15,900千円

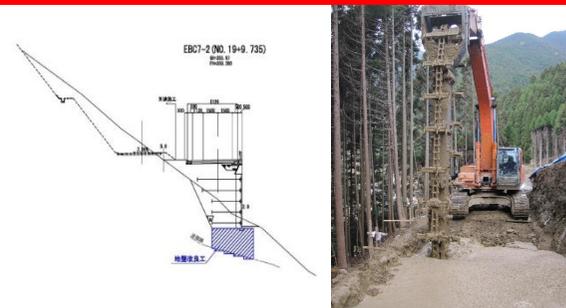
変更計画：浅層・中層混合処理工

地盤改良に浅層・中層混合処理工としてパワーブレンダー工法を採用

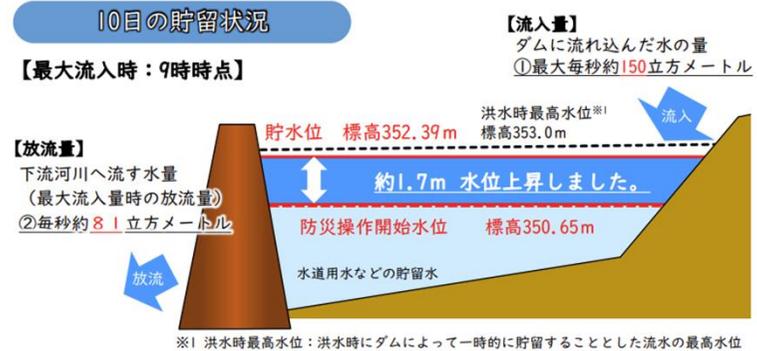
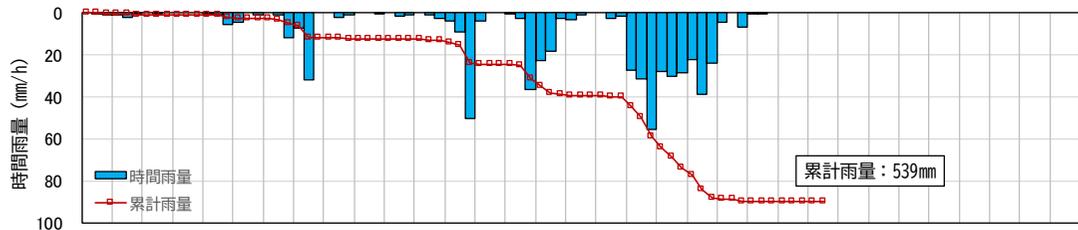
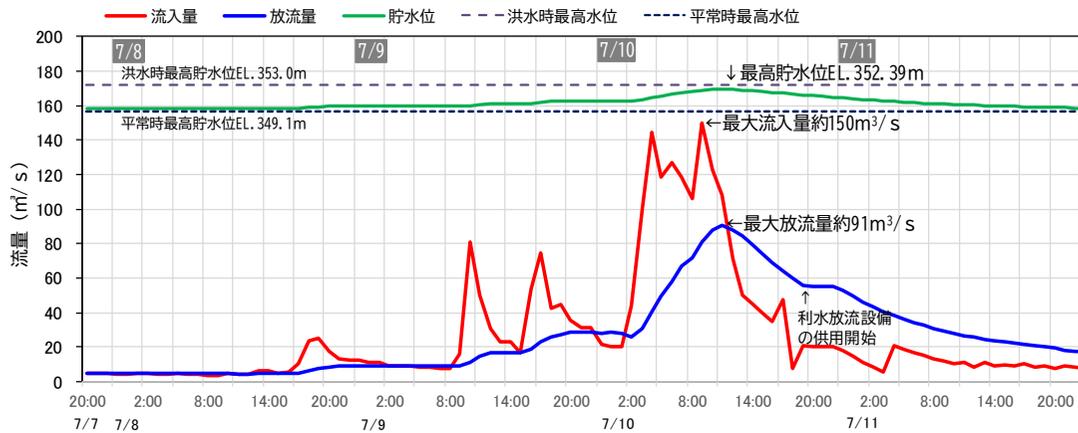
小石原川ダム操作図 (令和5年7月7~11日)

- 7月9日10時に流入量が洪水量以上の80m³/s となった。7月10日9時に最大流入量150m³/s を記録した。最大流入時の放流量は81m³/s であり、残りは全量ダムへ貯留し、下流への放流量を低減した。
- 非常用洪水吐きからの越流まで61cmであった。
- ダム下流の栄田橋地点において約0.22mの水位低減させることができたと推定される。

- 小石原川ダムの防災操作は、試験湛水中の令和2年から令和3年の間に4回、試験湛水終了後の令和4年から令和5年に6回、合計10回実施し、洪水調節効果を発揮している。
- 令和5年7月洪水では、最大流入量150m³/sに対して69m³/sをダムで調節し、下流基準点の栄田橋地点で約0.22mの水位を低減させたものと推測される。
- ダム下流住民に対して、意見交換会の開催や、避難行動につながるよう取り組んでいる。
- 小石原川ダムは江川ダムおよび寺内ダムとの三ダム総合運用により、対象給水エリアにおける水道用水および支川向け不特定用水（維持流量）（小石原川ダム0.15m³/s、江川ダム0.19m³/s、寺内ダム0.37m³/s、女男石0.44m³/s）を安定的に供給している。
- 発生した電気は、小石原川ダム管理所内の施設で利用された後、余剰電力を売電しており、売電収益は管理費用削減に寄与している。

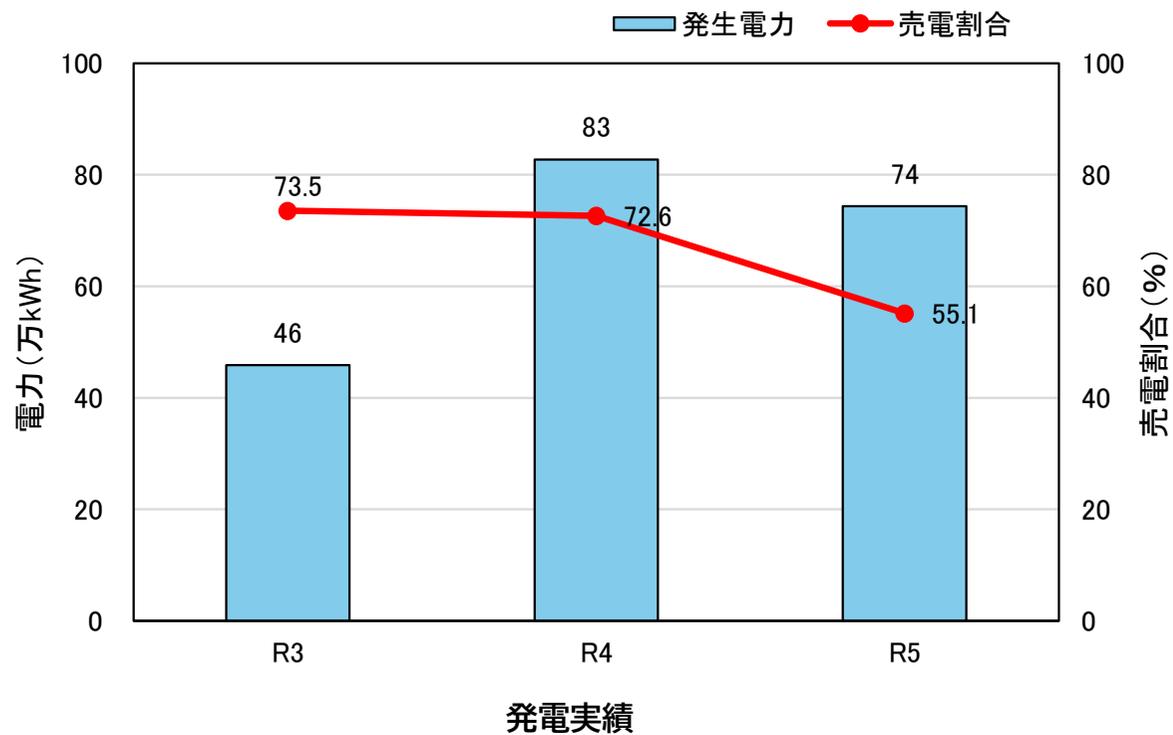
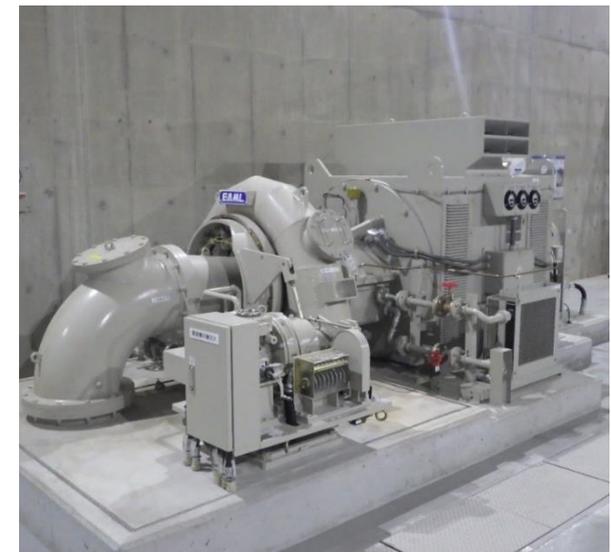
水力発電設備

- 発生した電気は、小石原川ダム管理所内の施設で利用された後、余剰電力を売電しており、売電収益は管理費用削減に寄与している。
- 発電した電力は、毎年売電できている。

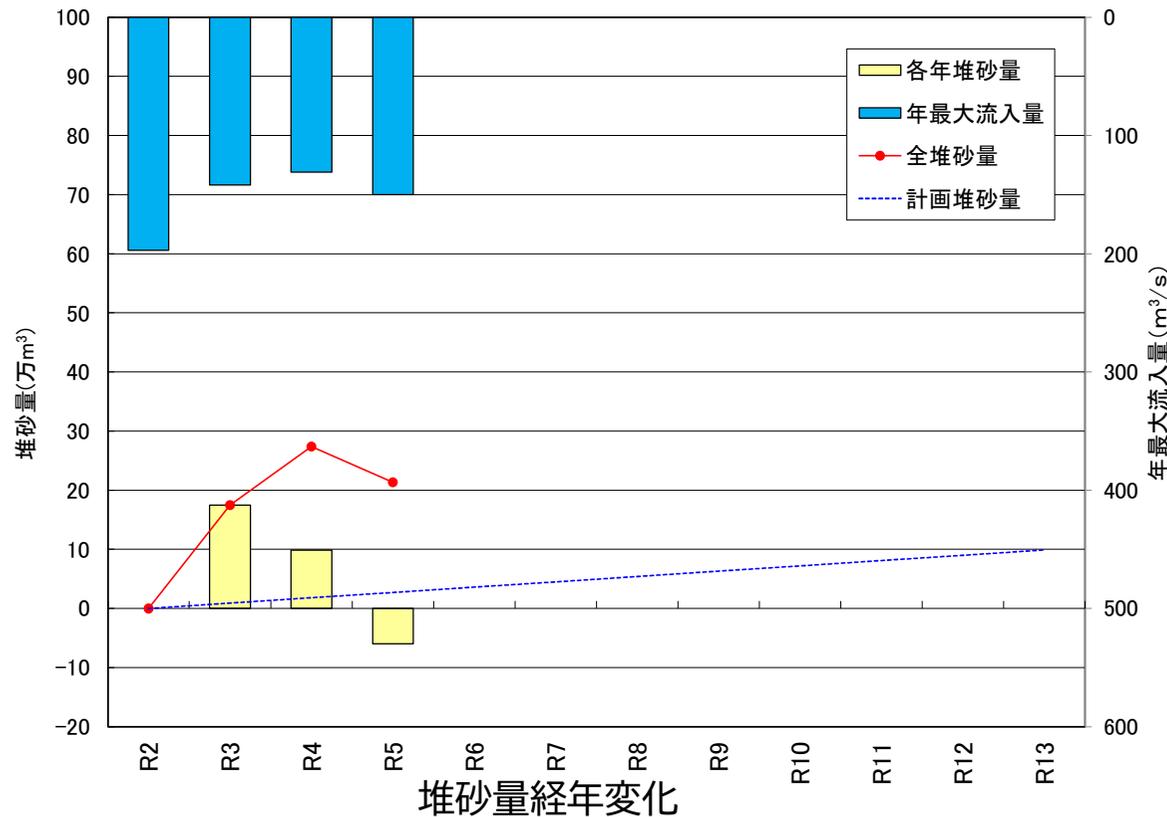
■ 令和5年度時点の総堆砂量は、約21万 m^3 であり、計画堆砂量（90万 m^3 ）に対する堆砂率は約24%である。

計画： 90万 m^3
 実績： 約21万 m^3 （令和5年度）
 堆砂率：約24%
 （湛水開始から令和5年度まで）

計画： 439 $m^3/km^2/年$
 実績： 約2,719 $m^3/km^2/年$
 （湛水開始から令和5年度まで）

- 令和5年度時点の総堆砂量は、約21万 m^3 であり、計画堆砂量（90万 m^3 ）に対して約24%である。

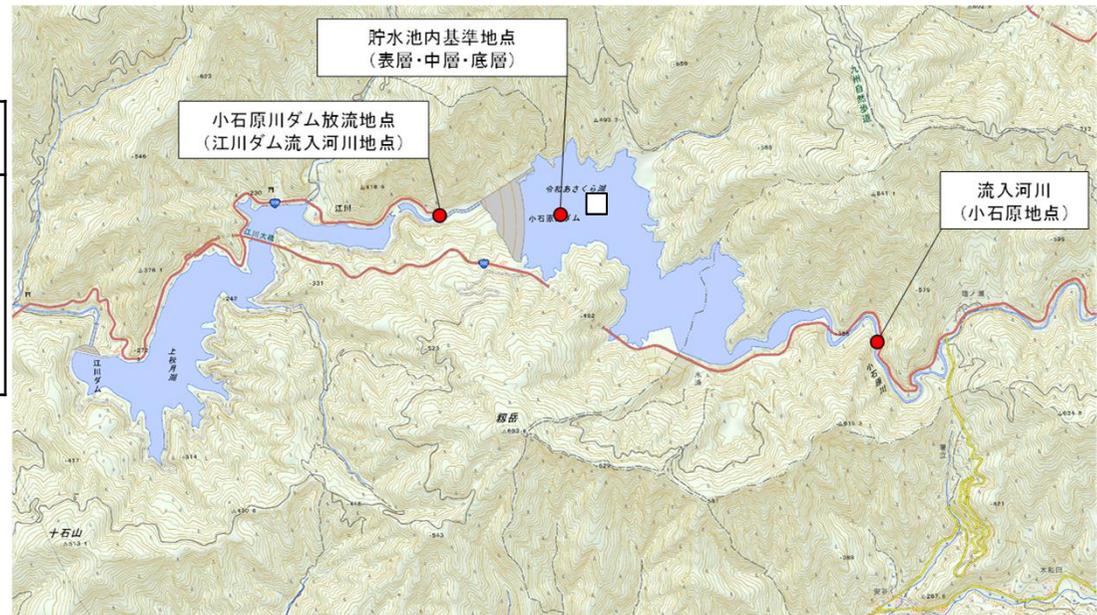
水質調査位置

- 小石原川ダムでは、定期水質調査を流入河川(小石原地点)、貯水池内基準地点、放流地点(江川ダム流入地点)の計3地点で実施している。

●：定期水質調査地点
□：自動観測地点

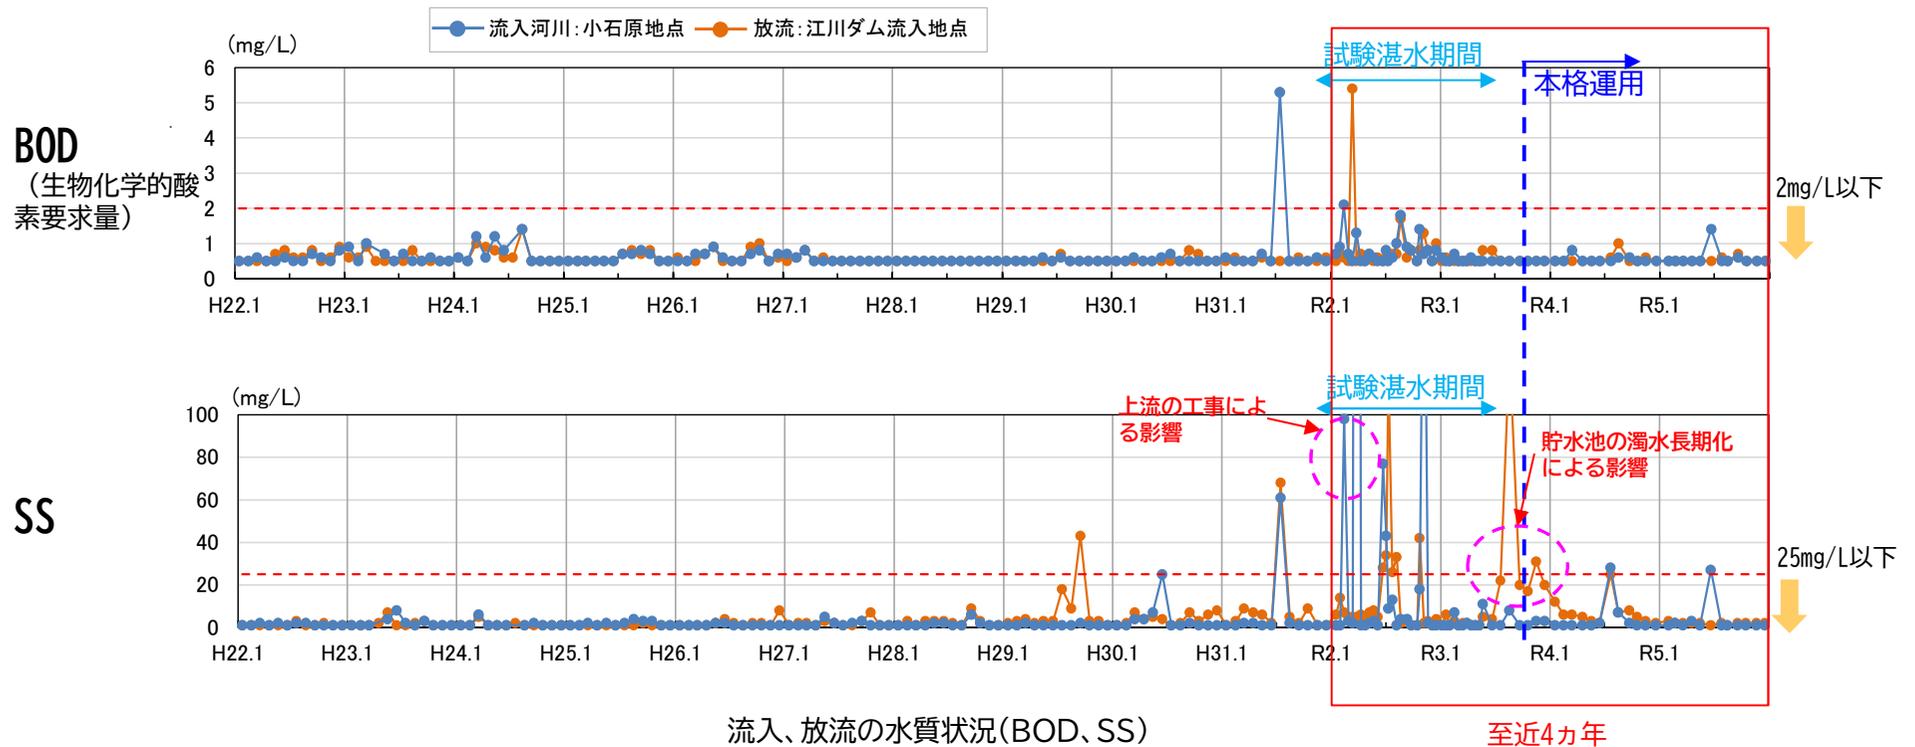
- BODは、流入、放流ともに令和2年は工事の影響で値が変動する傾向にあったが、令和3年以降は河川A類型の環境基準を満足する値で推移している。
- SSは、流入河川で令和2年に上流の工事による影響で高くなっていた。放流は令和3年の試験湛水終了後の出水により、貯水池の濁水長期化の影響によって、令和3年8月～翌年1月まで継続して高くなっていた。令和4年以降は流入、放流とも概ね環境基準を満足する値で推移している。

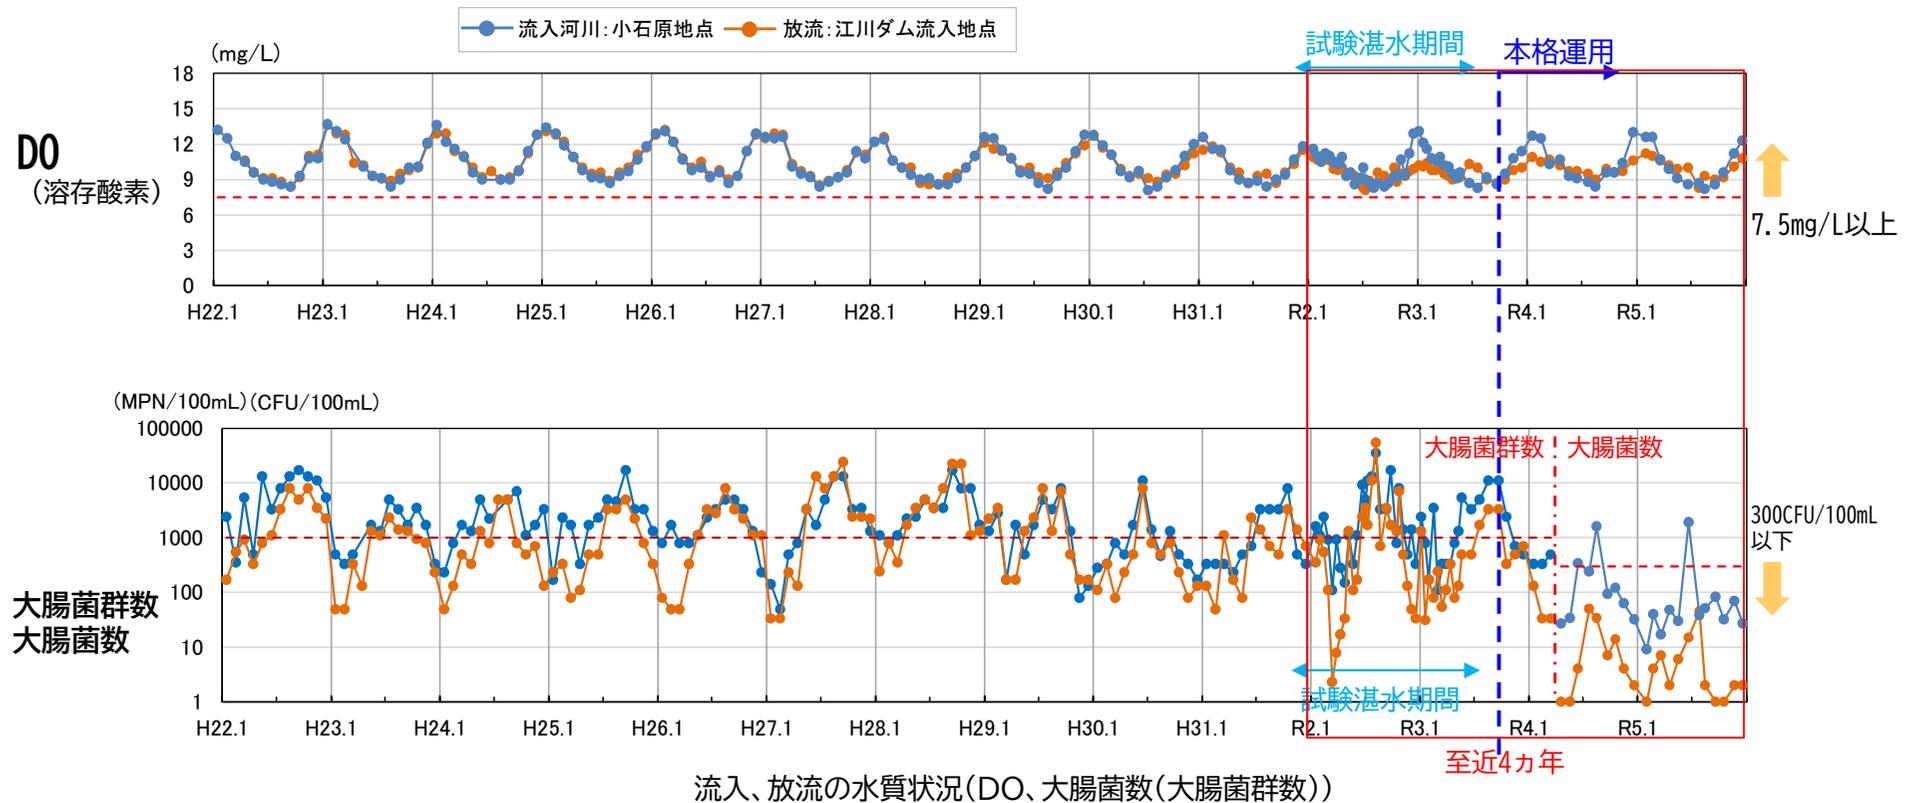
- DOは全ての地点で、河川A類型の環境基準を満足している。
- 大腸菌数は、夏季に流入河川で高くなる月もみられるが、概ね河川A類型の環境基準を満足している。放流はすべての月で河川A類型の環境基準を満足している。

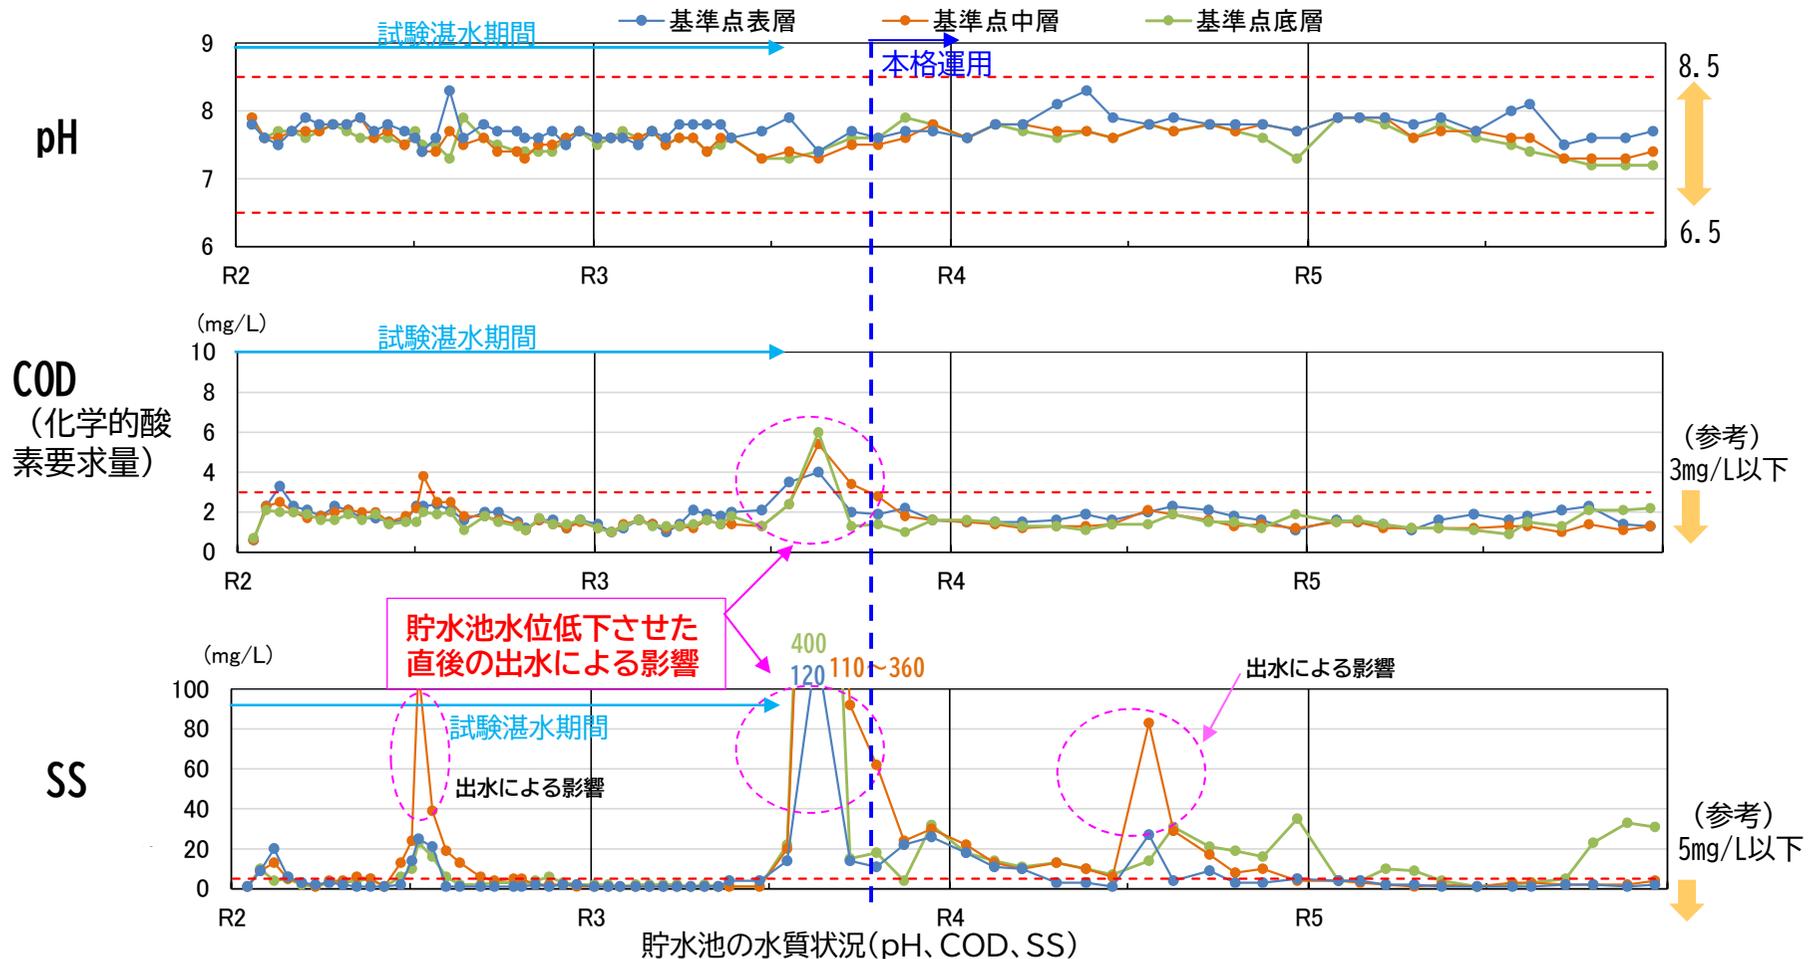
- 貯水池内のpHは、環境基準値の範囲内で推移している。
- 貯水池内のCODは、表層は、令和3年7、8月を除き、環境基準値以下の低い値で推移している。中・底層は、令和3年8月を除き、概ね横ばいで推移している。
- 貯水池内のSSは、表層において試験湛水後の令和3年8月の出水時には120~130mg/Lまで上昇し、その後も令和4年3月まで10mg/L以上が継続して確認された。それ以降は、出水時を除き概ね5mg/L以下の安定した値で推移している。

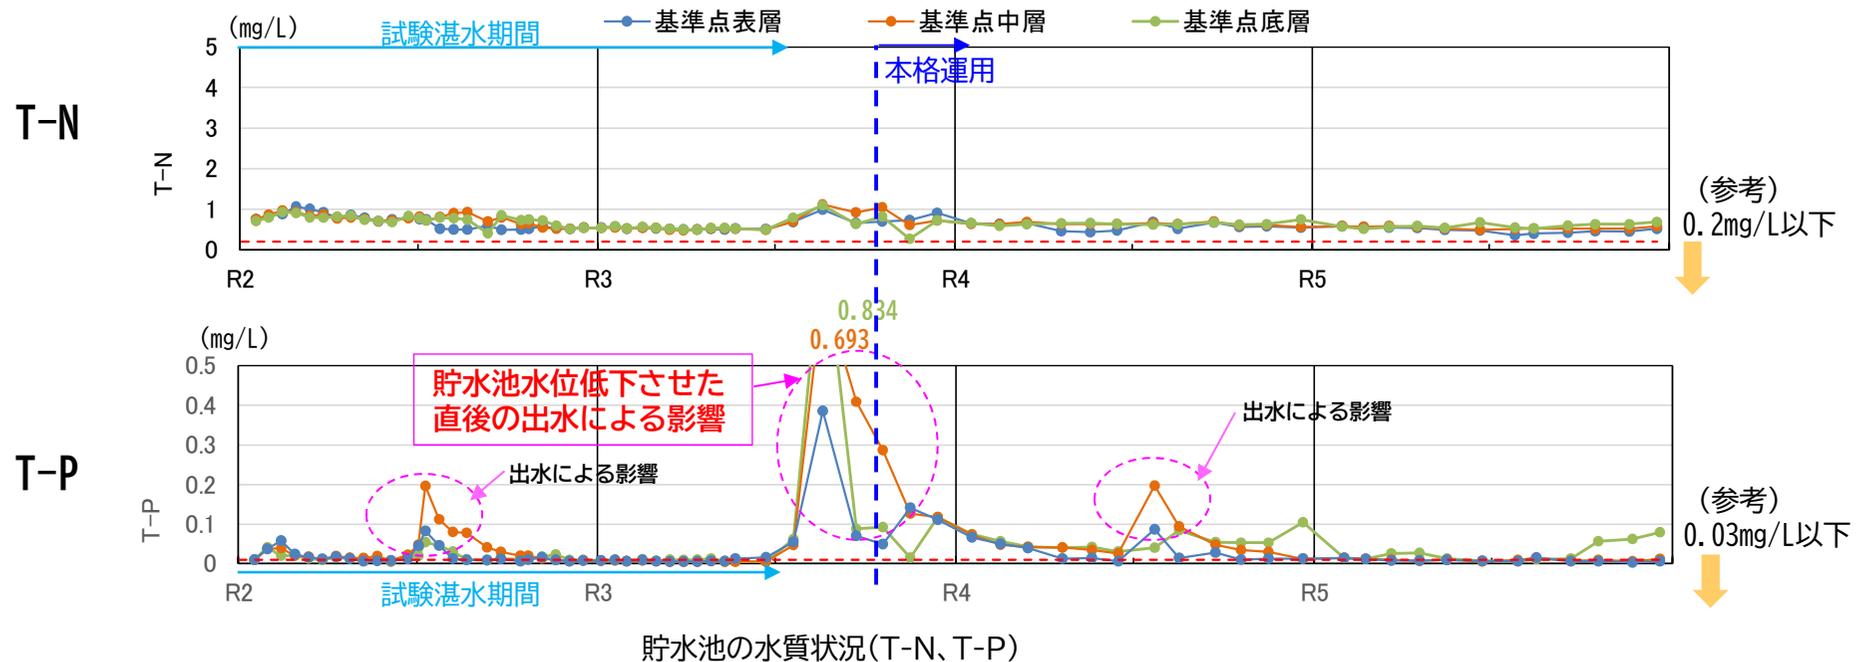
- 全窒素は、全層いずれも、試験湛水終了直後の令和3年8月出水時に値がやや高くなり、令和3年12月までは比較的高い状態が続いた。その後は年変動も小さく推移し、令和5年は概ね0.5mg/Lで安定している。
- 全リンは、試験湛水終了直後の令和3年8月出水時に値が高くなり、令和4年3月までは比較的高い状態が続いた。その後は、令和4年は中層、底層では高い状態が続いたが、表層では年変動はあるものの、0.01mg/L前後の値で安定している。

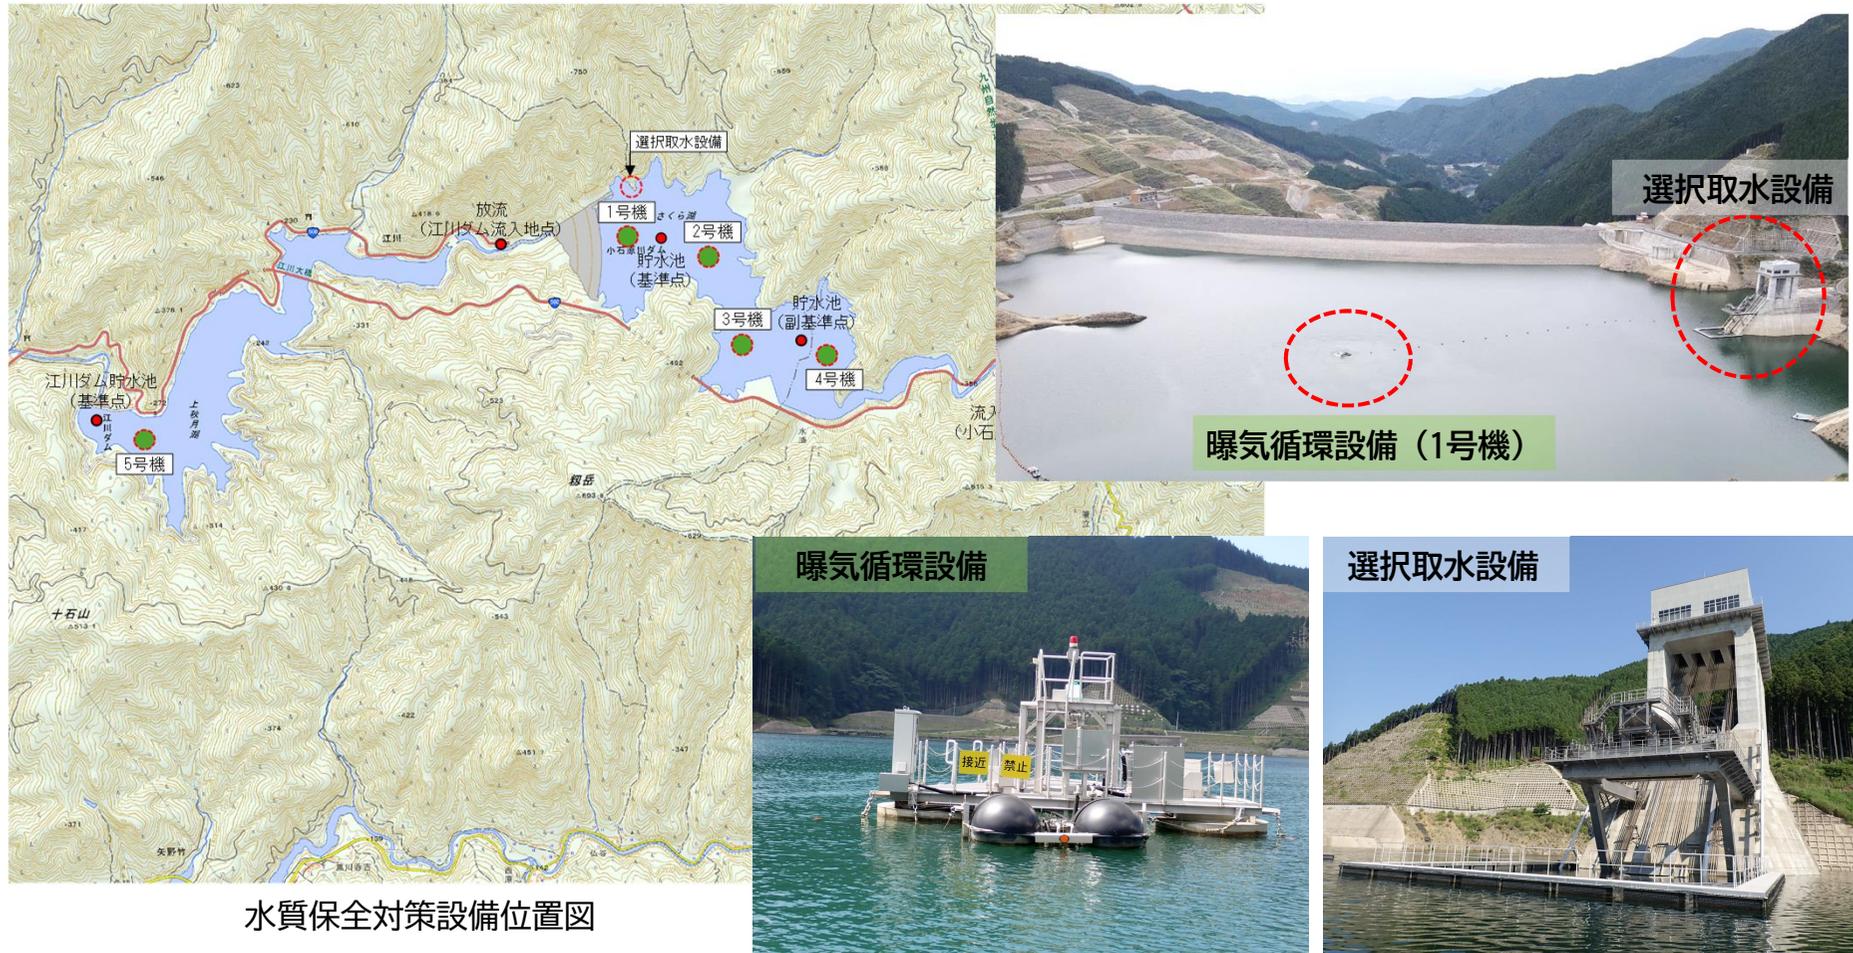
- 小石原川ダムでは、水質保全対策として「選択取水設備」、「曝気循環設備」を設置・運用している。

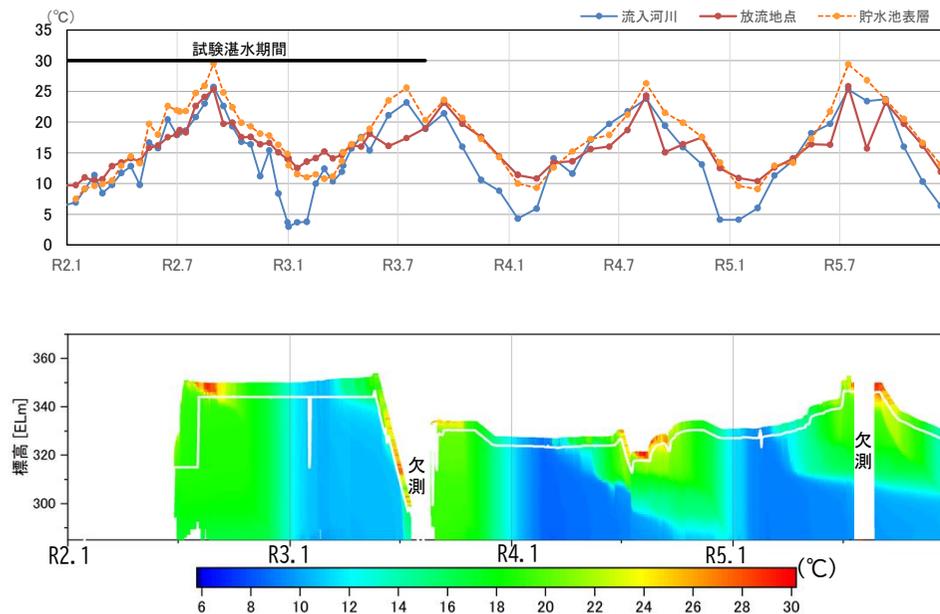
流入・放流水温及び貯水池の水温コンター図

- 試験湛水期間中の選択取水位置は5～7m、試験湛水終了後は選択取水位置を基本3mで運用している。
- 放流水は、夏季に冷水、冬季に温水放流の傾向にあるが、下流河川への冷温水被害の報告はない。

※貯水池水温：貯水池自動観測記録（9時、16時）

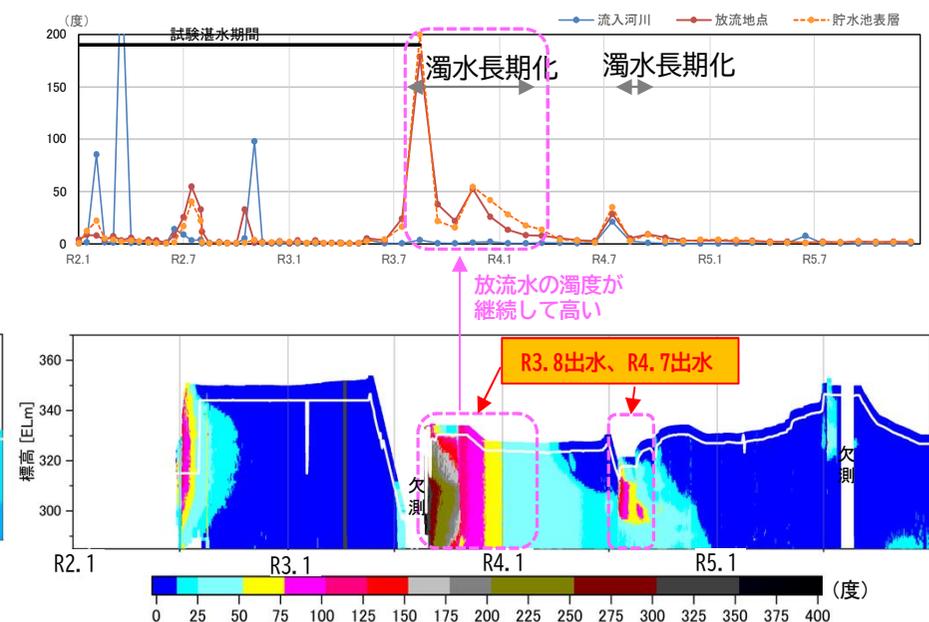
流入・放流濁度及び貯水池の濁度コンター図

※貯水池濁度：貯水池自動観測記録（9時、16時）

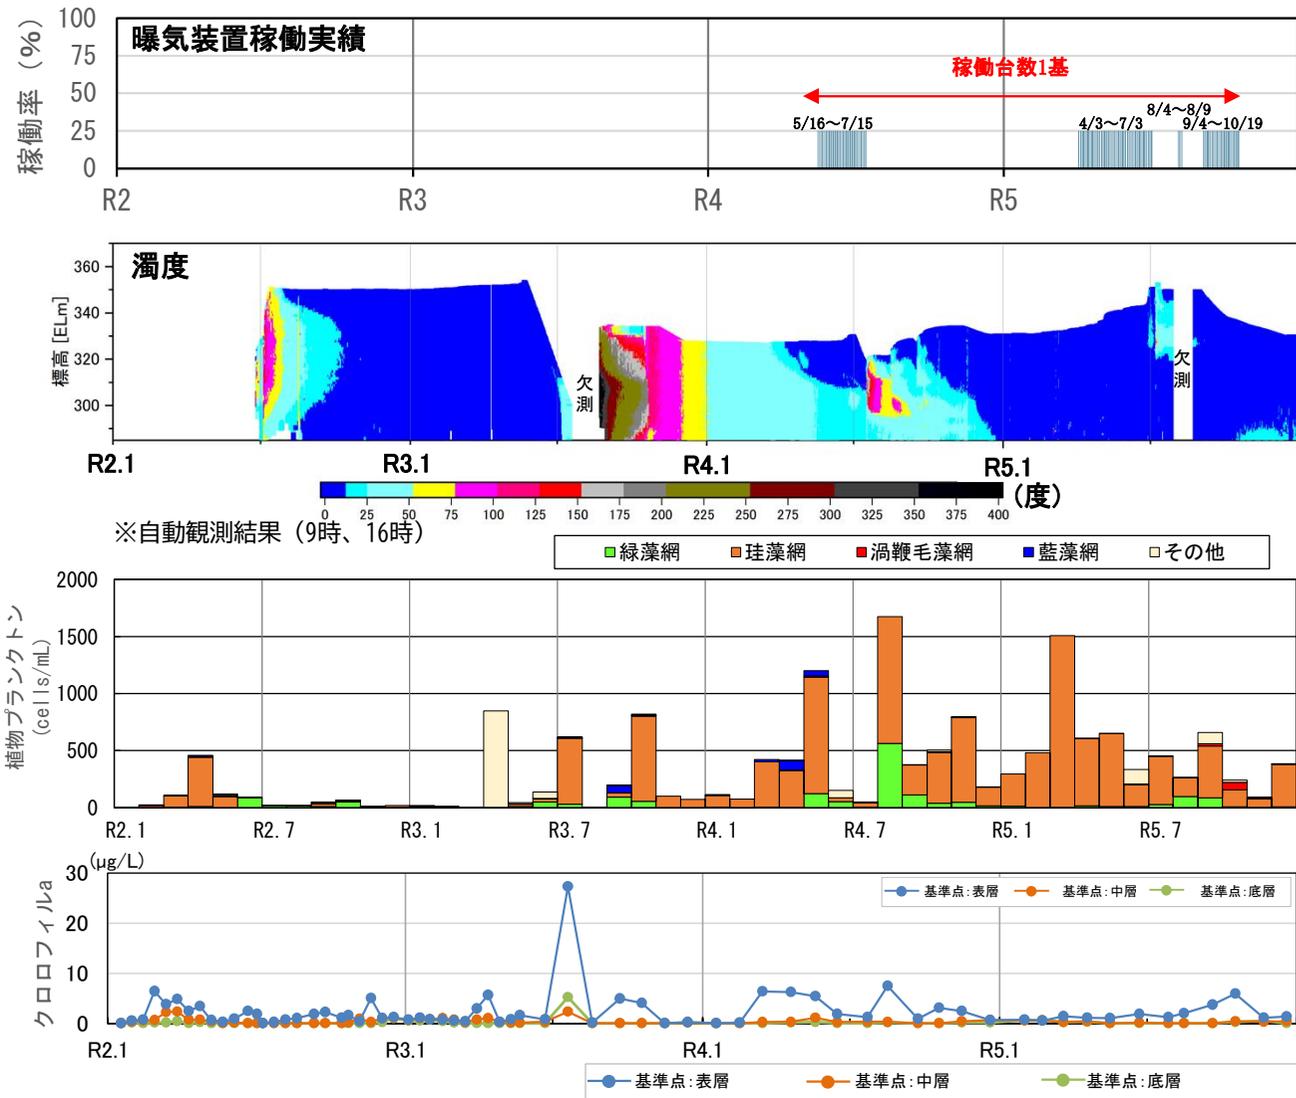
曝気循環装置の稼働状況と植物プランクトン及び表層クロロフィルの状況

- 曝気循環設備は、貯水池濁度、植物プランクトン、クロロフィルaの状況をみながら、令和4年に61日間、5年に144日間、1台（25%）を稼働させている。なお、曝気設備は濁度が高いときはかき混ぜないように運転を停止している。
- 曝気循環設備稼働後の令和4年以降において、表層クロロフィルaは概ね $5\mu\text{g/L}$ を下回った値で推移しており、藻類の異常増殖によるアオコ等の水質障害は確認されていない。

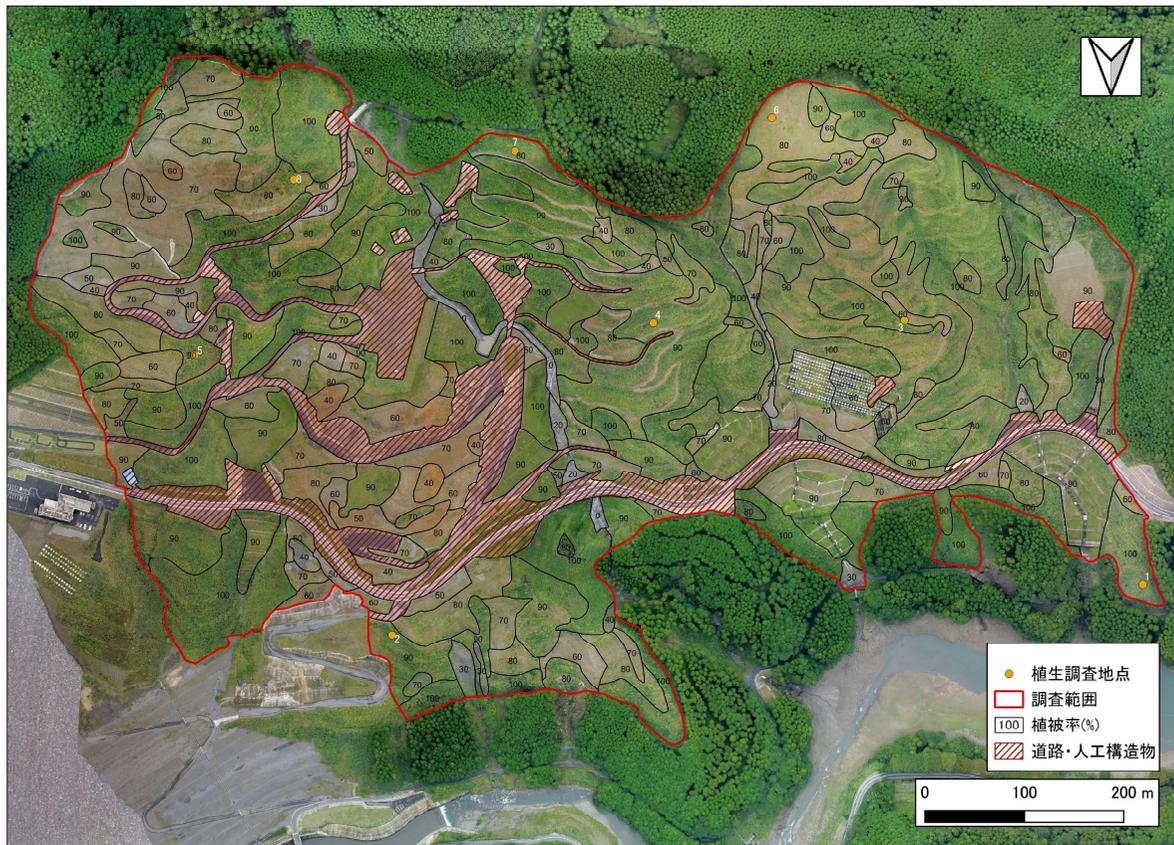
植被率区分図

- コア山跡地において実施した樹木植栽や獣害防止柵等の保全措置の効果을把握するため、哺乳類調査、鳥類調査及び植生調査を実施した。
- 令和5年の全体の植被率は85.3%で、良好な植生回復状況にある。
- 植物が覆っている斜面が広がり、様々な生物の生息地として利用されている。

(背景：令和5年9月に撮影したドローンによる空中写真)
